**INSTITUTO NACIONAL DE VIAS**  
DIRECCION TERRITORIAL QUINDIO

**INFORME TECNICO CORREDOR VIAL  
36177  
“LA VIRGINIA – PELACARRIEL”**

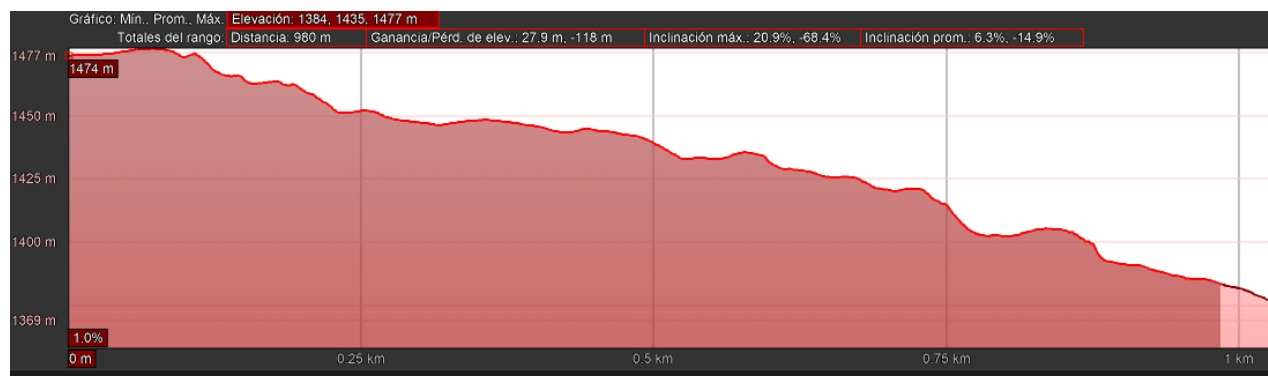
En el primer kilómetro, predominan las pendientes escarpadas a montañosas como se aprecia a continuación:

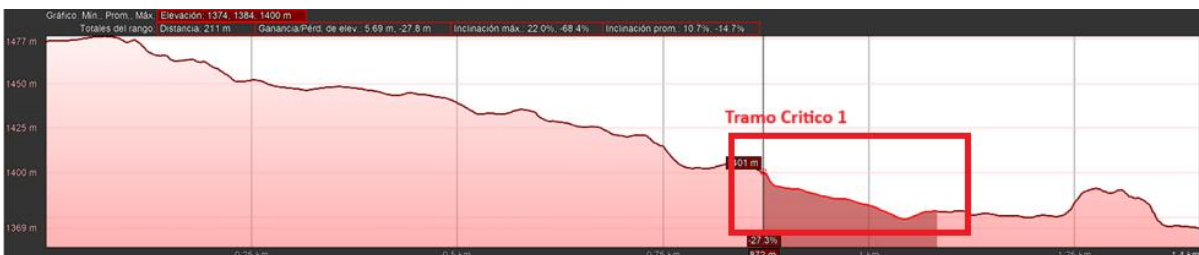
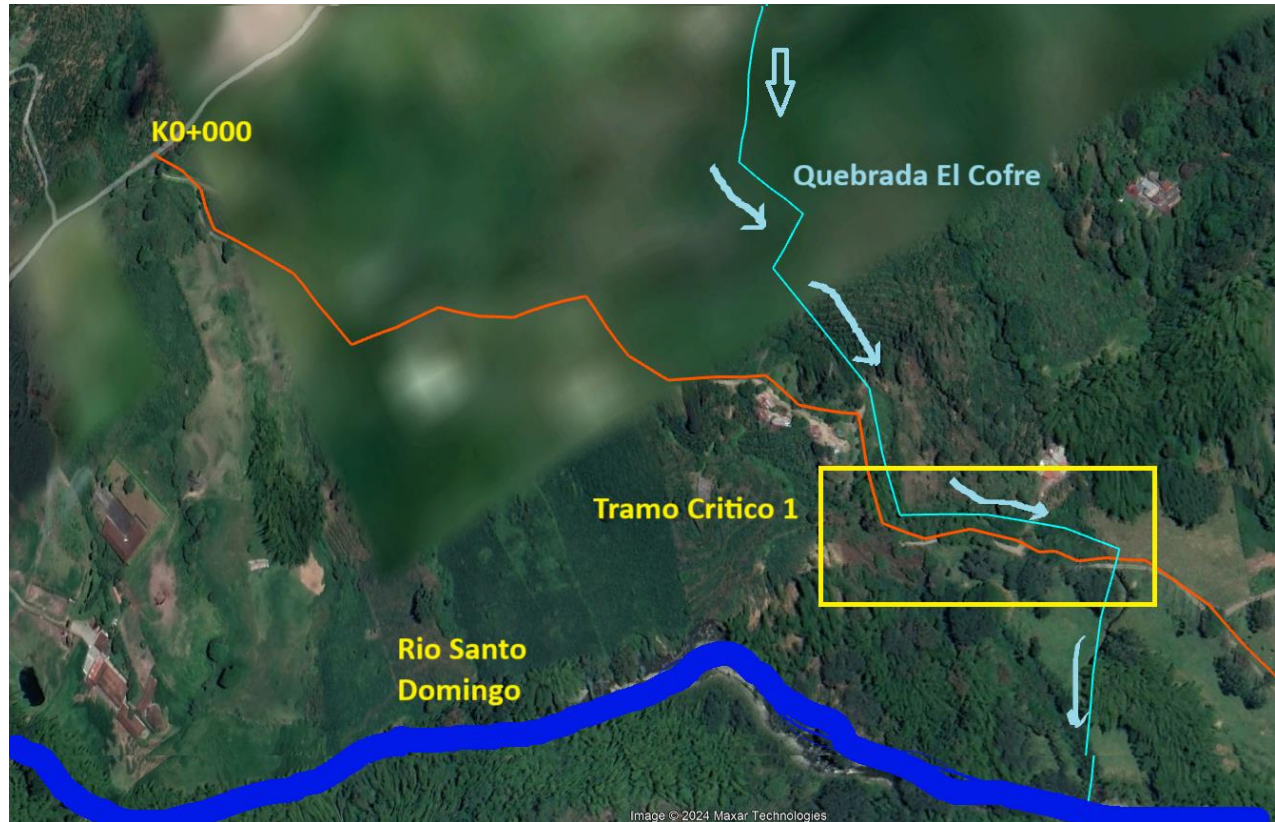
En el K 0+872, se encuentra el **Tramo Crítico 1**, donde el cauce de la quebrada El Cofre presenta un ángulo de ataque del flujo de aguas contra el corredor vial entre 60° a 90° (**EXTREMO**) que repercute en la vía donde genera procesos de socavación y destrucción de los elementos. Pérdida de un posible box coulvert (2mX2m). **El tramo afectado tiene una longitud aproximada de 167 m.**

✓ **Sitio Critico 1**

**Extrema=5**

Se deben realizar obras de contención del cauce y/o dragado y/o encauzamiento de la Quebrada El Cofre para evitar el ángulo de ataque directa del afluente sobre el corredore vial.

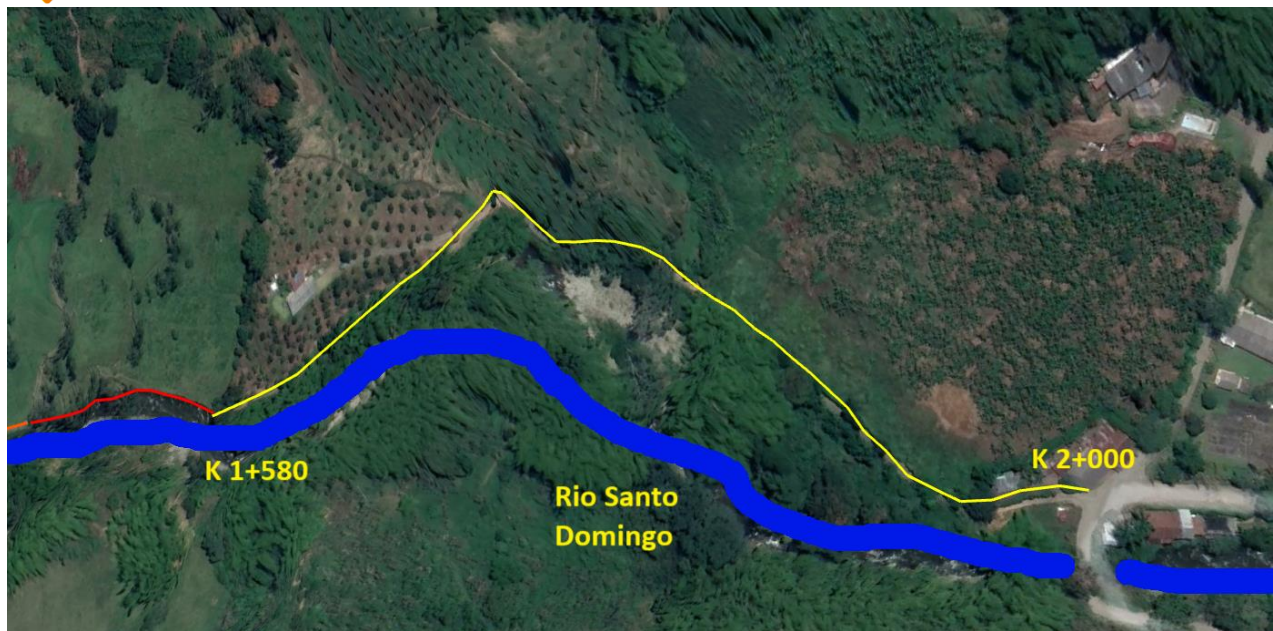
A partir del K1+580, el corredor presenta condiciones aceptables de transitabilidad pero requiere obras de arte como cunetas, alcantarillas y un posible Box Culvert (1X1).
