**ASUNTO:** INFORMES MENSUALES OBRA E INTERVENTORIA

**SECRETARIA DE EDUCACION-DISTRITO CAPITAL**  
**CONTRATO DE OBRA PUBLICA -CO1.PCCNTR.260352**

**EJECUCIÓN DE LAS OBRAS DE ADECUACIÓN, MEJORAMIENTO Y  
MANTENIMIENTO CORRECTIVO DE LOS BAÑOS DEL COLEGIO LA  
ESTRELLA DEL SUR SEDE B – CPF 1918, LOCALIDAD DE CIUDAD  
BOLÍVAR Y OBRAS DE ADECUACIÓN PARA HABILITAR EL MONTAJE DE  
LAS COCINAS Y COMEDORES MÓVILES EN LOS COLEGIOS DON BOSCO  
IV – SEDE A – CPF 568, LOCALIDAD DE USME Y AGUSTÍN FERNÁNDEZ –  
SEDE A – CPF 114, LOCALIDAD DE USAQUÉN, DEL DISTRITO CAPITAL.**

**INFORME DE OBRA No 1. VERSION 01**

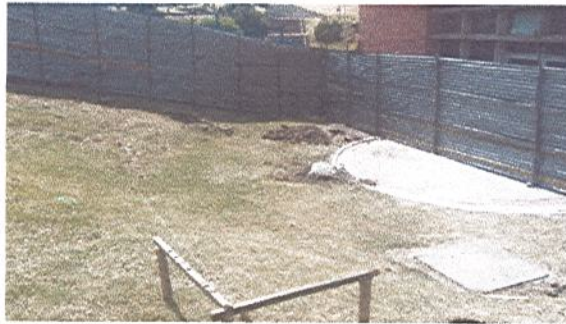
SE REALIZAN ACTIVIDADES DE CERRAMIENTO  
ALREDEDOR A INTERVENIR

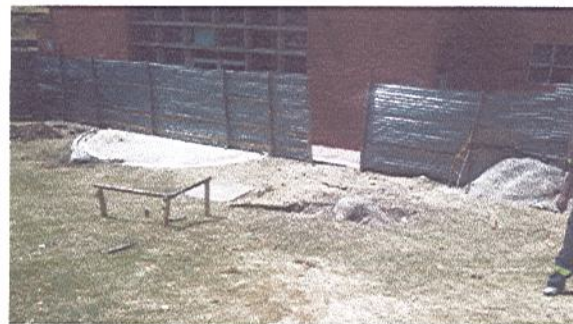
SE HACE REPLANTEO Y LOCACIÓN

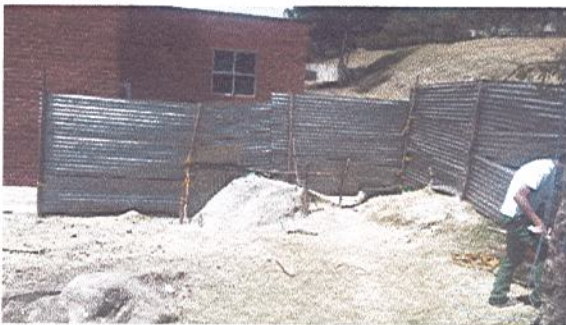
DEPOSITAMIENTO DE CERRAMIENTO  
PERIMETRO

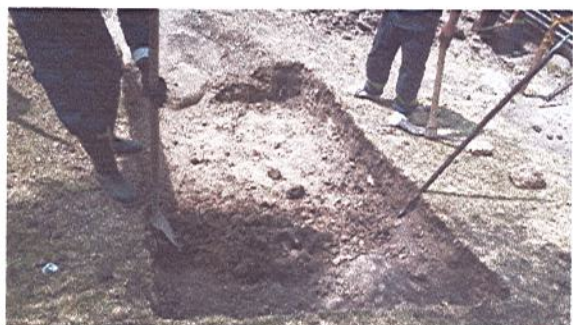
SE REALIZAN ACTIVIDADES DE EXCAVACIONES  
PARA LA PLAZA DE GEODOS

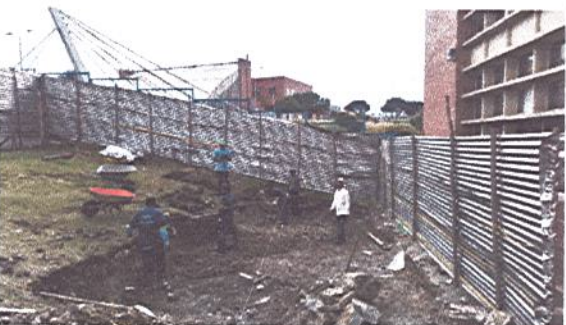
ACTIVIDADES DE EXCAVACIONES EN LA  
CASA PARA LA PLAZA DE CONTRAPISO E-25

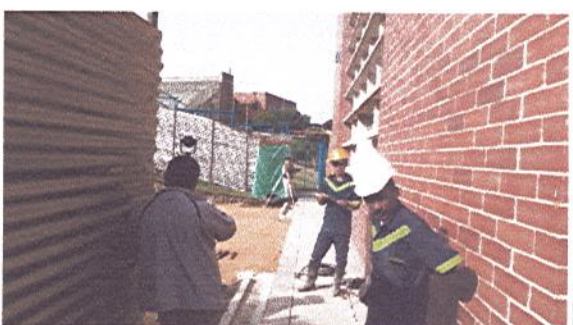
SE REALIZAN ACTIVIDADES DE  
DESARROLLO COMPACTADO PARA MEJORAMIENTO

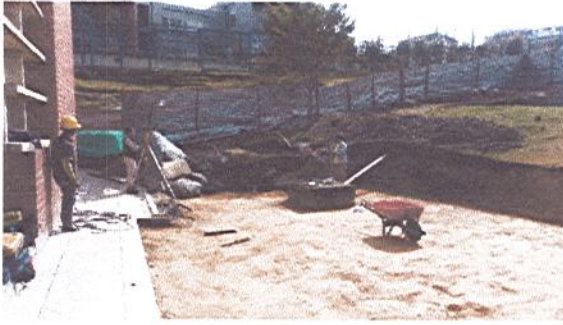
Continúa con actividades de RECEPO  
B-400 compactado

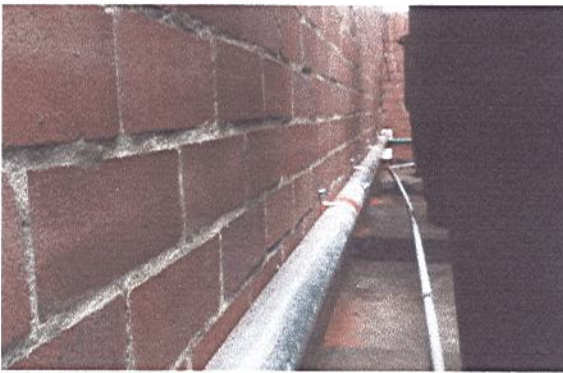
Activaciones tuberías EMT 3"  $\phi$

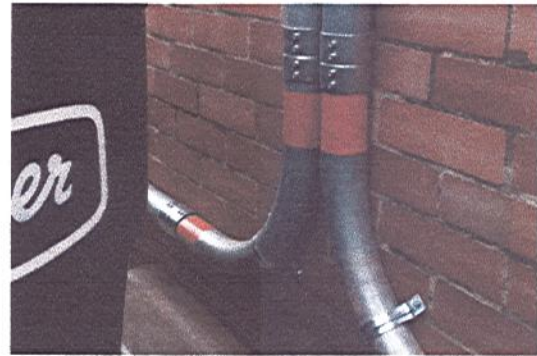
SEÑALIZACIÓN DE LAS TUBERÍAS ELÉCTRICAS  
Y ANCLAJE DE INTERMEDIO DE AISLAMIENTO

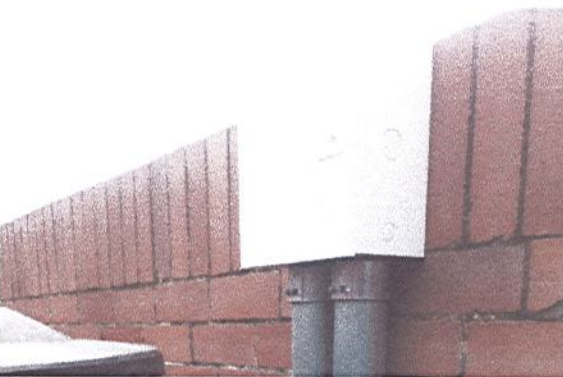
COJOS DE 30X30X15 cm.  
RESERVA

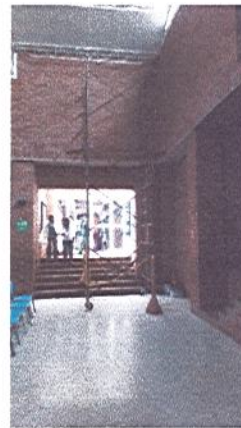
Utilización de ANCLAJES PARA LA  
INSTALACIÓN DE TUBERÍAS ELÉCTRICAS

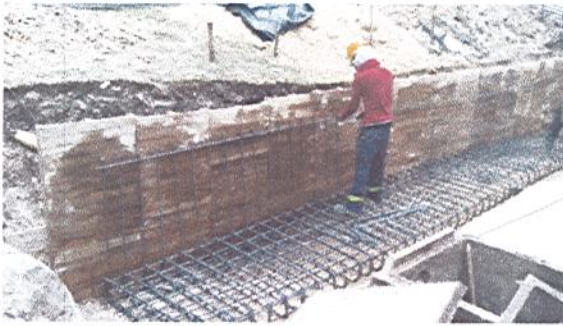
ENCUADRO DEL MURO DE CONTENCIÓN  
Y ARMADO DE HIERRO DE LA ZALZA

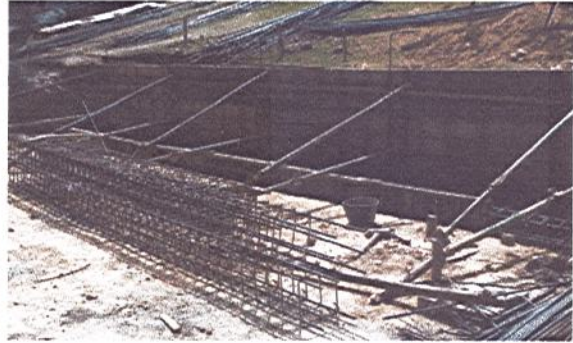
ARMADO DE VIGAS DE PLACA DE  
CONCRETO

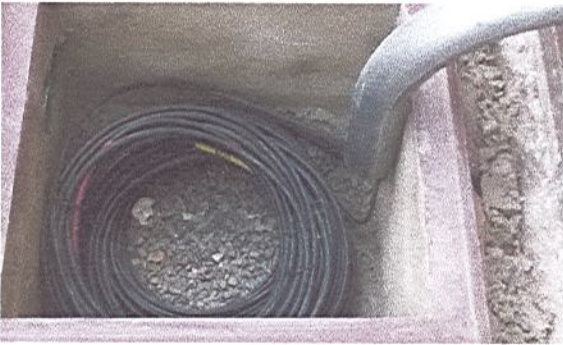
RESERVA DE 10 MTS DE CABLE 1/0  
HOLICIDAD X DES

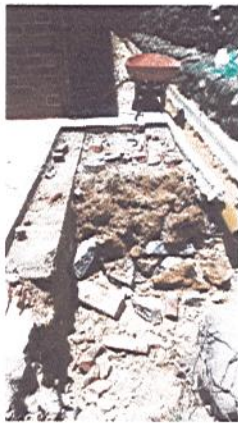
DÉMOLICIÓN DE CONCRETO PARA LA  
UBICACIÓN DE LA TRAMPA DE GRASAS

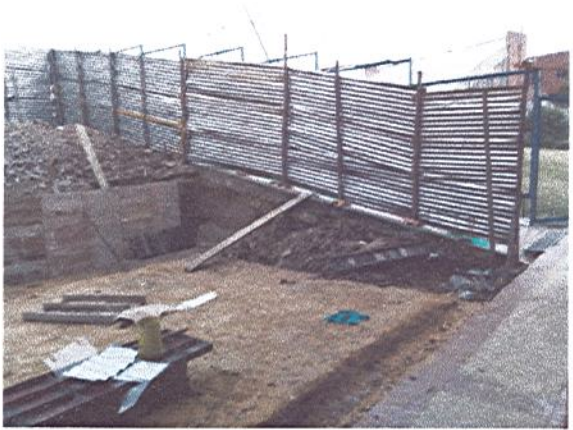
REVISIÓN DEL CERCA MIENTO DEBIDO  
A LA AMPLIACIÓN DEL MURO DE CONTENCIÓN
