INFORME SEMANAL DE INTERVENTORÍA

Semana No
(Veinte) 20
Del :
14/06/2020
AL:
20/06/2020

REALIZAR LA REHABILITACIÓN DE LA PISTA Y CALLES DE RODAJE – ADECUACION DE LAS ZONAS DE SEGURIDAD Y MANTENIMIENTO RUTINARIO DE LAS AREAS LADO AIRE Y LADO TIERRA DEL AEROPUERTO YARIGUIES DE BARRANCABERMEJA, SANTANDER

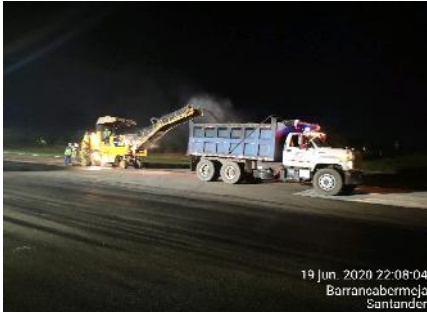
Foto No. 1  
19/06/2020

Fresado en la pista.

1.6. Fresado de carpeta asfáltica (10cm) incluye el retiro y recolección de escombros en sitio autorizado. Se realizo el fresado en la pista l desde el K1+375a la K0+880 siendo una longitud de 460 mes y con un ancho de 45 mes, cabe aclarar que el fresado no se realizo en toda el área sino en punto donde era necesario hacer corte.

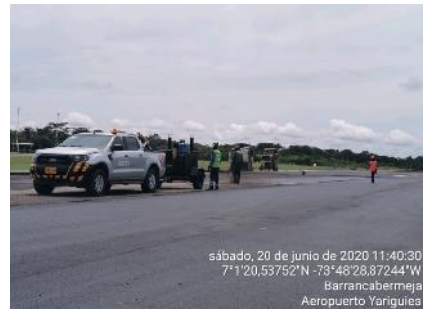
Foto No. 2  
20/06/2020

Se realizo riego de imprimacion en la pista.

1.4. Transporte, suministro e Instalación de riego de imprimación con emulsión asfáltica norma FAA-P602.Se realizo el riego de imprimación desde la K1+375 a la K0+880 siendo una longitud de 460 y con un ancho de 45mts.

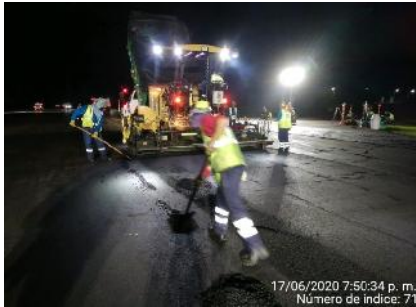
Foto No. 3  
17/06/2020

Se realizo la colocacion y compactacion de la primera capa de mezcla asfaltica desde la abscisa.

NP.06. Trasporte, suministro e instalación de carpeta de rodadura mezcla en caliente norma P401 FAA PG 76-28. Se realizo la colocación y compactación de la primera capa de mezcla asfáltica desde la abscisa la K1+375 a la K0+880 siendo una longitud de 460 y con un ancho de 45mts.

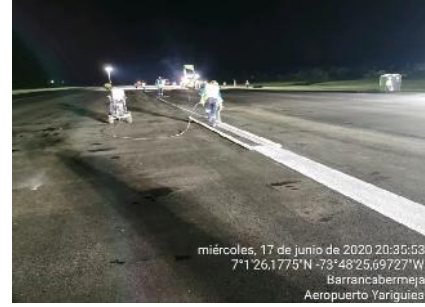
Foto No. 4  
17/06/2020

Se realizo la señalizacion provisional horizontal en la pista.

NP.07. Suministro e Instalación de pintura para señalización horizontal de pista, calle de rodaje y plataforma, según norma FAA-P620, base agua. Se realizo la señalización horizontal provisional en las partes que se extendió la mezcla asfáltica en la pista.

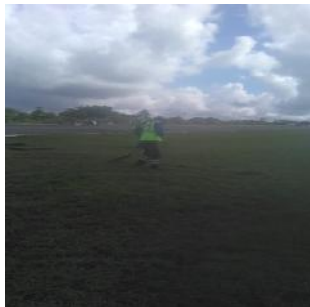
Foto No. 5  
18/06/2020

Roceria manual en las franjas de seguridad

4.1. ROCERÍA Y LIMPIEZA MANUAL (INCLUYE DISPOSICIÓN FINAL Y CONTROL DE MALEZA Y CRECIMIENTO DE MATERIAL VEGETAL). Durante esta semana se continúa con la actividad de rocería en la franja de seguridad del costado occidental realizando 13650m2 , el material se dispone en costales de gran tamaño y se almacena para cuando exista una cantidad considerada, llevar al sitio de disposición final.
