**INFORME MENSUAL No 02**  
CONTRATO DE INTERVENTORIA No 1262-24

INFORME No. 02

PERIODO: 17 DE AGOSTO 2024 HASTA EL 16 DE SEPTIEMBRE DE 2024

**CONTRATO DE OBRA No. 1262-2024 DE "INTERVENTORIA TECNICA,  
ADMINISTRATIVA Y FINANCIERA PARA CONSTRUCCION DE LA LINEA DE  
CONDUCCION Y RED DE DISTRIBUCION DE AGUA POTABLE PARA LA VEREDA LA  
CASCAJERA CORREGIMIENTO LA FORTUNA DEL DISTRITO DE  
BARRANCABERMEJA, SANTANDER"**

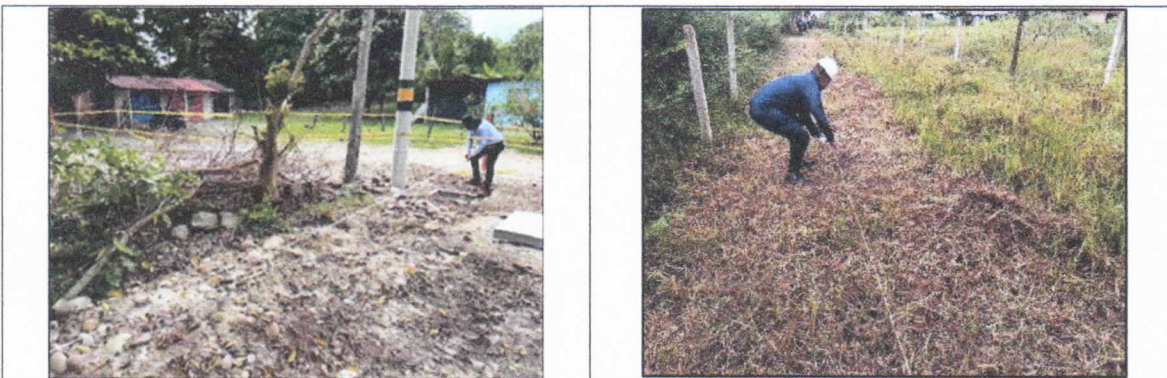
- Localización y Replanteo Acueducto

Esta actividad continua con la localización del trazado para la instalación de la línea de conducción de agua potable hacia la Vereda La Cascajera. Luego del levantamiento topográfico inicial, se procede a realizar replanteo de la longitud a ejecutar durante el periodo del mes 2.

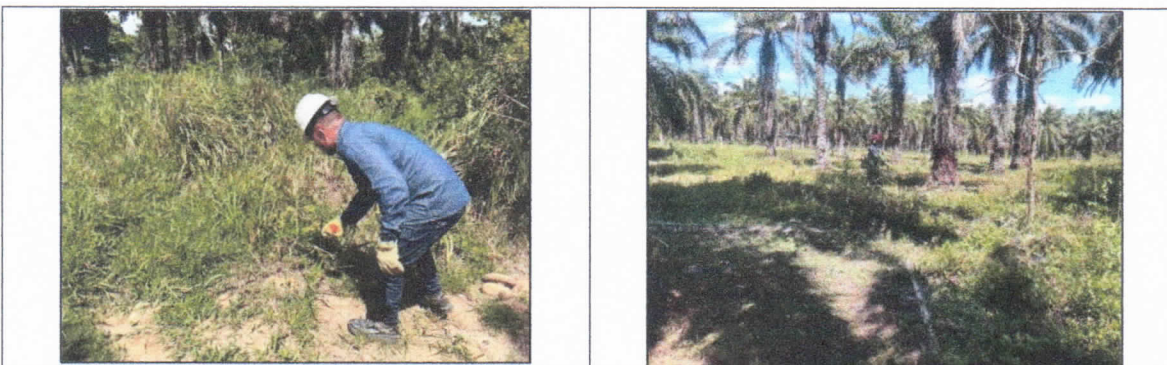
- Descapote Manual

Se realizan actividades de descapote y desmalezado manual con la finalidad de contar con un trazado libre de áreas verdes que permitan la mejor ejecución de actividades consecuentes.

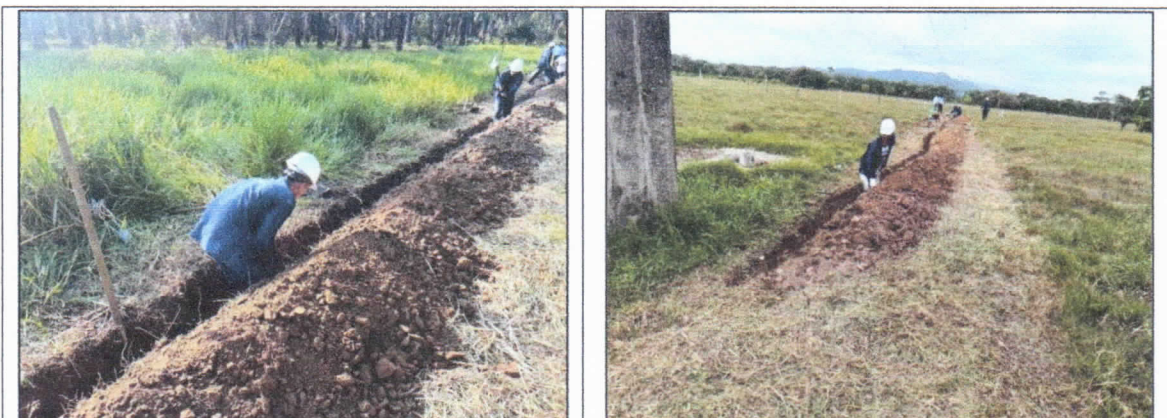
- Excavación Manual

Las labores referentes a excavación manual se realizaron para la instalación de tuberías según diámetros estipulados por ingeniería de diseño. Esta actividad se realizó luego de contar con el terreno descapotado, a través de personal de mano de obra no calificada durante el trazado contemplado desde el corregimiento La Fortuna hacia la vereda la Cascajera. Estas actividades se realizan mediante personal de mano de obra local.

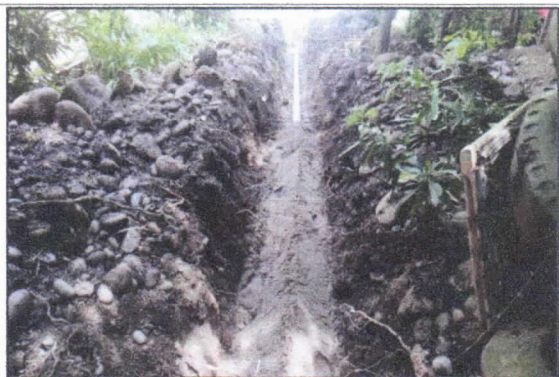
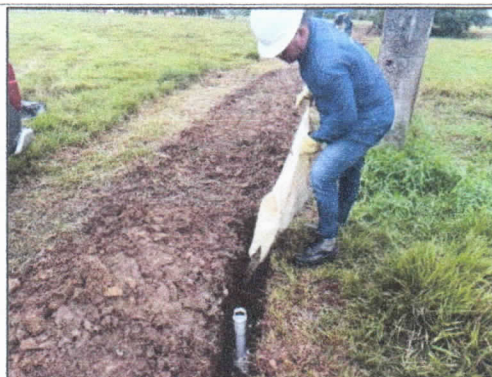
- Relleno Tipo 1 (Arena de Río)

Se realizó el suministro e instalación de relleno de tuberías instaladas a través de material de arena de río como cama de arena y recubrimiento del perímetro exterior del tubo instalado.

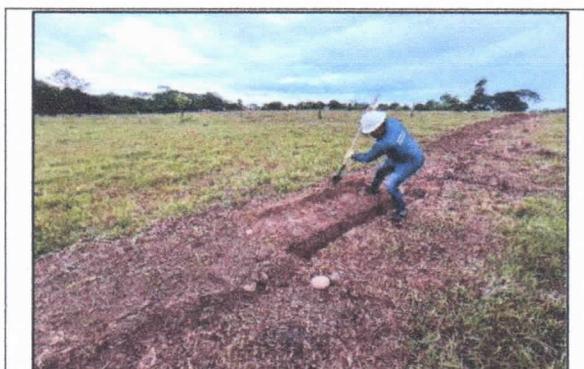
- Relleno tipo 3 (material proveniente de excavación)

Esta actividad corresponde al relleno hasta nivel de terreno existente con el mismo material proveniente de las actividades de excavación. Este procedimiento se realiza de forma manual a través de mano de obra no calificada local.

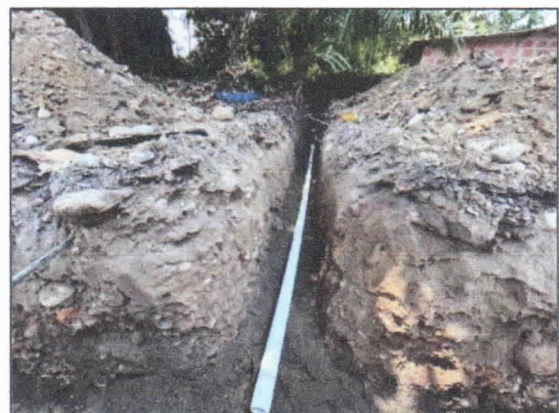
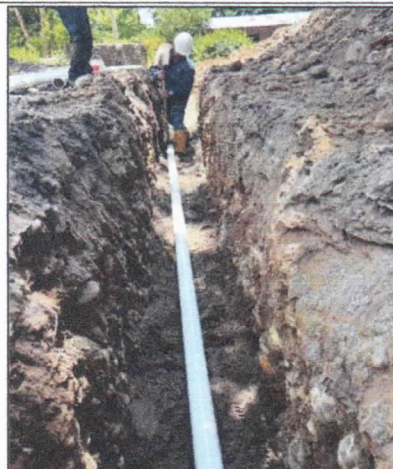
- Suministro e instalación de tuberías PVC Dn= 2", 3" y 4".

Las instalaciones de tuberías se realizaron según planimetrías de diseño y especificaciones técnicas donde la resistencia de presión para acueducto estipulada RDE 21 cuyo sistema de acople se realiza a través de unión mecánica con personal idóneo para su correspondiente instalación.

- ✚ Longitud tubería PVC Dn= 2" para habilitación de sistemas de purga.
- ✚ Longitud tubería PVC Dn= 3" para construcción de sistemas de purga o limpieza.
- ✚ Longitud tubería PVC Dn= 4" correspondiente a línea principal de conducción hacia la Vereda Cascajera.

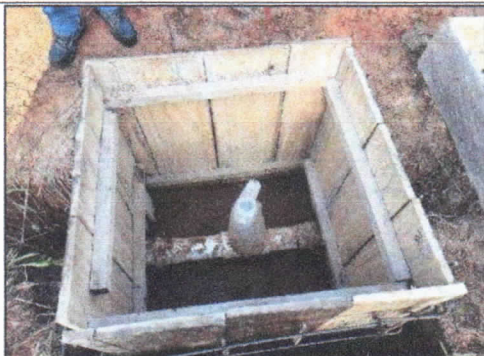
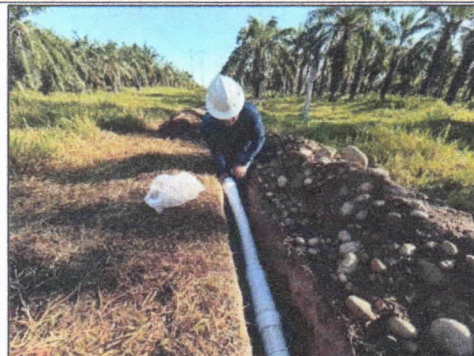
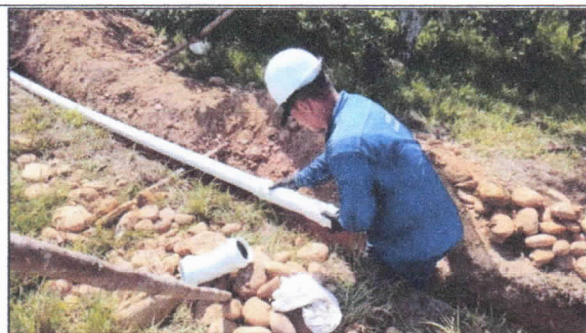
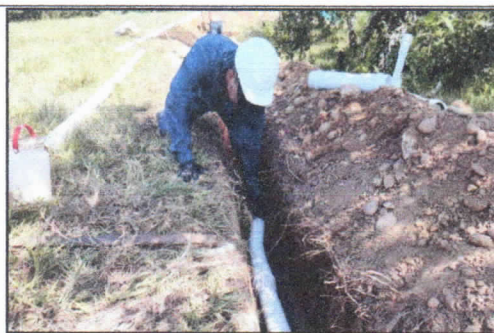
- Suministro e instalación de accesorios de acueducto.

De acuerdo al relieve topográfico y necesidades propias del sistema de acueducto se requirió la instalación de una serie de accesorios y elementos hidráulicos con la finalidad de obtener el adecuado funcionamiento del acueducto. En este sentido se instalaron los siguientes accesorios:

- ✚ Tee 4"x2" PVC : 2 unidades para sistema de venteo.
- ✚ Tee 4"x3" PVC: 1 unidades para sistema de purgas
- ✚ Codo PVC 11.25x4": 2 unidades
- ✚ Codo PVC 22.5x4": 2 unidades
- ✚ Codo PVC 45x4": 1 unidad

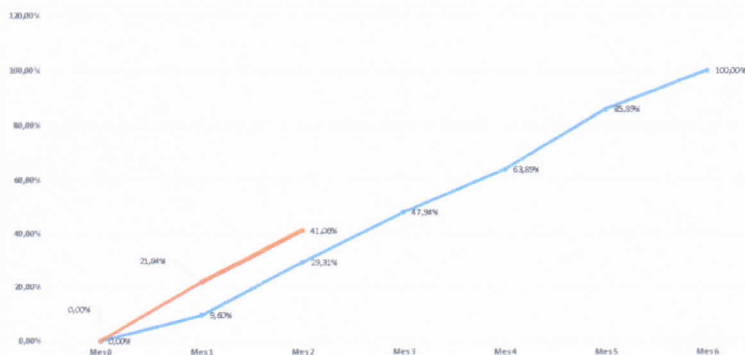
#### PROGRAMADO VS EJECUTADO

El Contrato tiene un avance total del 41,06 %, sobre un 29,31 % programado.

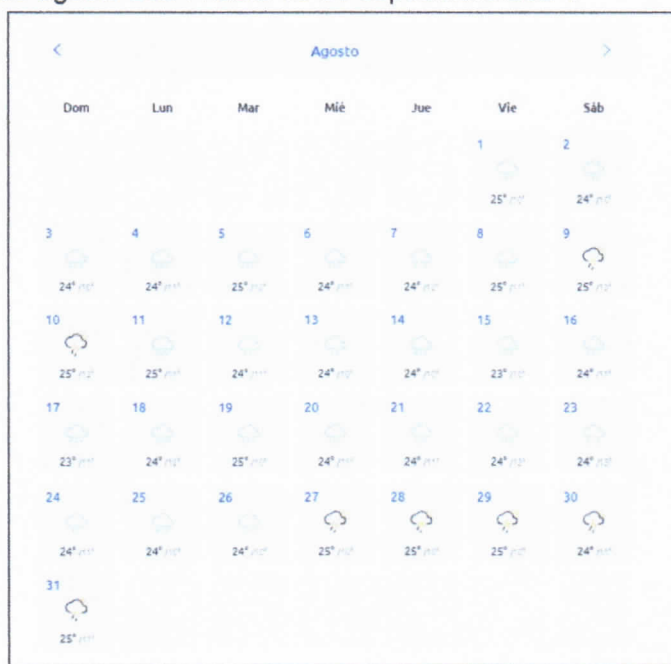
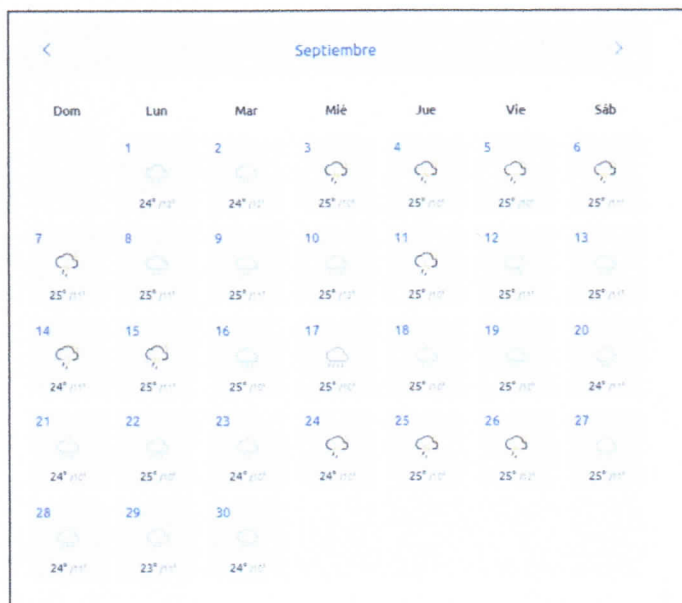
A continuación, se relaciona reporte del tiempo correspondiente al periodo comprendido entre los días 17 de agosto 2024 hasta 16 de septiembre 2024.

En este sentido, se observa la proporción del estado del tiempo en función de los días lluviosos, destacándose que durante este periodo predominan los días con lluvia.
