INFORME TECNICO COMITÉ DE OBRA CTO. 000154-2024

| CONTRATO | ADECUACIÓN DE LA PLANTA FÍSICA DEL CUERPO OFICIAL DE BOMBEROS DE BUCARAMANGA. - ESTACION MUTUALIDAD CONTRATO DE OBRA No. 0154 del 6 NOVIEMBRE DE 2024 |
| OBJETO: | ADECUACIÓN DE LA PLANTA FÍSICA DEL CUERPO OFICIAL DE BOMBEROS DE BUCARAMANGA. - ESTACION MUTUALIDAD DEL CUERPO OFICIAL DE BOMBEROS UBICADO EN LA CARRERA 21 No. 11-66 DEL MUNICIPIO DE BUCARAMANGA. |

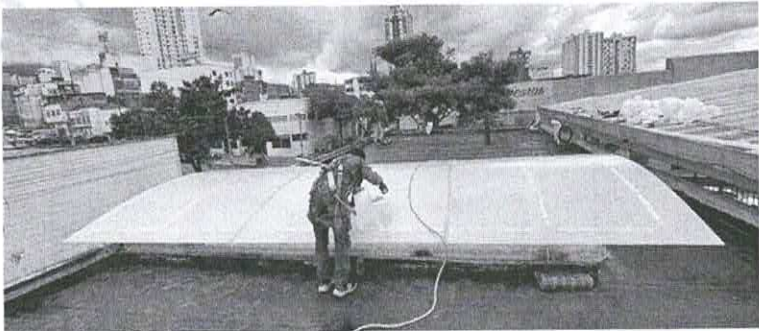
Por esta razón, fue necesario aumentar la cantidad inicialmente contratada en 8.52 m², alcanzando un total de 21.52 m². Este ajuste asegura que la instalación del policarbonato cumpla con los requerimientos técnicos y funcionales, garantizando la protección completa de las escaleras contra la entrada de agua y evitando afectaciones futuras.

La ampliación de la cantidad instalada responde a una necesidad técnica justificada y fundamentada en las condiciones reales encontradas durante la ejecución, asegurando la funcionalidad y durabilidad del sistema de cubierta.

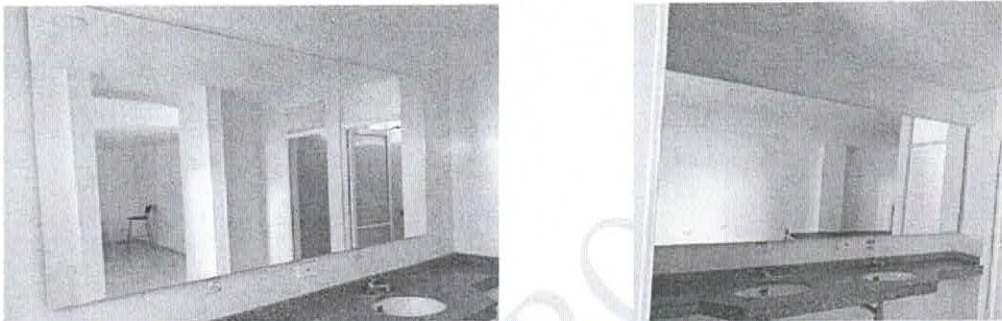
específicamente para cada área. Este nuevo enfoque no solo garantiza un resultado más funcional y estético, sino que también asegura que las dimensiones de los espejos se adapten adecuadamente a los baños, maximizando su utilidad y mejorando la experiencia de los usuarios.

Esta modificación asegura un diseño más integral y personalizado, alineado con los objetivos del proyecto y las necesidades del personal de la estación.

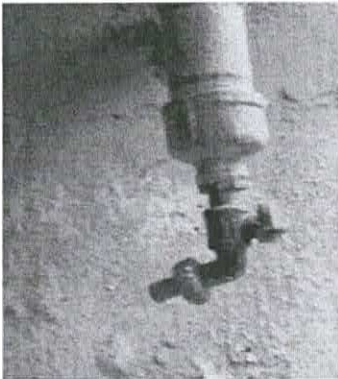
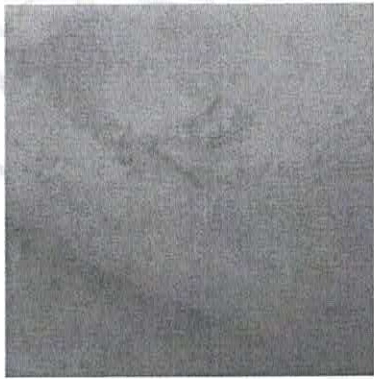
Se evidenció que la cubierta metálica liviana contigua a la placa impermeabilizada contaba con un canal metálico para el manejo de aguas lluvias. Este canal recibe la descarga de tres puntos de desagüe: uno que dirige las aguas al bajante conectado al sistema de alcantarillado pluvial y dos que descargan directamente sobre la placa impermeabilizada. Esta disposición genera un aporte excesivo de agua a la placa, lo que en eventos de lluvias intensas podría saturar la capacidad de desagüe de la misma, comprometiendo los trabajos de impermeabilización ejecutados y acelerando el deterioro estructural de la placa por acumulación de humedad.

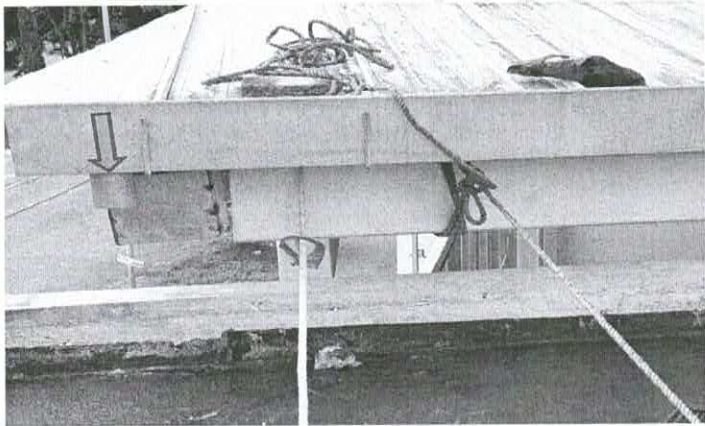
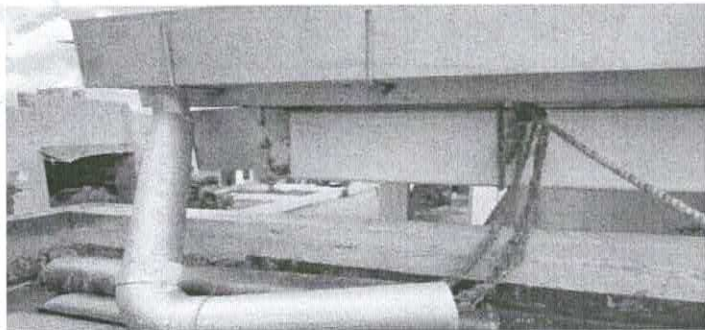
DESCARGA DIRECTA A PLACA

Se recomienda la modificación de las pendientes de la canal para una mejor distribución de las aguas de la cubierta liviana y posteriormente la instalación de un nuevo bajante que preste el servicio de descarga de las aguas hasta el primer piso de la edificación entregando finalmente al sistema de alcantarillado.

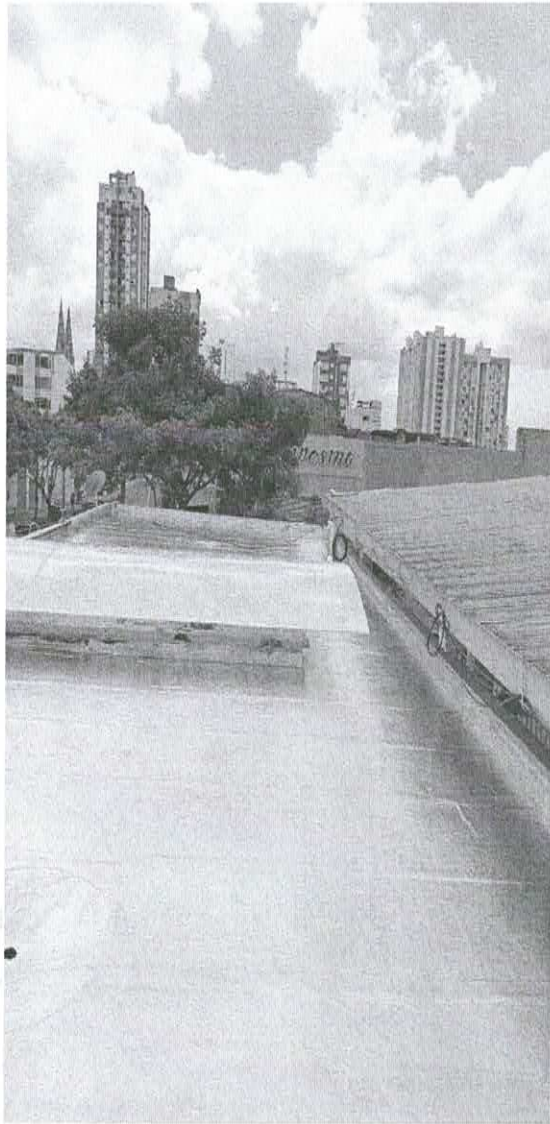
ESTADO ACTUAL DE PLACA CON TRABAJOS DE IMPERMEABILIZACION
