**INFORME DE SUPERVISION**  
**N°01**

**PARTE I. INFORMACION GENERAL DEL CONTRATO**  
**CONTRATO INTERADMINISTRATIVO No. 716 DE 2024**

| OBJETO | MANTENIMIENTO PREVENTIVO Y CORRECTIVO DE LA PLAZOLETA DE CONDENSADORAS PARA LA CLIMATIZACIÓN DEL EDIFICIO DE LA ALCALDÍA MUNICIPAL DE PUERTO BOYACÁ, BOYACÁ |

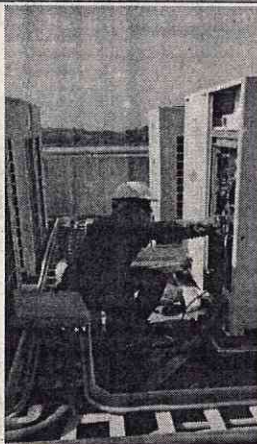
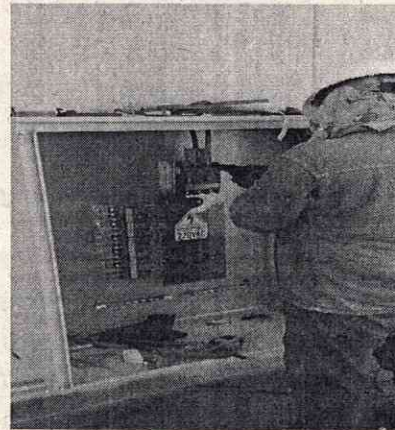
Para la ejecución de este ítem, primero se identificó la ubicación en los planos eléctricos, se verificó la localización, se suministró en la zona de la plazoleta de condensadoras del bloque A. Se inició desde la condensadora del sótano, primer piso, segundo piso, tercer piso, cuarto piso y luego hacia el tablero principal.

Durante la ejecución de esta actividad se identificó en los planos eléctricos y se verificó en sitio donde se realizó la instalación en la zona desde la condensadora del primer piso hasta el tablero trifásico 2, suministrando la acometida eléctrica pentafilear (3X6 (F)+1X6(N)+6 (T) AWG). La cantidad suministrada es de 272,00 m.

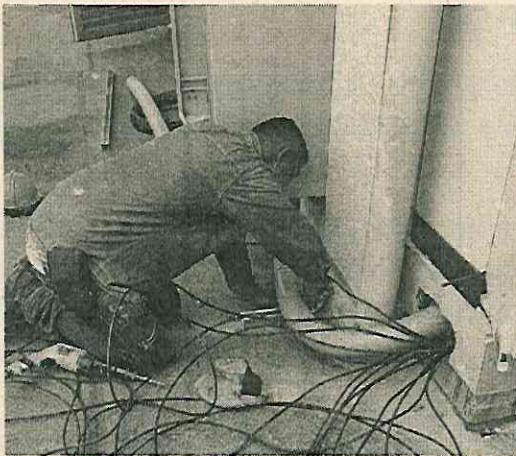
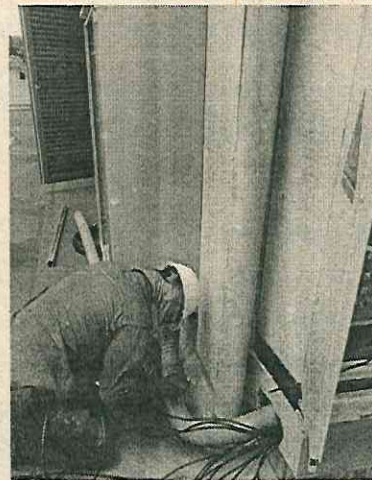
Para la ejecución de este ítem, primero se identificó la ubicación en los planos eléctricos, se verificó la localización, se suministró en la zona de la plazoleta de condensadoras del bloque A. Se inicio desde el tablero de distribución existente, al tablero de distribución 2

Durante la ejecución de esta actividad se identificó en los planos eléctricos y se verifico en sitio donde se realizó la instalación suministrando la coraza americana metálica de 3". La cantidad suministrada es de 8,00 m.

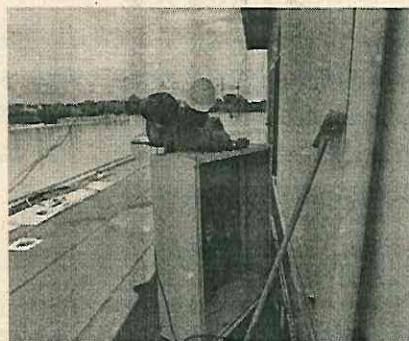
- Suministro e instalación de tablero de distribución en cofre 120\*100\*40 con frente muerto, 1 breaker principal de 250 AMP, 1 bareje principal de en bobre, 5 breaker 50 amp y barraje nuetro y tierra

Para la ejecución de este ítem, primero se identificó la ubicación en los planos eléctricos, se verificó la localización, se suministró en la zona de la plazoleta de condensadoras del bloque A.

Durante la ejecución de esta actividad se identificó en los planos eléctricos y se verifico en sitio donde se realizó la instalación continuo del tablero de distribución principal , suministrando el tablero de distribución en cofre 120\*100\*40 con frente muerto, 1 breaker principal de 250 AMP, 1 bareje principal de en bobre, 5 breaker 50 amp y barraje nuetro y tierra. La cantidad suministrada es de 1,00 und.

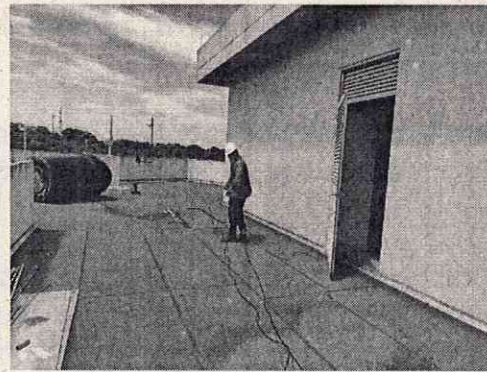
Para la ejecución de este ítem, primero se identificó la ubicación en los planos eléctricos, se verificó la localización, se suministró en la zona de la plazoleta de condensadoras del bloque A.

Durante la ejecución de esta actividad se identificó en los planos eléctricos y se verifico en sitio donde se realizó la desconexión desmonte, recogida y traslado de cable cobre N.º 4 AWG. La cantidad desmontada corresponde a 16,00 m.

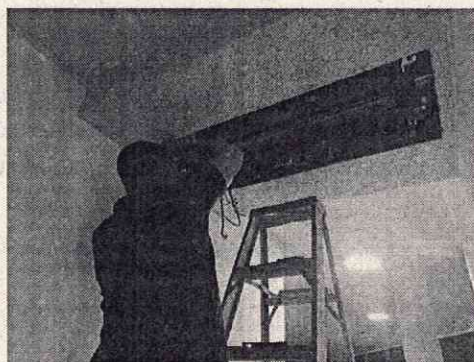
- Reparación del sistema de aires acondicionado sótano, piso 1, piso 2 (incluye recuperación de gas refrigerante en cilindros, desmonte de válvulas dañadas aplicando soldadura de atmósfera controlada presurización y limpieza con nitrógeno, prueba de estanquidad con 500 PSI 24 hrs, vacío al sistema con 500 micrones, prueba de vacío, carga con refrigerante R410A).

Durante la ejecución de esta actividad se identificó en los planos eléctricos y se verificó en sitio donde se realizó la reparación del sistema de aires acondicionado sótano, piso 1, piso 2; la cual incluye recuperación de gas refrigerante en cilindros, desmonte de válvulas dañadas aplicando soldadura de atmósfera controlada presurización y limpieza con nitrógeno, prueba de estanquidad con 500 PSI 24 hrs, vacío al sistema con 500 micrones, prueba de vacío, carga con refrigerante R410A. La cantidad reparada corresponde a 20,00 und, donde 3 unidades corresponden a los sistemas de aire acondicionados del sótano, 15,00 unidades a los sistemas de aires acondicionados del primer piso y 2,00 corresponden a los sistemas de aires acondicionados del segundo piso.

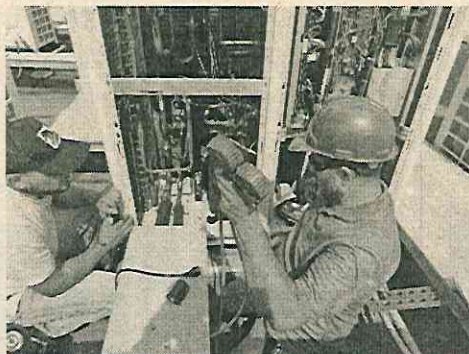
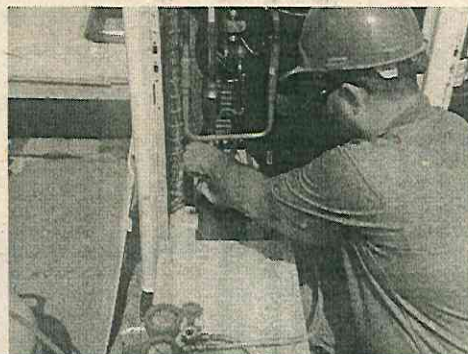
- Implementación de escáner a los equipos Samsung con el software S-NET PRO 2 para el diagnóstico del sistema DVM de los equipos de aireación (incluye escáner inicial y escáner final después del mantenimiento general)

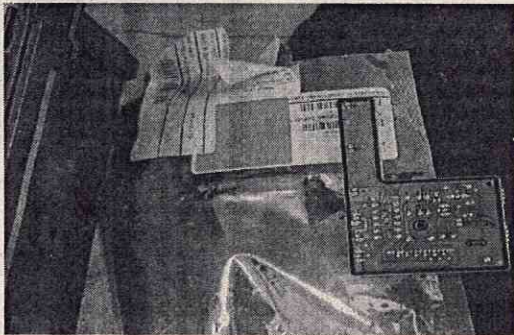
- Display frontal de evaporadora

desarrollo de la actividad se verifica que se encuentre libre de algún elemento que obstruyan la actividad, junto con la herramienta y equipos utilizados, las cuales debieron ser previamente aprobados por la supervisión, haciendo uso de la herramienta menor y equipos se procede a la realizar actividad la cual se revisa pertinentemente.

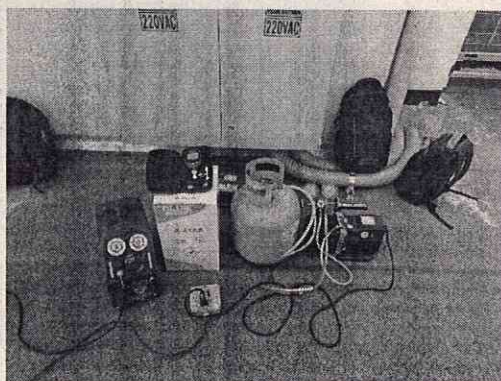
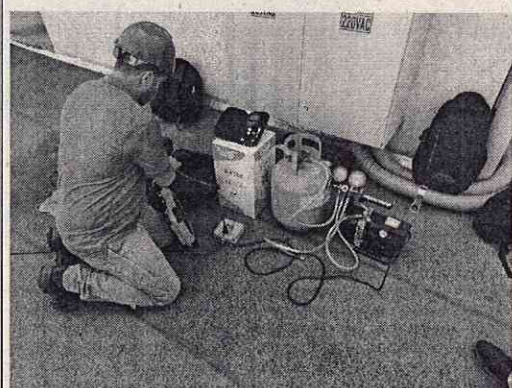
- Gas refrigerante R410A

Para la ejecución de este ítem, primero se identificó la ubicación en los planos eléctricos, se verificó la localización, se suministró en la zona de la plazoleta de condensadoras del bloque A. La cantidad suministrada corresponde a 2 unidades de gas refrigerante para las condensadoras del bloque A.

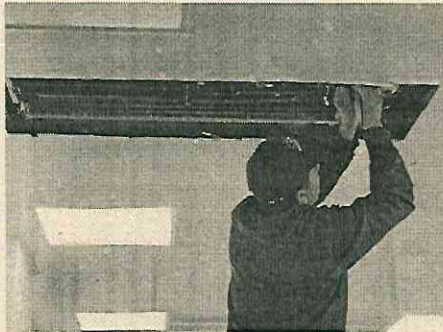
Para la ejecución de este ítem, primero se identificó la ubicación en los planos eléctricos, se verificó la localización, se suministró en los aires acondicionados del piso 1. La cantidad suministrada corresponde a 10 unidades de sensores evaporadores.

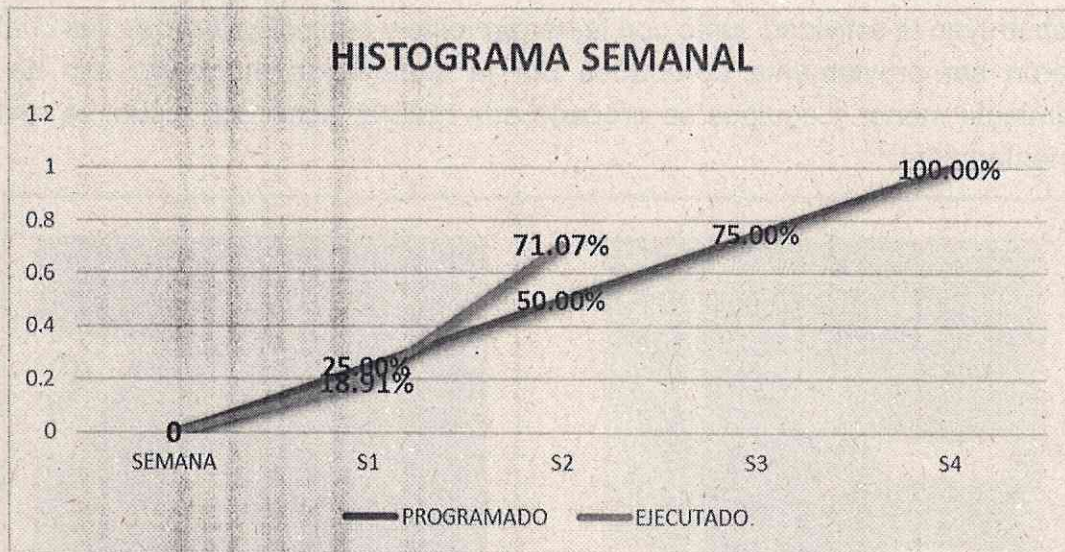
Se observa un avance creciente del 89.98 % ejecutado, contra un avance programado del 100.00 %, ya que inicia con las actividades del suministro de materiales como válvulas de expansión electrónica, display frontal de evaporadora, gas refrigerante R410A y el sensor evaporador, las cuales fueron ejecutados de manera continua.

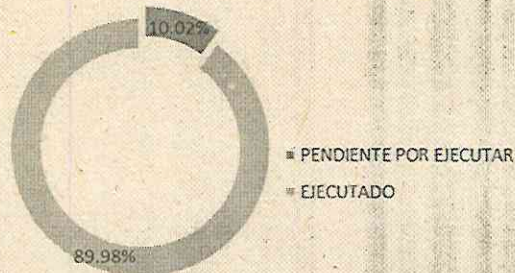
#### GRÁFICO DE EJECUCION

El porcentaje ejecutado en cantidades de obra hasta la fecha es del 89.98%.

- El porcentaje ejecutado en cantidades de obra hasta la fecha es del 89.98 %
- En el grafico podemos observar que está pendiente por ejecutar 10.02 % según lo ejecutado.
