**ESTUDIO DE VULNERABILIDAD**  
**Edificio**  
**Hogar de Ancianos Nazareth**  
**Fusagasuga- Cundinamarca (Chinauta)**

Estudio de Vulnerabilidad Hogar de Ancianos Nazareth  
Fusagasuga-Cundinamarca (Chinauta)

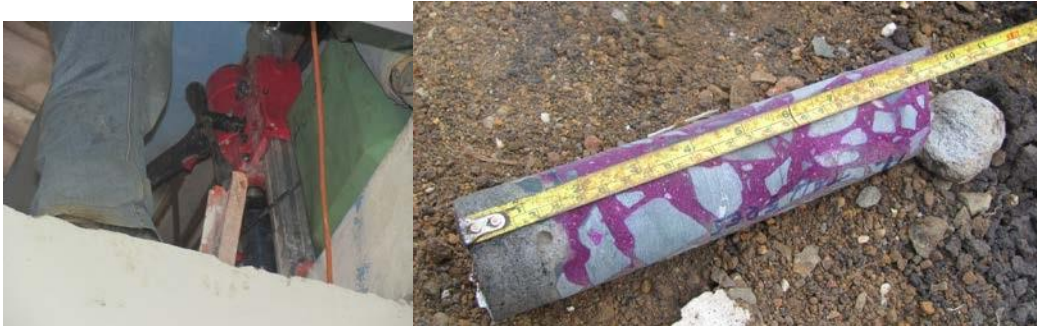
Fotografía 1 a 3. Actividad de toma de núcleos

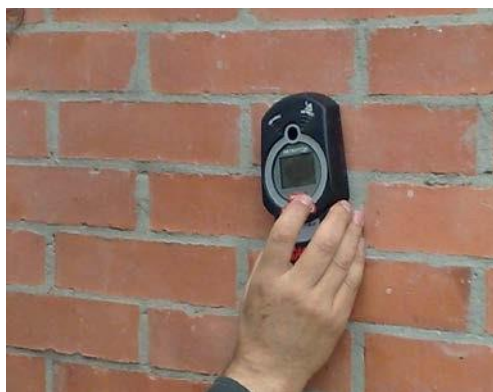
- El refuerzo longitudinal encontrado en vigas es de 5/8" y los estribos que están hechos con barras de 3/8" ,con  $f_y = 4200 \text{ Kg/cm}^2$ .
- Se revisaron los muros de mampostería con detector magnético manual, el cual tiene un alcance de 8 cms, sin que fuera posible detectar refuerzo.

Fotografía 6. Muros de mampostería, se verifica que no hay refuerzo  
Embebido en los muros
