DISEÑO DE OBRA DE BIOINGENIERÍA PARA EL MANEJO EN PROCESOS DE  
REMOCIÓN EN MASA Y AGUAS SUPERFICIALES EN EL CERRO DE BANDERAS  
SOACHA.

UNIVERSIDAD DE LA SALLE

TRABAJO DE GRADO

BOGOTA 2018

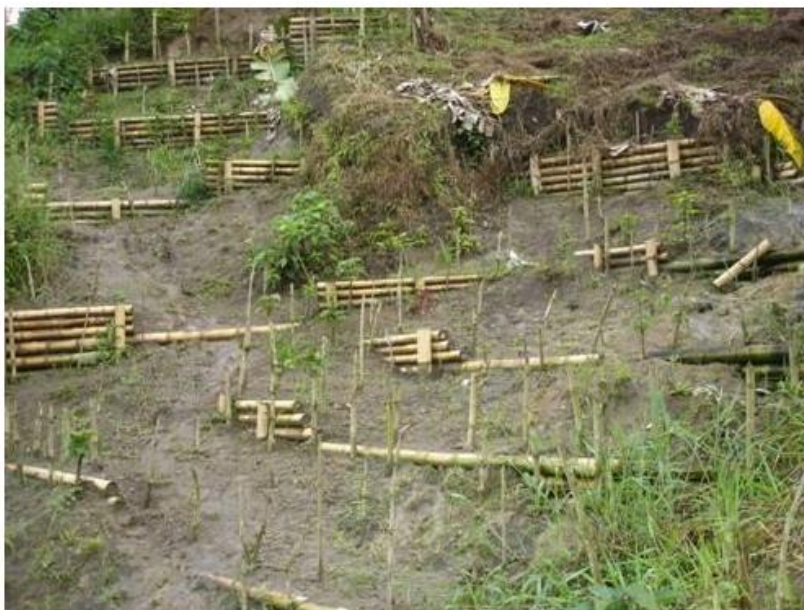
Imagen 1. Trinchos vivos escalonados

Como principal conclusión se demostró la efectividad de la bioingeniería se logró con las obras realizadas en los sitios establecidos, las cuales con el tiempo se convirtieron en estructuras vivas que lograron disipar la energía cinética que generaban las lluvias sobre el suelo y regularon la velocidad de las aguas de escorrentía, en la eficiencia lograron demostrar que si se puede invertir el dinero de forma adecuada y óptima.

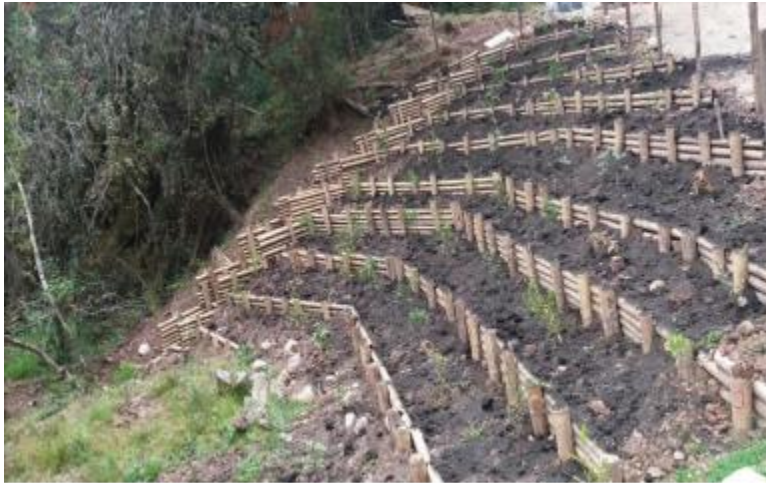
Imagen 2. Estabilidad de talud usando bioingeniería

(H.Bernal, 2016) publicó un manual con el procedimiento constructivo y características principales para la estabilidad de taludes usando bioingeniería, este manual está enfocado para laderas que se encuentran en altitudes superiores a 3.000 M.S.N.M, ya que son zonas que presentan más infiltración, como guía y recurso enseña las recomendaciones necesarias para un buen proceso constructivo y el mantenimiento requerido al finalizar la construcción. El proceso constructivo consta de las siguientes fases:

- ✓ Obras de drenaje (zanjas de infiltración)
- ✓ Filtro drenante vivo
- ✓ Trincho disipador
- ✓ Terrazas escalonadas
- ✓ Revegetalización

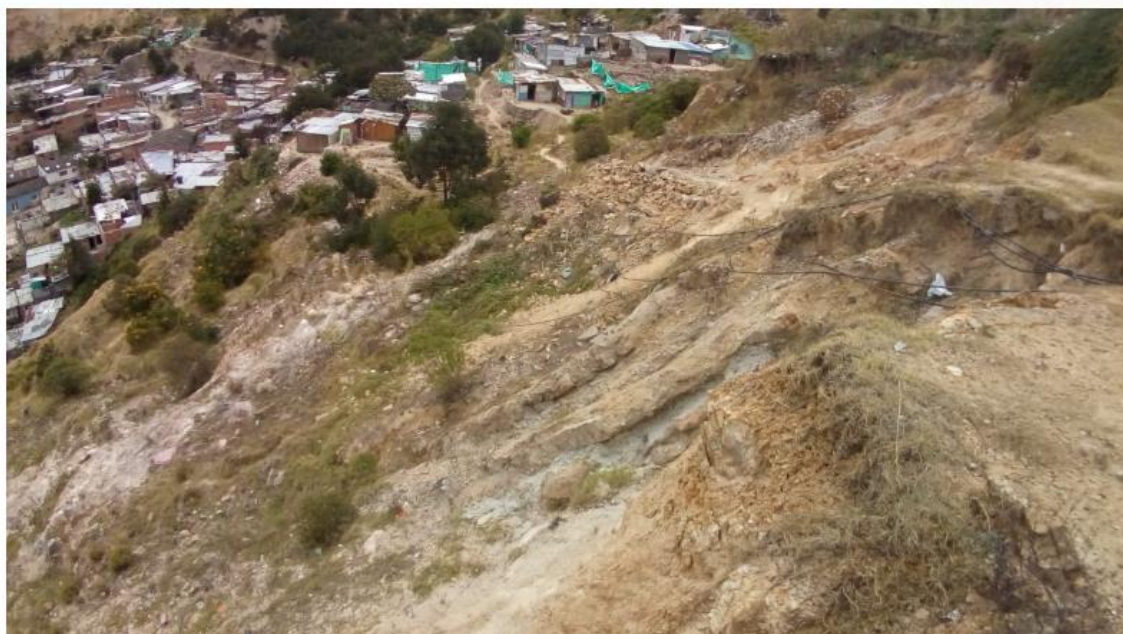
Imagen 3. Deslizamiento en el Cerro de banderas

En la actualidad el cerro de banderas en el barrio Casaloma de la comuna 4 del municipio de Soacha presenta eventos de remoción en masa causados porque no se tiene un manejo adecuado de aguas de escorrentía superficial, las cuales generan infiltración y erosionan el suelo, se requiere un control porque en la parte de la montaña a estabilizar se presentan viviendas de invasión, dichas viviendas están ubicadas en el problema descrito.

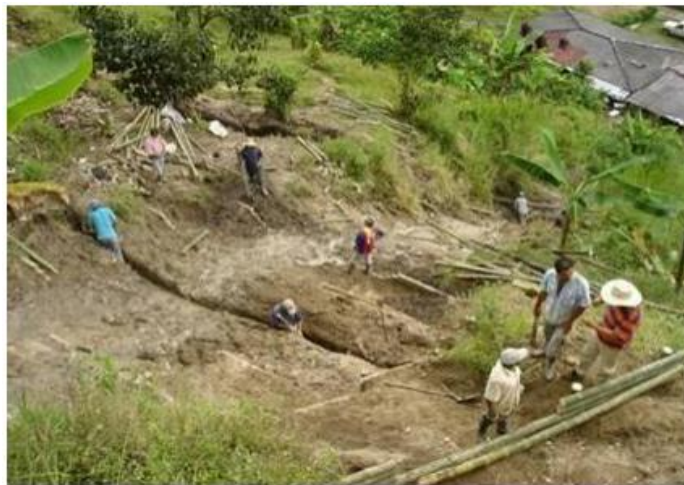
Imagen 9. Procesos constructivos zanjaz de infiltración

Según (H.Bernal, 2016) son canales abiertos cuyo uso principal es poder captar el agua de escorrentías, de esta manera se controla al agua de infiltración, transportándola a unos filtros vivos (guadua), disipando su energía y reduciendo su velocidad.

- ✓ Tener en cuenta que no es recomendable realizar las zanjaz para terrenos con texturas sueltas, que puedan derrumbarse.
- ✓ Puede realizar las zanjaz de infiltración en terrenos que note pendientes mayores al 10%
- ✓ Determine el espaciamiento de donde va a construir la zanja de infiltración con ayuda de un nivel y empiece por la parte más alta de la ladera.

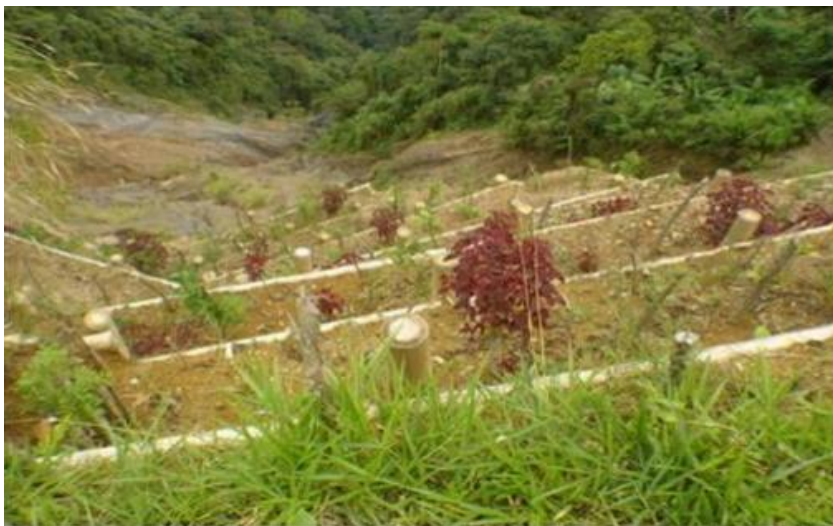
Imagen 12. Terrazas vivas

Es el procedimiento por el cual se estabiliza el talud, para dar más firmeza a los filtros y de esta manera prevenir movimientos en masa e infiltración del agua.

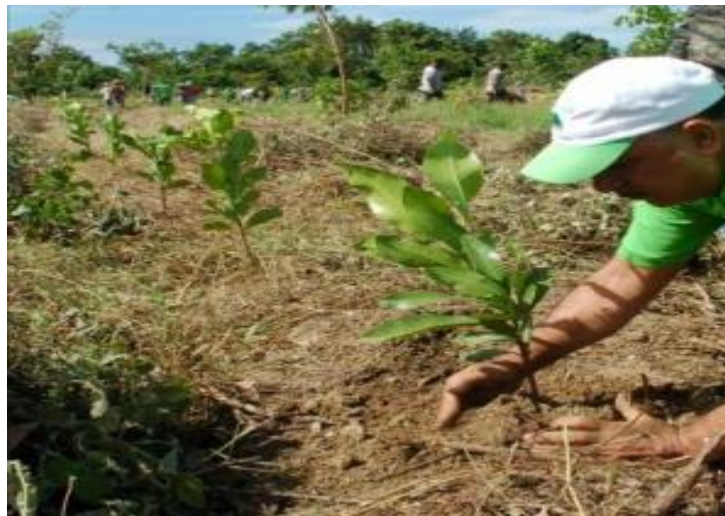
Imagen 14. Instalación cubierta vegetal

De acuerdo con (F.F.Gloria, 2014) Su intervención es de tipo hidromecánica, y sus beneficios por estabilización o protección dependen del tipo de vegetación y del proceso degradativo del terreno. En el caso de la estabilidad de los movimientos en masa, los beneficios protectores al tener un manto vegetal son los de refuerzo mecánico por las raíces que ayudan a sostener o atar el suelo y permiten además la evaporación del agua a través de la evapotranspiración de las plantas.

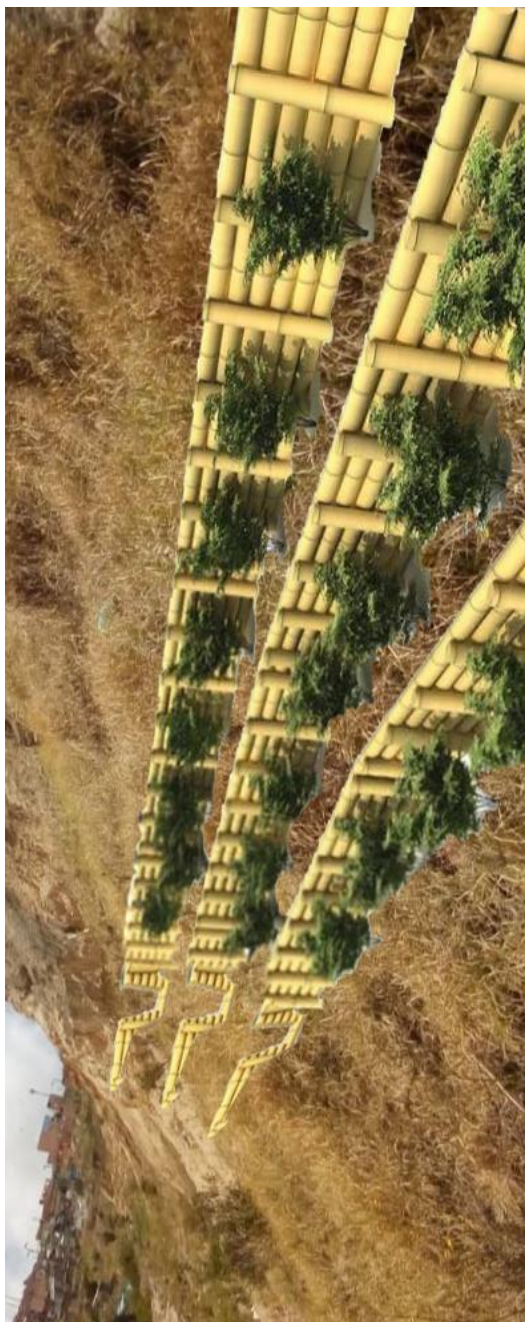
Imagen 17. Prototipo
