| <b>INFORME DE SUPERVISIÓN Y CUMPLIMIENTO CONTRATO DE OBRA</b> |

| 1. GENERALIDADES DEL CONTRATO | |
|---|---|
| <b>OBJETO DEL CONTRATO</b> | ATENCIÓN Y MANTENIMIENTO DE PUENTE JULIO SOBRE EL RÍO ARBOLEDAS, UBICADO EN EL MUNICIPIO DE ARBOLEDAS, EN EL MARCO DE LA DECLARATORIA DE CALAMIDAD PUBLICA REALIZADA MEDIANTE DECRETO 001287 DEL 06 DE JUNIO DE 2024 POR EL DEPARTAMENTO NORTE DE SANTANDER |

De acuerdo a las actividades contempladas dentro del contrato de obra RE-SGRD-03331-2024, cuyo objeto es ATENCIÓN Y MANTENIMIENTO DE PUENTE JULIO SOBRE EL RÍO ARBOLEDAS, UBICADO EN EL MUNICIPIO DE ARBOLEDAS, EN EL MARCO DE LA DECLARATORIA DE CALAMIDAD PUBLICA REALIZADA MEDIANTE DECRETO 001287 DEL 06 DE JUNIO DE 2024 POR EL DEPARTAMENTO NORTE DE SANTANDER, el cual contempla las actividades descritas a continuación:

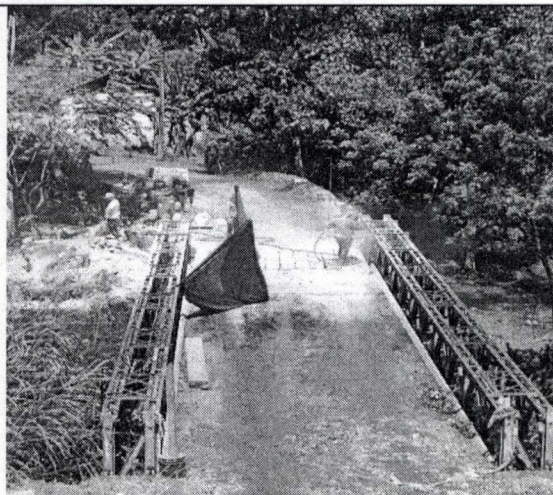
| Actividad | Unidad | Cantidad | % ejecución |
|---|---|---|---|
| Limpieza de estructura metálica | M2 | 91,8 | 100% |

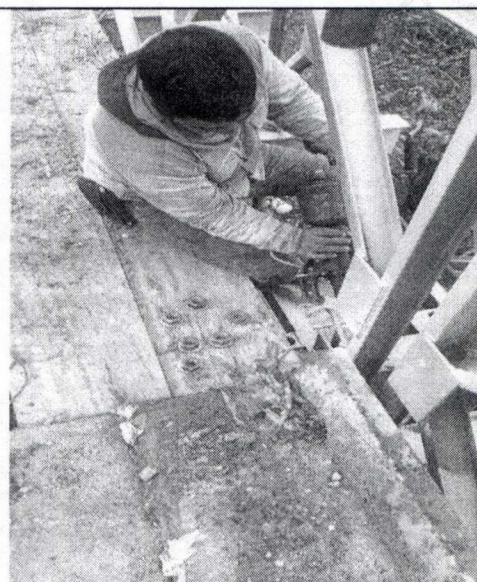
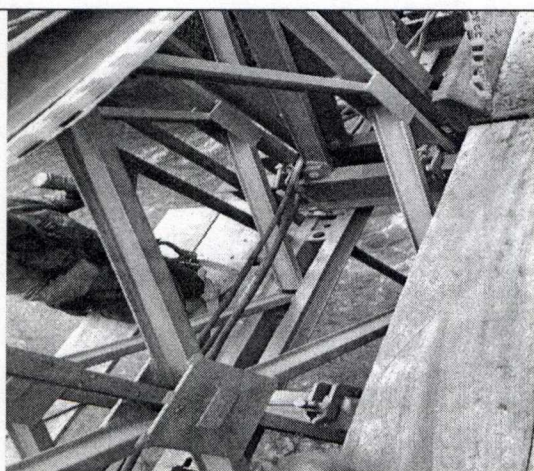
| Actividad | Unidad | Cantidad | % ejecución |
|---|---|---|---|
| Suministro, preparación y aplicación de fondo anticorrosivo mecánica (estructuras superiores, interiores y laterales) incluye andamios colgantes. | M2 | 91,8 | 100% |

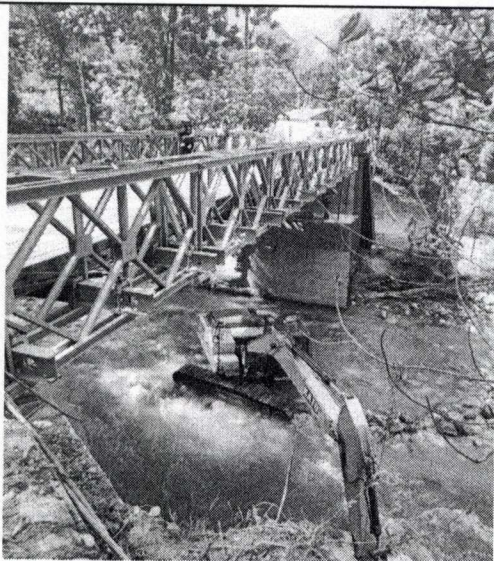
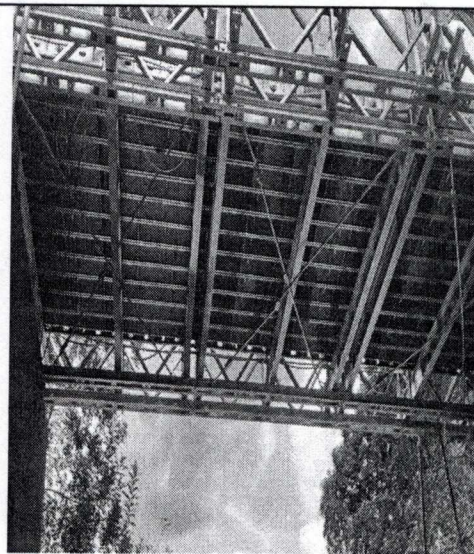
| Actividad | Unidad | Cantidad | % ejecución |
|---|---|---|---|
| Suministro e instalacion de pintura esmaltada reflectiva ( incluye andamios colgantes ) | M2 | 91,8 | 100% |

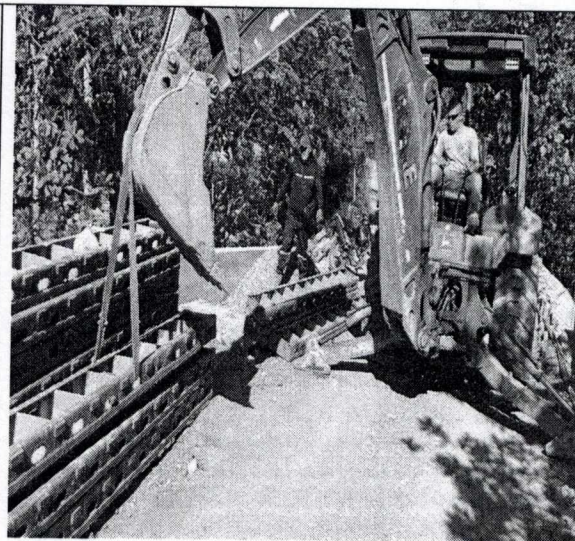
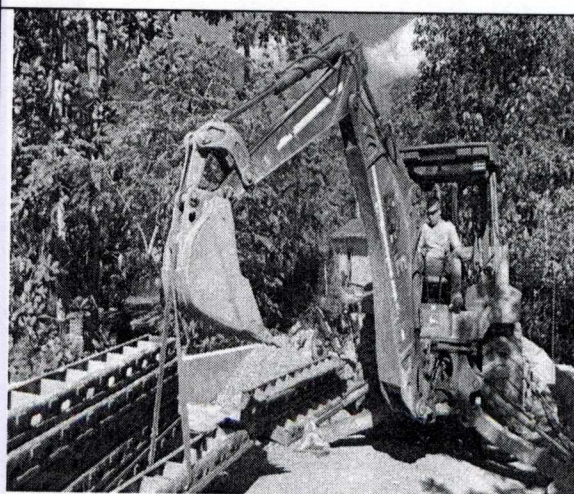
| Actividad | Unidad | Cantidad | % ejecución |
|---|---|---|---|
| Desmante y retiro de láminas metálicas existentes | UND | 66 | 100% |

- Se realiza un acta de mayores y mayores en el transcurso de la ejecución, debido a que las cantidades de láminas que servían como rodadura en su totalidad se encontraban en un estado avanzado de desgaste lo que impedía reutilizar algunas de ellas, inicialmente se contemplaron 47 laminas y se identifican 66 unidades, una vez retirado un recubrimiento que estaba sobre la rodadura con un espesor de 25 cm con mezclas de material asfáltico, concreto y residuos de material suelto ( arena – grava ), la cual se adhirió y afecto directamente las láminas 100%, generando corrosión de toda la estructura.

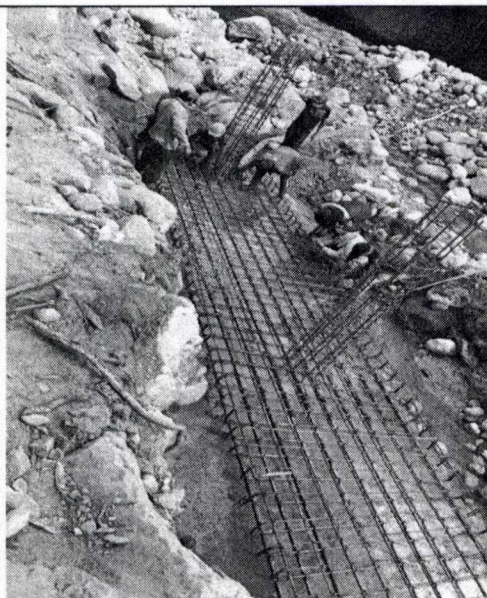
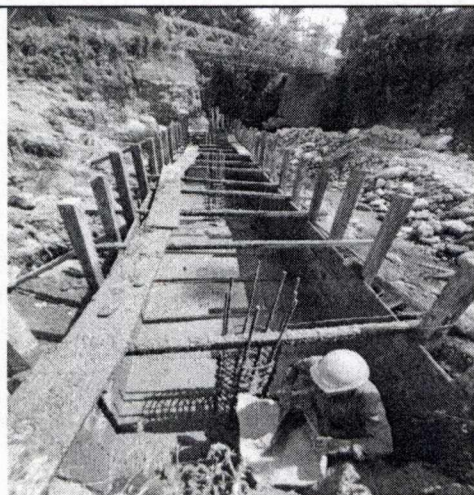
| Actividad | Unidad | Cantidad | % ejecución |
|---|---|---|---|
| Acero de refuerzo | KG | 450 | 100% |

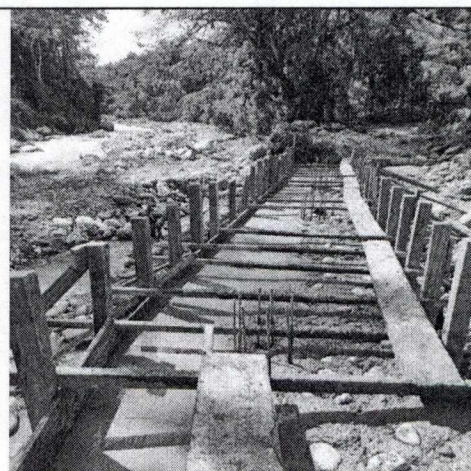
| Actividad | Unidad | Cantidad | % ejecución |
|---|---|---|---|
| Construcción de barrera de protección en concreto ciclópeo 3000 psi para Relleno laterales de muros dosificación 70-30, incluye Sika grout y Sika® Stabilizer-4 R CO. | M3 | 188 | 100% |

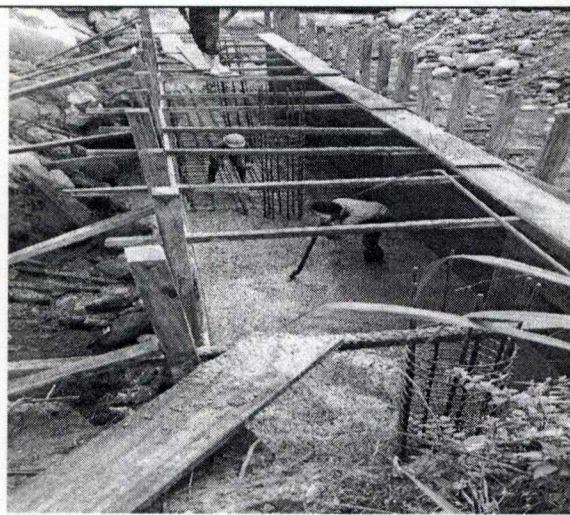
| Actividad | Unidad | Cantidad | % ejecución |
|---|---|---|---|
| zarpa en concreto de 4000 psi para barrera de construcción | M3 | 3.16 | 100% |

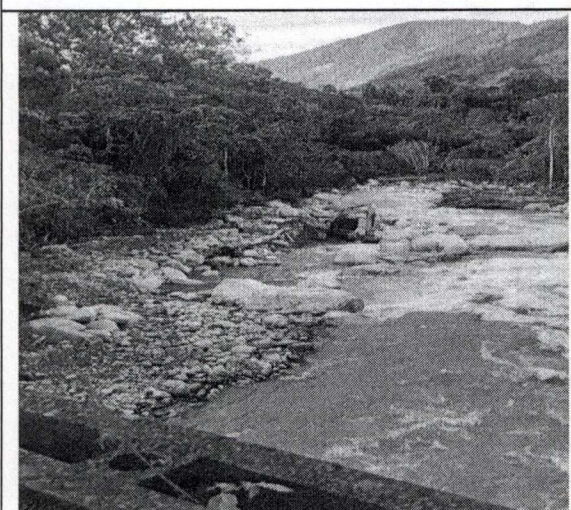
| Actividad | Unidad | Cantidad | % ejecución |
|---|---|---|---|
| Dragado mecánico de cauce natural (Ampliación de la sección hidráulica aguas arriba y aguas abajo) 55 metros aguas arriba y 55 metros aguas abajo * 2m*3m | M3 | 660 | 100% |

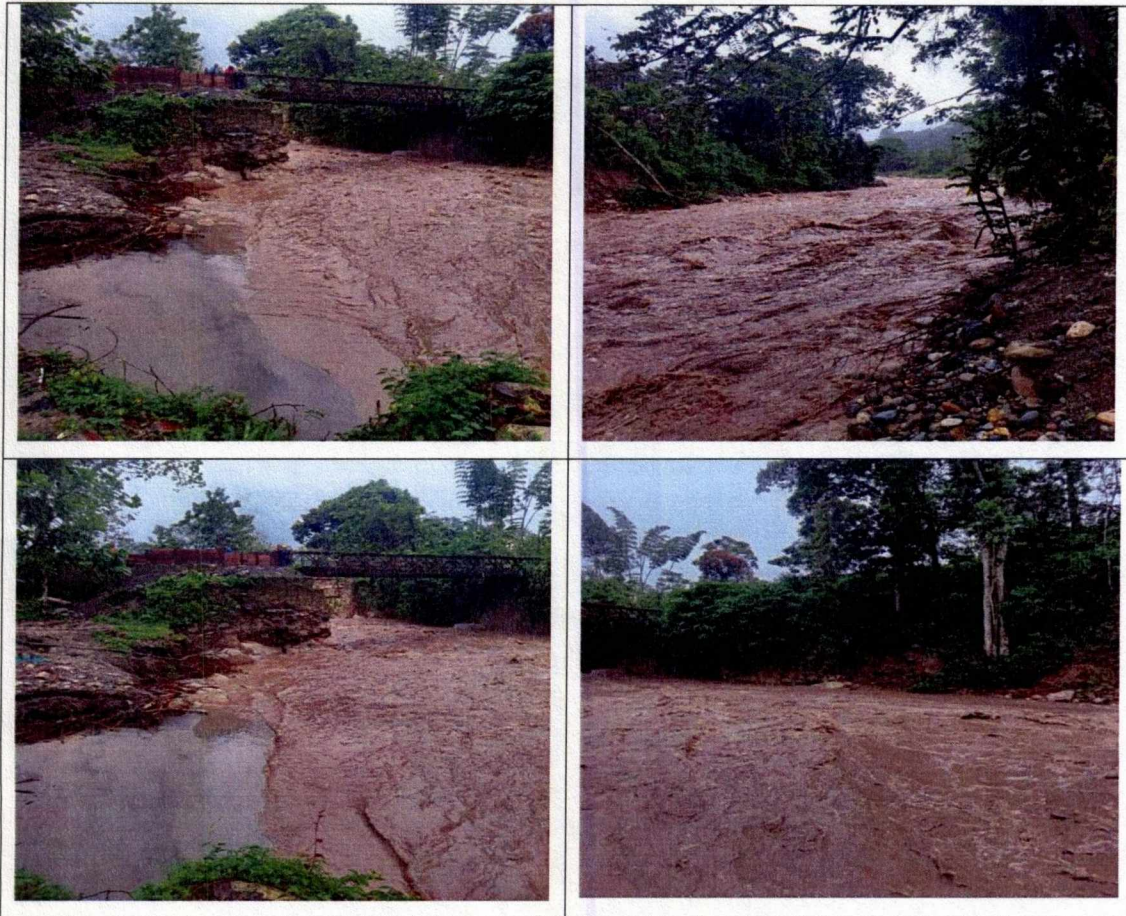
Inicialmente es preciso señalar que debido a las condiciones climáticas de la zona y las fuertes y constantes precipitaciones que se han presentado, el caudal del río Arboledas ha aumentado sustancialmente y su lámina de agua se encuentra a una altura considerable afectando las zonas donde se proyecta la realización de ciertos trabajos de mantenimiento sobre la estructura de soporte del puente, sumado a lo anterior presenta flujos de alta velocidad con transporte de lodos y sedimentos, tal como se evidencia a continuación:

Ahora bien es preciso señalar que la norma sismo resistente colombiana NSR 10 en su capítulo C.5.7 denominado preparación del equipo y del lugar de la colocación nos recomienda:

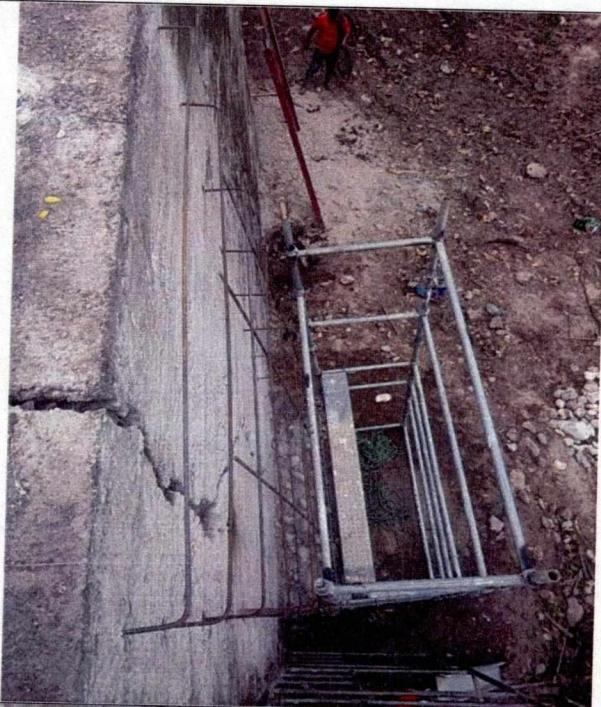
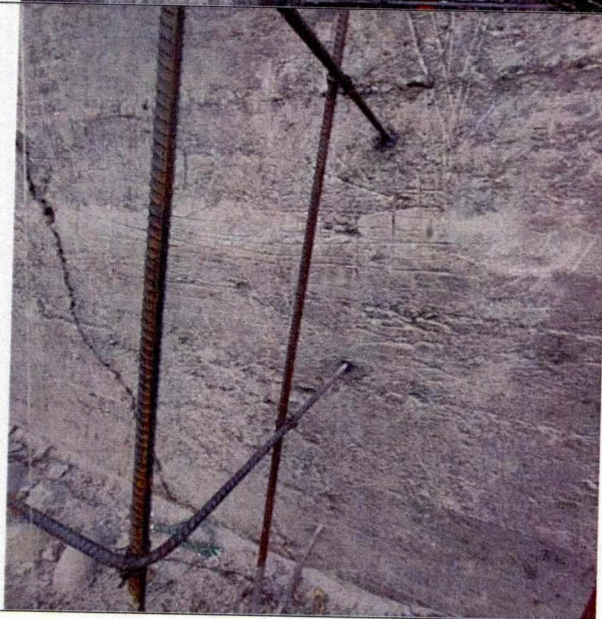
**REGISTRO FOTOGRAFICO**

En el muro de contención ubicado al costado del puente “PUENTE JULIO” se ha identificado una grieta de aproximadamente 6.70 metros de longitud. Esta grieta afecta la integridad del muro, el cual es crucial para la estabilidad de la estructura del puente y la contención del terreno adyacente.

La grieta fue observada durante inspecciones realizadas en el puente, donde se detectó que la grieta podría ser el resultado de movimientos del terreno, filtraciones de agua, vibraciones por tráfico vehicular.

Se observa que la grieta ha comprometido la estabilidad del muro, por lo que se realiza una intervención inmediata para evitar un posible agravamiento de la situación, que podría llevar a un colapso parcial o completo del muro.

- Excavación de ancho:1m, profundidad:1m, largo:2.50m
- refuerzo estructural: Emparrillado en varilla de 1/2 donde cada 50 cm una varilla de 5/8 y cada 50 cm grapa embebida entre el muro existente para evitar desplazamiento de la grieta, con una perforación de 40 cm con broca de 5/8.
- Escarificación del concreto antiguo para la adherencia del concreto nuevo (concreto 4000 psi)
- Aplicación de una resina epóxica (EPOTOC L) especializado para cerrar la grieta y evitar filtraciones de agua.

Se realizó reparación a la grieta identificada en el muro de contención para garantizar la estabilidad del puente y la seguridad de las personas y vehículos que transitan por la zona. El plan propuesto contemplo tanto la reparación de la grieta como las medidas adicionales necesarias para prevenir futuros problemas estructurales.
