### 3. REQUIREMENTS

#### 3.7 Performance requirements and test procedures

## LAVAMANOS SENCILLO

# Sistemas de Canales y Bajantes PAVCO

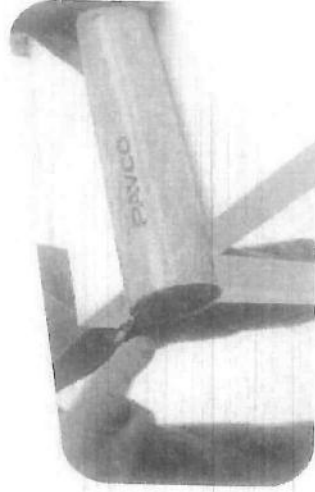
2. Quite las rebabas y las marcas de la sierra. (Use una lima o papel lija).

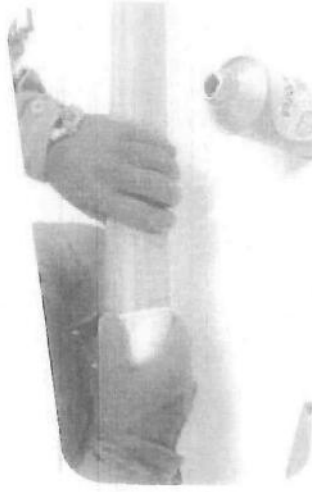
3. Limpie bien las superficies que se van a conectar tanto del tubo como del accesorio, con un trapo limpio húmedo o con Limpiador Remover PVC.

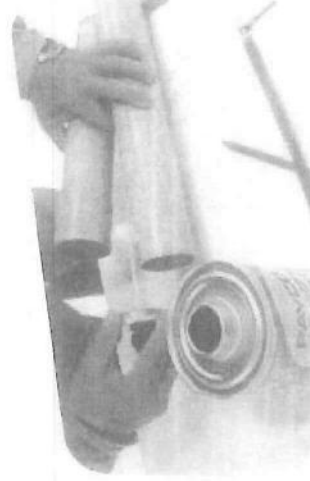
4. Aplique generosamente soldadura líquida al exterior del extremo del tubo, por lo menos en un largo igual al de la campana del accesorio.

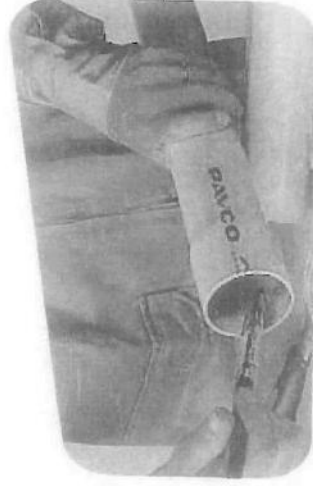
5. Aplique una pequeña cantidad de soldadura líquida en el interior de la campana o del accesorio.

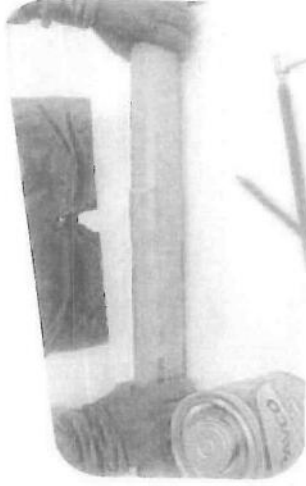
6. Una el tubo con el accesorio asegurándose de un buen asentamiento y déte un cuarto de vuelta para distribuir la soldadura, mantenga firmemente la unión por 30 segundos.

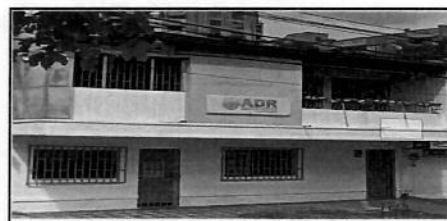
Registro fotográfico de la fachada

**1.4 Tipo de Construcción**  
Número de niveles (pisos): 2  
Materiales Predominantes de la edificación (Marque con X)  
Concreto: ☒ Prefabricado: ☐  
Ladrillo: ☒ Madera: ☐  
Bloque: ☒ Bahareque: ☐  
Otra: ¿Cuál?

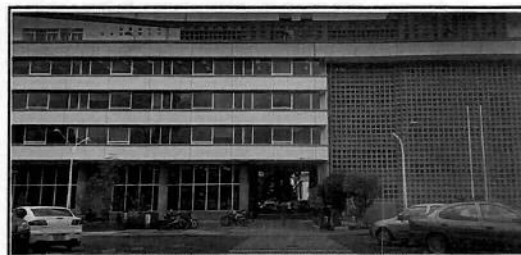
### Registro fotográfico de la fachada

Número de niveles (pisos): 6  
Materiales Predominantes de la edificación: (Marque con X)  
Concreto ☒ Prefabricado ☐  
Ladrillo ☒ Madera ☐  
Bloque ☒ Bahareque ☐  
Otra: ¿Cuál?
