# **INFORME MENSUAL 13 DE INTERVENTORIA**

**CONSORCIO INTERCOLSED 022**

Octubre 30 - noviembre 29 de 2024

## INFORME MENSUAL DE INTERVENTORÍA No. 13

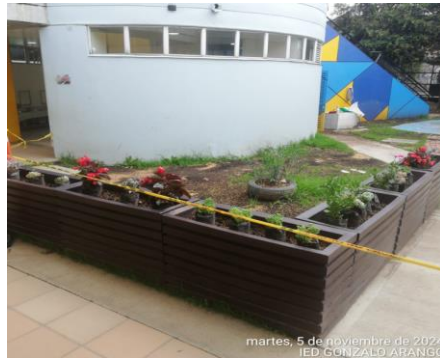
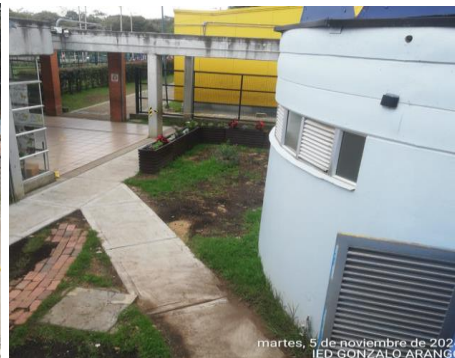
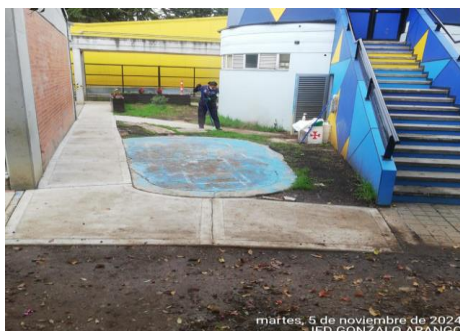
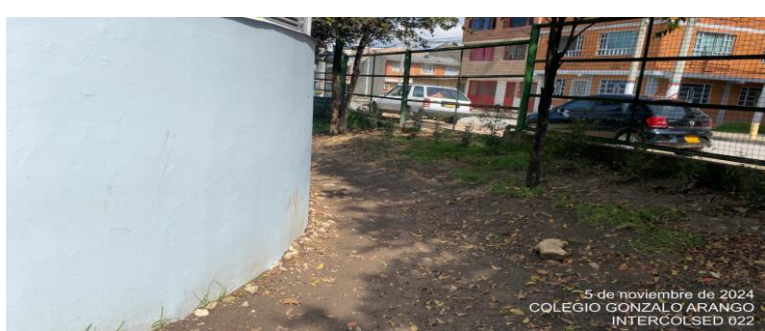
En este frente ya se culminó con la intervención del alcance total, como fue la instalación del aire acondicionado para el domo y la pintura de la estructura en mampostería que lo soporta. No obstante, existen algunos pendientes como la pintura en un resane realizado en el muro del costado izquierdo a la entrada a los baños del domo como consecuencia del arreglo de una tubería que se dañó durante la ejecución de la obra y el cambio de un tomacorriente del cuarto de aseo que está en el área que se quemó el aparato (el punto tiene corriente).

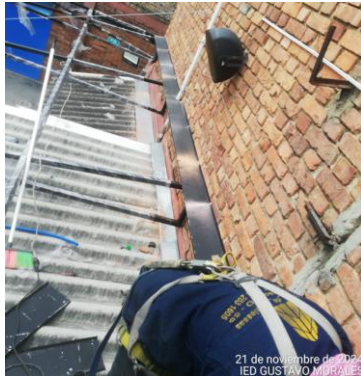
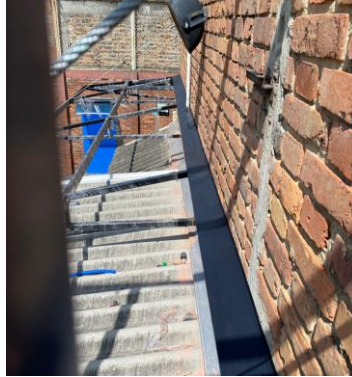
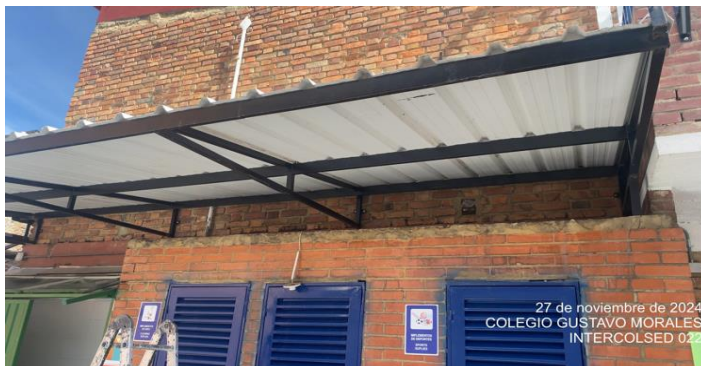
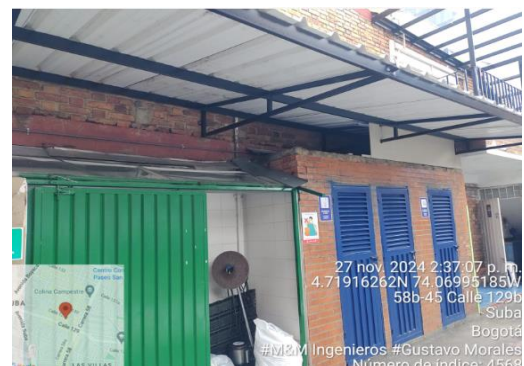
En este frente el durante el mes el contratista de obra ha trabajado en las siguientes intervenciones:

- Cambio de pisos: En el primer piso realizo el cambio en dos aulas, ejecutando actividades como la demolición del enchape y alistado inicial, instalación de mortero impermeabilizado (por niveles freáticos), instalación de baldosa cerámica, emboquillado, guarda escoba; En el segundo piso también se realizó la demolición del enchape y alistado inicial, instalación de baldosa cerámica, emboquillado y guarda escoba de las aulas intervenidas en el segundo piso es importante mencionar se usó mortero impermeabilizado para evitar las filtraciones de las juntas de las placas prefabricadas.

- Instalación de estructura metálica para cubierta en el patio de juegos de los niños, ubicada en el contorno de la edificación interna, la instalación de la cubierta en policarbonato (sobre pasillos) y Ecoroof (sobre shut), adicionalmente, realizó la subida de los muros del shut para llegar a la nueva cubierta.

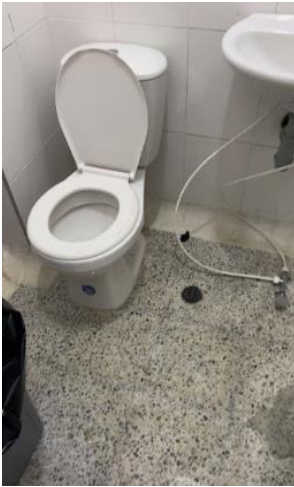
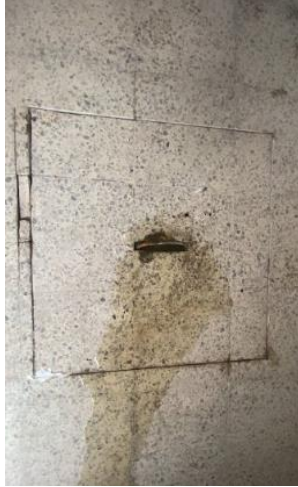
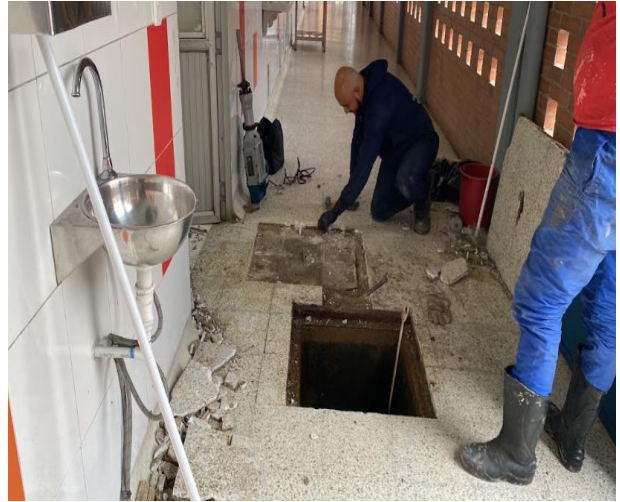
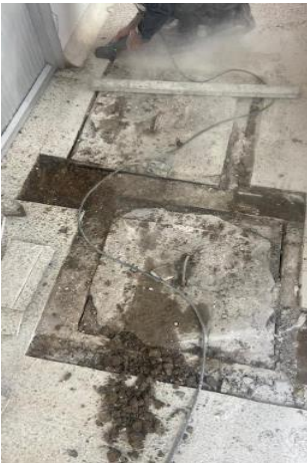
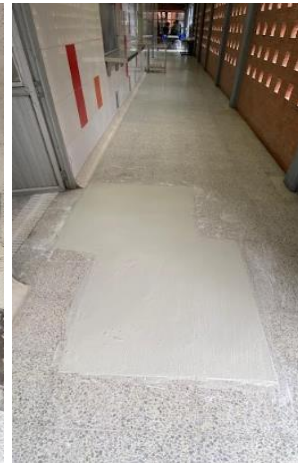
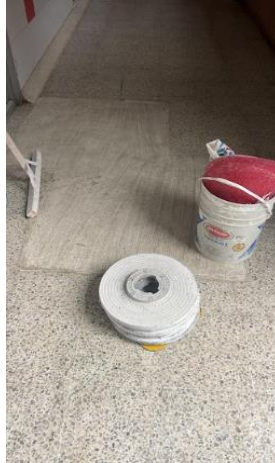
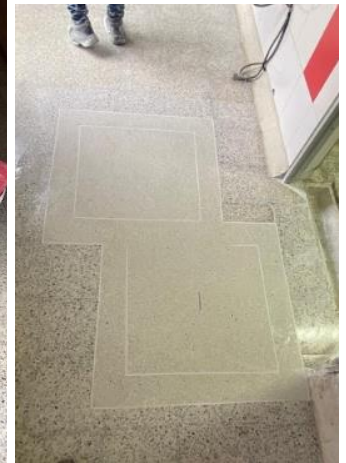
### 9.1.1.3 Julio Flórez (emergencia).

En este frente el contratista de obra a solicitud de La SED, debido a un taponamiento por una caja colmatada en el comedor, el contratista de obra ejecutó sondeo de tuberías, limpieza de cajas y se adecuaron las tapas de las cajas en granito pulido.

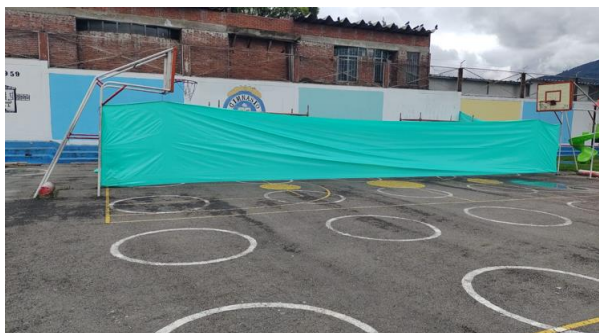
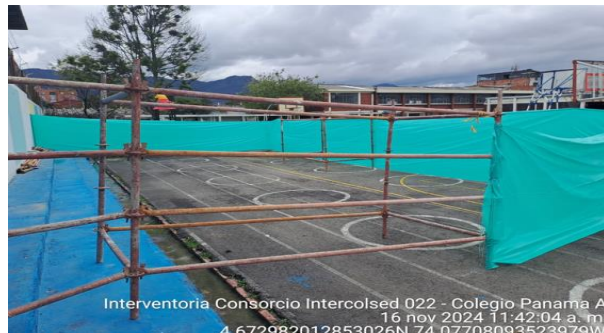
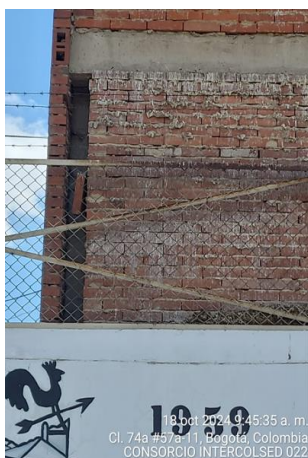
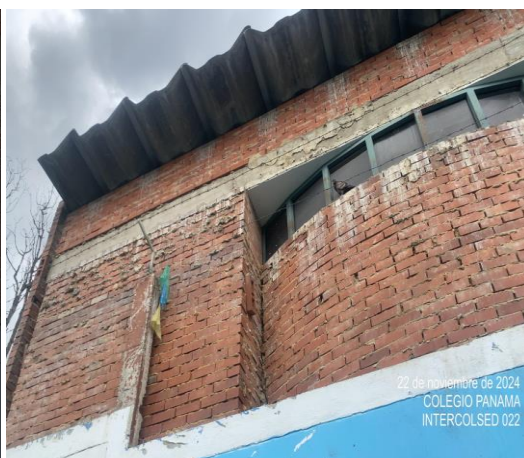
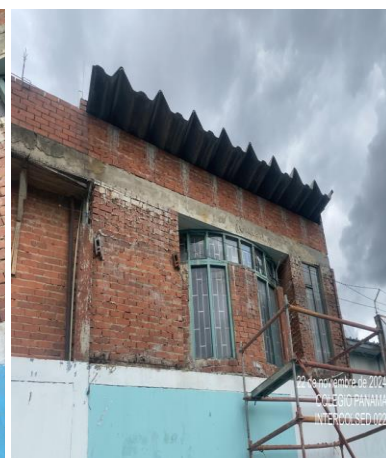
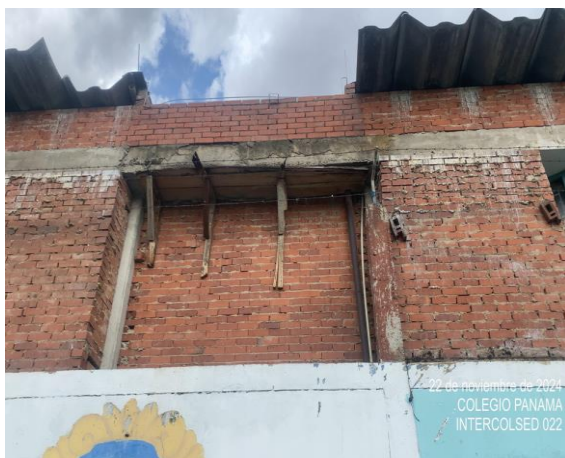
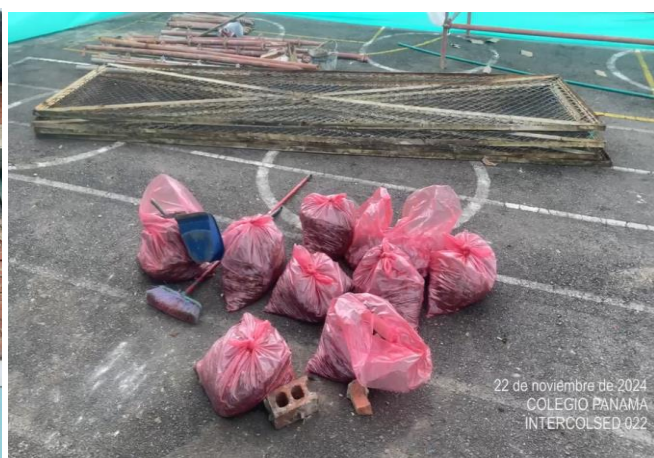
El contratista en el curso del mes dio inicio a las actividades que conllevan a la segunda intervención presentada para este colegio; de las cuales atendió el retiro las rejas que estaban entre el colegio y el muro del predio vecino, lavó la fachada y limpieza del

espacio existente entre estos dos muros, recolectando los residuos en bolsas para su disposición.

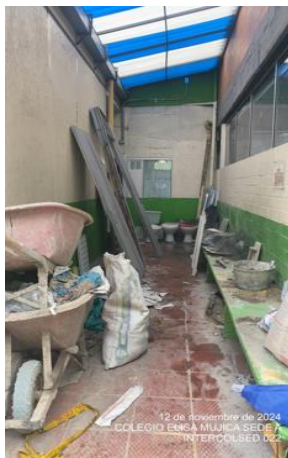
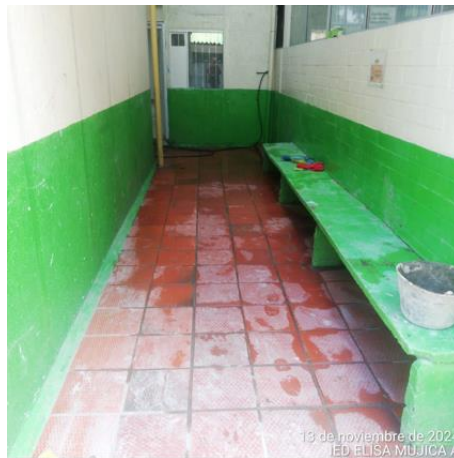
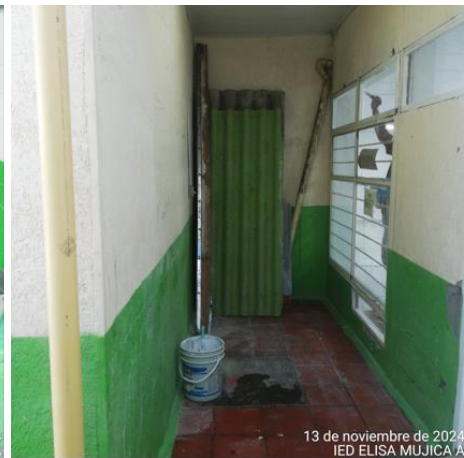
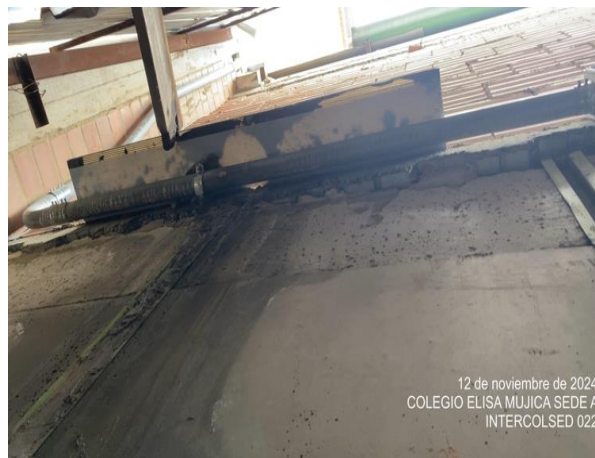
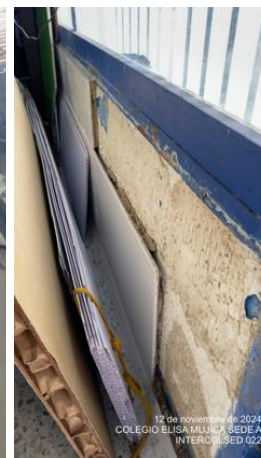
Este frente ya se entregó al colegio para uso de las áreas que se intervinieron; como alcance se contempló: la instalación de piso tipo tablón en la zona ubicada bajo escalera donde se demolió la gruta y en esta misma zona pañetó el muro al costado de puerta; la instalación en todas las puertas que dan al exterior las respectivas barreras para evitar entrada de roedores y demás; la adaptación de un andén de la parte posterior a las aulas de construcción liviana; en la antigua cocina, se realizó la desinstalación de puntos sanitarios hidráulicos y de gas existentes, retiro de cielo raso y cambió por un nuevo, pintura de la ventanería existente, se instalaron láminas en superboard con su respectiva perfilería metálica sobre los muros existentes realizando el masillado y la pintura respectiva. En los dos cuartos pequeños de la cocina, se estucaron y se pintaron.

Como novedades se evidenció en el cuarto donde está el lavaplatos en el muro que da hacia el pasillo posterior (donde se hizo el andén) que existe filtración de agua lluvia, debido a que hace falta una lámina en la división del prefabricado, como solución se instaló un flanche evitando el ingreso del agua por esta dilatación.

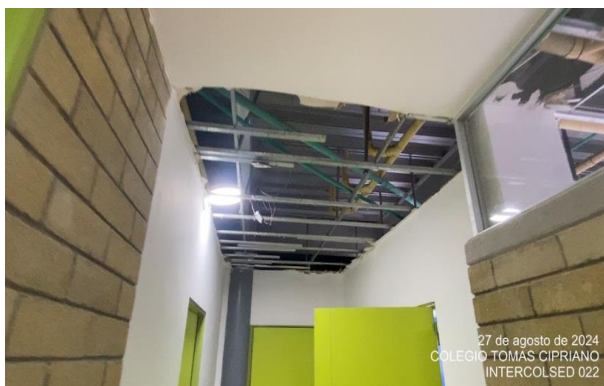
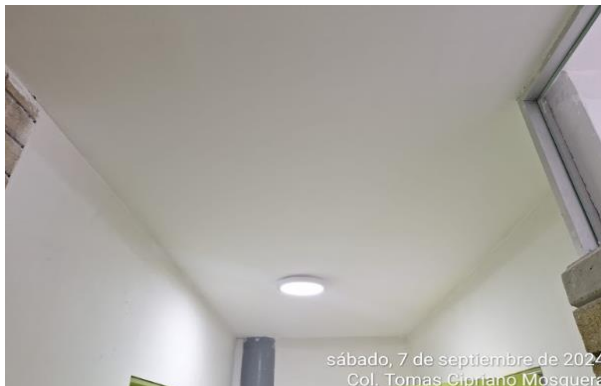
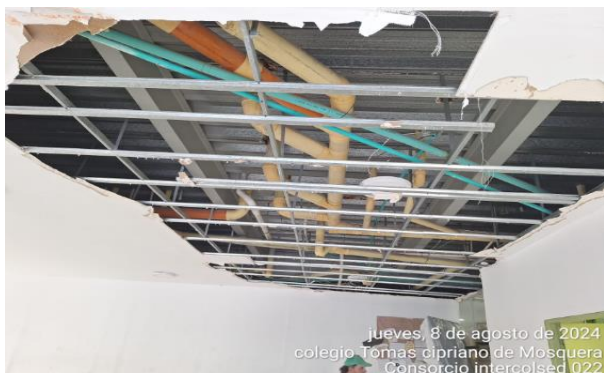
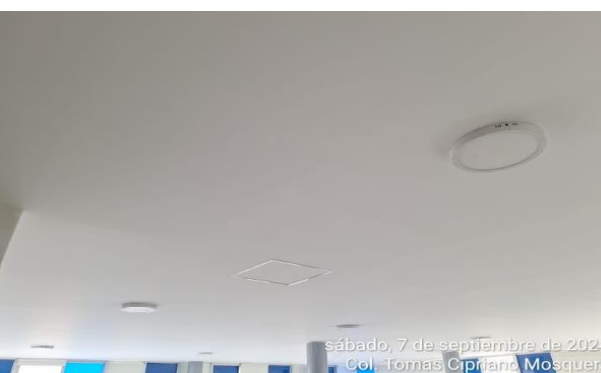
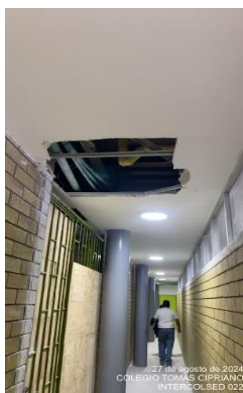
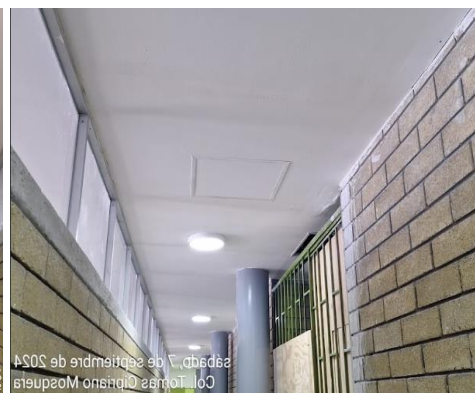
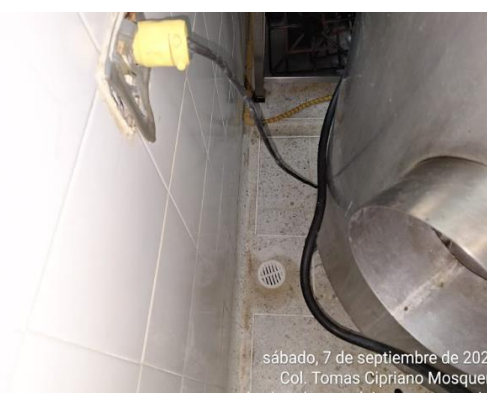
**9.1.1.7 Tomas Cipriano de Mosquera (Emergencia).**

En atención a la solicitud por filtraciones presentadas en el segundo piso en salón de Danzas y pasillo contiguo, se definió realizar un Re emboquillado, destronque y pulida del piso del área total de la cocina también se hará la inspección de tuberías hidráulicas y sanitarias validar las diferentes filtraciones evidenciadas.

Las actividades se iniciaron en el área de la cocina con Re emboquillado, destronque y del piso, paralelamente se trabajó en: la verificación de los registros existentes en esta área definiendo el cambio de 2 registros los cuales ya fueron cambiados; las filtraciones

El alcance de este frente culminó, el contratista ya retiró de escombros producto del retiro de cielo raso y los enchapes retirados para la corrección de las filtraciones.

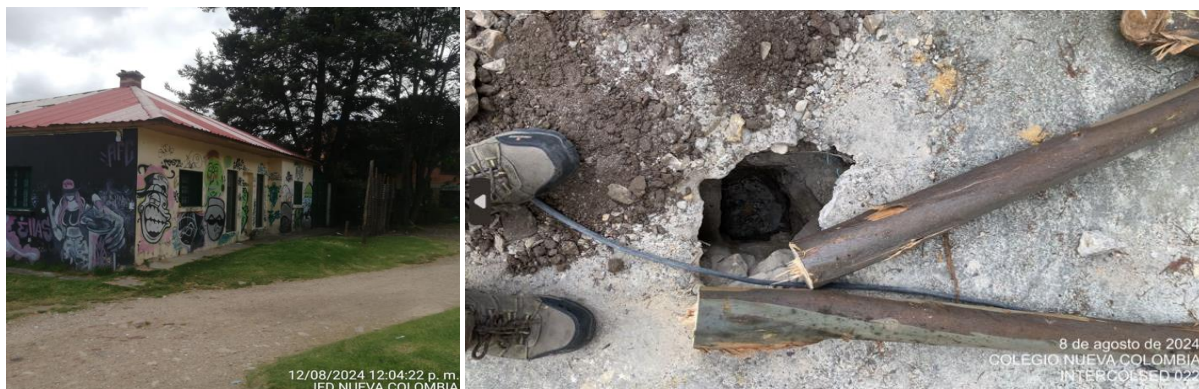
#### 9.1.1.7 Nueva Colombia (Emergencia).

En este frente el contratista de obra ejecutó un apuntalamiento interno y externo en construcción que presenta daños estructurales (oficinas y en cerramiento perimetral de un jardín contiguo) y en la base de los parales se instalaron platinas de reforzamiento; en las oficinas se realizó un cerramiento en teja de zinc y lona del área para evitar paso de peatones y así minimizar riesgos a terceros; en el apuntalamiento que esta sobre el pasillo que comunica los patios se construyó un muro en superboard, este fue reforzado con perfiles para dar más estabilidad.

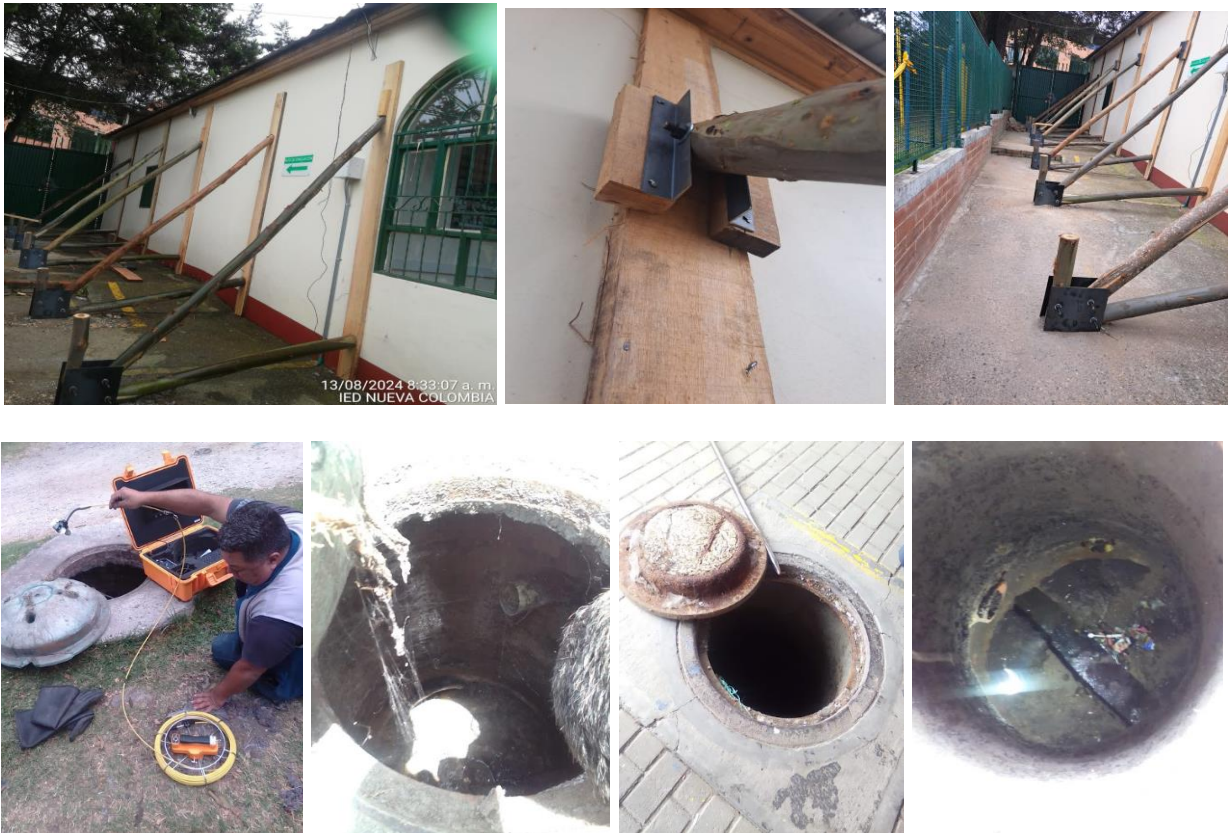
Además de lo anterior, se hizo una inspección CCTV, en el que se evidenció que el pozo exterior no conecta al interior, hicieron limpieza de alguna tubería.

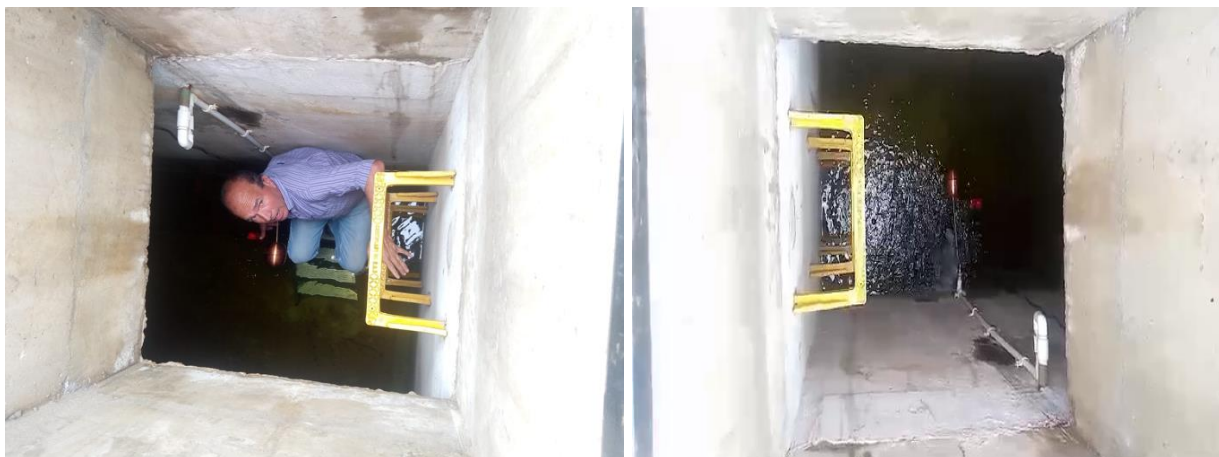
En este frente, el contratista de obra ha atendido cloraciones de agua potable del tanque toda vez, que estaban dando por debajo de los niveles permitidos. Las actividades se han ejecutado en los días 28 de agosto, 11 de septiembre 18 de septiembre, 24 de septiembre y 1 de octubre y 15 de octubre; posterior a la ejecución de la actividad se hizo seguimiento con dos muestras evidenciando que este proceso se ejecutó correctamente pues los niveles se encuentran dentro del rango apto para consumo.

Otras actividades realizadas en este frente son: el cambio de altura del flotador para disminuir la altura de la lámina de agua y el cambio del flotador que se encontraba en mal estado.

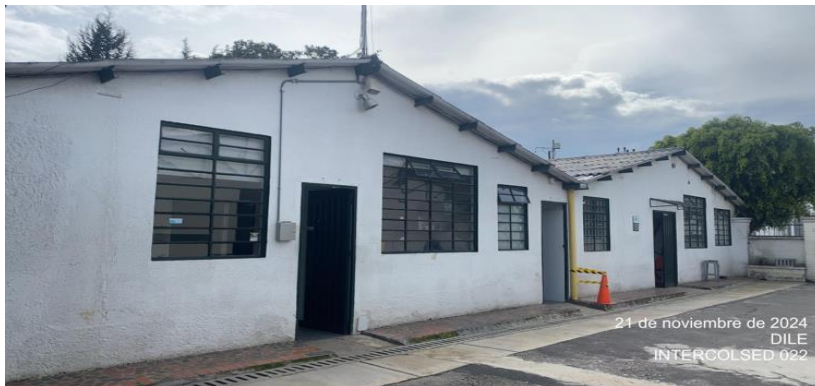
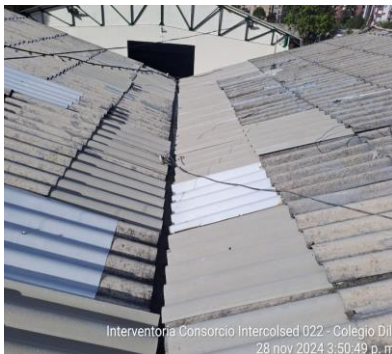
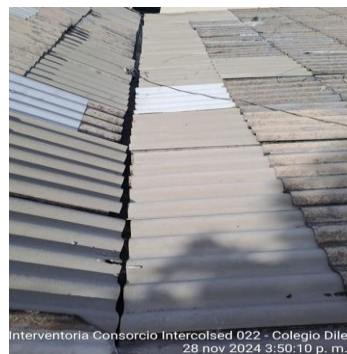
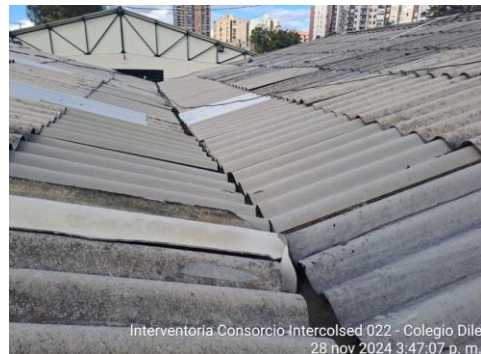
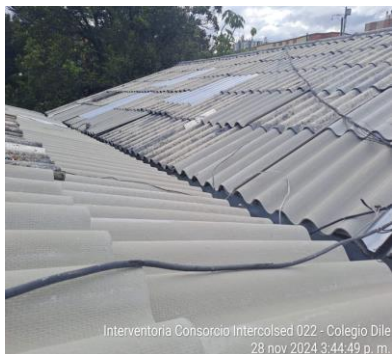
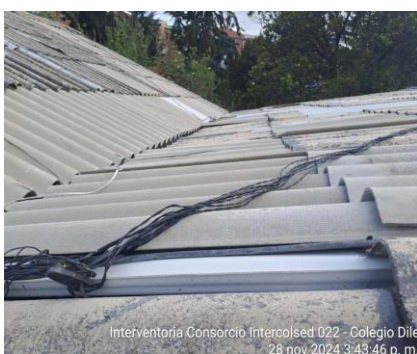
## 9.1.1.9 Dile (Obra- emergencia)

Durante el curso del mes el contratista atendió la solicitud de la SED para atención por emergencia por rebosamiento de la canal existente. Para ello, se amplió el diámetro de la bajante existente a 4" y la instalación de una nueva bajante al pie de los baños de las oficinas. También, realizó el cambio de las tejas que se vieron afectadas por las lluvias.

En semanas anteriores en las oficinas ya se había realizado el cambio de unas tejas que se encontraban en mal estado, también se atendió la solicitud de la otic en la que

se requiera la instalación de soportes en los puestos para que no se movieran al tocarlos y así que no se dañará el cableado de red de los puestos;

En el momento se encuentra pendiente la placa metálica soporte para el tanque de agua potable, el contratista manifiesta en el comité de obra semanal que se encuentra en proceso de fabricación, una vez este en sitio, se iniciara con su instalación.

Se evidencia un avance optimo teniendo en cuenta que las actividades que se han atendido se consideraban prioritarias y se está a la espera de una nueva fecha para realizar la intervención de la placa soporte del tanque.

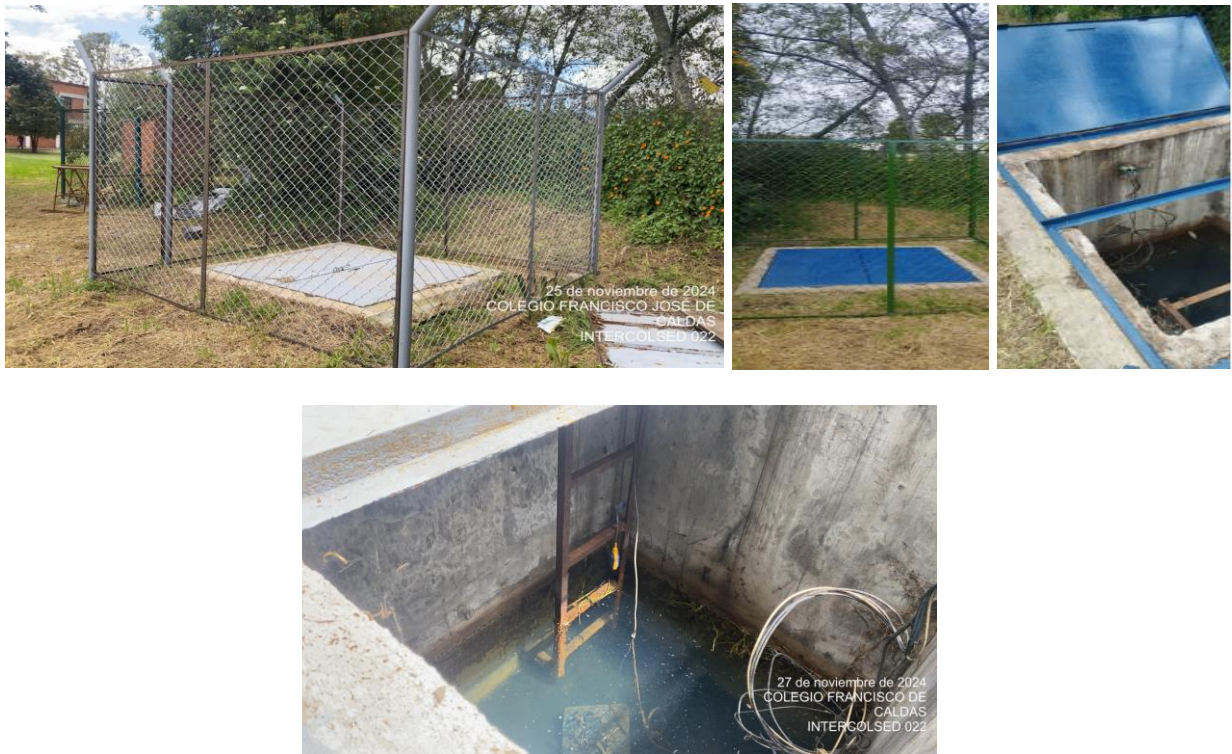
Durante el mes el contratista realizó el mantenimiento a las bombas de aguas lluvias, y la puesta a punto, se realizó el cerramiento de malla ondulada, la pintura de la misma.

En este frente ya se había realizado una inspección CCTV, en el que se evidenció que no hay obstrucciones de tubería.

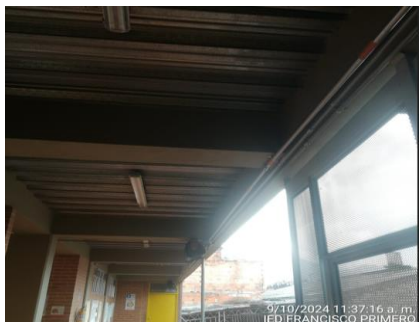
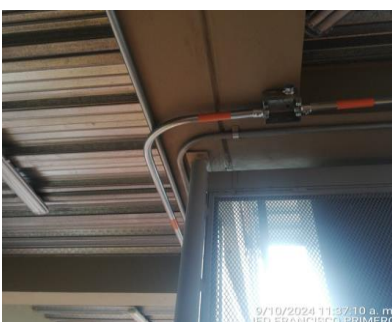
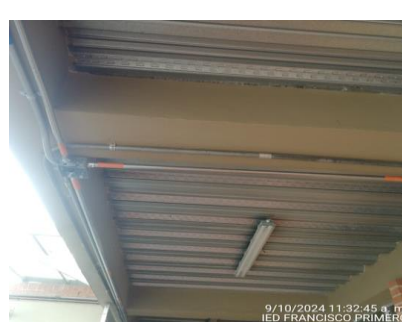
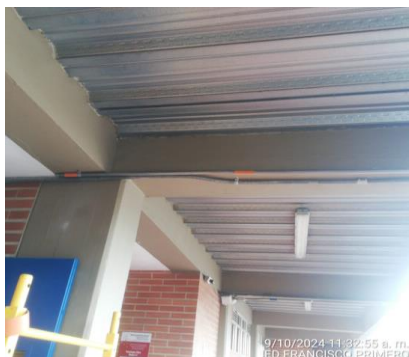
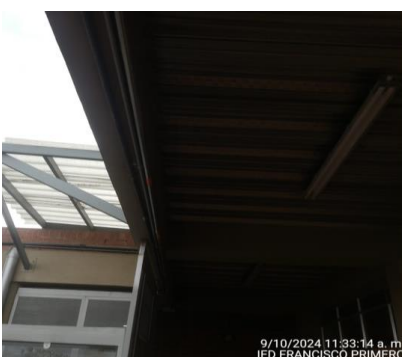
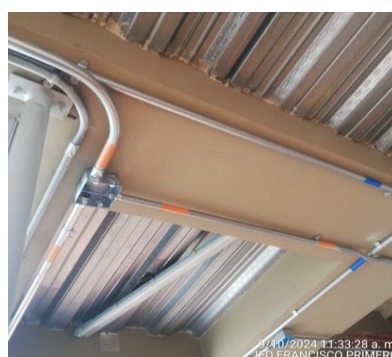
### 9.1.1.11 Francisco I sede B (Obra)

Con anterioridad el contratista instalo completamente la tubería EMT del tercer y segundo piso.

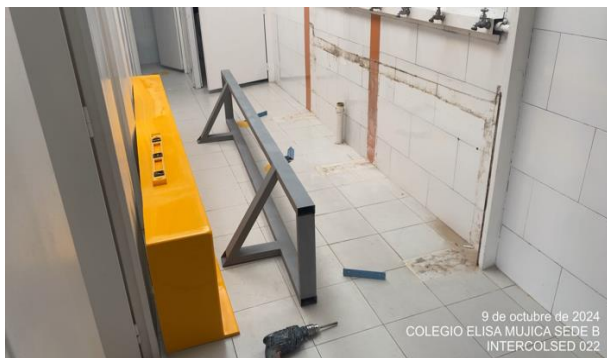
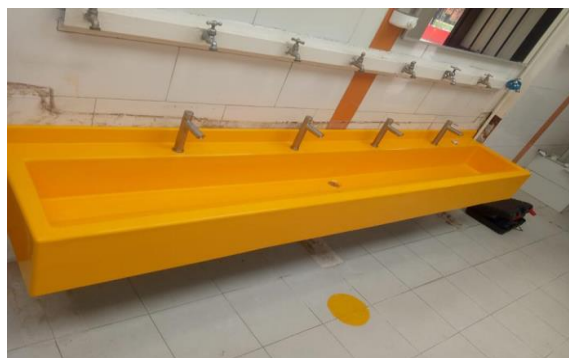
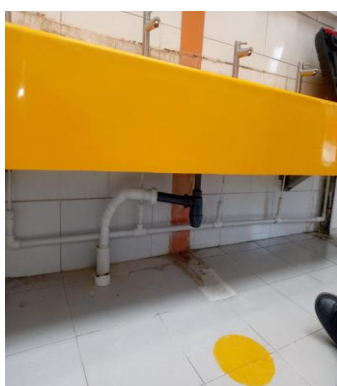
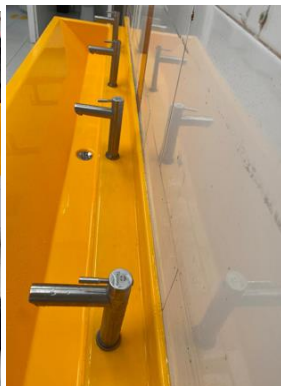
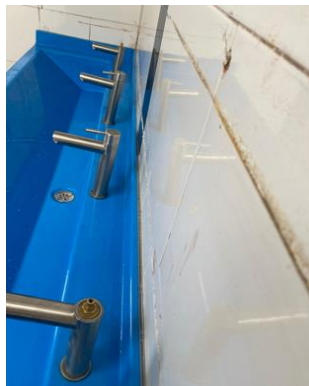
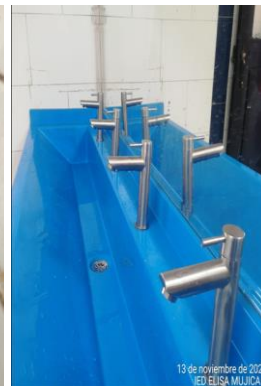
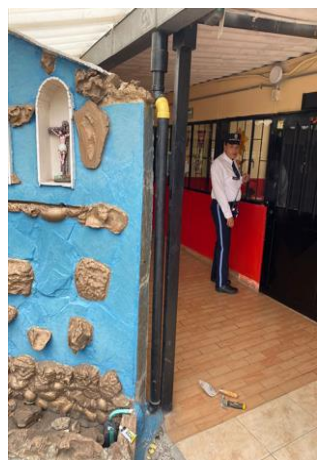
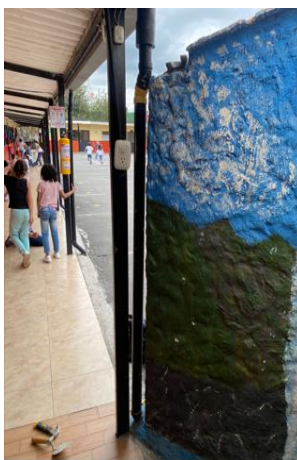
El contratista de obra en este frente ya atendió el cambio de lavamanos en los baños de niñas y niños que se encuentran ubicados al ingreso del colegio, ejecutando actividades tales como la desinstalación de grifería y puntos sanitarios e hidráulicos existentes; reubicación de puntos hidráulicos y sanitarios e instalación de grifería, todo esto con altura para niños.

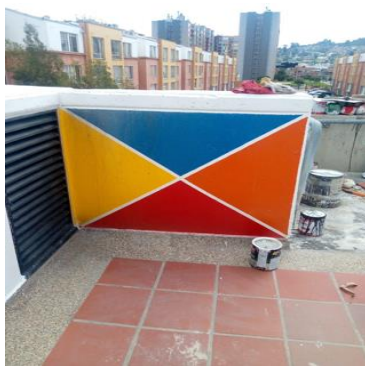
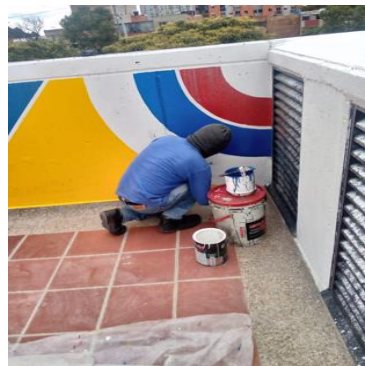
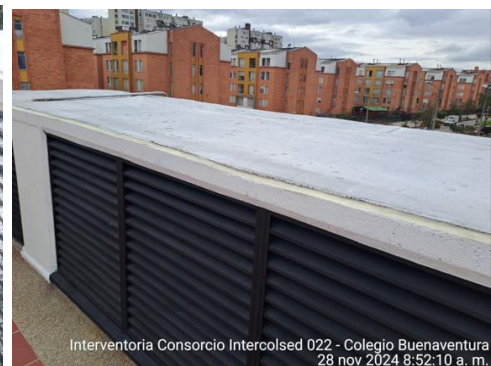
En este frente la SED envió reporte para atención de unos requerimientos realizados por compensar, para ello, se realizó visita por parte de la interventoría para verificación del listado de actividades pendientes (actividades adicionales solicitadas por Compensar) emitido por la SED, en ella se identificó como alcance:

- Emboquillados las áreas donde no se cambiaron baldosas y no se encuentran con boquilla. *ACTIVIDAD EJECUTADA*
- Medias cañas verticales. *ACTIVIDAD EJECUTADA*
- Corregir rejilla de un cárcamo, ya que esta más alta que el nivel de piso.
- Dar acabado al Borde de la guillotina y parte externa toda vez que no se encuentra terminado (se aclara que podría ser la base donde reposaría mesón de la línea de servicio). *ACTIVIDAD EJECUTADA*
- Cambio de angeos de puertas y filtros. *ACTIVIDAD EJECUTADA*
- Adecuación del mesón de la cocina para entrega de alimentos, recortando las patas de la mesa. *ACTIVIDAD EJECUTADA*

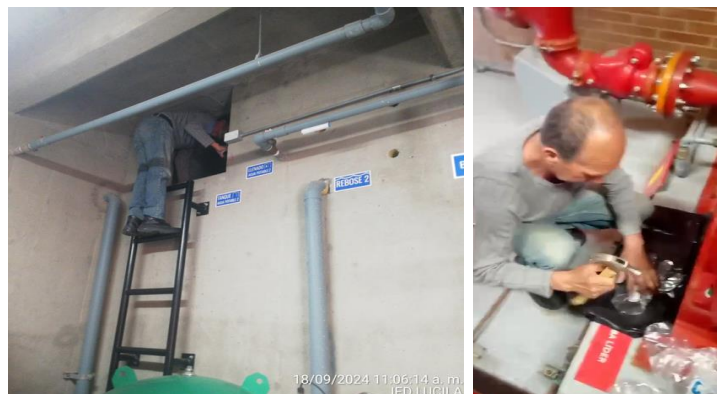
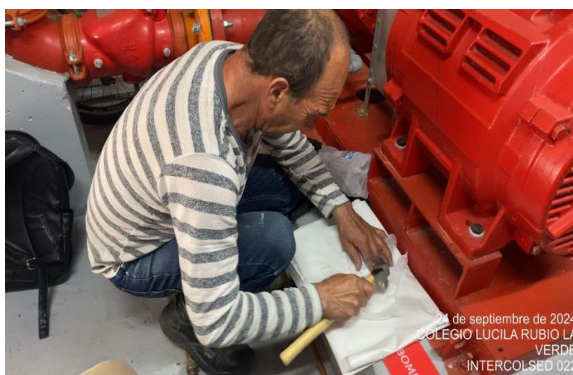
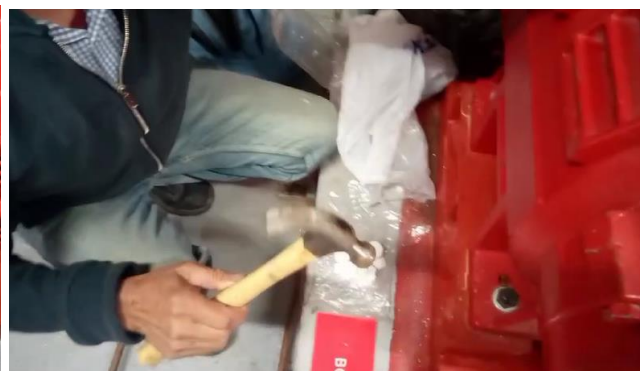
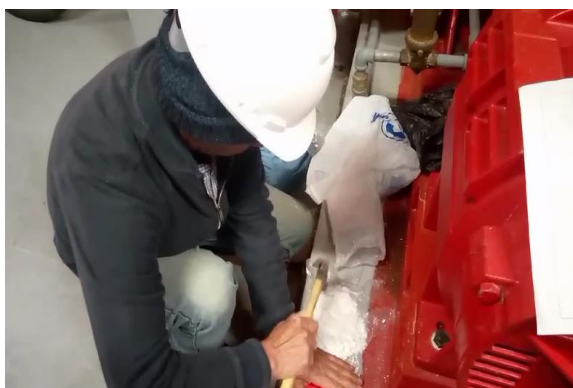
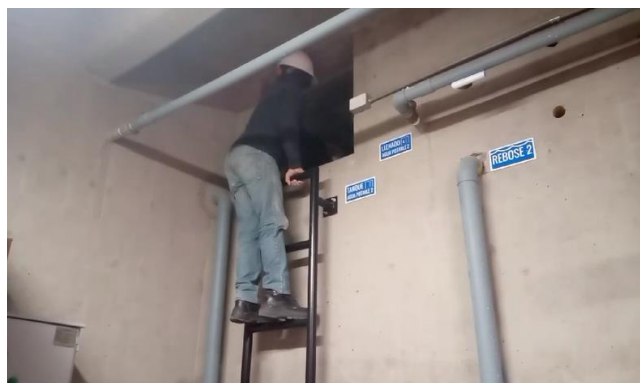
En este frente, el contratista de obra ha atendido cloraciones de agua potable del tanque toda vez, que estaban dando por debajo de los niveles permitidos. Las actividades se han ejecutado en los días 15, 22 y 29 de octubre. Posterior a la ejecución de la actividad se hizo seguimiento con dos muestras evidenciando que este proceso se ejecutó correctamente pues los niveles se encuentran dentro del rango apto para consumo.

Además de lo anterior, en el mes pasado se hizo el cambio de altura del flotador para disminuir la altura de la lámina de agua.

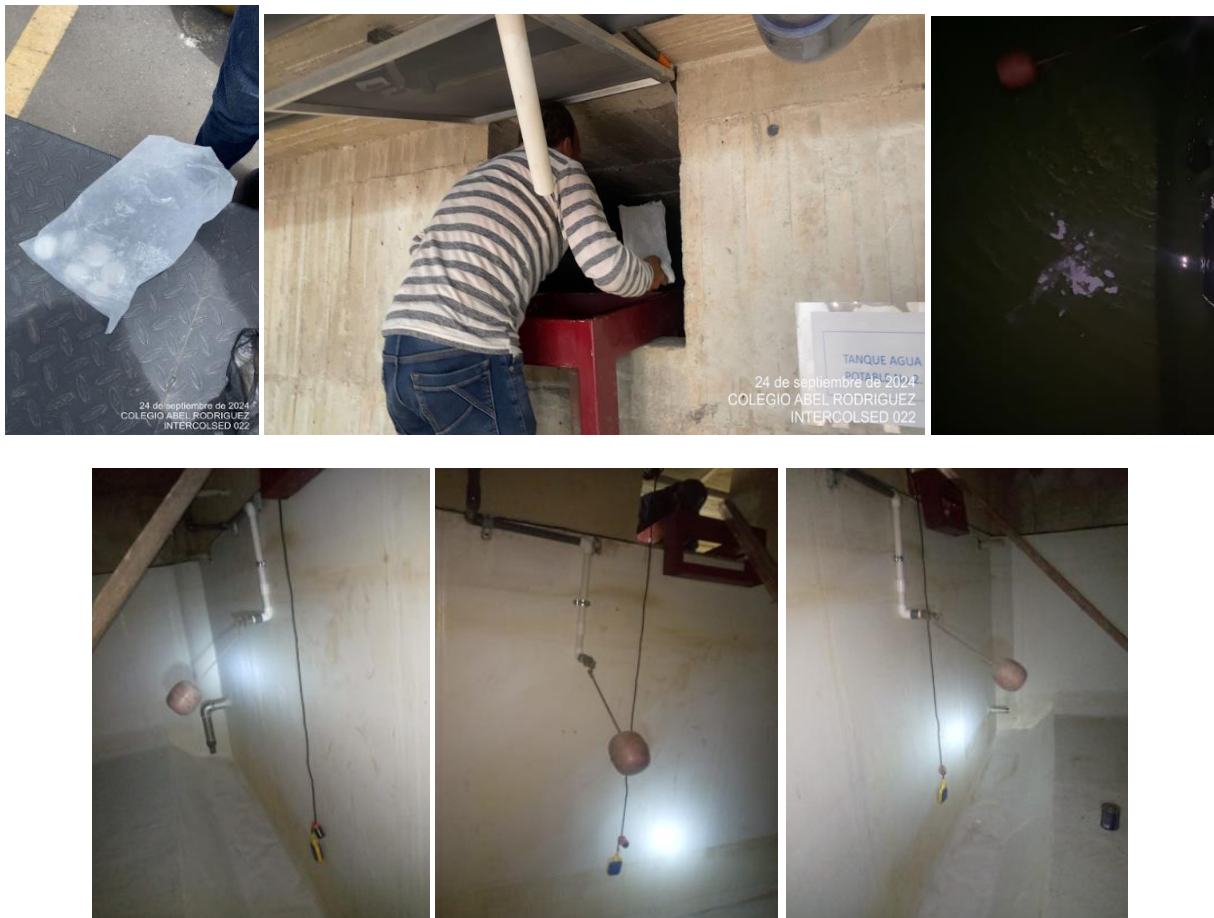
En este frente por solicitud de la SED, se realizó cambio de altura del flotador de los tanques de agua potable, este se bajó 50 cm desde la altura inicial quedando a una altura de 1,65 m.

Por otro lado, los días 27 de agosto, 3 de septiembre, 11 de septiembre, 18 de septiembre, 24 de septiembre y 01 de octubre a solicitud de la SED, se efectuaron cloraciones para el agua potable de los tanques, posteriormente se realizó seguimiento y de acuerdo a las pruebas realizadas por el personal de compensar, se evidencia que el nivel de cloro residual se encuentra dentro de los parámetros establecidos por norma para consumo.

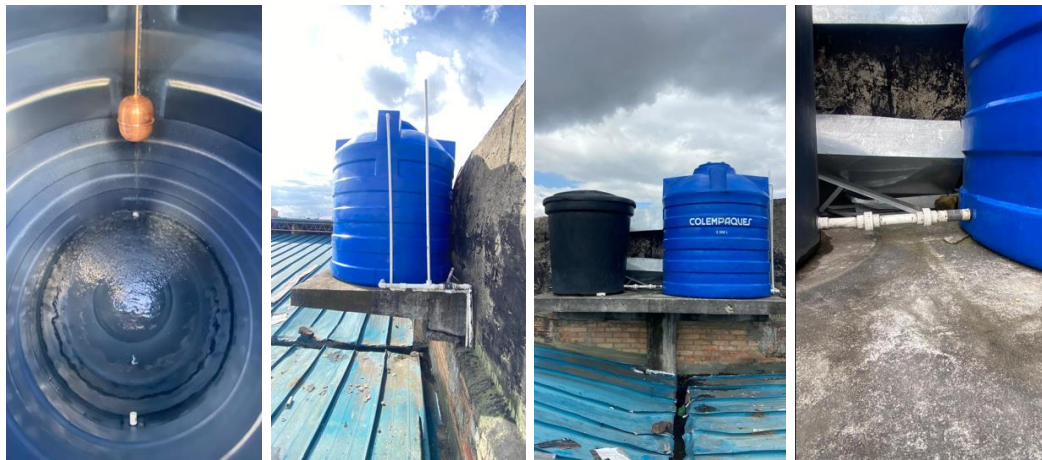
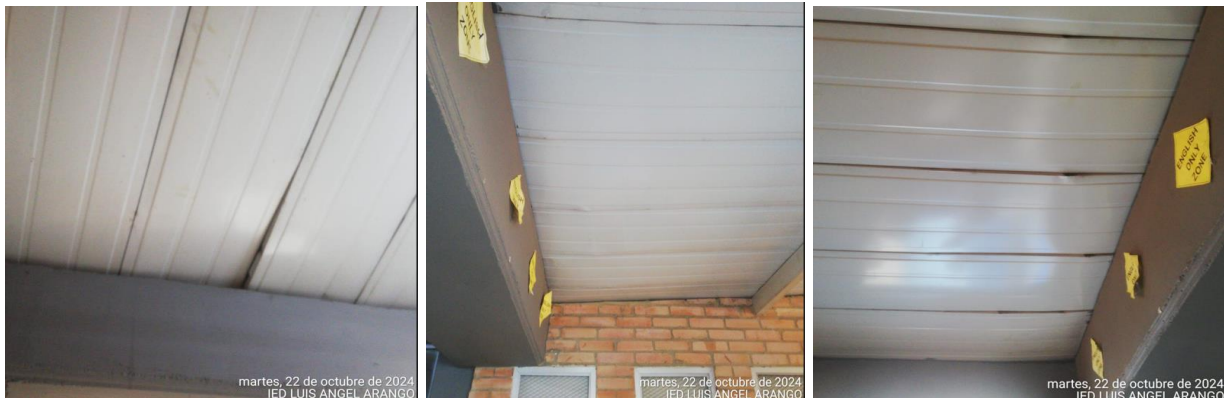
Por parte de interventoría se realizó visita para verificar el estado de las tejas averiadas durante la instalación del tanque, se evidencia que estas presentaron un pandeo debido a que son tejas que ya tienen tiempo instaladas, se le recomienda al contratista enderezarlas, pues se han estado presentando goteras por el estado de las mismas.

En este frente ya se había realizado el cambio de los dos tanques ampliando la capacidad de almacenamiento, instalando tanques de 2000 litros; de esta manera, a la fecha el colegio cuenta con 2 tanques de almacenamiento para albergar 4000 litros de agua.

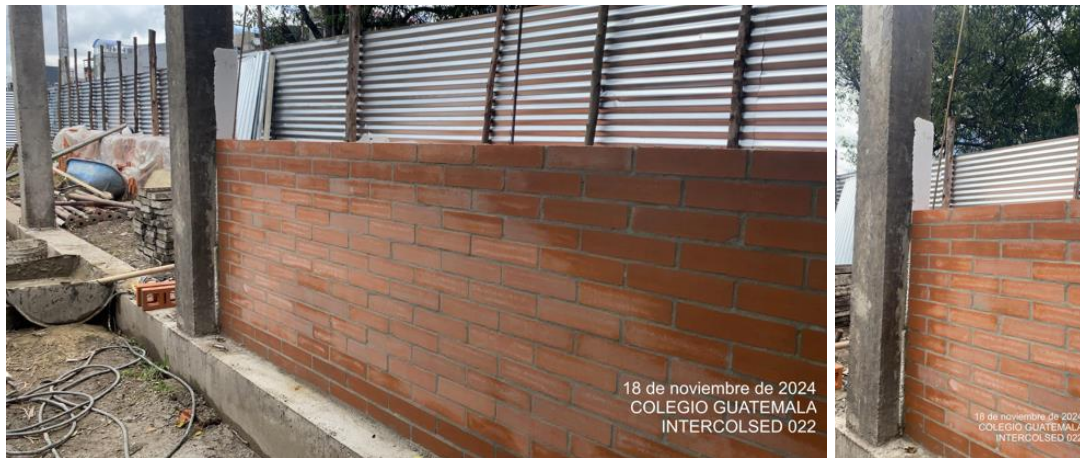
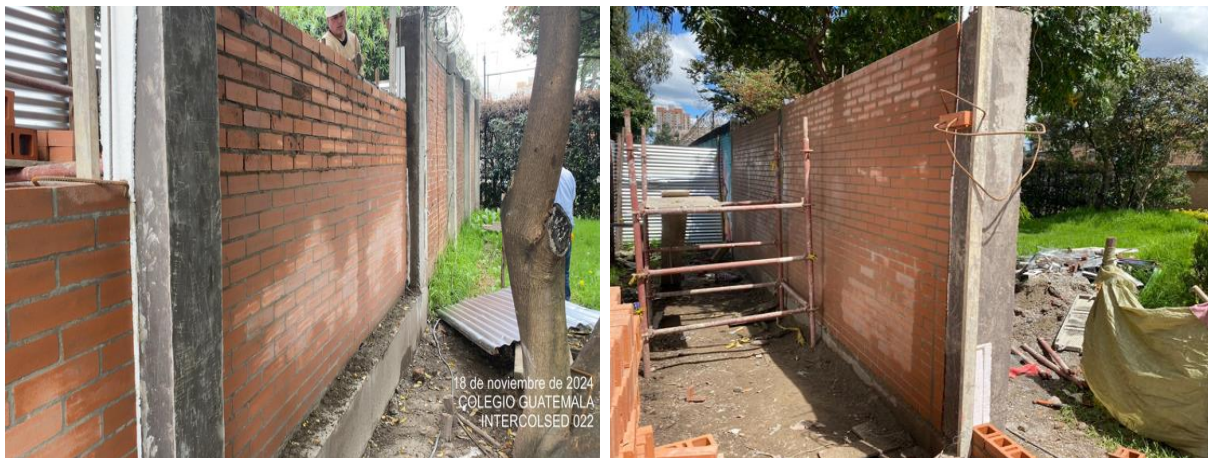
En la semana el contratista culmino con la instalación de los muros en mampostería, el lavado de los mismos y se fundió la viga de amarre.

Como alcance de intervención en este frente, se definió la demolición del muro de cerramiento de fachada (4 módulos) porque se encuentra fracturado, este muro debe tener con cimentación (viga), viga de corona y amarres a la estructura del existente. De este alcance el contratista a la fecha ha realizado el cerramiento perimetral aislando la zona a intervenir, la demolición de los muros existentes que se encontraban afectados, organización de las tuberías que se encontraron durante la demolición y el retiro escombros producto de la demolición del muro.

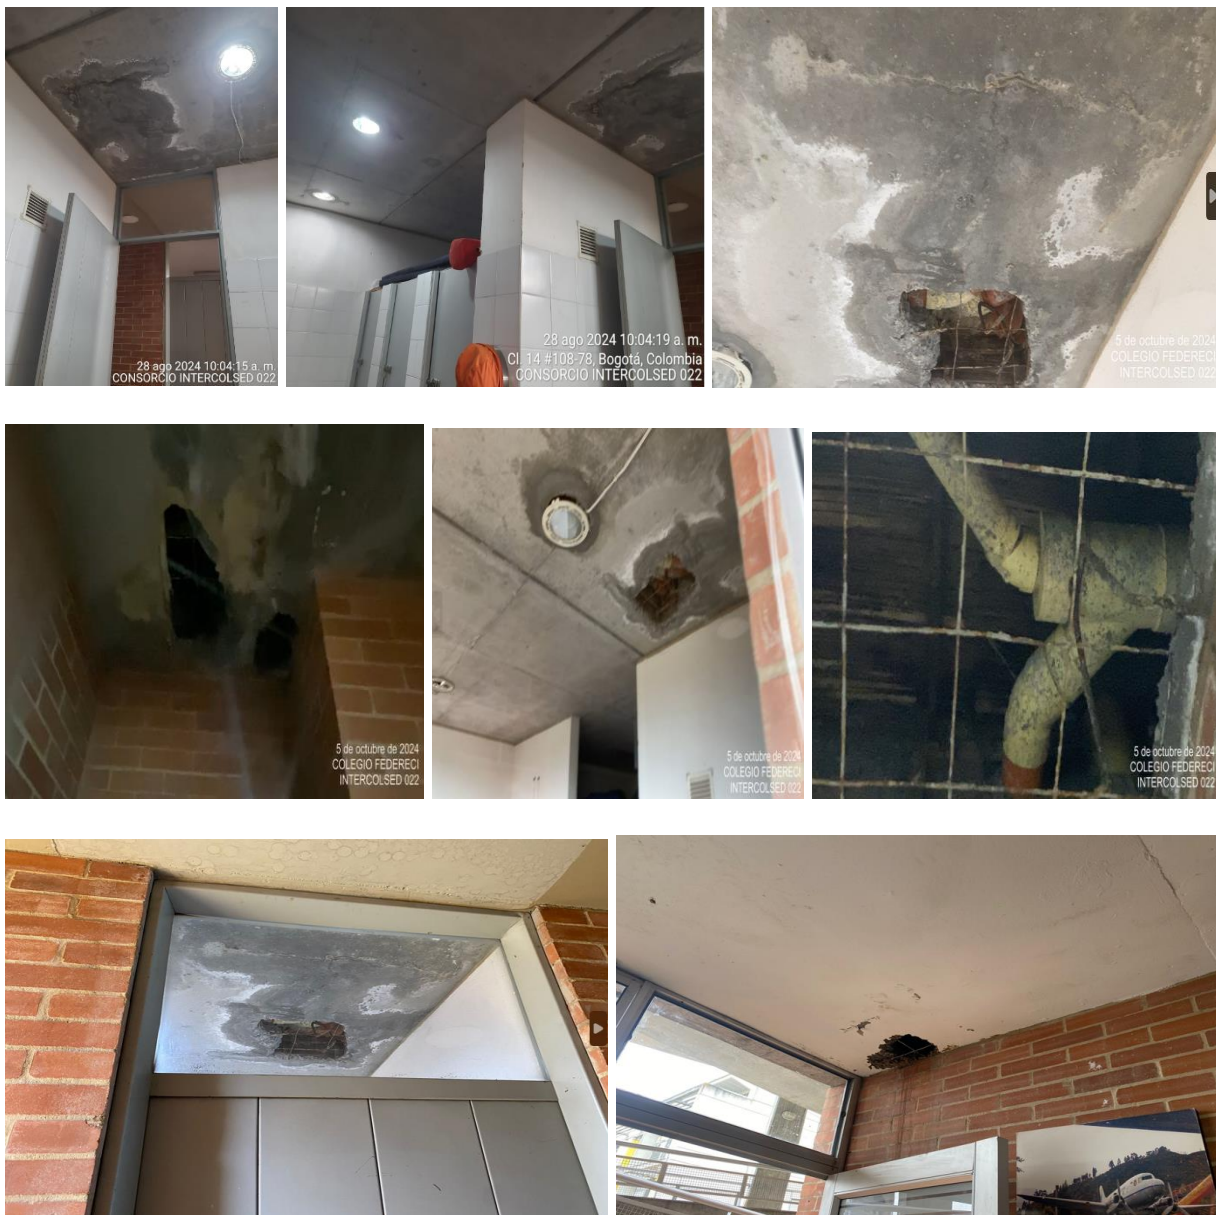
Contratista de obra junto con interventoría y rectora del colegio, realizaron recorrido en donde se verificaron las zonas afectadas por la filtración, posteriormente, en la cocina se evidencia que la placa se encontraba con agua, por lo que hubo que perforar la placa y dejar drenar el agua allí contenida, también se evidencia algunas tuberías rotas y con soldaduras dañadas debido al vertimiento de agua muy caliente a la tubería y por eso
