# **INFORME MENSUAL 13 DE INTERVENTORIA**

**CONSORCIO INTERCOLSED 022**

Octubre 30 - noviembre 29 de 2024

## INFORME MENSUAL DE INTERVENTORÍA No. 13

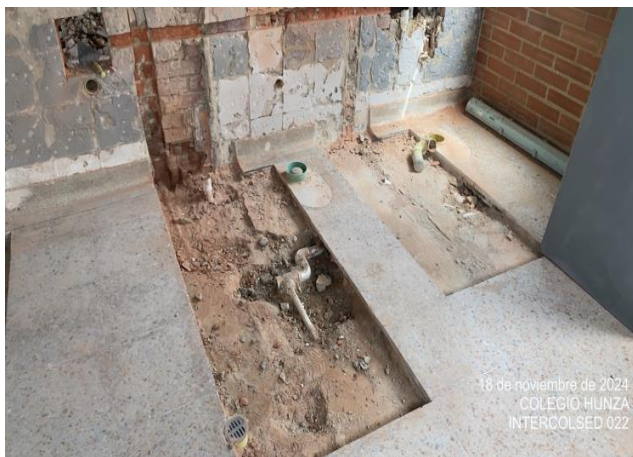
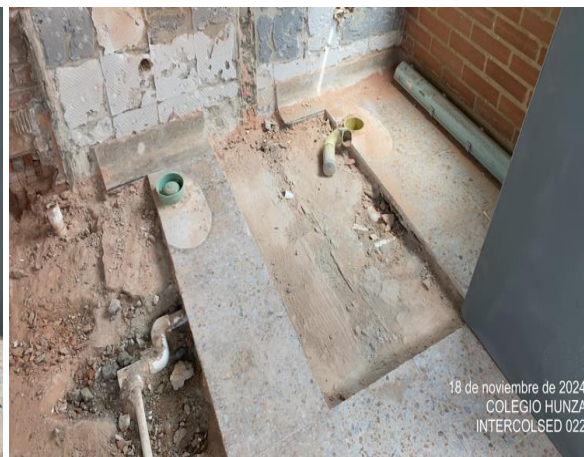
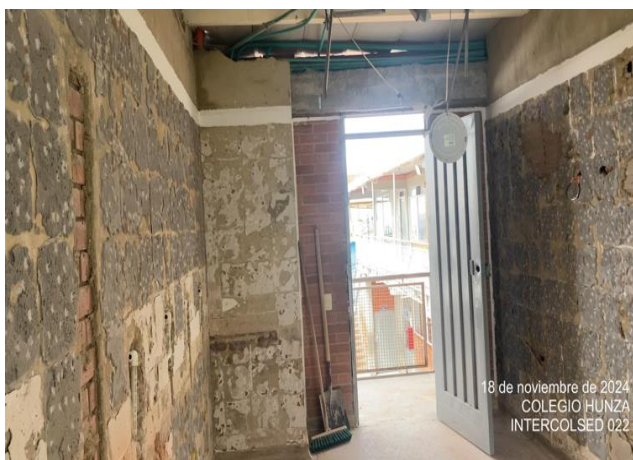
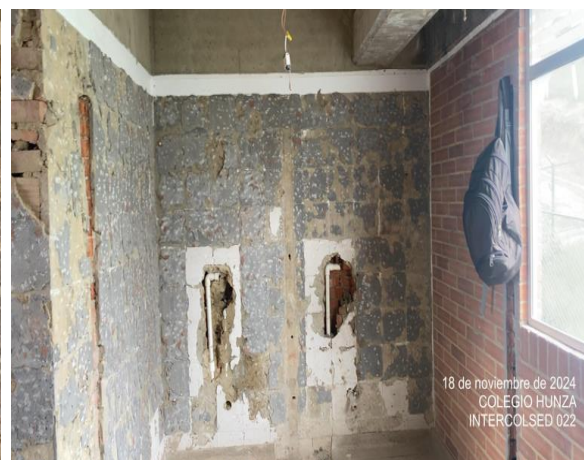
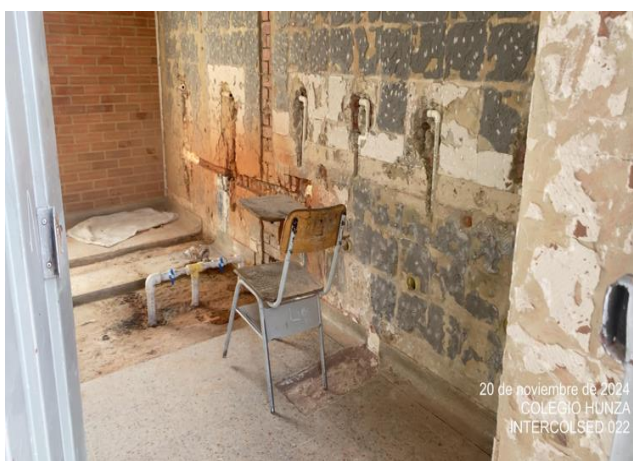
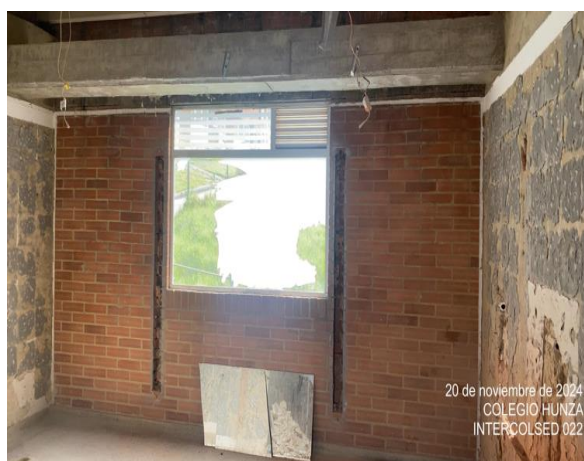
El contratista durante la semana inicio con las demoliciones en los baños del segundo piso y la instalación de la tubería hidráulica, con anterioridad ya se realizó la demolición de enchape de los muros de los baños del tercer piso.

El alcance inicial en este frente contemplaba la remodelación total de baños de segundo y tercer piso niños y profesores y mantenimiento de canal cubierta en este colegio; Por balance presupuestal del contrato se reduce el alcance en el frente por tanto esta intervención ya no será integral, solo se realizará, cambio de cielo raso, divisiones de baños, destronque y pulida del piso, se instalará lavamanos corridos y espejos.

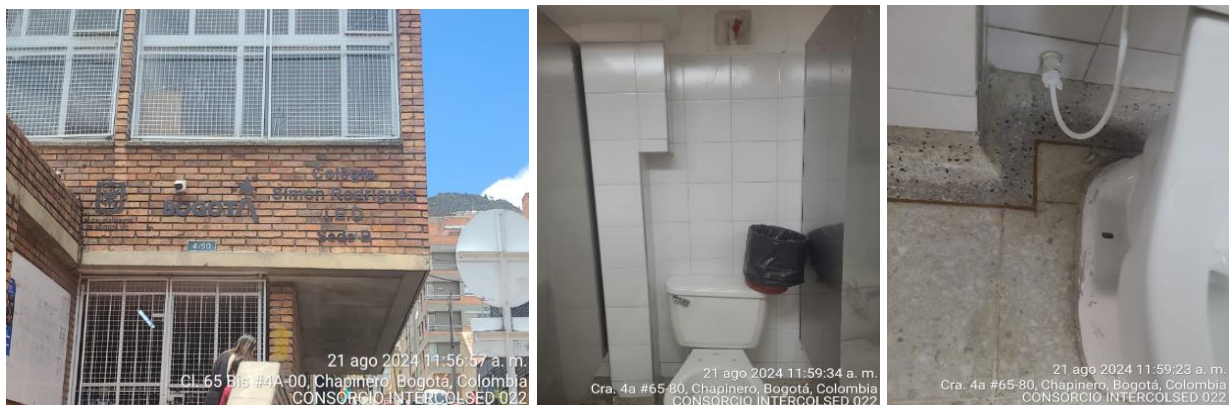
Se realizó visita técnica al colegio por solicitud de la SED para atención por emergencia, debido a una filtración de agua en el sótano del predio vecino, en la visita se identifica que posiblemente puede ser por filtración por baño de niños, dadas las circunstancias este frente no se atenderá por este contrato.

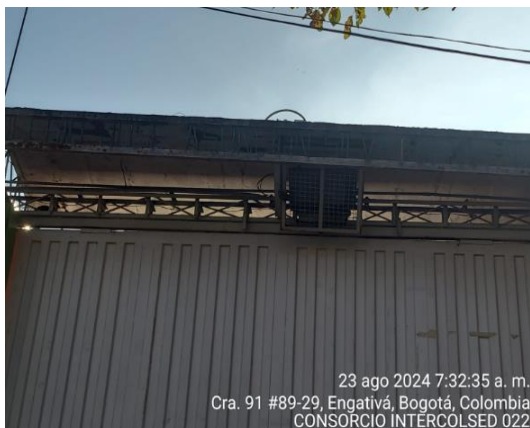
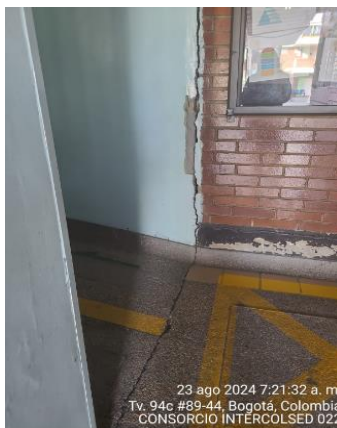
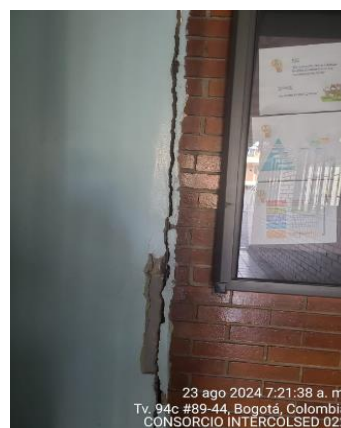
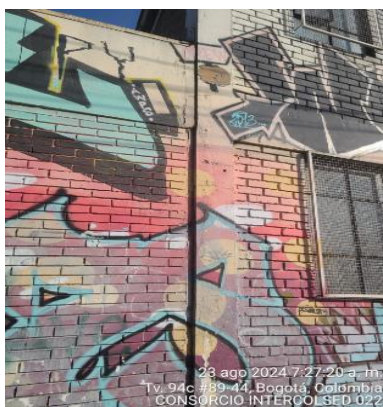
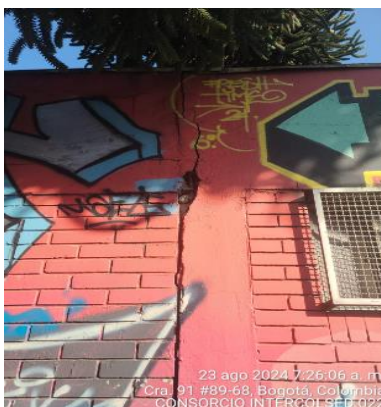
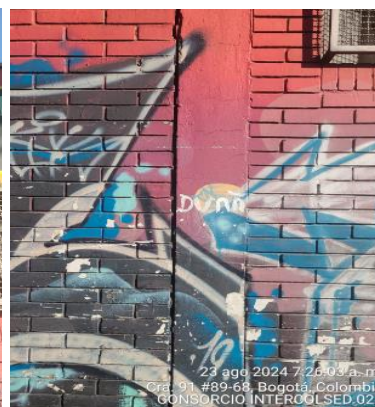
### 9.1.1.21 José Asunción Silva (Obra prioritaria)

Se realiza visita técnica en atención a la solicitud de la SED en este frente por grietas presentadas en la estructura en ella se define que deberá realizar un tratamiento de juntas de dilatación, toda vez que esta grieta no corresponde a un daño estructural.

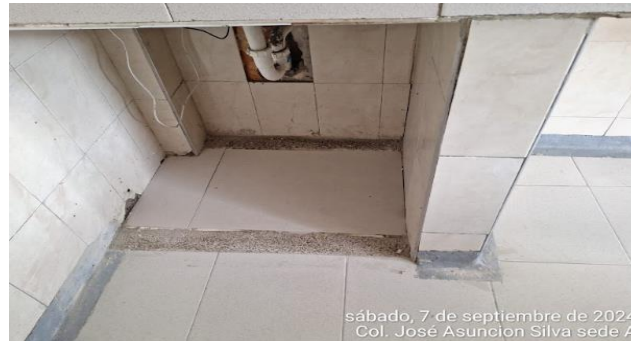
El contratista culminó con las actividades relacionadas al acabado final de las juntas de dilatación. Aunque ya se limpió y ajustó la tapa de la caja existente bajo el mesón de la cocina, aún se perciben olores.

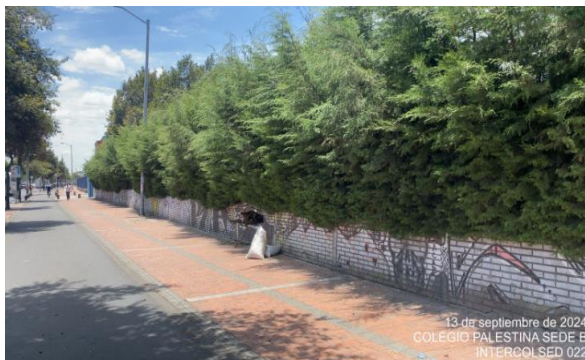
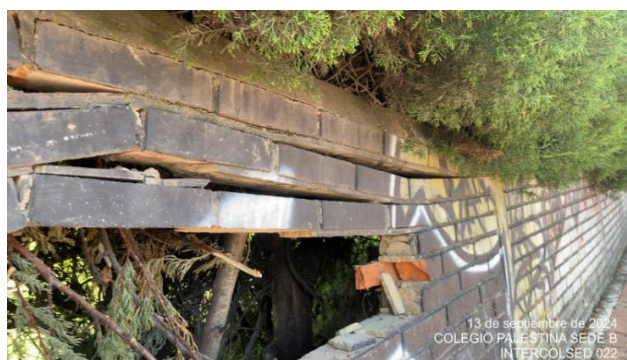
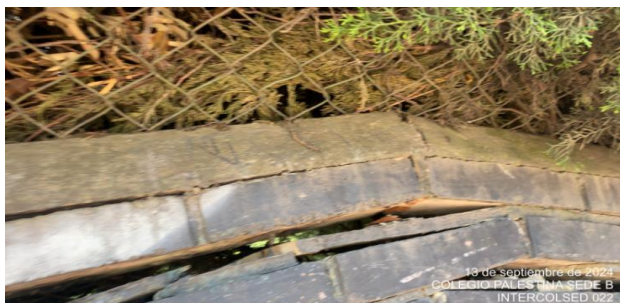
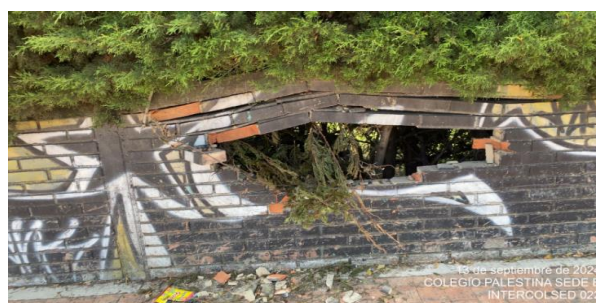
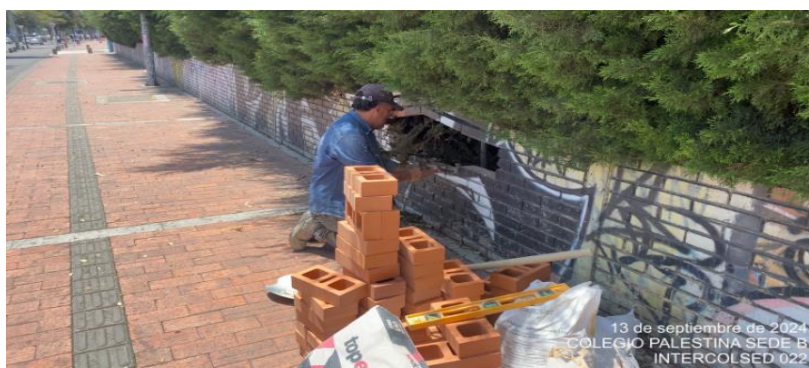
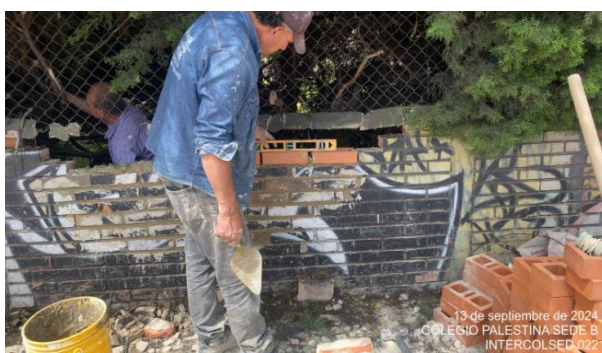
### 9.1.1.22 Palestina sede B (Emergencia)

En este frente se realizó la reparación del muro del cerramiento perimetral con 3 hiladas de ladrillo y finalizando con un pañete en el borde para dar acabado final. En cuanto al avance de obra en este frente podemos decir que:

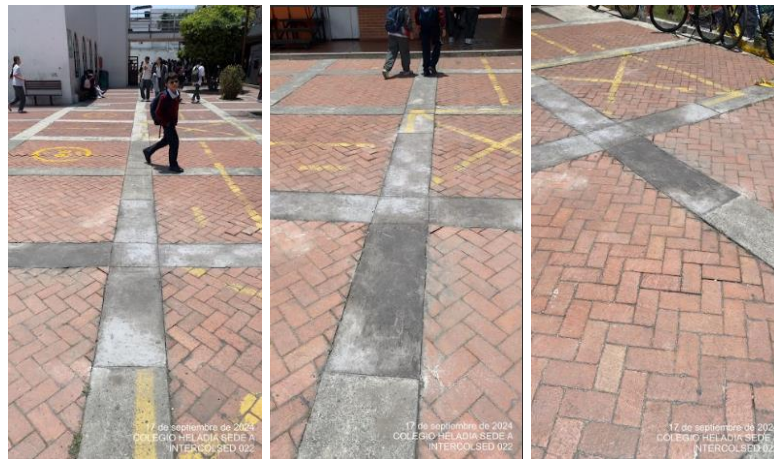
### 9.1.1.23 Heladia Mejia sede A (obra prioritaria).

Se recibió solicitud para atención del mejoramiento de unos adoquines y concreto en la zona del patio ubicado al ingreso de colegio toda vez que este se encontraba en mal estado.

Consecuentemente el contratista de obra atiende el requerimiento, fundiendo nuevamente este mortero y la instalación de adoquines en la zona a intervenir.

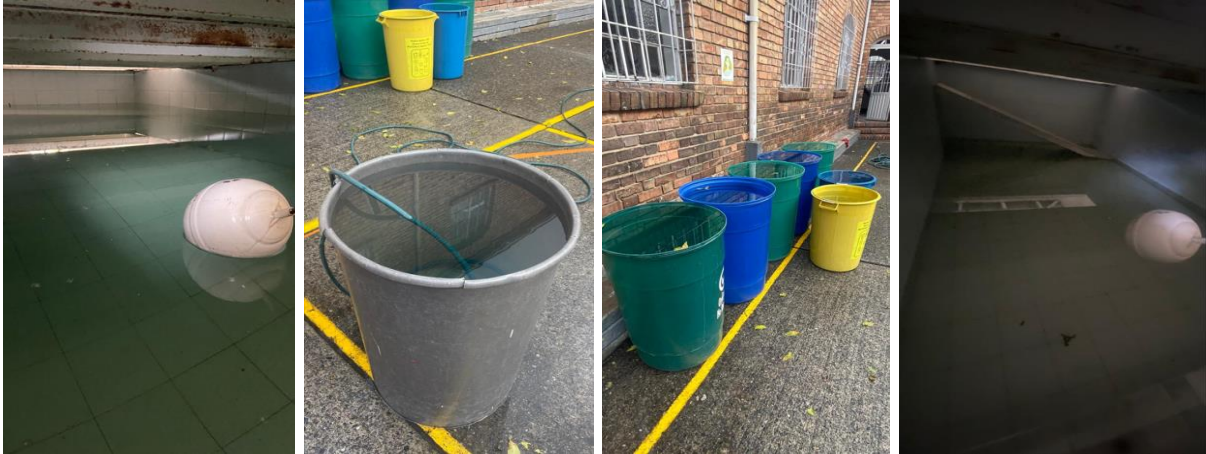
En este frente se realizó la impermeabilización del tanque de agua potable, ejecutando actividades como demolición del enchape existente, la recolección de escombros producto de la demolición, el pañete de los muros y afinado de piso en el tanque, la instalación de las medias cañas en mortero verticales y de piso, aplico xypex y finalmente procedió con el llenado del tanque.

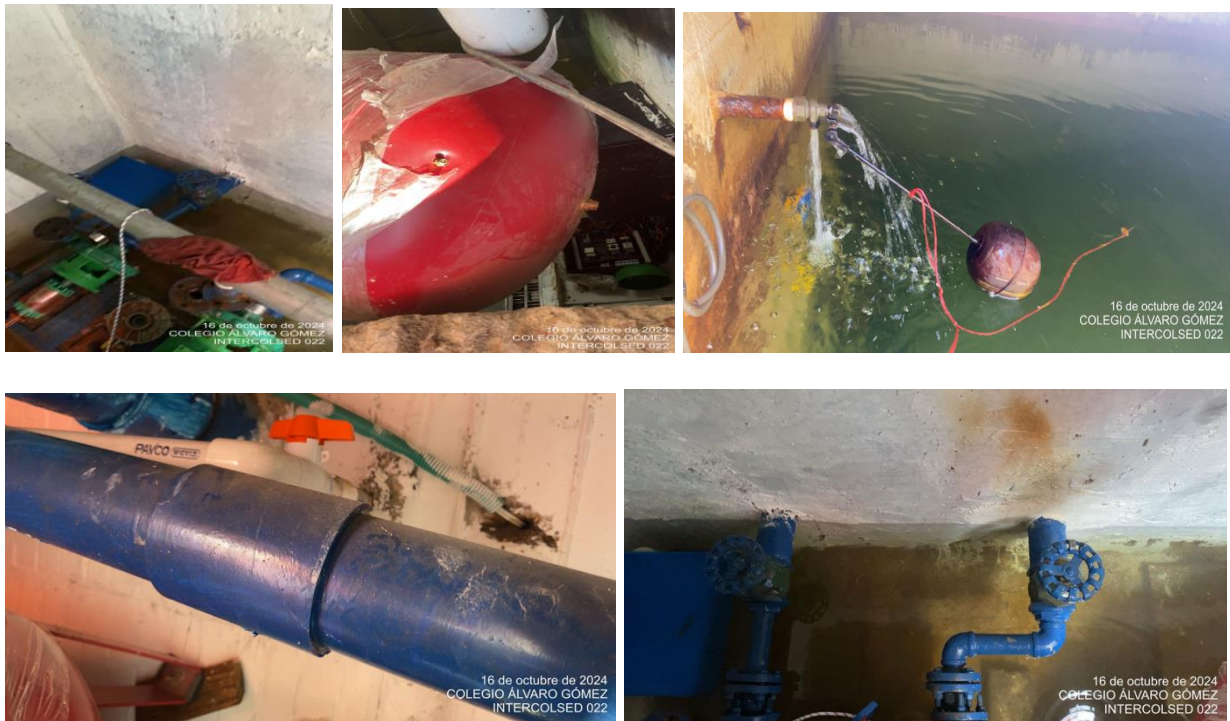
Se recibió Solicitud de la Sed para atender por emergencia en este frente una inundación en el cuarto de bombas, para ello se realizó visita interventoría y contratista el día 16 de octubre evidenciando que el motivo de esta inundación se remite a que el colegio se encontraba en mantenimiento de las bombas y se soltaron unas tuberías, de esta manera se dio cierre a las válvulas del paso de agua, se hizo el respectivo ajuste de las tuberías y se extrajo el agua del área.

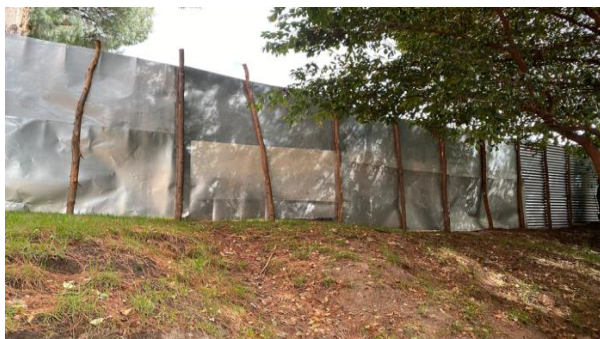
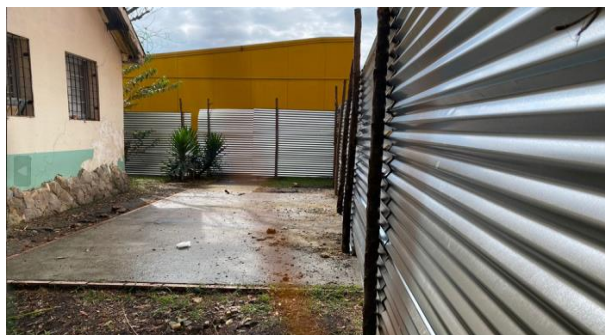
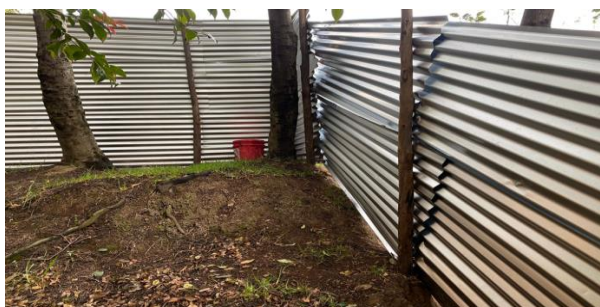
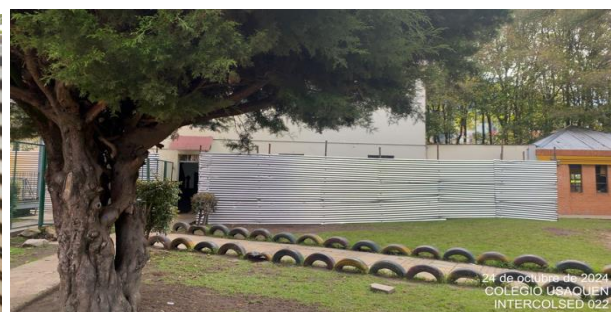
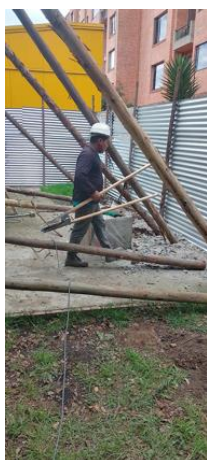
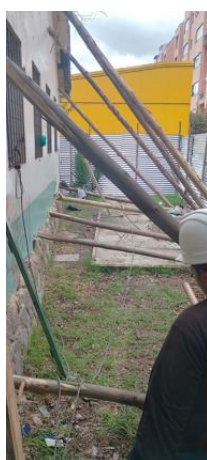
El contratista de obra trabajo en actividades de apuntalamiento, fundiendo concreto para las bases de soporte que van enterrados, también están ejecutando actividades de apuntalamiento.

A la fecha se ha ejecutado la instalación de un cerramiento metálico para aislar la construcción que está en riesgo de caída.

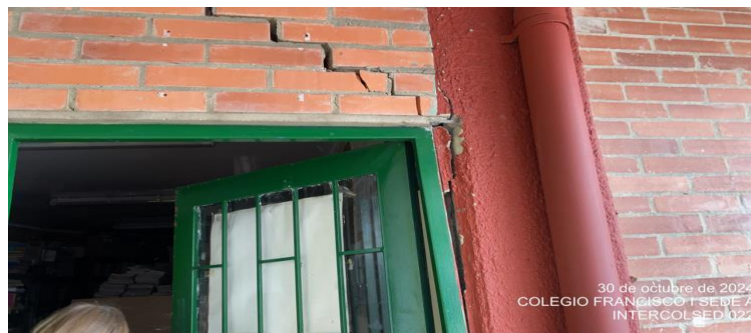
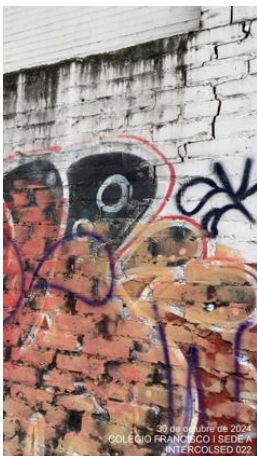
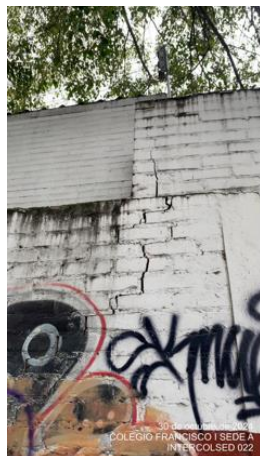
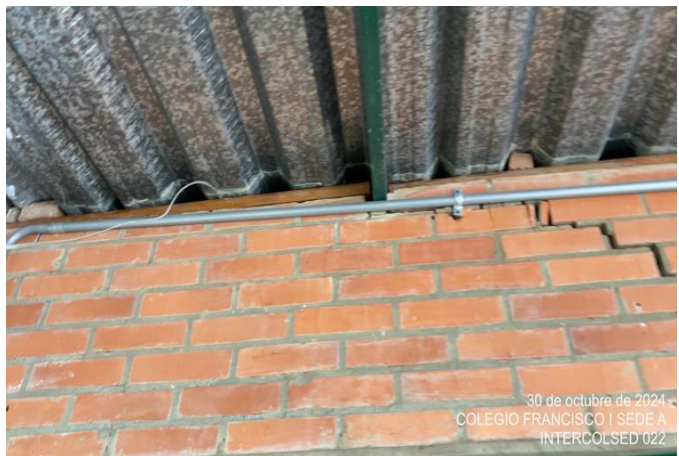
### 9.1.1.27 Francisco I sede A (Obra)

Se realizó visita conjunta interventoría, contratista y SED, presentando la problemática que tiene el colegio por fracturas y dilataciones en el muro perimetral del colegio. Así mismo se solicita al contratista presentar la propuesta económica para la intervención en este frente.

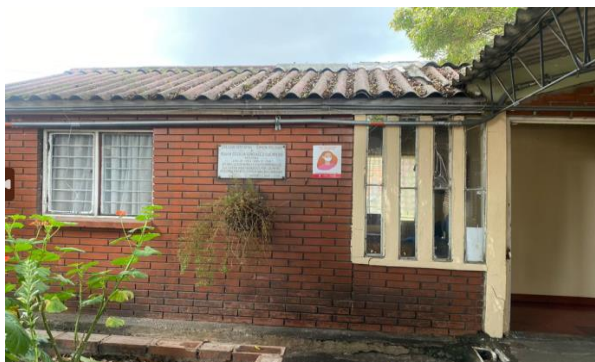
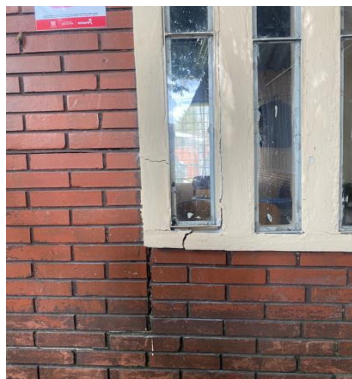
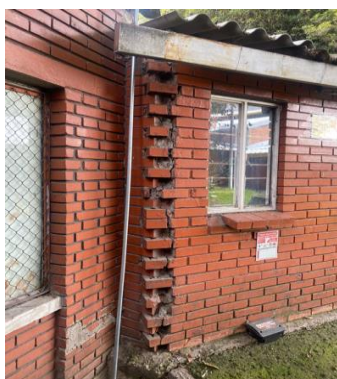
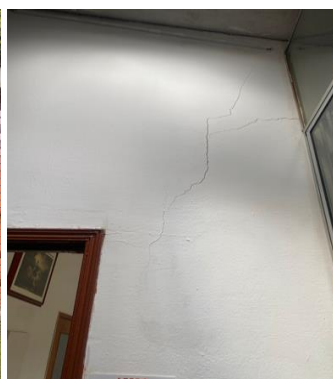
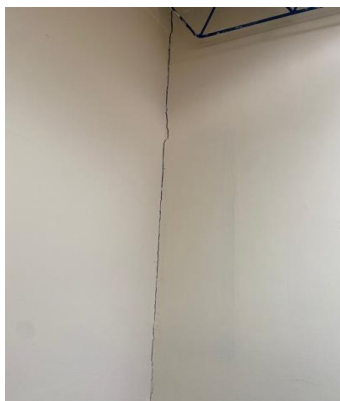
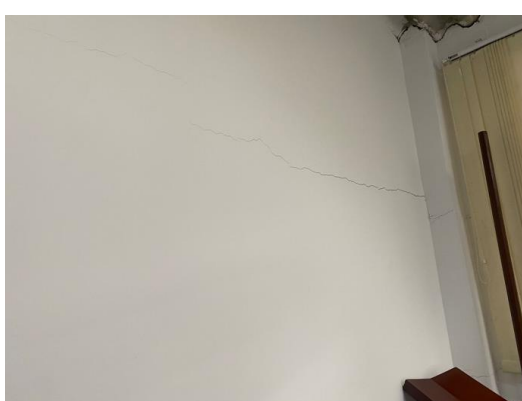
### 9.1.1.28 Simón Bolívar sede A (Emergencia)

Se recibe solicitud por emergencia en este frente, por lo que se realiza visita conjunta entre SED, Contratista de obra e interventoría, identificando que el edificio administrativo los muros y pisos presentan grietas; en el laboratorio presenta fisuras en muros y piso, pero para este caso se puede plantear instalar puntales en las vigas que sirven de soporte de cubierta en la zona de pasillo de esta aula.

Se evaluará el caso y se tomará la decisión para la intervención en este frente.

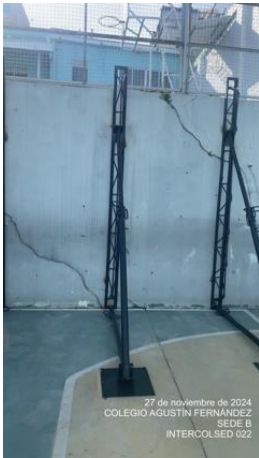
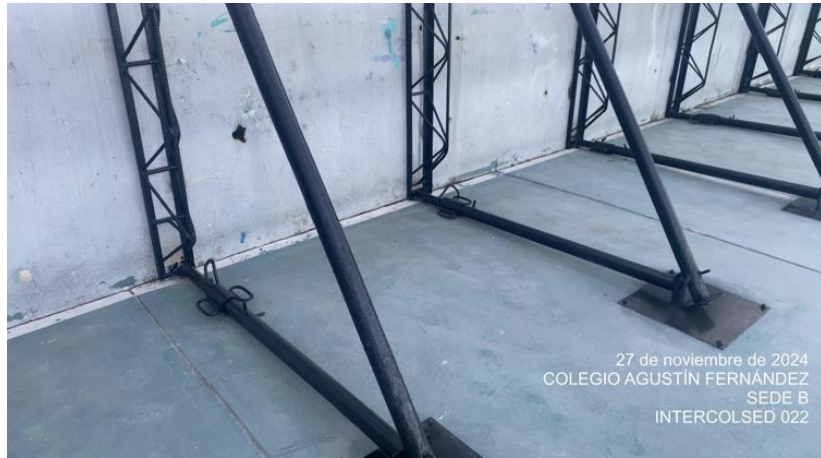
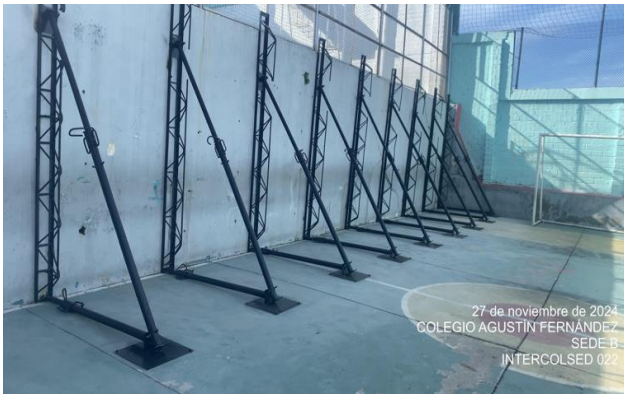
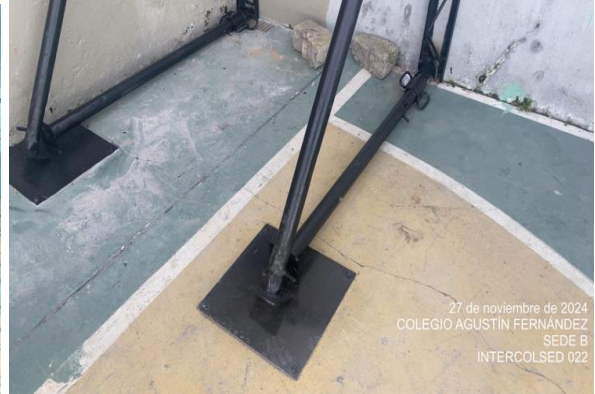
A solicitud de la sed en el frente se realizará un apuntalamiento en los muros de contención que separa las dos canchas debido a unas fisuras que está presentando.

El contratista durante el curso del mes, dio inicio a las actividades de intervención para el apuntalamiento de la terraza de la planta culminando esta actividad. Con anterioridad el contratista realizó una puerta en teja zinc para aislar la primera cancha.

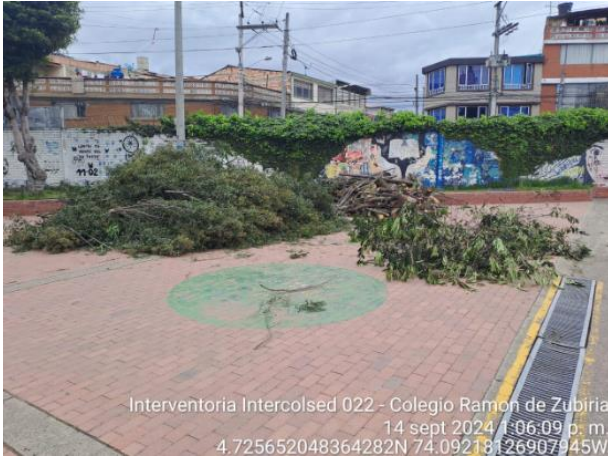
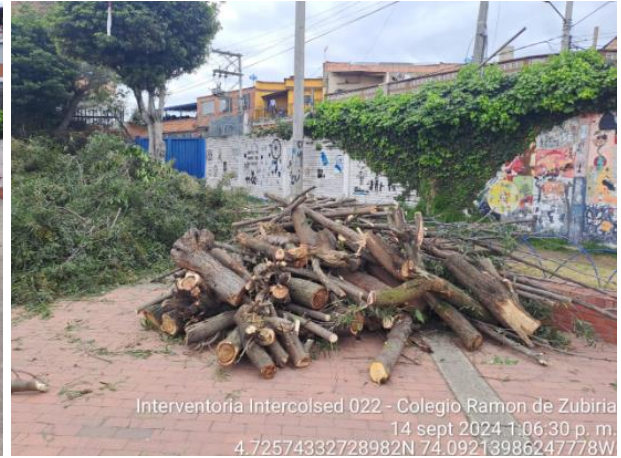
El contratista de obra durante los días 14 y 15 de septiembre atendió la solicitud realizada por la SED para tala de cinco (5) árboles y el tratamiento de cinco (5) árboles dando finalización a este requerimiento.

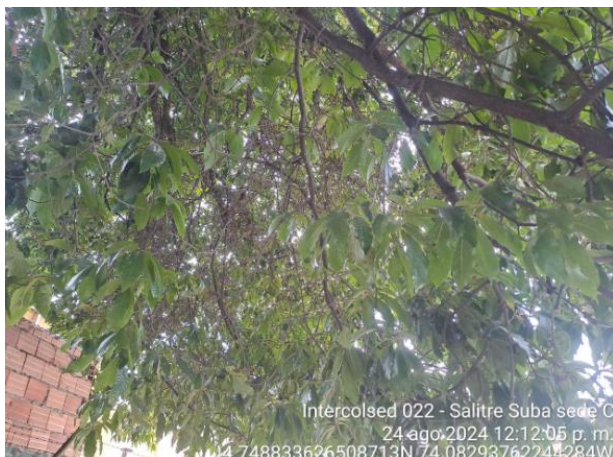
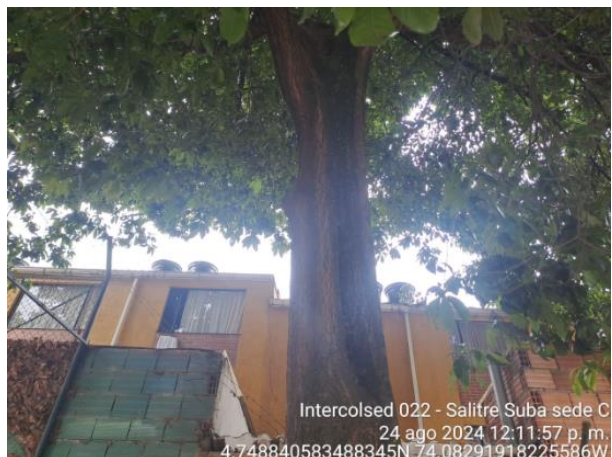
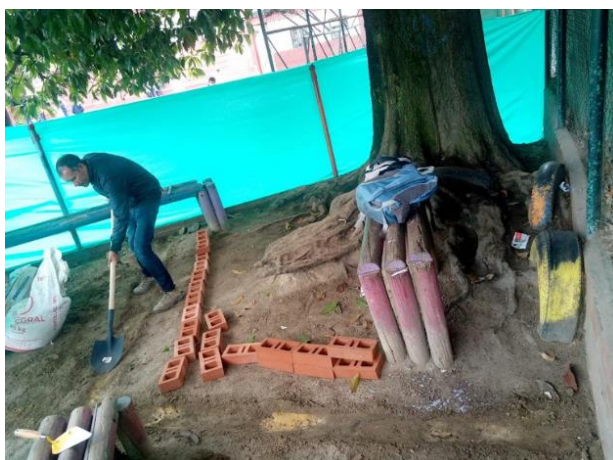
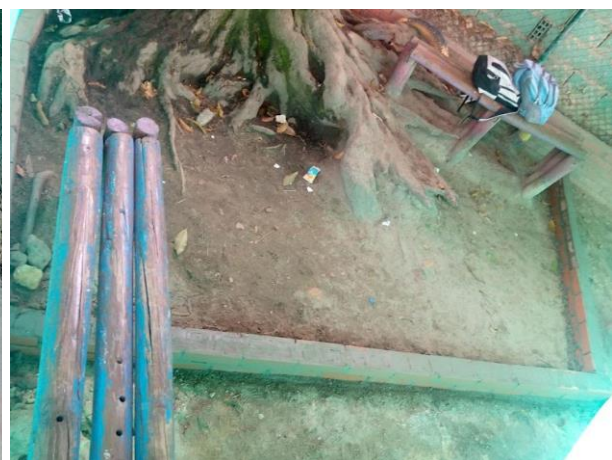
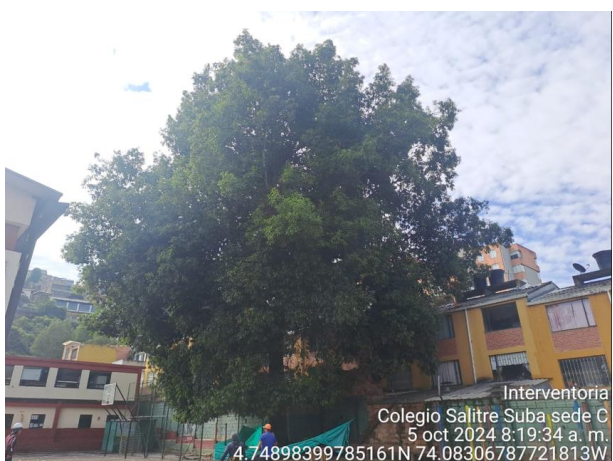
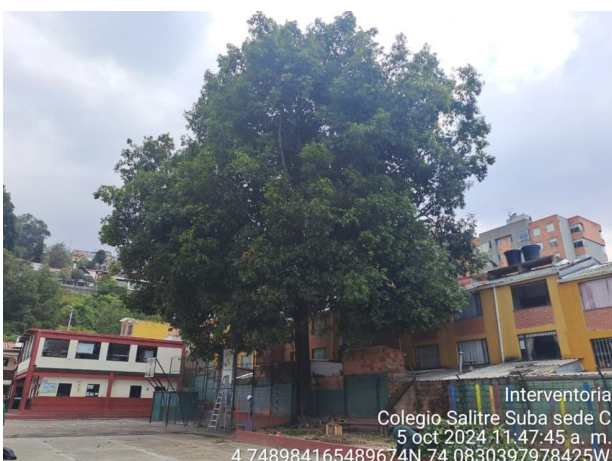
Se recibe solicitud por parte de la SED para realizar tratamiento de un (1) árbol de la especie Roble; el día sábado 27 de septiembre el contratista hizo un contenedor en mampostería, subiendo dos hiladas de ladrillos alrededor debido a que las raíces se encontraban por fuera, posteriormente el día 5 de octubre atendió la solicitud de poda del árbol.

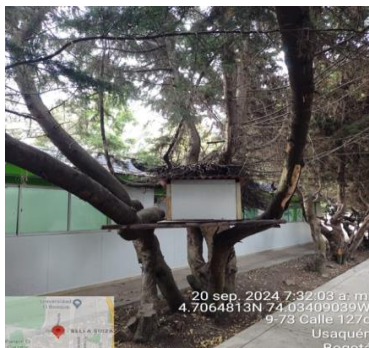
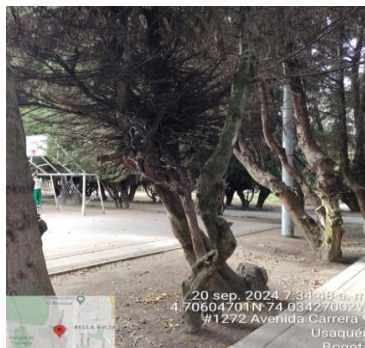
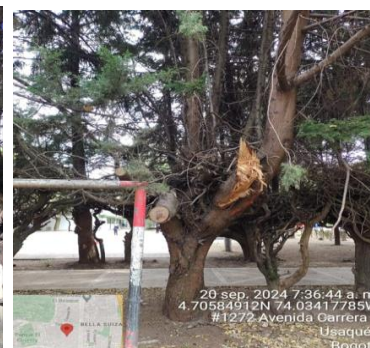
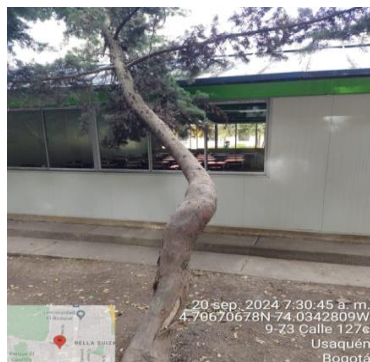
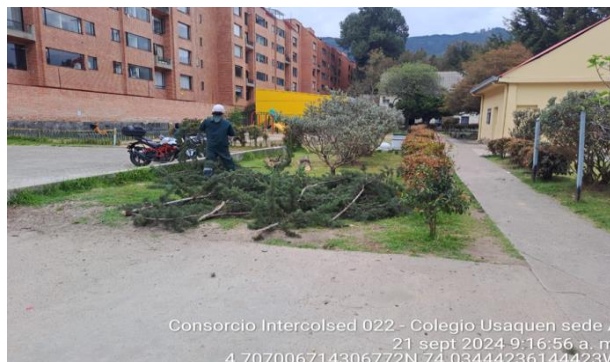
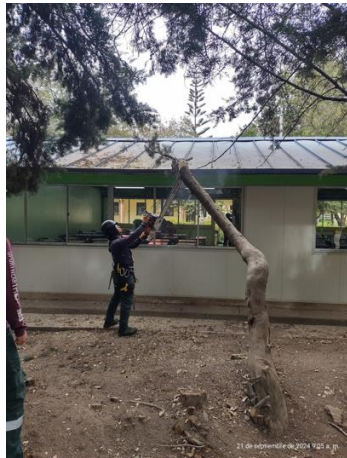
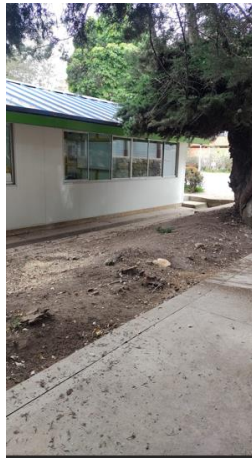
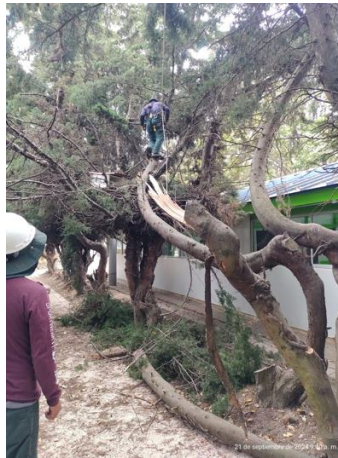
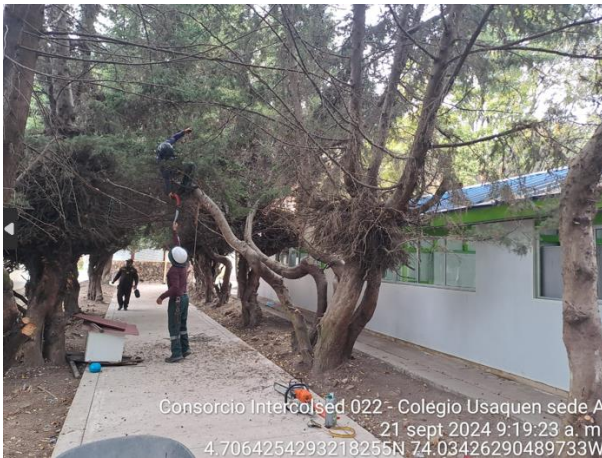
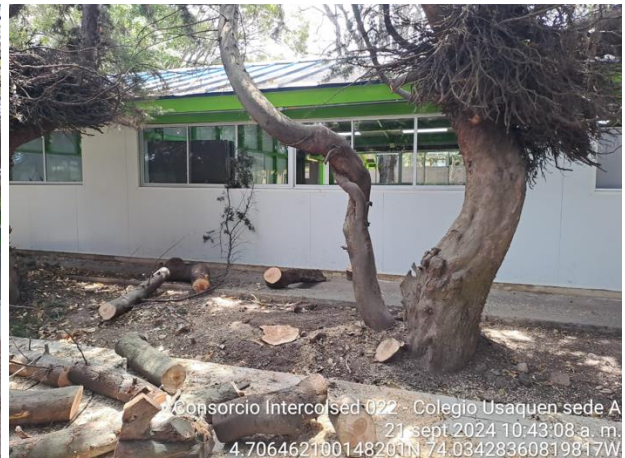
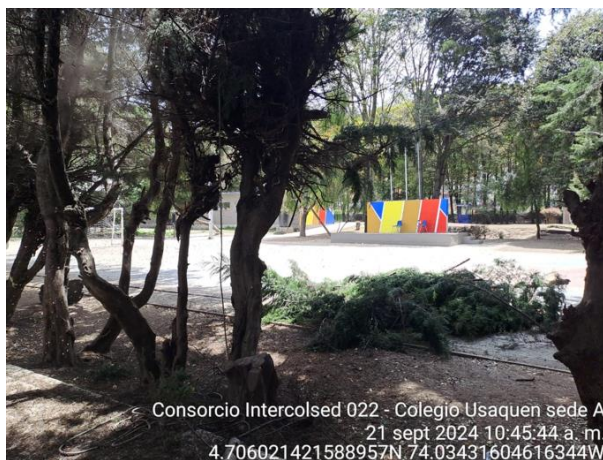
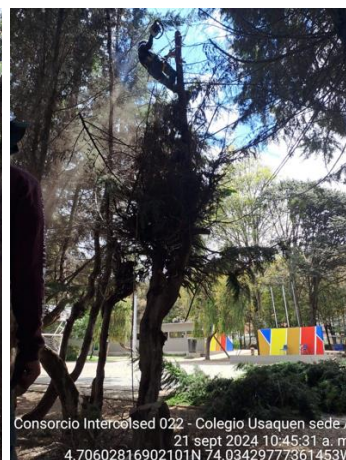
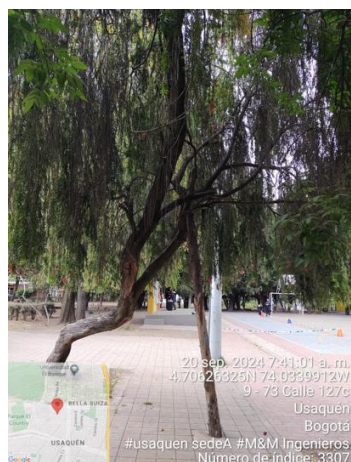
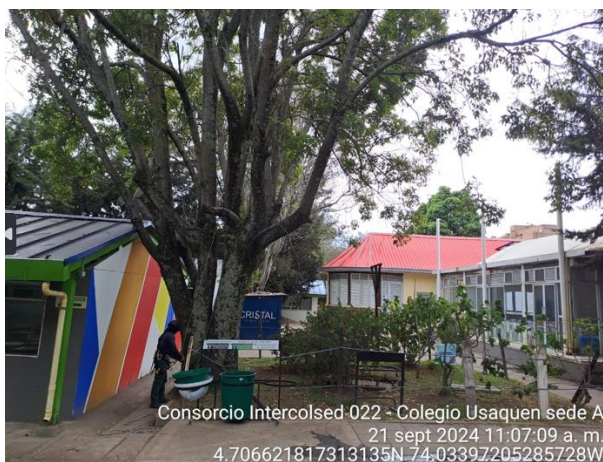
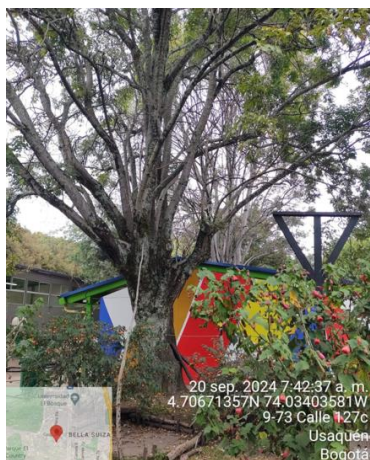
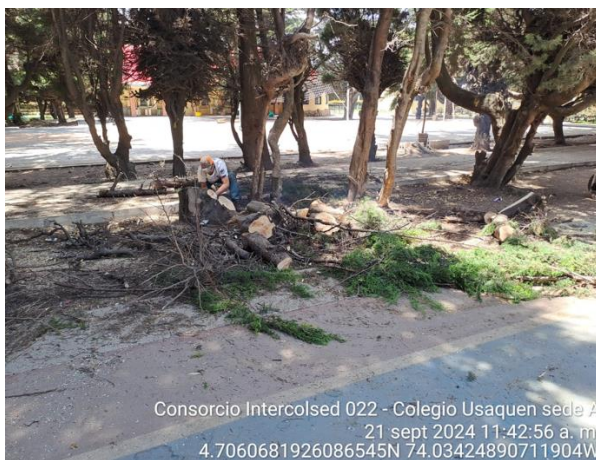
### 9.1.2.3 Usaquén sede A (tala)

El contratista de obra atendió el requerimiento para tala de cuatro (4) árboles, y antes se había recibido la solicitud para tala de un (1) árbol, para ello, se realizó visita para identificar el árbol del requerimiento, sin embargo, no se logró ubicar uno de los árboles reportados y se da directriz de no atender solo ese requerimiento.

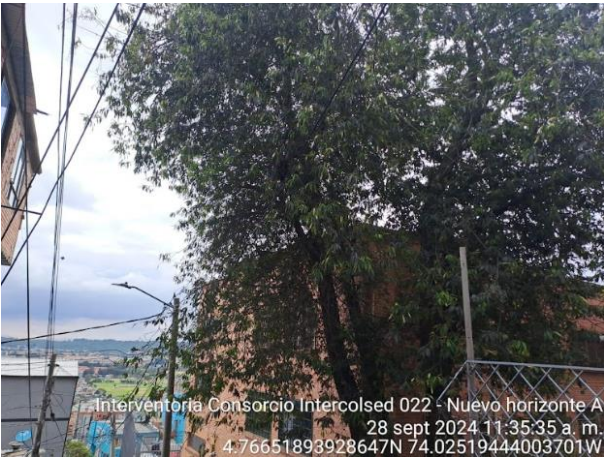
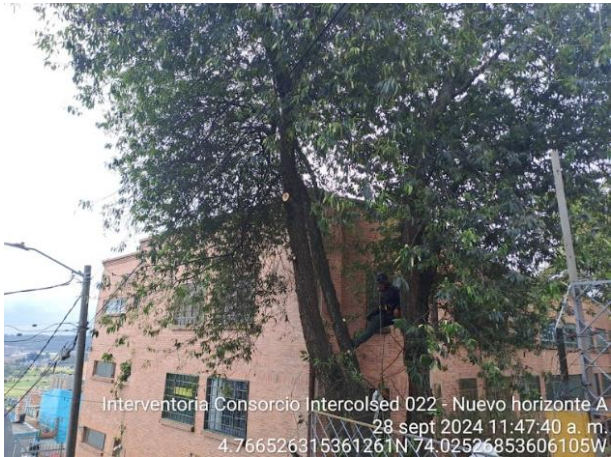
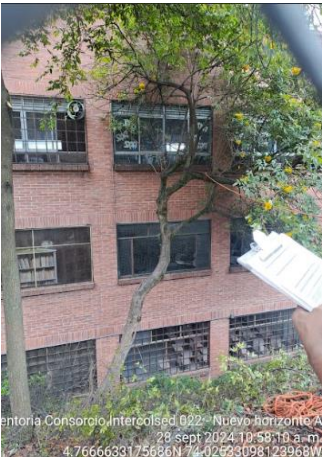
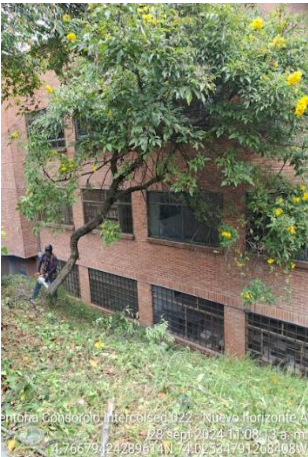
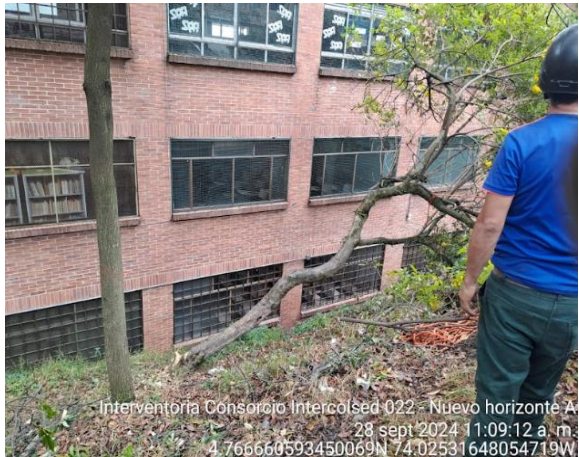
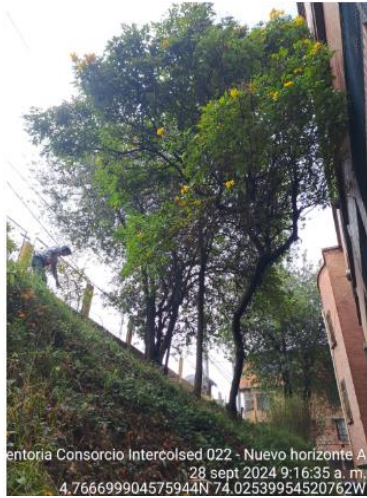
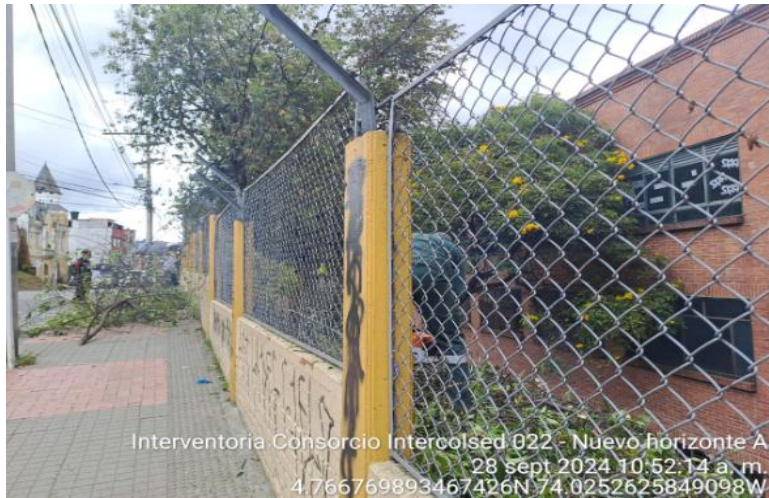
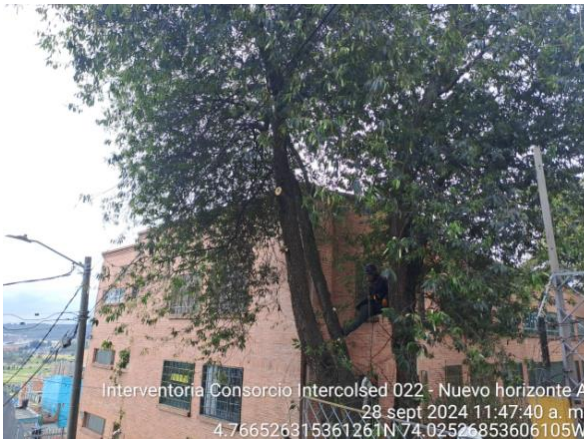
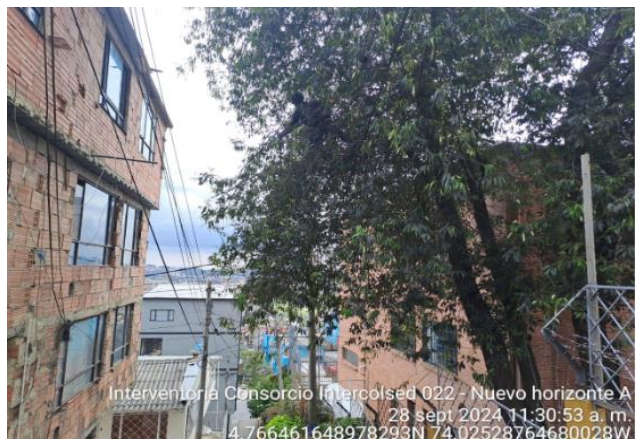
## 9.1.2.4 Nuevo horizonte Sede A (tala)

El contratista recibió solicitud para la tala 2 árboles, 8 podas y 2 tratamientos integrales, Actividad que se atendió el 28 de septiembre.

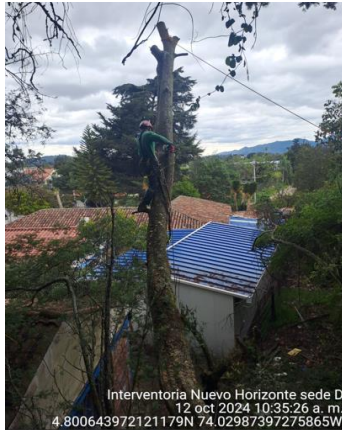
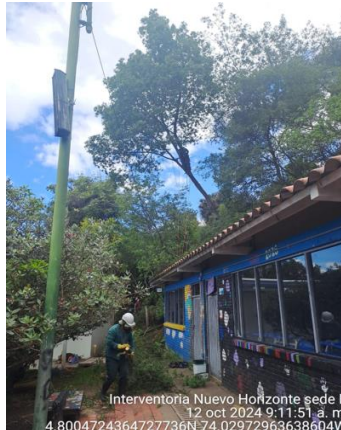
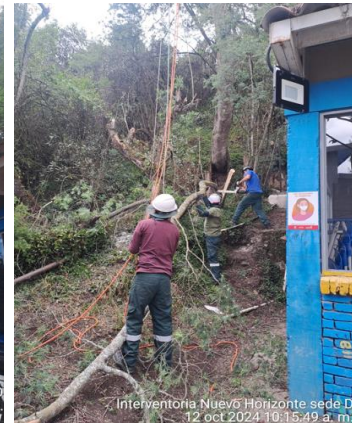
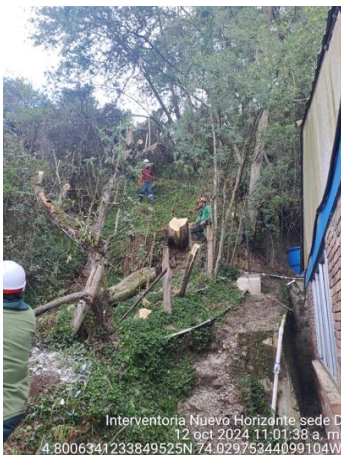
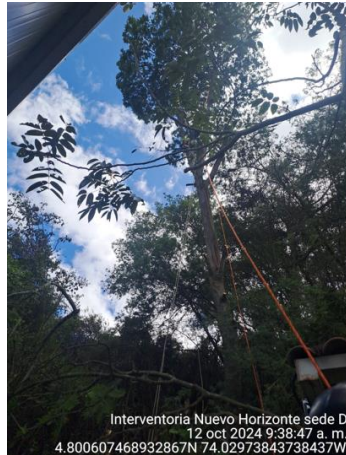
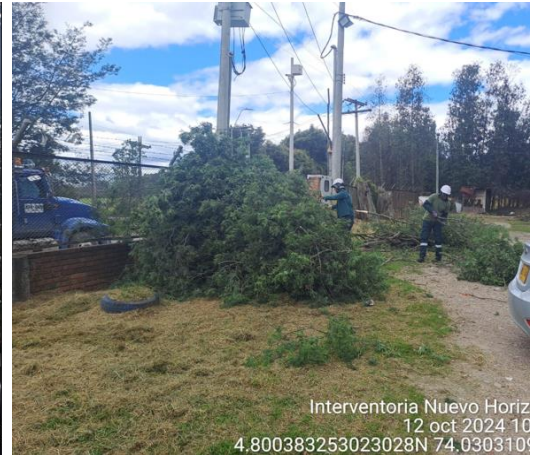
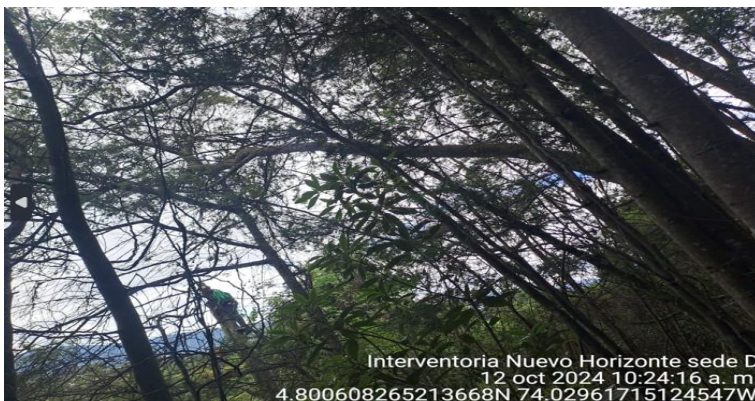
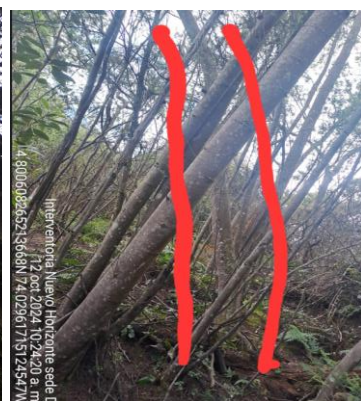
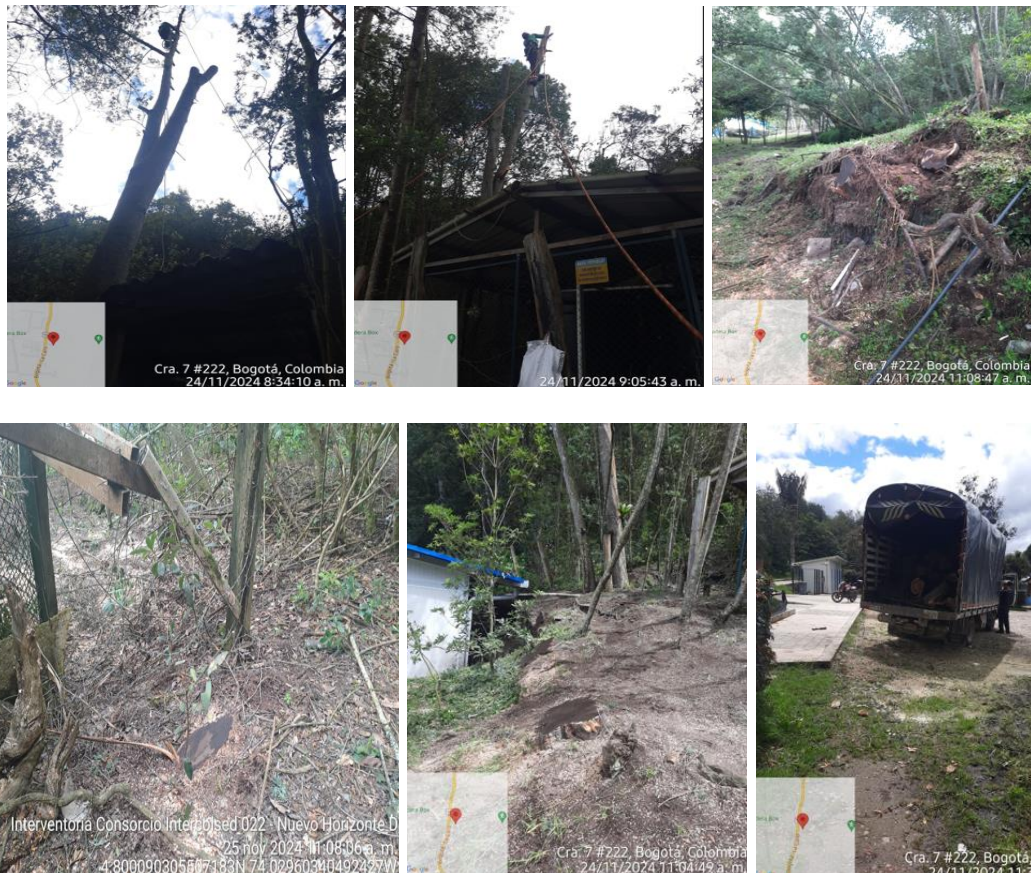
### 9.1.2.5 Nuevo Horizonte Sede D (Tala).

Se recibe solicitud por parte de la SED para la tala de 3 especies arbóreas por emergencia; el contratista de obra atiende solicitud el día 12 de octubre.

Como la intervención obedece a una emergencia, se da prioridad a la ejecución y posteriormente el contratista trabajara en el presupuesto, una vez se obtenga este valor reportado por a interventoría.

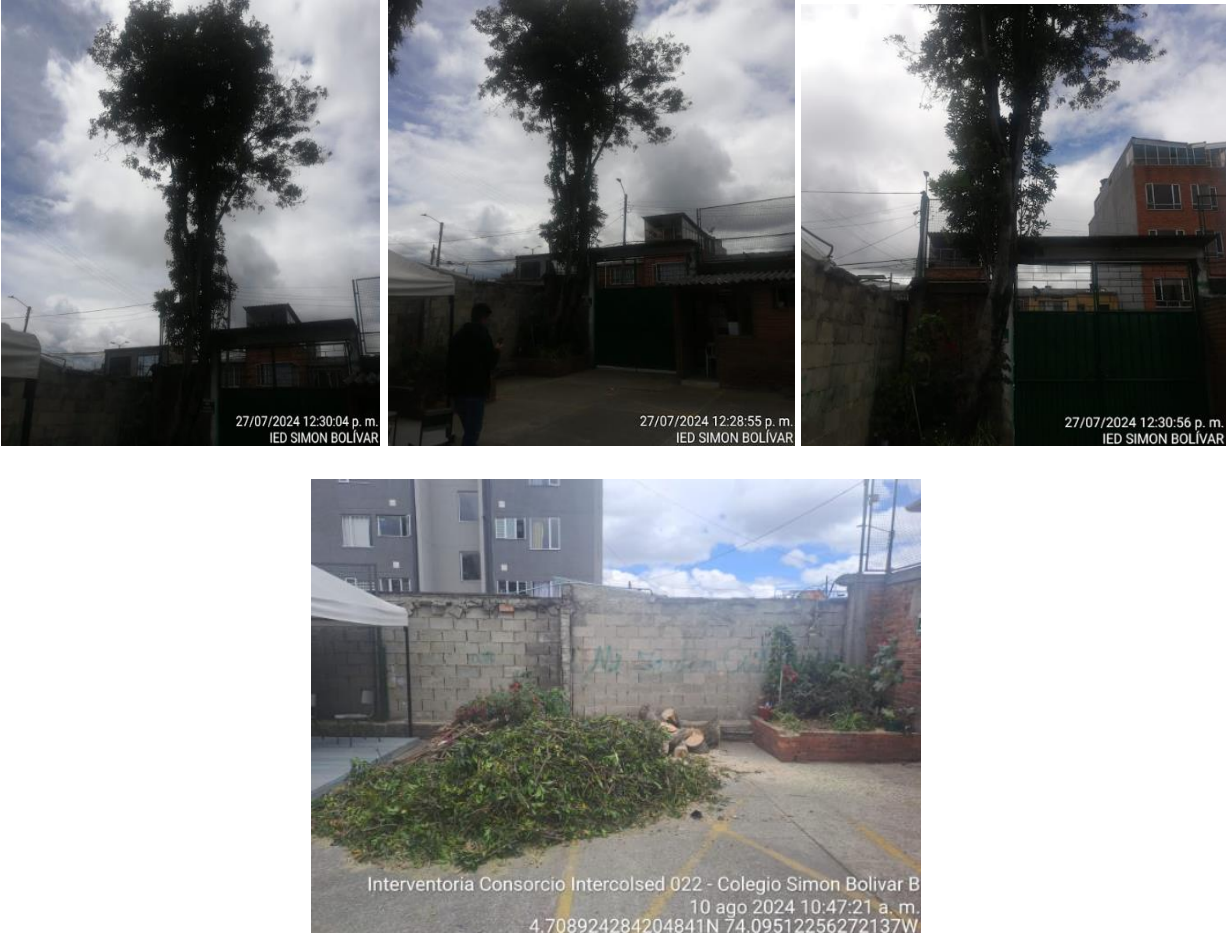
9.1.2.7 Simón Bolívar Sede A (Tala).

En este frente se atendió la tala de un (1) árbol, el día 10 de agosto.
