# **INFORME MENSUAL 13 DE INTERVENTORIA**

**CONSORCIO INTERCOLSED 022**

Octubre 30 - noviembre 29 de 2024

## INFORME MENSUAL DE INTERVENTORÍA No. 13

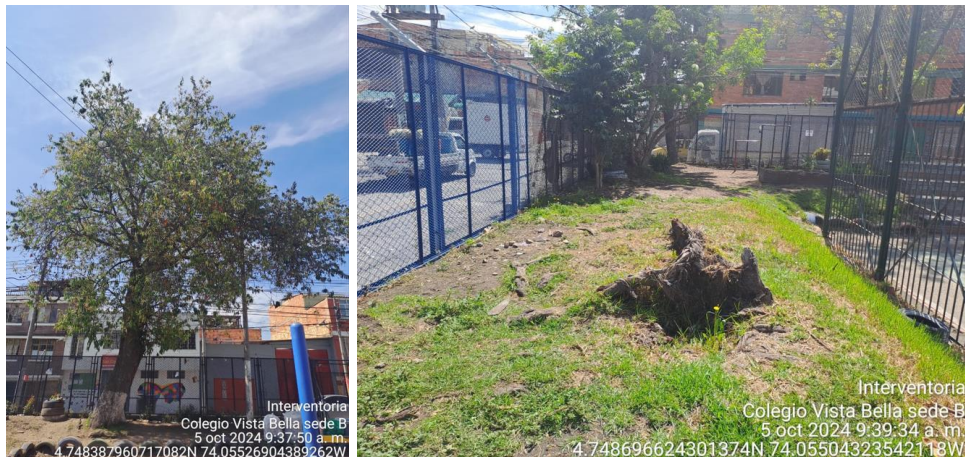
#### 9.1.2.8 Vista Bella sede B (Poda y tala).

Se recibe solicitud por parte de la SED, para atender la actividad de poda del árbol de un cerezo y tala de un árbol, para ello el día 6 de octubre la interventoría y contratista de obra realizan visita de identificación de la especie que se debe podar, la especie que se requiere la tala ya no se encuentra en sitio.

El contratista programara la ejecución en el transcurso de la siguiente semana, por ahora el contratista trabaja en el presupuesto de esta intervención.

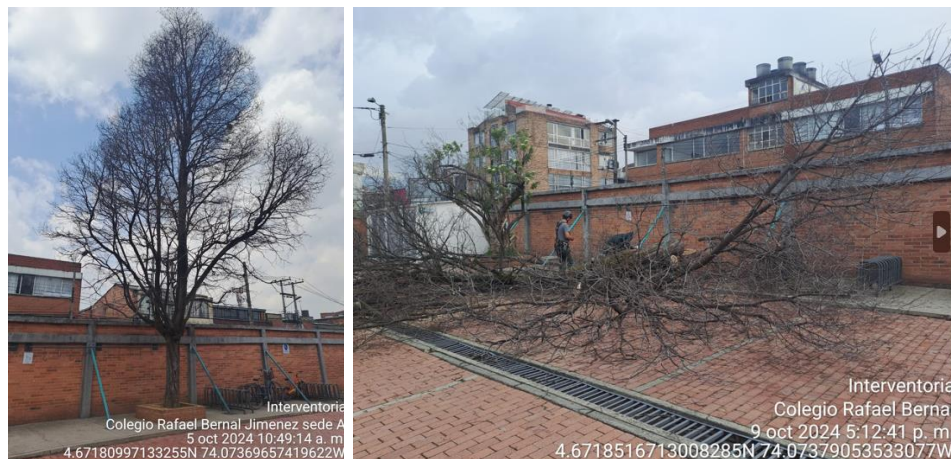
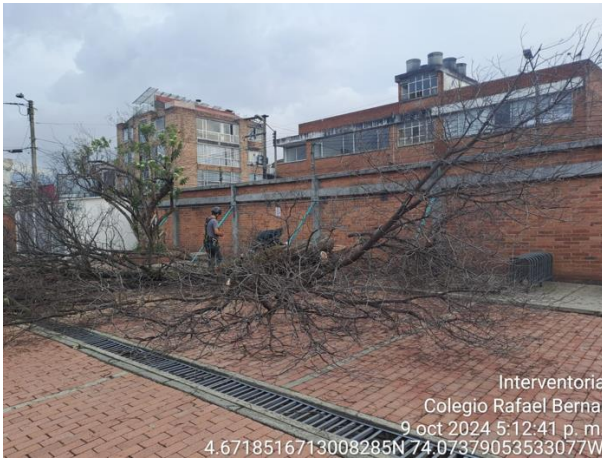
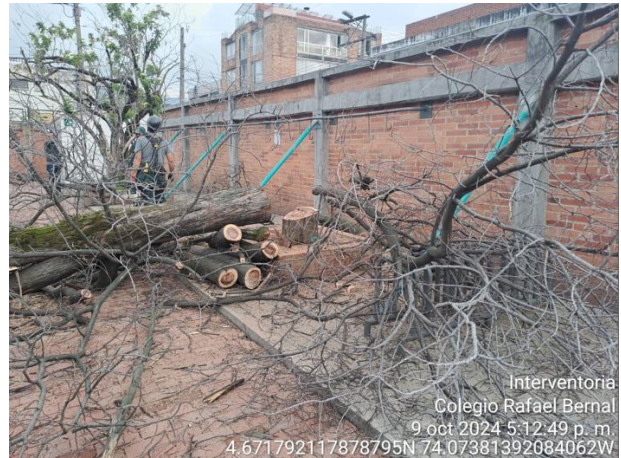
#### 9.1.2.9 Rafael Bernal (Tala).

Se recibe solicitud por parte de la SED para la tala de 1 especie arbórea; el día 9 de octubre el contratista atiende la solicitud y el día 12 de octubre se llevará el material para disposición final de residuos.

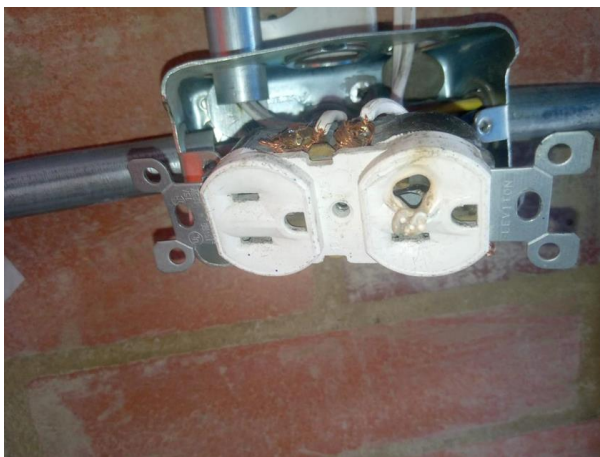
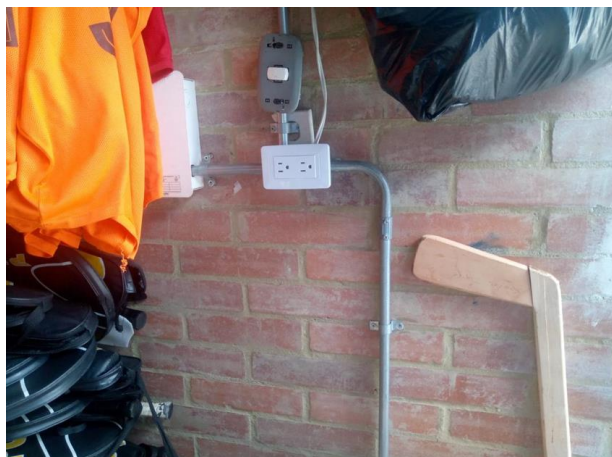
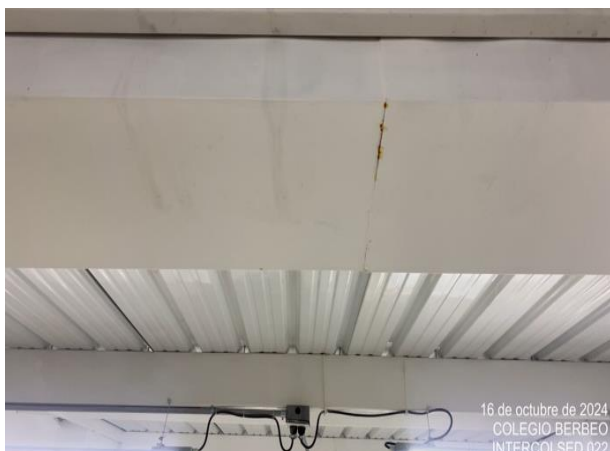
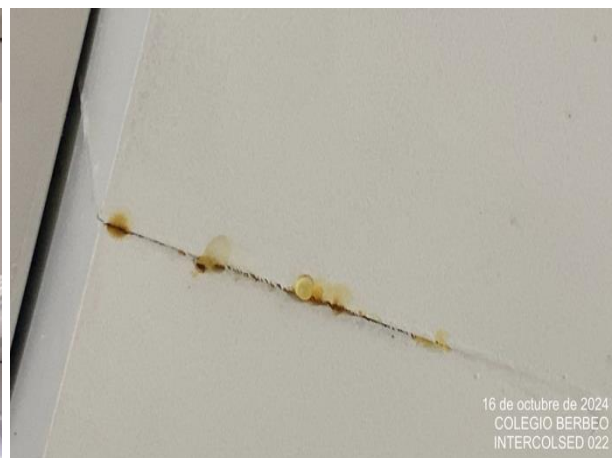
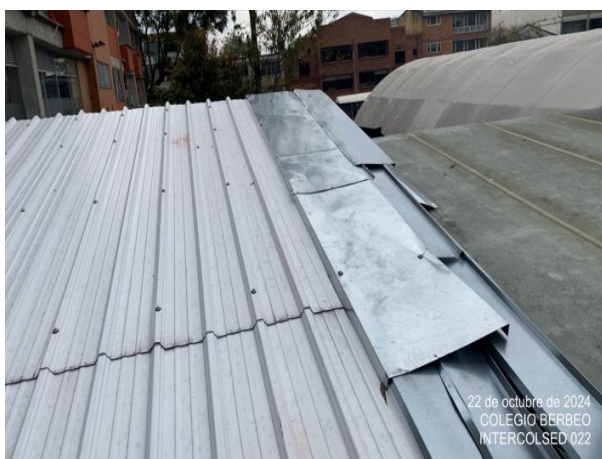
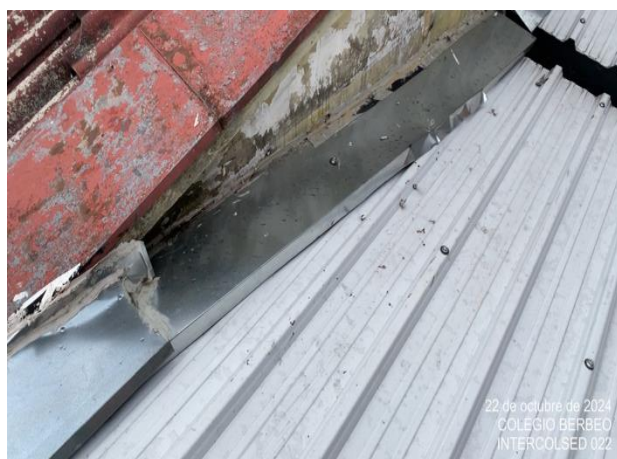
En este frente ya se culminó el alcance total que abarcaba la adecuación del área de comedor existente y la adecuación de un shut de basuras, ya fue entregado en su totalidad al señor rector para su uso; adicional a esto, durante la entrega se solicitó instalar unas laminas en superboard sobre el cerramiento perimetral detrás del shut y la instalación de una malla para proteger los muros del shut, estas actividades ya fueron atendidas por el contratista.

Otra actividad importante, fue la independización de la bajante de la canal instalada durante la intervención, pues estaba presentando saturación de la canal por lluvias. Por parte de la interventoría se han realizado visitas para verificar el estado de la intervención, evidenciando que el pestillo de la puerta no cierra bien, una lámpara en el comedor no está encendiendo, un daño en un tomacorriente ubicado en el cuarto de educación física (este punto eléctrico se encuentra funcionando), en la cubierta del comedor se encontraron algunos flanches sueltos toda vez que existen humedades en muros del comedor, la canal del comedor está presentando filtraciones, la canal de la fachada del comedor se por tanto deberá reinstalar.

De estas actividades el contratista ya atendió el cambio de la herradura de la puerta y de la toma corriente; actualmente por la temporada de fuertes lluvias se pudo observar que la canal instalada presentó rebosamiento, en atención a la emergencia, se realizó visita interventoría y contratista de obra logrando identificar que la canal ni la bajante se encuentran obstruidas, por lo tanto, este rebosamiento se debe a la baja capacidad

hidráulica que tiene el canal para la captación del caudal de agua de las dos cubiertas, así mismo, se deberá aumentar el diámetro de la bajante.

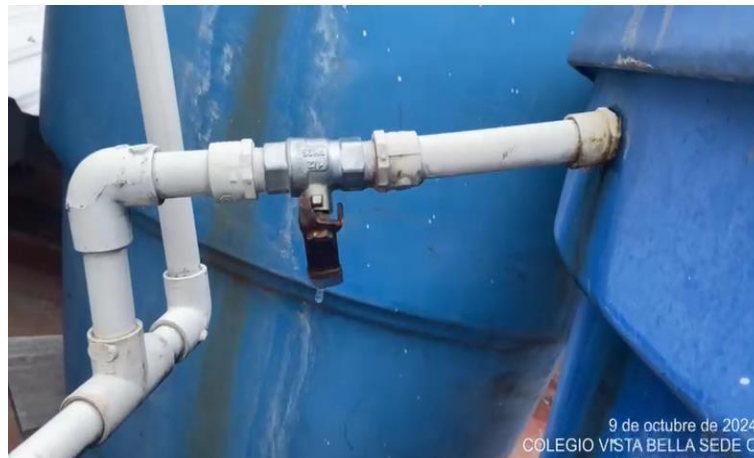
En este frente el contratista de obra ya culminó con las actividades de alcance inicial en el que se contemplaba:

**Bloque norte:** Cambio la cubierta que estaba en asbesto por una teja ecoroof (cambio de estructura metálica y se bajaron culatas); se instalaron flanges perimetrales, se realizó acometida eléctrica para todos los salones con instalación de lámparas tipo led herméticas en el segundo piso, y en el primer piso se instalaron lámparas led cuadradas; En primer y segundo se cambiaron las ventanas externas e internas por una carpintería metálica totalmente nueva cumpliendo con la normativa de ventilación cruzada y se hicieron remarcos granatizando un buen acabado arquitectónico; se efectuó un lavado de fachada, con pintura de la estructura y un pañete en la parte inferior de esta; se cambiaron las puertas de los salones toda vez que algunas se encontraban en mal estado y no cerraba bien; también se realizó pintura de muros y techos de salones, oficinas y pasillos.

**Patio central:** inicialmente existían unas estructuras metálicas columnas y vigas que fueron tapadas con superboard y se pintaron con color gris para mejorar el acabado, también había columnas y vigas en concreto que fueron pintadas gris para unificar los colores, posteriormente en los muros se realizaron resanes puntuales de humedades y se culminó con pintura de un diseño aprobado por interventoría y SED en estos muros; en el muro que colindaba con el auditorio se definió la apertura de unos vanos con rejillas para mejorar la ventilación en el área.

**Adecuación de Auditorio:** en la construcción existente al lado del patio central tenían un área destinada para bodega, cuarto de aseo, cuarto de refrigerios y una bodega; en este espacio adaptó un auditorio con tarima enchapada en madera, luces con un acabado arquitectónico dando calidez al espacio un cuarto de sonido con el fin de que

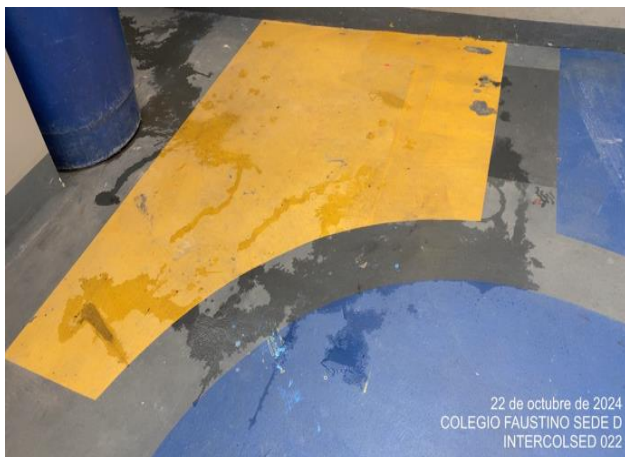
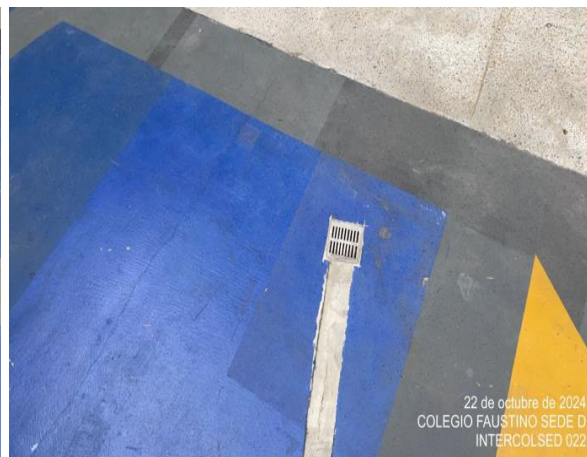
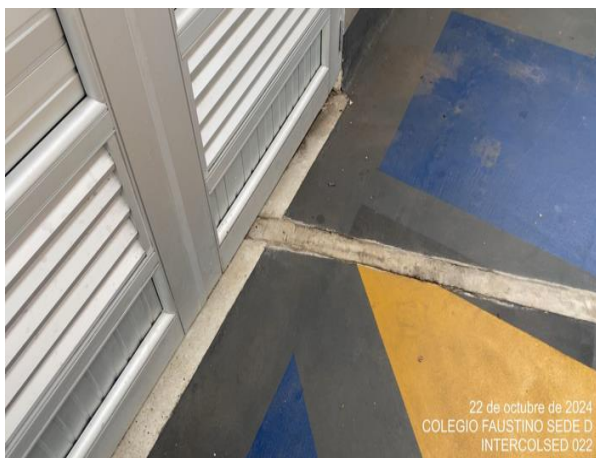
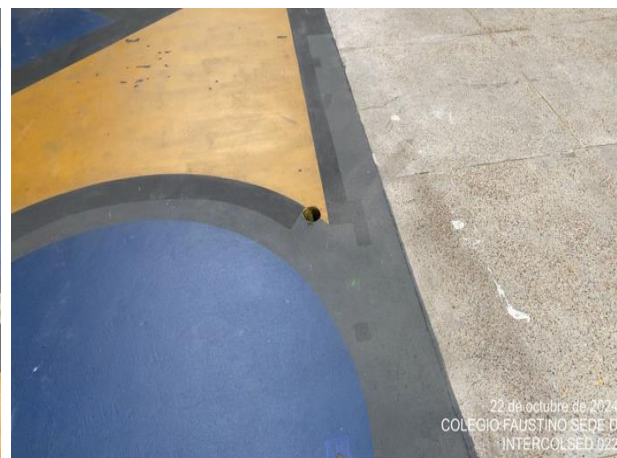
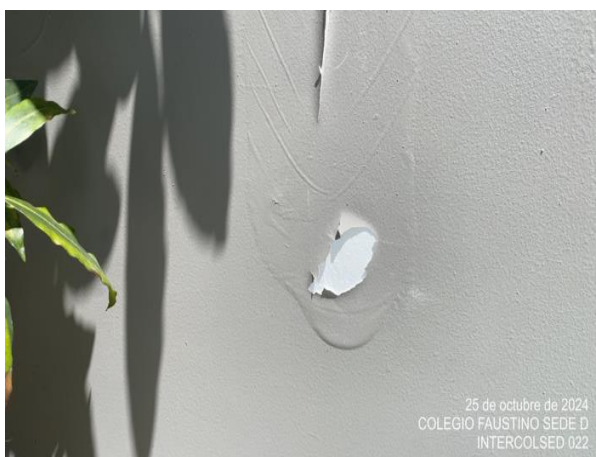
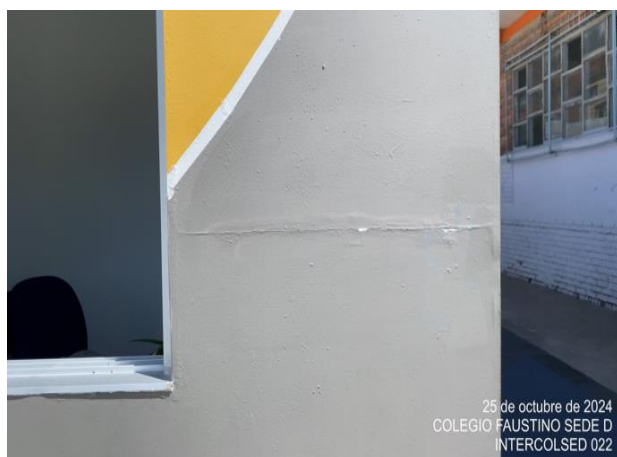
### 9.2.5 Domingo Faustino sede D

Una garantía de la intervención realizada en este frente, fue el deterioro de la pintura de la placa (se levantó), sin embargo, esta actividad ya fue atendida.

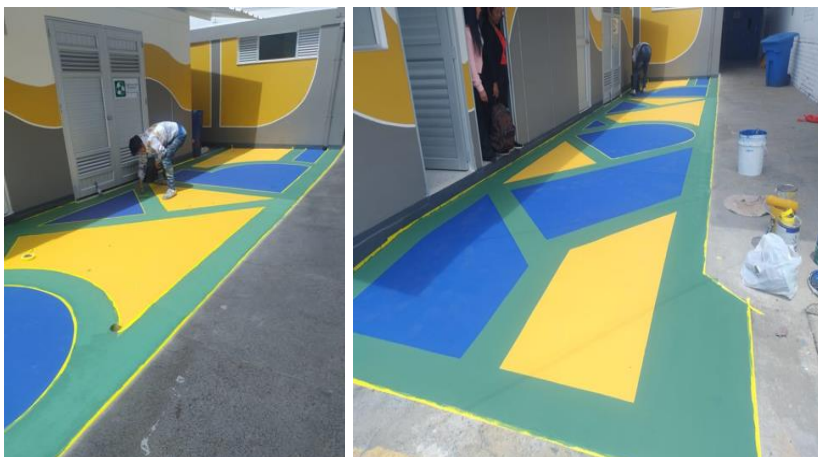
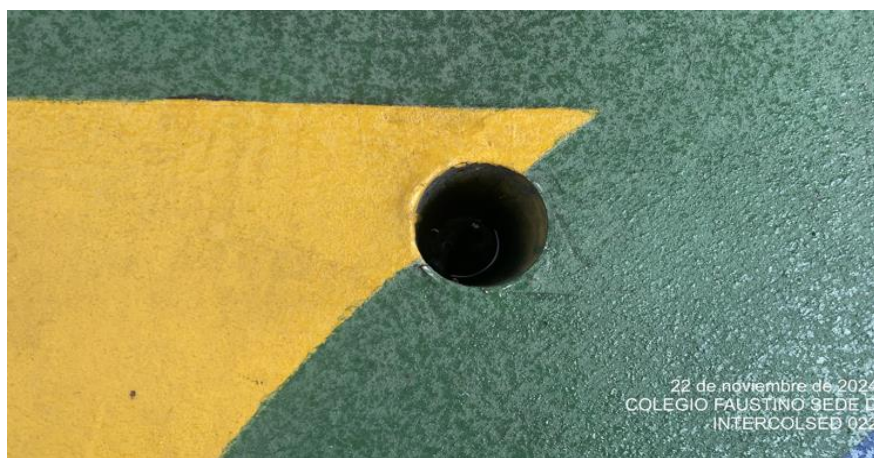
En recorrido realizado por interventoría se evidencia que en la zona de servicio se están presentando Fisuras, aún está pendiente instalar rejilla en bajante. Se le informara al contratista para que evalúe la situación.

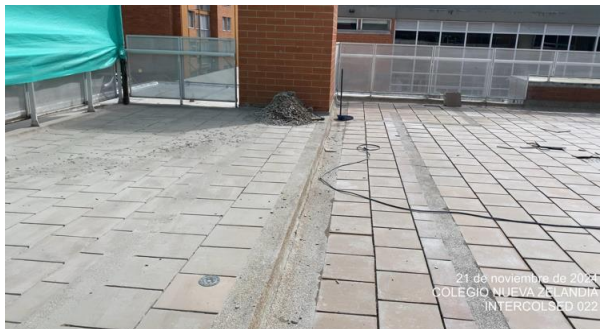
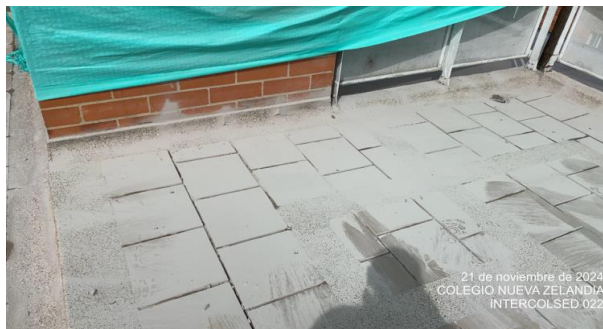
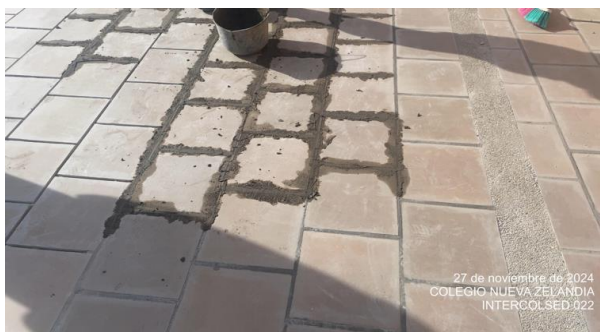
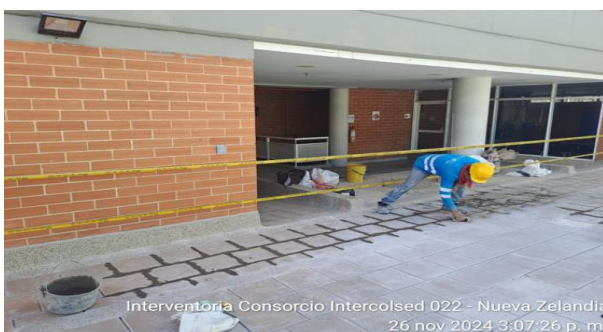
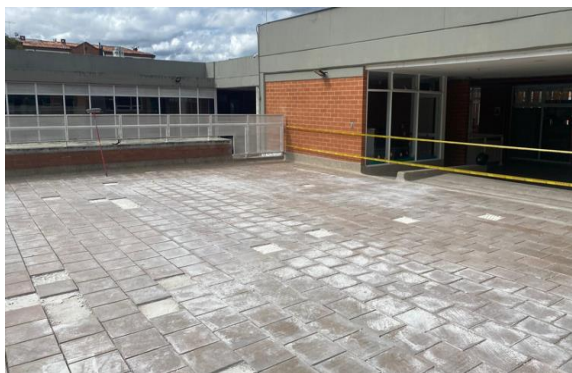
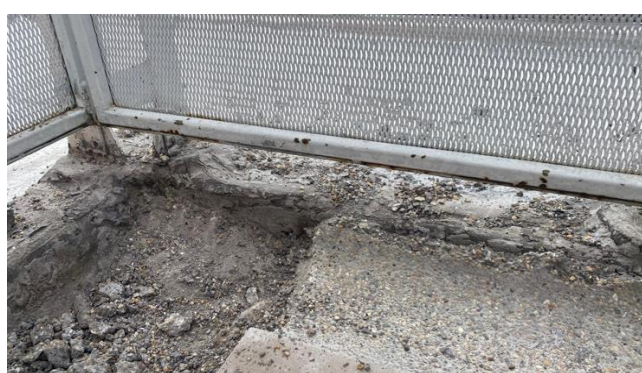
Se recibió un acta de Garantías enviada por el colegio; en atención ello la interventoría realizó una visita realizando un recorrido con la Sra. Almacenista y se evidencia que se debe corregir el emboquillado del enchape instalado en las terrazas pues en algunas zonas este se ha levantado, adicionalmente el granito lavado también presenta fisuras en algunas partes por lo cual la almacenista tiene temor de que se vuelva a filtrar el agua por alguna de esas zonas afectadas.

Durante el mes, el contratista dio inicio a la atención de garantías frente a las intervenciones realizadas en la terraza sobre auditorio, realizando un cerramiento en lona aislando el sitio de los conjuntos aledaños, retirando toda la boquilla existente demoliendo la media caña que presentaba fisuras y el emboquillado de las tabletas.

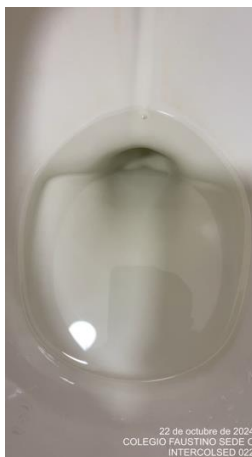
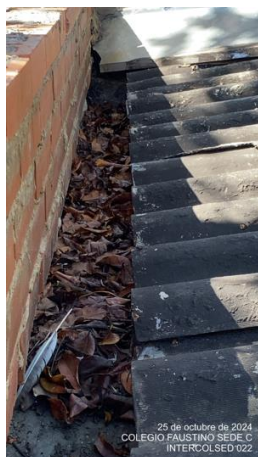
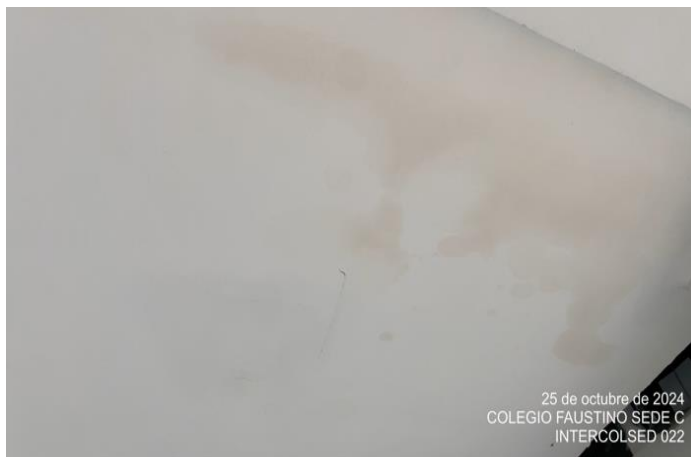
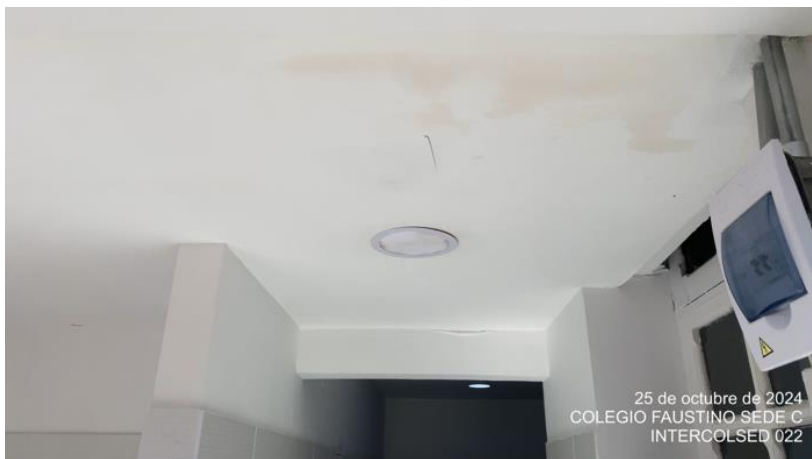
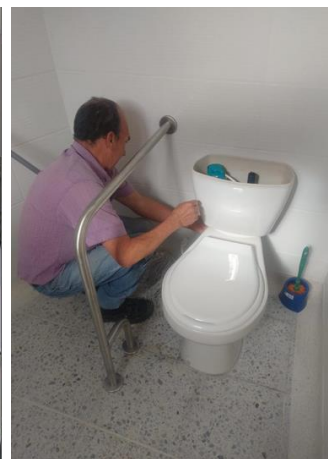
Se realizó visita para verificar el daño que tiene el baño de movilidad reducida ya que presenta fuga de agua en la cisterna sin oprimir nada y se debe hacer el cambio del árbol del sanitario.

Por otro lado, se evidencia un taponamiento de viga canal por falta de mantenimiento del colegio lo que está conllevando a filtraciones de agua en el cielo raso de los baños ocasionando el daño de una de las lámparas.

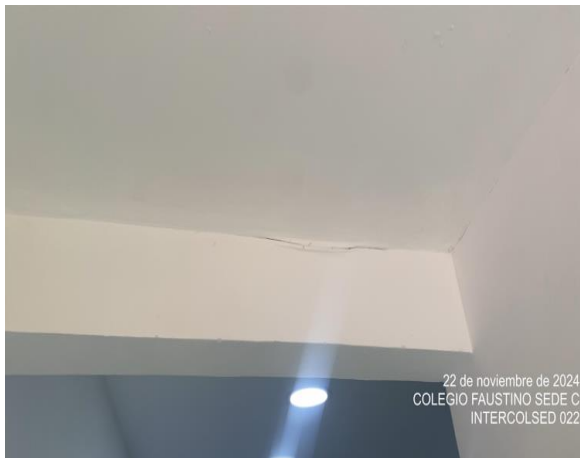
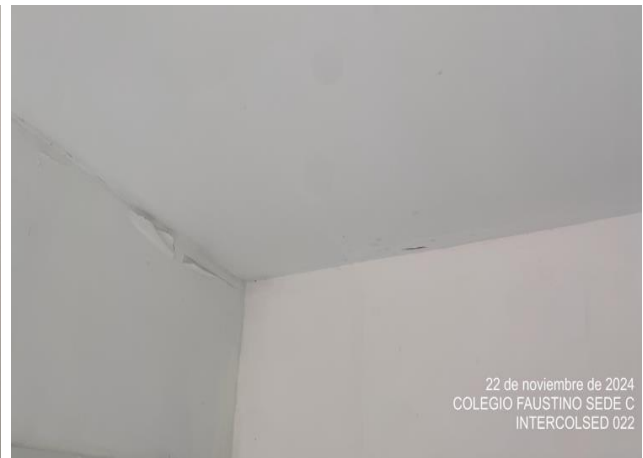
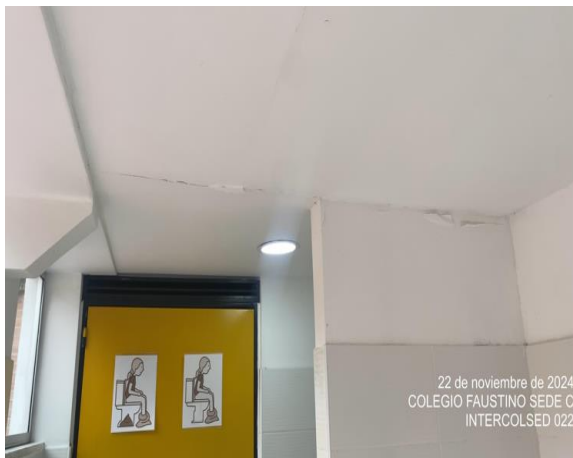
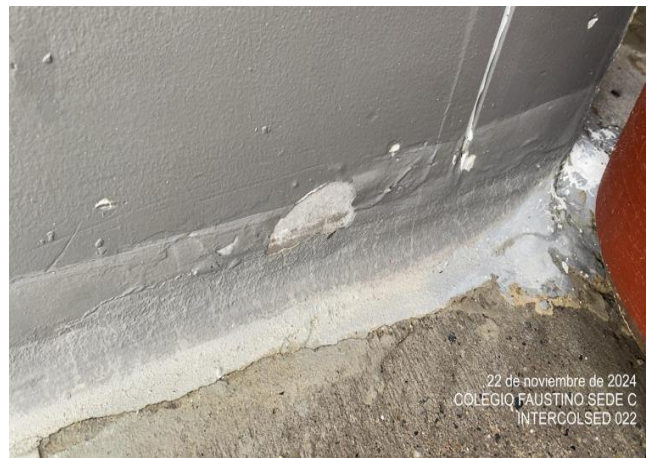
En visita realizada por interventoría se evidencio que en el cielo raso del baño y la media caña del patio se está levantando la pintura, se informará al contratista de la situación para que evalúe la posible causa de esta problemática.
