| | | INFORME SEMANAL | | | | | 38 |
| INTERVENTORIA INTEGRAL AL CONTRATO DE EJECUCIÓN DE LAS OBRAS DE ADECUACIÓN, MEJORAMIENTO Y MANTENIMIENTO CORRECTIVO DE LAS PLANTAS FÍSICAS DE LA SECRETARÍA DE EDUCACIÓN DEL DISTRITO, ASÍ COMO LA EJECUCIÓN DE OBRAS MENORES, QUE PERMITAN A TRAVÉS DE LA ATENCIÓN DE EMERGENCIAS Y DE NECESIDADES FÍSICAS PRIORITARIAS, GARANTIZAR EL FUNCIONAMIENTO Y LA PRESTACIÓN DEL SERVICIO DE LA INFRAESTRUCTURA FÍSICA EN LOS COLEGIOS DISTRITALES Y LAS SEDES ADMINISTRATIVAS. | | | | | | | |
| SEMANA N° | 38 | DEL | 29 de diciembre de 2024 | | | AL | 04 enero de 2025 |

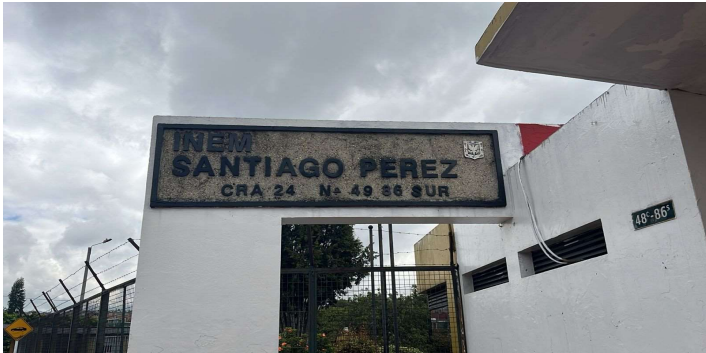
| 2 | Inem Santiago Pérez - Tunjuelito KR 24 # 48 C - 86 SUR | | | 0,00% | 0% | Filtraciones en la cocina | No fue autorizado el ingreso a este colegio, los vigilantes manifestaron que no habían sido informados y trataron de comunicarse con el rector y personal administrativo pero ninguno contestó.<br><br>La SED gestionara el ingreso para los días 5 y 6 de enero de 2025. |

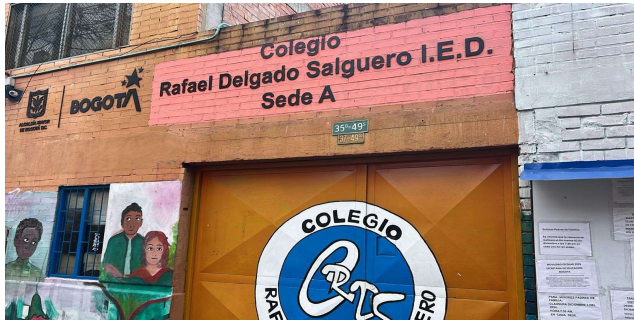
| 3 | Rafael Delgado Salguero - Rafael Uribe Uribe KR 26 R # | | | 0,00% | 0,00% | Proteger zona donde el Policarbonato: proteger zona donde el | No fue autorizado el ingreso a este colegio, los vigilantes manifestaron que no habían sido informados y trataron de comunicarse con el |

| | 35 B - 49 SUR | | | | | Policarbonato voló | El contratista y personal administrativo pero ninguno contestó. | de enero de 2025. |

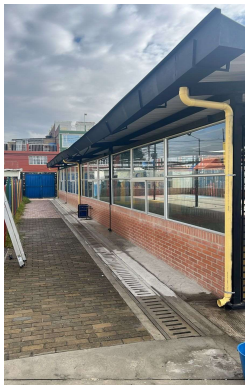
| 4 | San pedro Claver sede A<br>garantía grupo 7 | | | 0,00% | 0% | En este colegio se evidencio que las bajantes se obstruyeron, ocasionando un empozamiento de agua y posteriormente un colapso de la estructura de soporte de la canal, esto en la zona de alimentación.<br><br>Por otra parte en la zona de la cocina, se evidencio que la canal también tuvo una afectación en la estructura de soporte, sin embargo esta no colapsó. | El contratista de obra se comprometió a arreglar y atender estas canales y bajantes | El contratista realizara los trabajos la otra semana |
