## **INFORME DE VISITA**

### **PLAZA DE MERCADO:**

#### **LA CONCORDIA**

El presente documento tiene como objetivo revisión de los circuitos de iluminación el día 27 de noviembre de la cafetería Doña Maria ubicada en la Plaza de Mercado La Concordia ubicada en la Cl 12c # 1 -40, Bogotá.

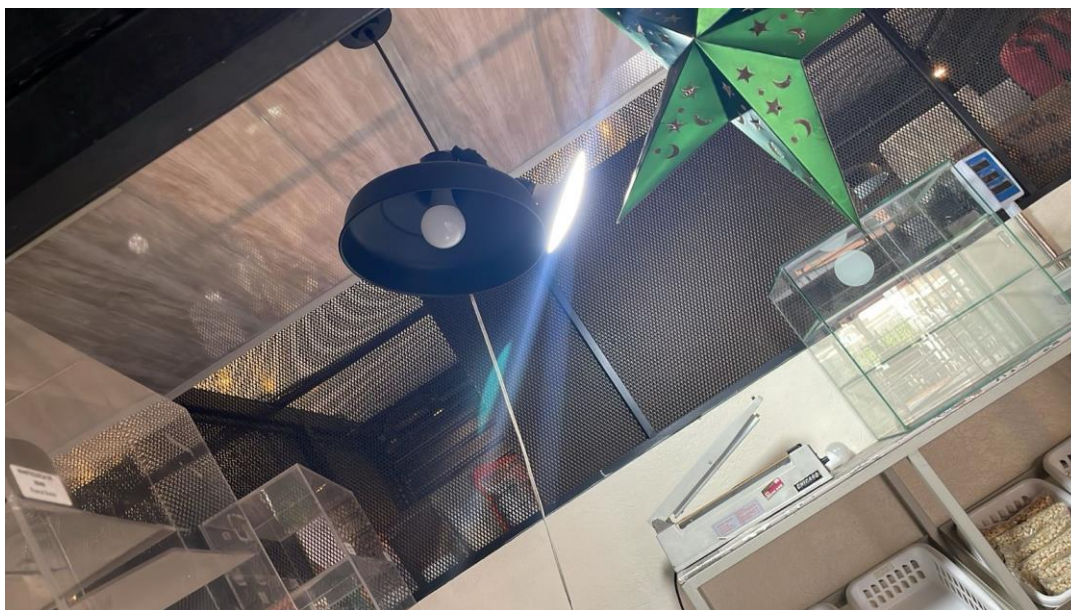
**Evidencia 1. Iluminación provisional**

Se realiza verificación de puntos de conexión de iluminación debido a un mal funcionamiento de algunas luminarias, se encuentra extensiones con bombillos convencionales de manera provisional.

Una vez revisado el cuarto se procede a verificar las salidas de iluminación que se encuentran en el techo encontrando un contacto entre la fase y el neutro generando la falla, se aíslan mediante capuchones de tipo resorte y se valida su funcionamiento.

- Se aísla contacto existente entre fase y neutro en salida de iluminación para evitar un corto circuito.
- Se deja iluminación en funcionamiento.
- Se realiza revisión del estado de interruptor de control de iluminación sin encontrar ningún tipo de falla.
