FORMATO TÉCNICO DE VISITA Y/O VERIFICACIÓN-  
CONTROL URBANÍSTICO  
ALCALDIA LOCAL DE KENNEDY

Formato Técnico de Visita y/o Verificación Control Urbanístico				INFORME TÉCNICO (IT) CPS-680-2024	
DATOS GENERALES					
FECHA DE VISITA	6 de diciembre de 2024		Nº RADICADO	20235830112123	
OBJETO DE LA VISITA	Verificación Comportamientos contrarios a la integridad urbanística		Nº EXPEDIENTE	2023584490101265E	
DIRECCION DEL INMUEBLE	Calle 9a N.o 69b-05		CHIP:	AAA0080WETO	
NOMBRE DE LA PERSONA QUE ATIENDEN	N/A		Nº IDENTIFICACION	N/A	
NOMBRE DE LOS PROPIETARIOS DEL INMUEBLE	Maria Fernanda Bravo Delgado Ana Lucia Bravo Delgado Carlos Andres Bravo Delgado		Nº IDENTIFICACION	52531509 52964075 79790537	
DIRECCION DE NOTIFICACION	Calle 9a N.o 69b-05		TELEFONO	N/A	
ASPECTOS TÉCNICOS					
VERIFICACION DOCUMENTAL					
LICENCIA DE CONSTRUCCIÓN	SI ( ) NO ( x )		LICENCIA Nº	N/A	
FECHA DE EJECUTORIA	N/A		FECHA DE VIGENCIA	N/A	
LICENCIA DE URBANISMO	N/A		RESOLUCION Nº	N/A	
FECHA DE EJECUTORIA	N/A		FECHA DE VIGENCIA	N/A

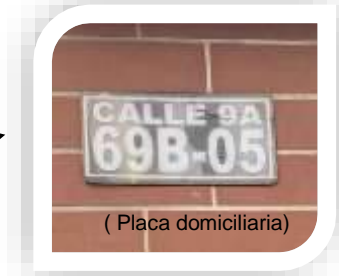
FOTO No. 1

( Placa domiciliaria)

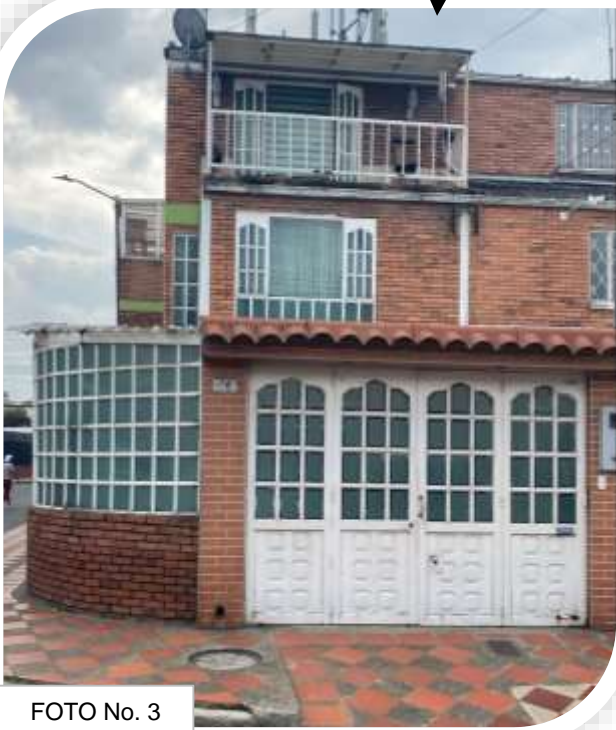
FOTO No. 3

(Fachada Principal del Inmueble Ubicado en la Calle 9a N.o 69b-05)

Foto lateral del Inmueble Ubicado en la Calle 9a N.o 69b-05)

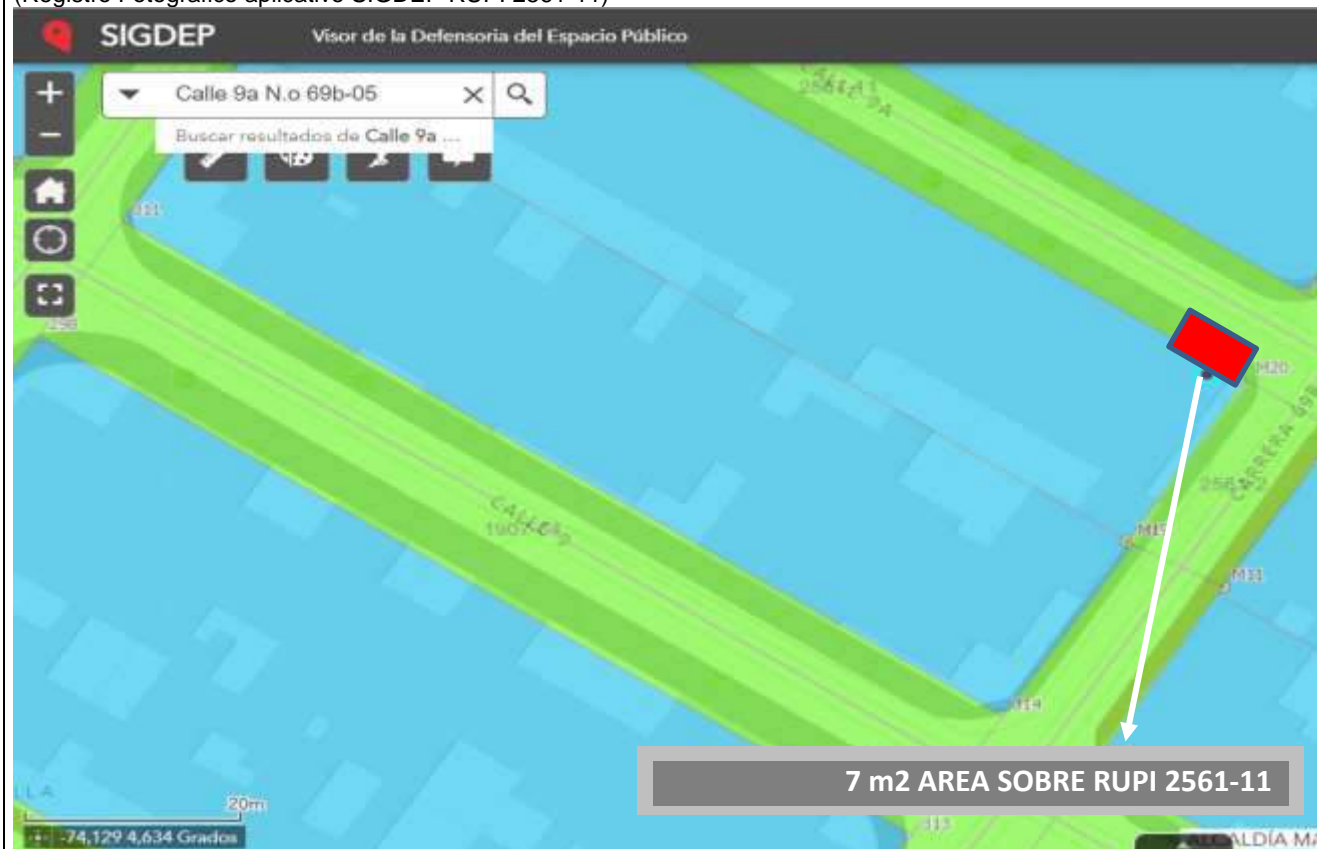
(Registro Fotografico aplicativo SIGDEP RUPI 2561-11)

<b>OBSERVACIONES</b>	
<p>En atención a la orden de 20245840009643 del Veintinueve (29) de Julio del 2024, el cual hace parte integral el Expediente No. 2023584490101265E de 2023 de la INSPECCIÓN OCTAVA “G” DISTRITAL DE POLICÍA de la ALCALDIA LOCAL DE KENNEDY, se realiza visita técnica mediante un registro fotográfico y ocular al predio localizado en la Calle 9a N.o 69b-05, se encuentra al momento de la visita:</p> <ul style="list-style-type: none"><li>No Se estaban ejecutando obras de construcción en este momento. Actualmente y según se muestra en el registro fotográfico se evidencia construcción sobre la zona de antejardín.</li></ul>	
<b>HALLAZGOS:</b>	
<ul style="list-style-type: none"><li>Como se evidencia en la fotografía No. 2 del presente informe, existe un avance de la fachada del primer piso, mediante la conformación de muros en ladrillo a la vista , instalación de un portón y ventana metálicas, lo cual se constituye como modificación de la fachada principal a la vez que se conforma un área cubierta sobre el área de antejardín de la vivienda Calle 9a N.o 69b-05, que está ocupando espacio público de la RUPI 2561-11, cuyo uso pertenece a nivel 1 zonas viales, uso nivel 2 vías vehiculares, tipo de predio Cesión de Uso Público, como se muestra en el gráfico No. 2 de acuerdo al análisis del predio en el aplicativo SIGDEP.</li></ul> <p>Teniendo en cuenta el artículo 315 del DECRETO 555 de 2021 “POT- BOGOTÁ, Reglamentado por el Decreto 506 de 2023. Regularización de la ocupación de antejardines no es posible legalizar esta zona ya que no cumple con las siguientes condiciones:</p> <ol style="list-style-type: none"><li><u>Que se establezca que la longitud de frente de la manzana cuenta con una ocupación de antejardines de más del 70%, cinco años antes de la fecha de expedición del presente plan.</u></li><li><u>Que las áreas de antejardín estén ocupadas por edificaciones de dos o más pisos.</u></li><li><u>Que la dimensión del antejardín existente sea igual o inferior a 3.5 metros.</u></li></ol> <p>Teniendo en cuenta lo anterior podemos decir que el antejardín <b>NO</b> puede ser legalizado ya que <b>NO</b> cumple con las condiciones del decreto por lo que se sugiere <b>DESMONTAR</b>.</p>

<b>CONCLUSION:</b>  En el predio localizado en la Calle 9a N.o 69b-05, actualmente <b>NO</b> se están ejecutando obras. No obstante, de acuerdo a la materialización de los hallazgos anteriormente expuestos, se encuentra ocupación indebida sobre RUPI 2561-11.			
<b>CONCLUSIONES</b>			
AREA EN CONTRAVENCIÓN (M2)	7.00	ÁREA LEGALIZABLE (M2)	N/A
		AREA NO LEGALIZABLE (M2)	7.00
TIPO DE INFRACCIÓN	OCUPACION INDEBIDA DE ESPACIO PUBLICO.		
¿HAY OCUPACION DE ESPACIO PÚBLICO?	SI ( <input checked="" type="checkbox"/> )    NO ( <input type="checkbox"/> )	¿SE DEJÓ CITACIÓN?	SI ( <input type="checkbox"/> )    NO ( <input checked="" type="checkbox"/> )
ELABORADO POR:
