FORMATO TÉCNICO DE VISITA Y/O VERIFICACIÓN-
CONTROL URBANÍSTICO
ALCALDIA LOCAL DE KENNEDY

| Formato Técnico de Visita y/o Verificación Control Urbanístico | | | INFORME TÉCNICO (IT) CPS-680-2024 | | |
| DIRECCION DEL INMUEBLE | Carrera 73 N.o 7f-23 | | CHIP: | AAA0081DTPA | |

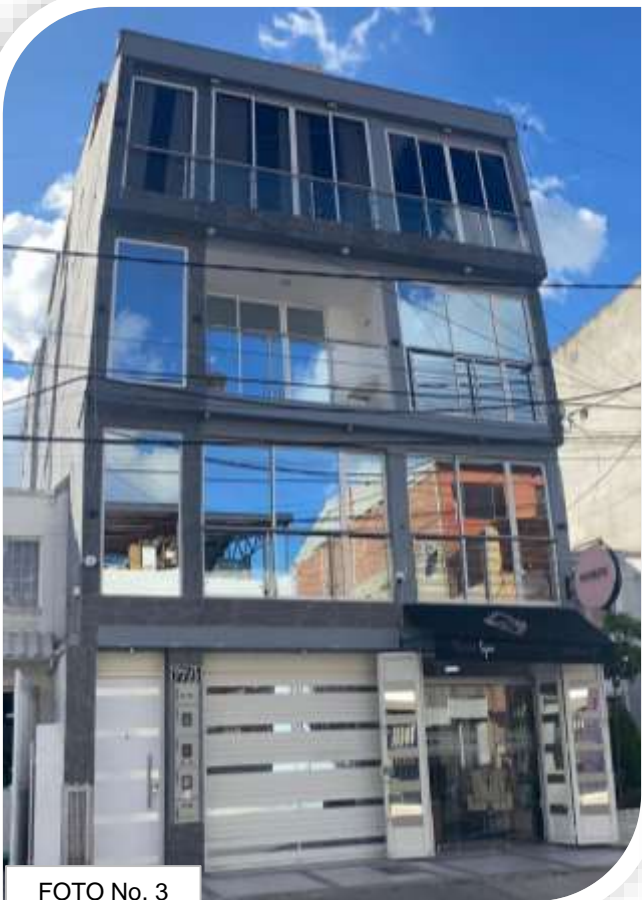
FOTO No. 2

(Fachada Principal del Inmueble Ubicado en la Carrera 73 N.o 7f-23)

| OBSERVACIONES | | | |
|---|---|---|---|
| <p>En atención a la orden de trabajo 20245840010183 del dieciocho (18) de Agosto del 2024, el cual hace parte integral el Expediente No. 2022584490101369E de 2022 de la INSPECCIÓN OCTAVA “G” DISTRITAL DE POLICÍA de la ALCALDIA LOCAL DE KENNEDY, se realiza visita técnica mediante un registro fotográfico y ocular al predio localizado en la Carrera 73 N.o 7f-23, se encuentra al momento de la visita:</p> <ul style="list-style-type: none">No se estaban ejecutando obras de construcción en este momento. Actualmente y según se muestra en el registro fotográfico hay una construcción de cinco (5) pisos, excede la volumetría por tres pisos, adicional se construyó sobre la zona de antejardín | | | |
| TIPO DE INFRACCIÓN | CONSTRUCCION SIN LICENCIA EN ZONA DE ANTEJARDIN Y CUYA VOLUMETRIA SUPERA LA PERMITIDA QUE ES DOS (2) PISOS. | | |

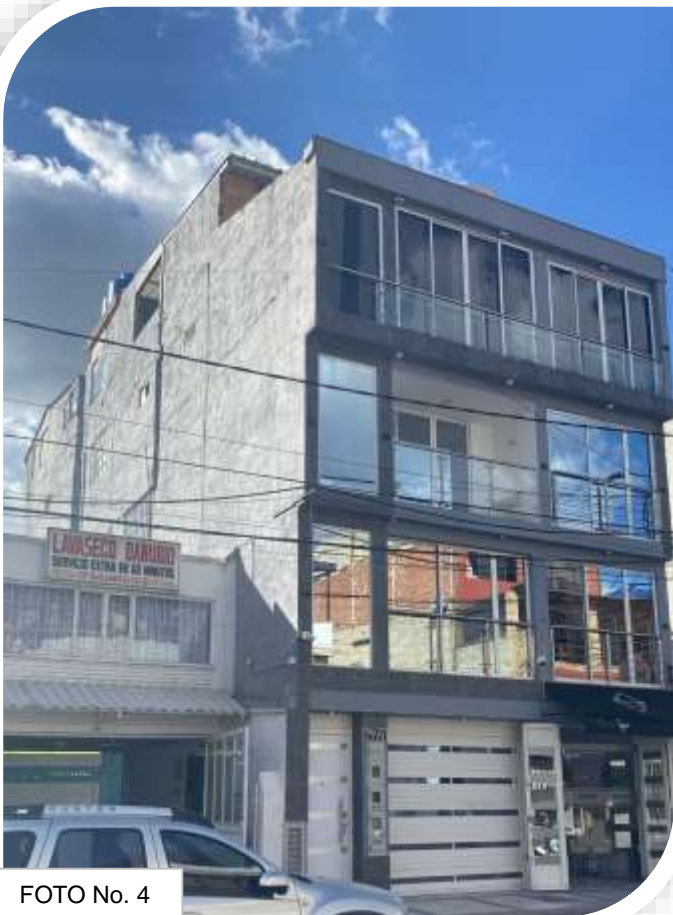
FOTO No. 3

Foto lateral del Inmueble Ubicado en la Carrera 73 N.o 7f-23)
