**INFORME TÉCNICO DE INTERVENTORÍA N.º 11**  
**20 AL 31 DE OCTUBRE DE 2024**

**INTERVENTORÍA TÉCNICA, ADMINISTRATIVA, AMBIENTAL, FINANCIERA Y  
LEGAL PARA EL MEJORAMIENTO Y MANTENIMIENTO DE LAS VÍAS DEL  
GRUPO 1 DE CIRCUITOS ESTRATÉGICOS DEL DEPARTAMENTO DE  
ANTIOQUIA. LOTE 1**

**CONTRATO DE OBRA No 23OO111B1477 de 2023**

**MEJORAMIENTO Y MANTENIMIENTO DE LAS VÍAS DEL GRUPO 1 DE CIRCUITOS  
ESTRATÉGICOS DEL DEPARTAMENTO DE ANTIOQUIA. LOTE 1.**

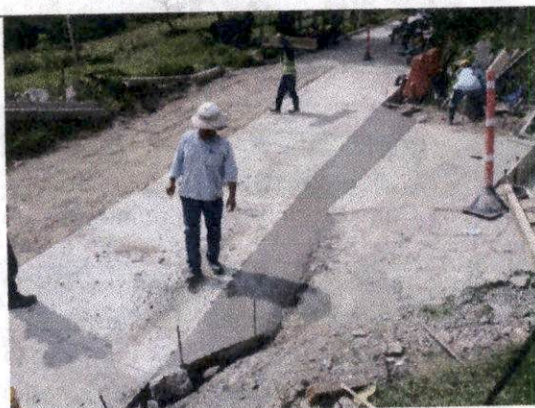
Foto 2 Construcción de pavimento en concreto hidráulico MR 38 KGF/CM2, vaciado de concreto hidráulico en la zona de empalme entre la vía y la carrera 7ma. Entre la K1+739,02 y la K1+751,12, se aplica Antisol.

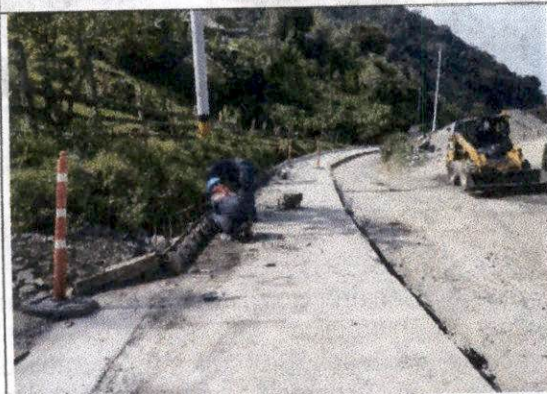
Foto 3 Construcción de bordillo 21MPa, colocación de acero, encofrado y vaciado de bordillo carril margen derecha abscisa K1+725,25 a K1+738,95.

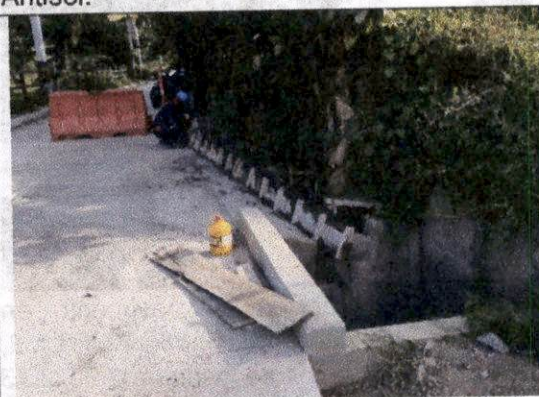
Foto 4 Construcción de bordillo 21MPa, colocación de acero, encofrado y vaciado de bordillo carril margen derecha conectando con la obra hidráulica K1+750, 5

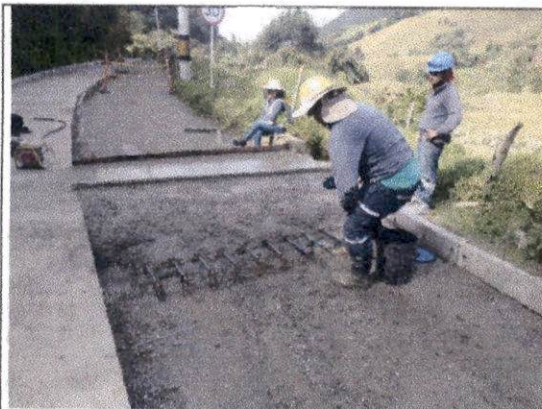
Foto 5 Construcción de pavimento en concreto hidráulico MR 38 KGF/CM2, colocación de canastilla y pasadores de 1" (12 unidades por canastilla). El diámetro de las barras es de 1" (25.4 mm) y la separación entre centros de 20 cm, medio carril margen derecha abscisa K1+603,8 a K1+647,8, se aplica Antisol.

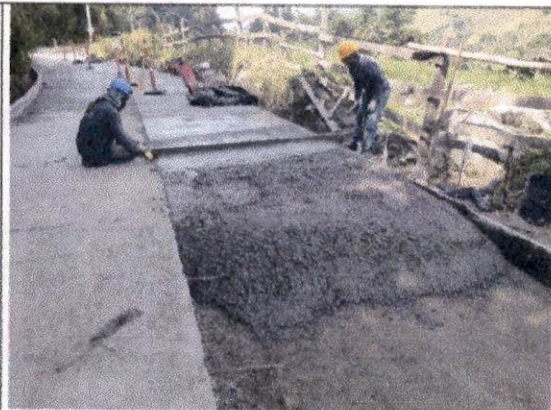
Foto 6 Construcción de pavimento en concreto hidráulico MR 38 KGF/CM2, vaciado de módulos de losas de 2.30x2.75 medio carril margen derecha abscisa K1+603,8 a K1+647,8, se aplica Antisol.

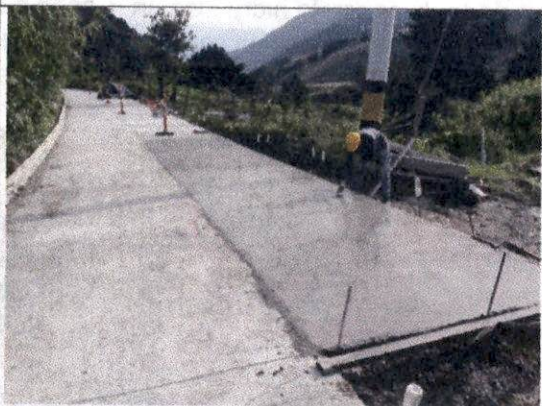
Foto 7 Construcción de pavimento en concreto hidráulico MR 38 KGF/CM2, vaciado de módulos de losas de 2.30x2.75 medio carril margen derecha abscisa K1+647,8 a K1+683,55, se aplica Antisol.

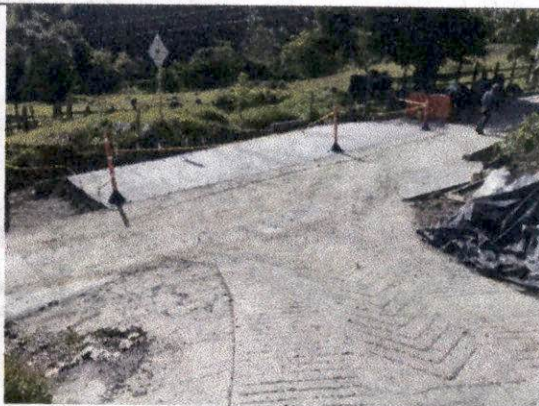
Foto 8 Construcción de pavimento en concreto hidráulico MR 38 KGF/CM2, vaciado de losas de concreto hidráulico medio carril margen izquierda abscisa K1+752,8 a K1+741,8, se aplica Antisol.

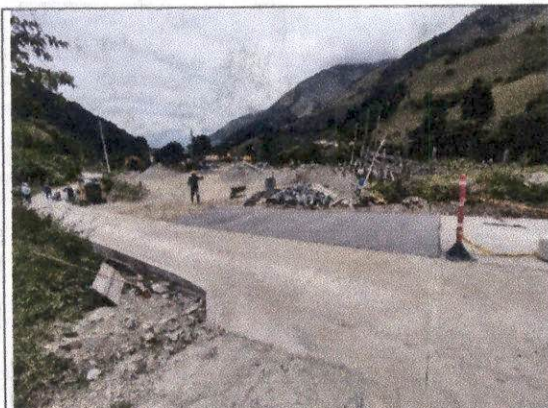
Foto 9 Construcción de pavimento en concreto hidráulico MR 38 KGF/CM2, vaciado de losas de concreto hidráulico medio carril margen izquierda abscisa K1+741,8 a K1+733,55, se aplica Antisol.

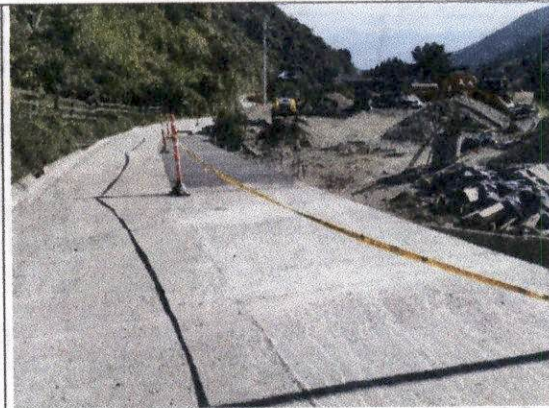
Foto 10 Construcción de pavimento en concreto hidráulico MR 38 KGF/CM2, vaciado de losas de concreto hidráulico medio carril margen izquierda abscisa K1+733,55 a K1+713,55, se aplica Antisol.

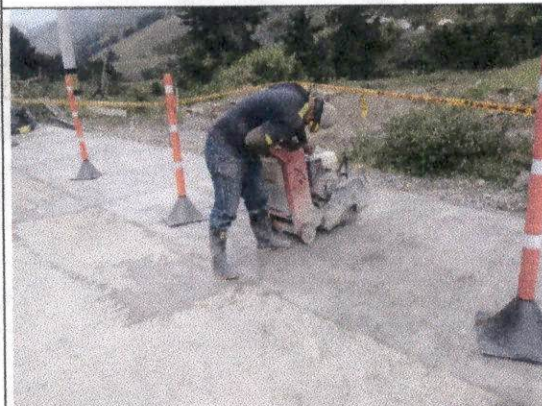
Foto 11 Construcción de pavimento en concreto hidráulico MR 38 KGF/CM2, labores de definición de juntas de dilatación con equipo de disco de corte.

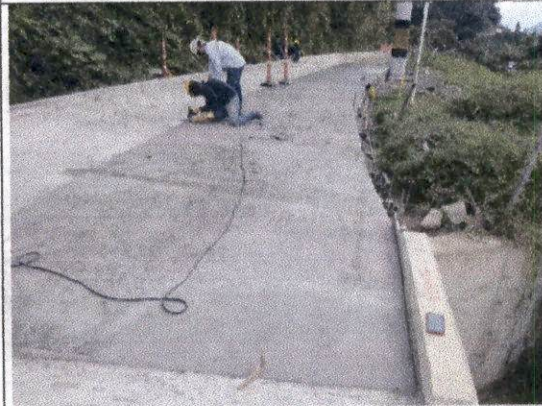
Foto 12 Construcción de pavimento en concreto hidráulico MR 38 KGF/CM2, vaciado de losas de concreto hidráulico medio carril margen izquierda abscisa K1+603,8 a K1+581,8, se aplica Antisol.

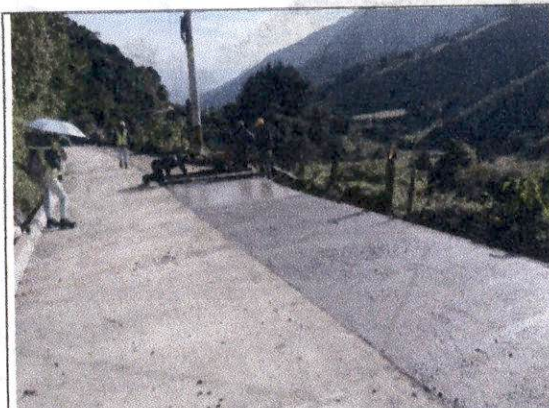
Foto 13 Construcción de pavimento en concreto hidráulico MR 38 KGF/CM2, vaciado de losas de concreto hidráulico medio carril margen izquierda abscisa K1+581,8 a K1+557,05, se aplica Antisol.

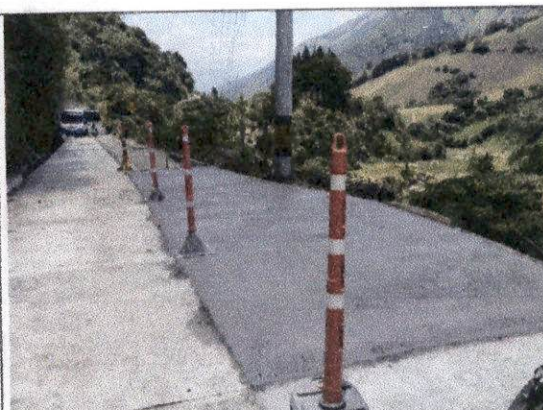
Foto 14 Construcción de pavimento en concreto hidráulico MR 38 KGF/CM2, vaciado de losas de concreto hidráulico medio carril margen izquierda abscisa K1+581,8 a K1+557,05, se aplica Antisol.

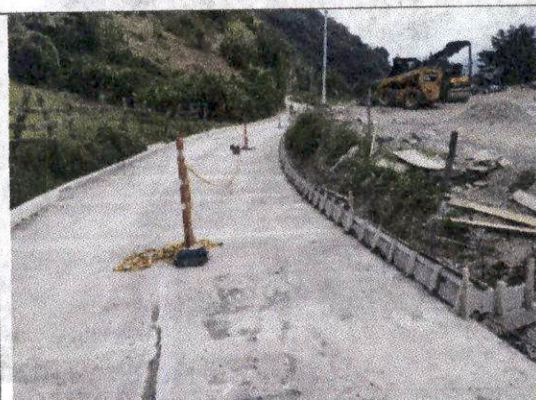
Foto 15 Vaciado de bordillo sobre la margen izquierda desde el K1+725 al K1+694,60, se utiliza concreto de 21 Mpa. Toma de muestras tipo cilindro.

- El contratista envió ya al laboratorio las muestras de los cilindros de concretos preparados en la obra hasta la fecha, pero aún no ha entregados los resultados de la rotura de éstos cilindros.

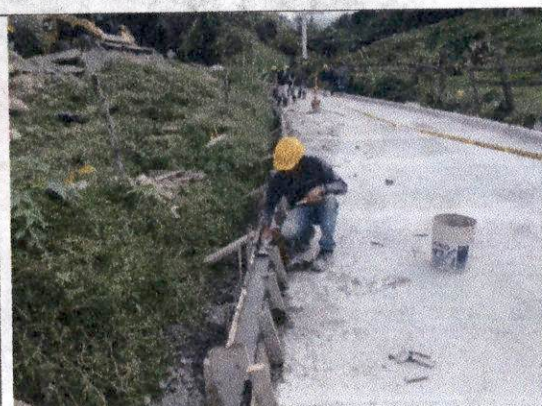
Foto 16 Vaciado de bordillo sobre la margen izquierda desde el K1+725 al K1+694,60, se utiliza concreto de 21 Mpa.

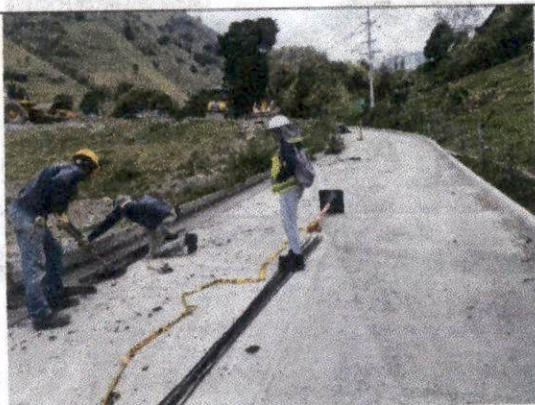
Foto 17 Construcción de pavimento en concreto hidráulico MR 38 KGF/CM2, vaciado de sobreanchos de vía en concreto hidráulico, carril margen izquierda abscisa K1+695 hasta el K1+598,30, se aplica Antisol.

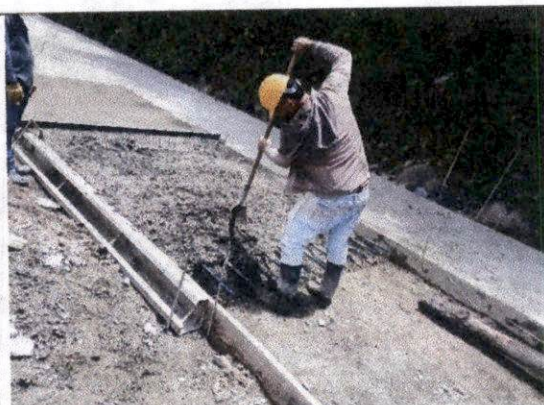
Foto 18 Construcción de pavimento en concreto hidráulico MR 38 KGF/CM2, vaciado de módulos de losas de 2.30x2.75 medio carril margen izquierda abscisa K1+507,85 hasta la K1+461.1, se aplica Antisol.

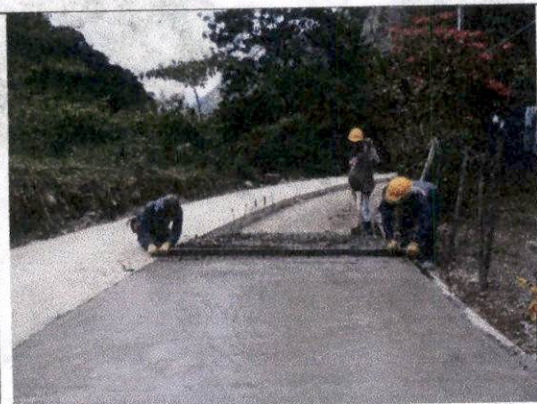
Foto 19 Construcción de pavimento en concreto hidráulico MR 38 KGF/CM2, vaciado de módulos de losas de 2.30x2.75 medio carril margen izquierda abscisa K1+408,85 a K1+359,35.

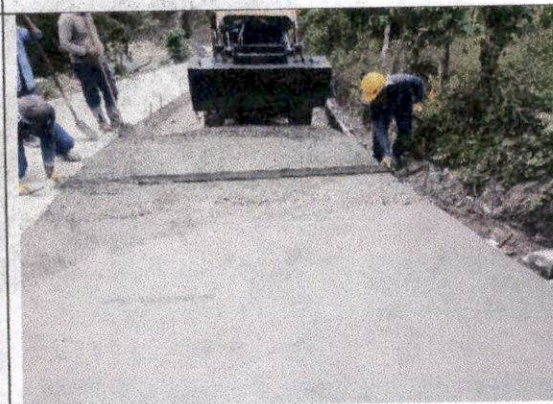
Foto 20 Construcción de pavimento en concreto hidráulico MR 38 KGF/CM2, vaciado de módulos de losas de pavimento rígido medio carril margen izquierda abscisa K1+408,85 a K1+359,35.

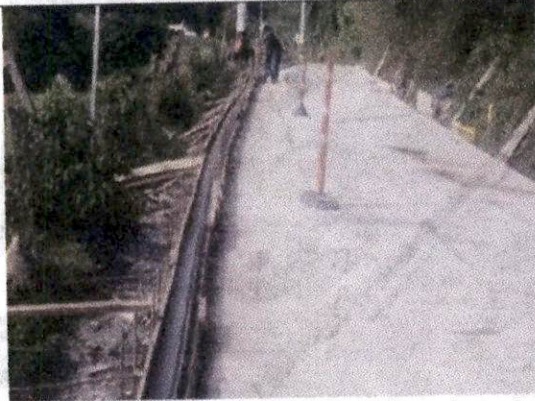
Foto 21 Vaciado de bordillo sobre la margen izquierda desde el K1+602,64 al K1+529,77, se utiliza concreto de 21 Mpa

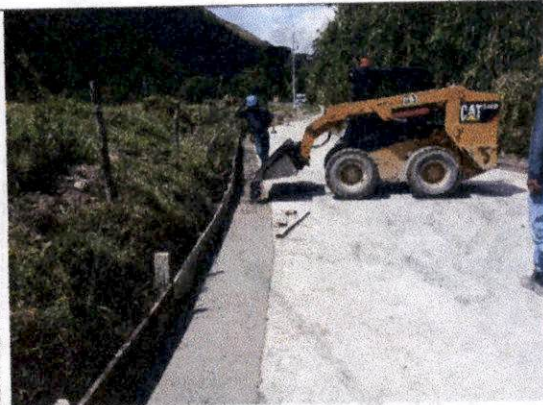
Foto 22 Construcción de pavimento en concreto hidráulico MR 38 KGF/CM2, vaciado de sobreanchos de calzada en concreto hidráulico, carril margen izquierda abscisa K1+538 hasta el K1+526,50, se aplica Antisol.

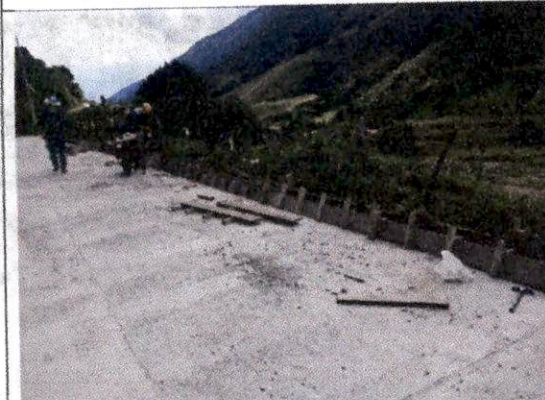
Foto 23 Construcción bordillo 21MPa, colocación de acero y encofrado de bordillo sobre la margen izquierda desde el K1+528,17 al K1+451,47, se utiliza concreto de 21 Mpa

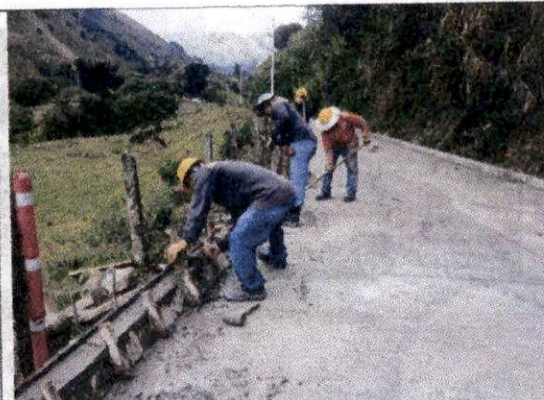
Foto 24 Vaciado de bordillo sobre la margen izquierda desde el K1+528,17 al K1+451,47, se utiliza concreto de 21 Mpa

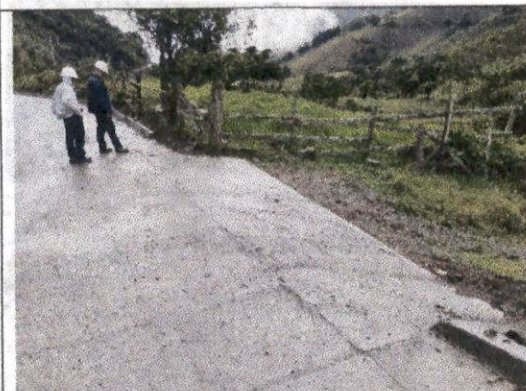
Foto 27 Construcción de pavimento en concreto hidráulico MR 38 KGF/CM2, vaciado de rampa de acceso a predio privado en concreto hidráulico, desde el K1+664,25 hasta el K1+655,40 (8,85m)

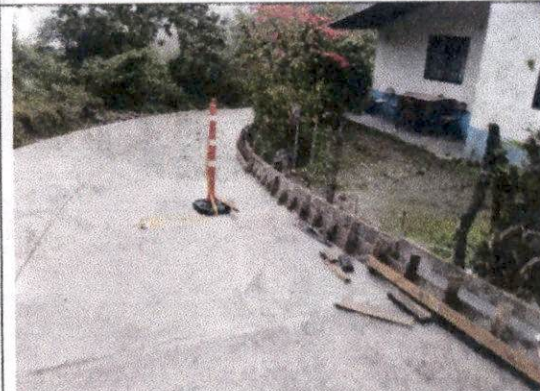
Foto 28 Construcción bordillo 21MPA, colocación de acero y encofrado de bordillo sobre la margen izquierda desde el K1+384,30 al K1+360,09, se utiliza concreto de 21 Mpa.

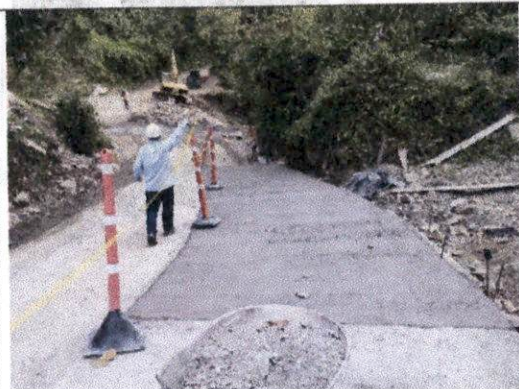
Foto 29 Construcción de pavimento en concreto hidráulico MR 38 KGF/CM2, vaciado de módulos de losas de pavimento rígido medio carril margen izquierda abscisa K1+359,35 a K1+308,10.

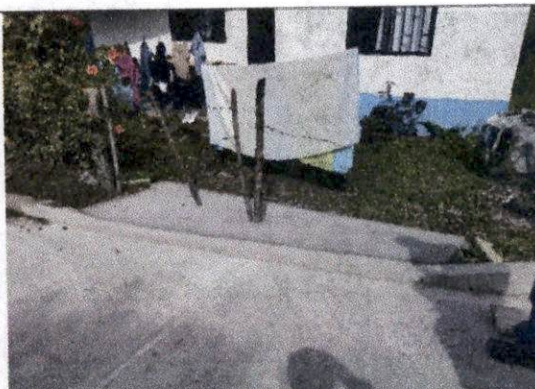
Foto 30 Construcción de pavimento en concreto hidráulico MR 38 KGF/CM2, vaciado de rampa de acceso a predio privado en concreto hidráulico, desde el K1+387,90 hasta el K1+384,30 (3.6m)

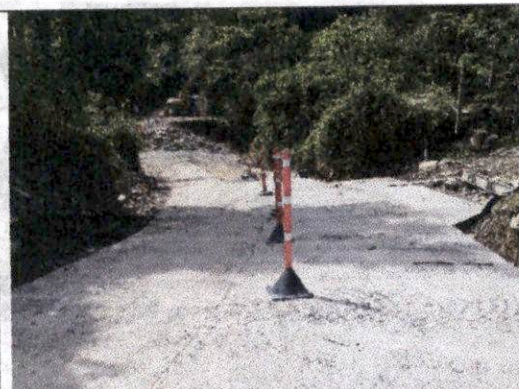
Foto 31 Construcción de pavimento en concreto hidráulico MR 38 KGF/CM2, vaciado de módulos de losas de pavimento rígido medio carril margen izquierda abscisa K1+308,10 a K1+300,62.

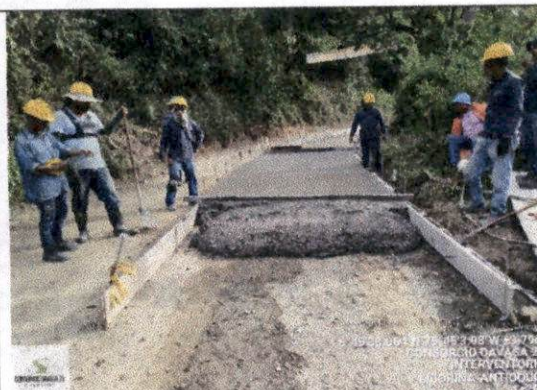
Foto 32 Construcción de pavimento en concreto hidráulico MR 38 KGF/CM2, vaciado de módulos de losas de 2.30x2.75 medio carril margen derecha abscisa K1+255 a K1+246,8.

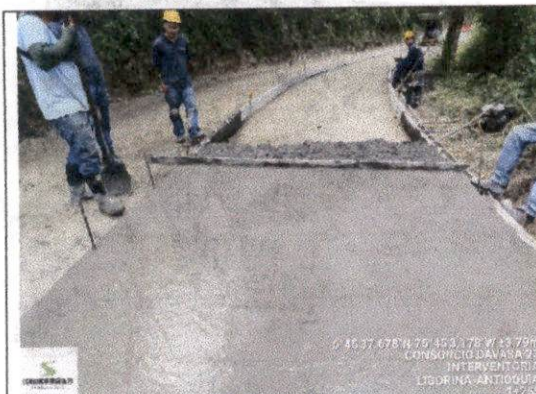
Foto 33 Construcción de pavimento en concreto hidráulico MR 38 KGF/CM2, vaciado de módulos de losas de 2.30x2.75 medio carril margen derecha abscisa K1+246,8 hasta la K1+238,20.

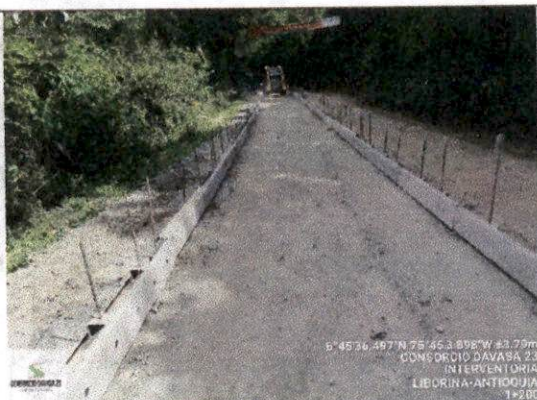
Foto 34 Construcción de pavimento en concreto hidráulico MR 38 KGF/CM2, encofrado carril margen izquierda desde el K1+226,55 al K1+200.

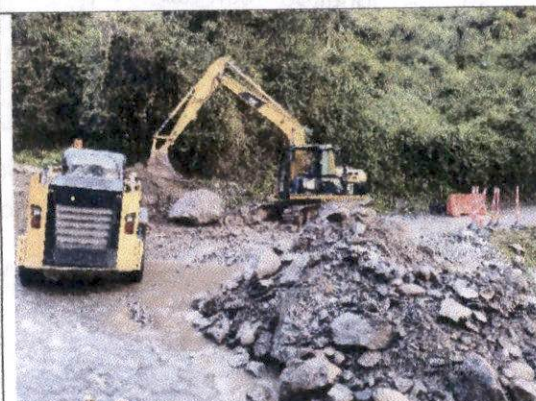
Foto 35 Obras complementarias para atender la problemática del sector de la Batea desde el K1+295 hasta el K1+270. Se realiza Jarillón para encausar la corriente de agua y poder dar apertura a las actividades de demolición y excavación.

Durante el periodo, se dio apertura a las actividades de demolición de muro de contención de concreto ciclópeo (obra hidráulica existente en deficiente estado). Asimismo, también se adelantaron labores de excavación mecánica para las obras complementarias como lo son el muro de concreto reforzado de 6m de altura y 23 m de longitud a construir en sentido transversal al cuerpo de agua, junto con la batea para la corrección del cauce torrencial.

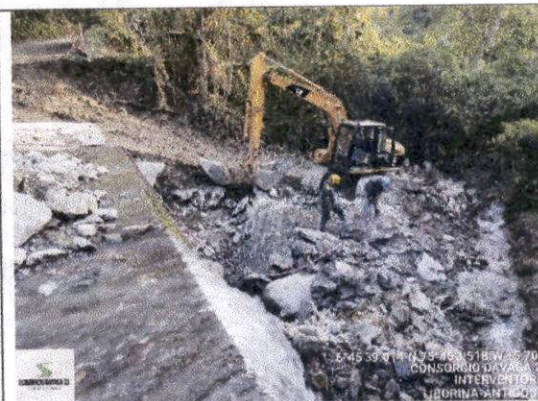
Foto 36 Obras complementarias para atender la problemática del sector de la Batea desde el K1+295 hasta el K1+270. Se adelantan labores de conformación de acceso para ingresar la maquinaria, y posteriormente se apertura las actividades de demolición de la estructura hidráulica existente con compresor y martillo.

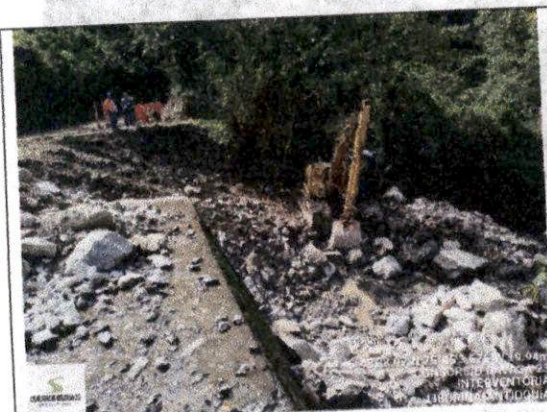
Foto 37 Obras complementarias para atender la problemática del sector de la Batea desde el K1+295 hasta el K1+270. Se realiza actividades de excavación.

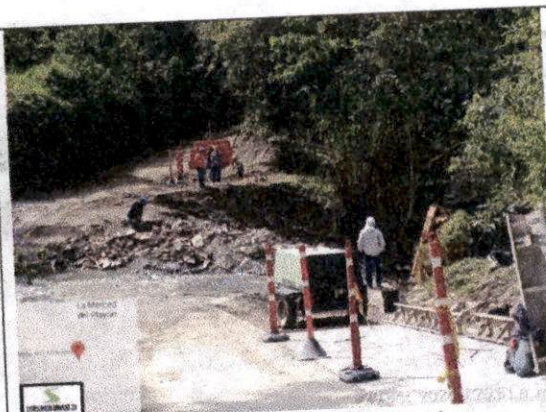
Foto 38 Obras complementarias para atender la problemática del sector de la Batea desde el K1+295 hasta el K1+270. Se Plantea la construcción de un muro de contención de la banca de 6 m de altura por 23 m de longitud con la respectiva estructura de la batea sobre la corona del muro. Complementariamente su respectiva losa de disipación.

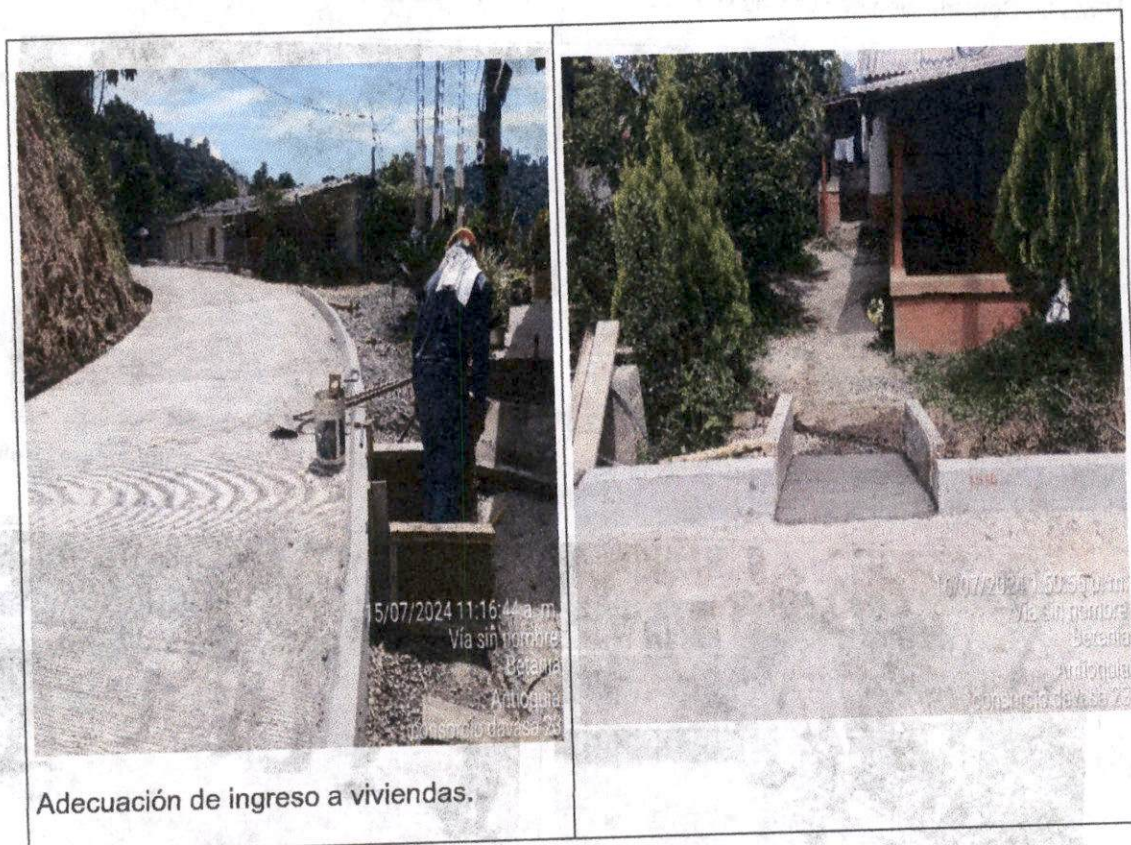
Adecuación de ingreso a viviendas.

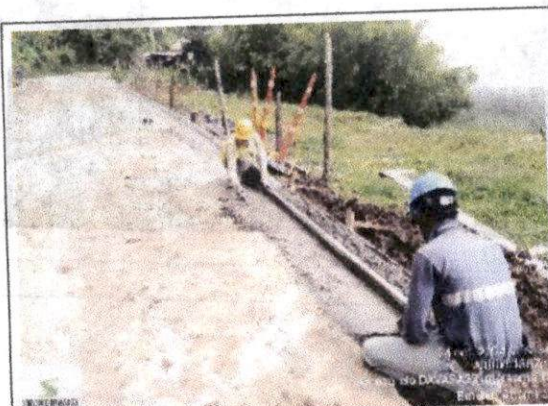
Foto 39 Construcción de cunetas k0+320

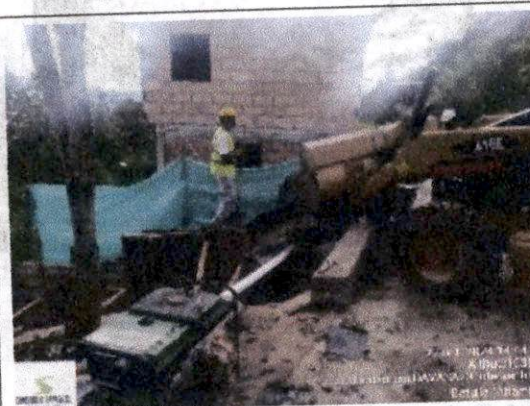
Foto 40 fundición de paredes de canal disipador

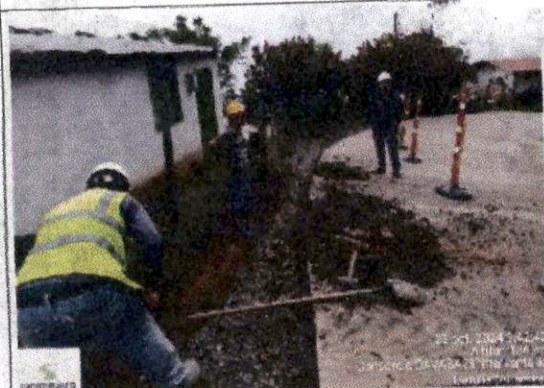
Foto 41 Excavación muro de confinamiento k0+460

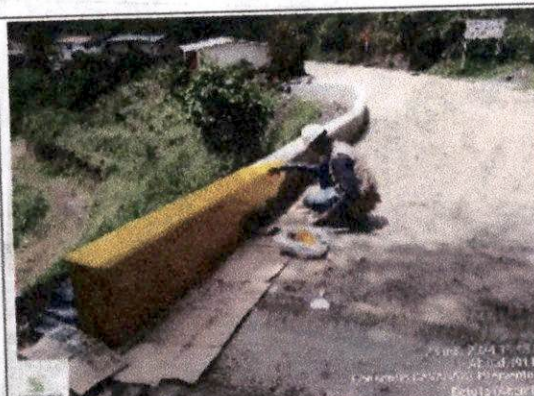
Foto 42 Señalización con pintura tipo tráfico reflectiva k0+035

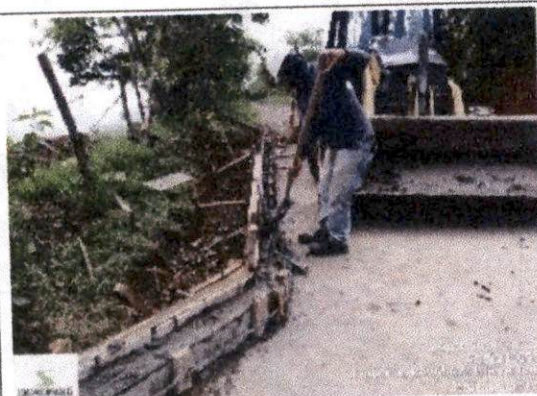
Foto 5 Fundición de bordillo k0+390.

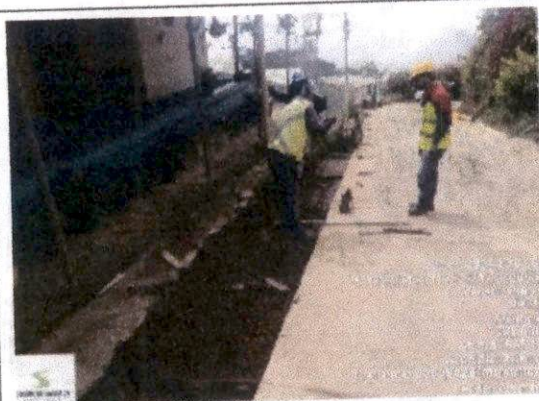
Foto 7 Conformación y nivelación de terreno para la construcción de cunetas.

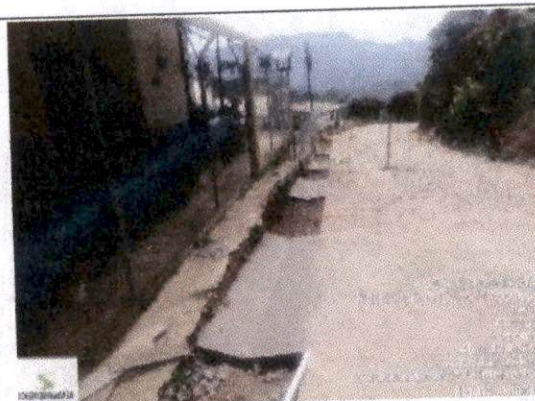
Foto 8 Fundición de cunetas k0+400.

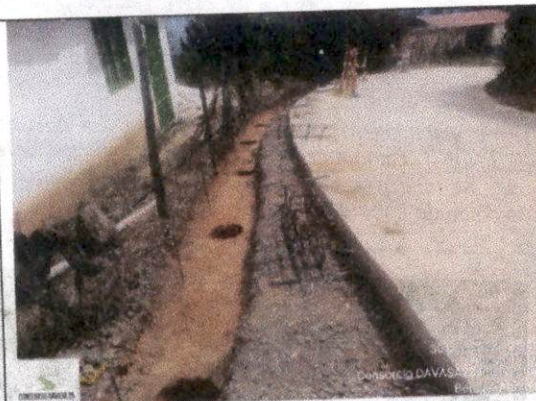
Foto 9 Construcción de micropilotes

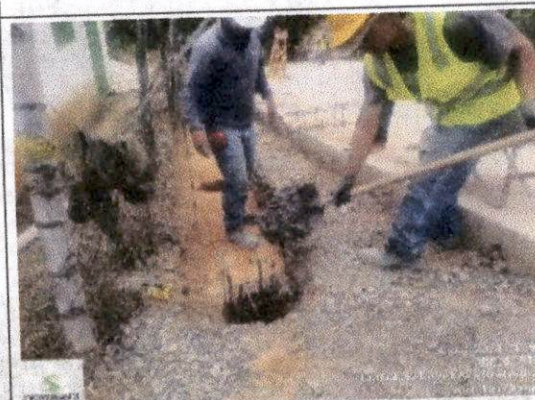
Foto 10. Fundición de micropilotes.

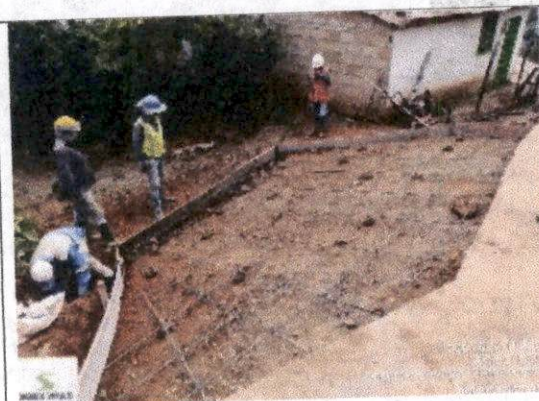
Foto 11 Conformación del terreno para fundición concreto de acceso a vía vereda k0+445

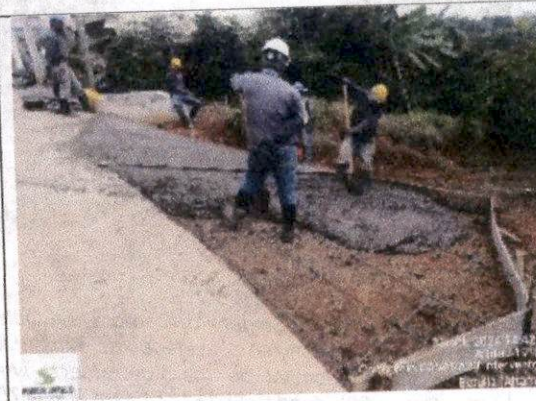
Foto 12 Extensión de concreto de empalme para acceso a vía vereda k0+445.

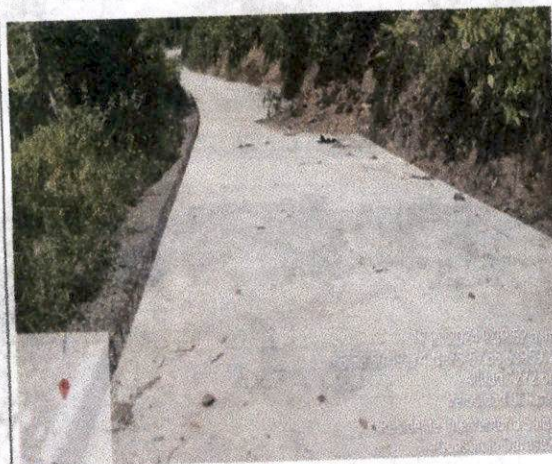
Tramo vial SALGAR: Salgar - La Cámara - La Quebra (60AN05-1) - Se realizan actividades de construcción de bordillo - Colocación de Acero de refuerzo fy=420 Mpa (Grado 60), desde el K1+787 hasta el K1+759.
