| | | <b>VERIFICACIÓN DE LA CONFORMIDAD “EN SITU” DE<br/>MEDIDORES DE ENERGÍA ELÉCTRICA CONTRATO 259-<br/>2024</b> | |
| Informe # | IPSE -259-2024-03 | Fecha | Febrero 4 de 2025 |

**INFORME DE VISITA DE VERIFICACIÓN DE LA CALIBRACIÓN DE EQUIPOS DE  
MEDIDA DE MEDIA TENSIÓN EN LA LOCALIDAD DE BAHIA SOLANO (CHOCO)**

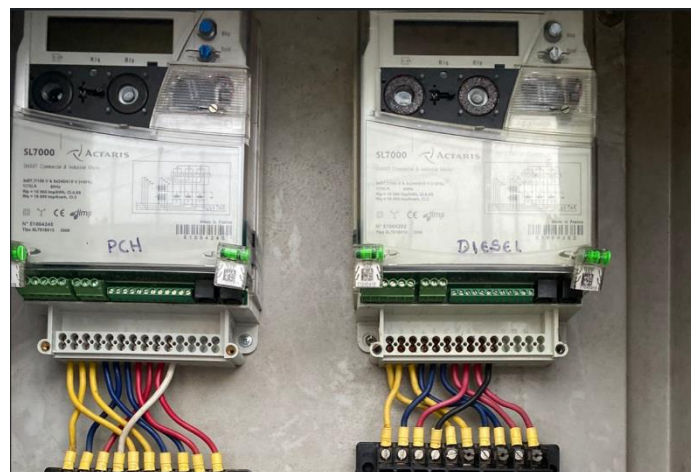
Imagen # 1 Medidor circuito PCH

En el circuito PCH se encuentra instalado el siguiente medidor de energía:

| MEDIDOR DE ENERGIA | | | | |
|---|---|---|---|---|
| ACTARIS | SL7000 | 3X57.7/100 – 3x240/415 v | 0.5s | 51004245 |

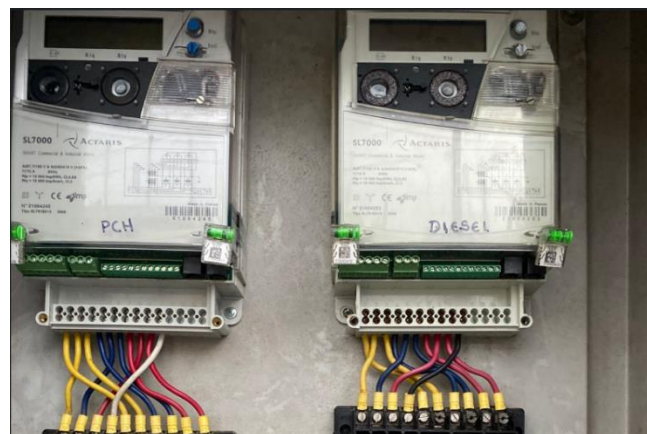
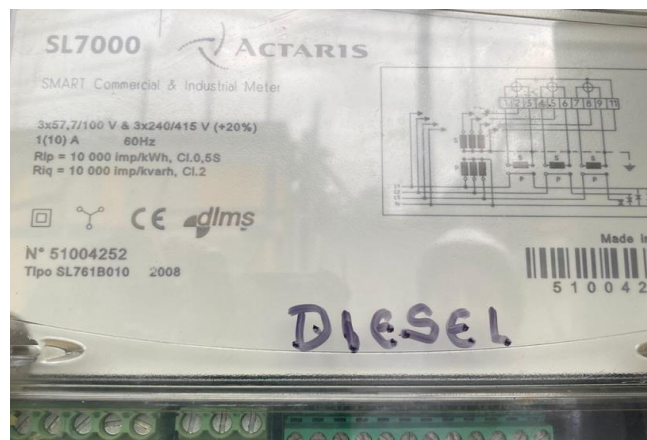
Imagen # 2 Medidor circuito Diesel

En el circuito Diesel se encontró instalado el siguiente medidor de energía:

| MEDIDOR DE ENERGÍA | | | | |
|---|---|---|---|---|
| ACTARIS | SL7000 | 3X57.7/100 – 3x240/415 v | 0.5s | 51004252 |

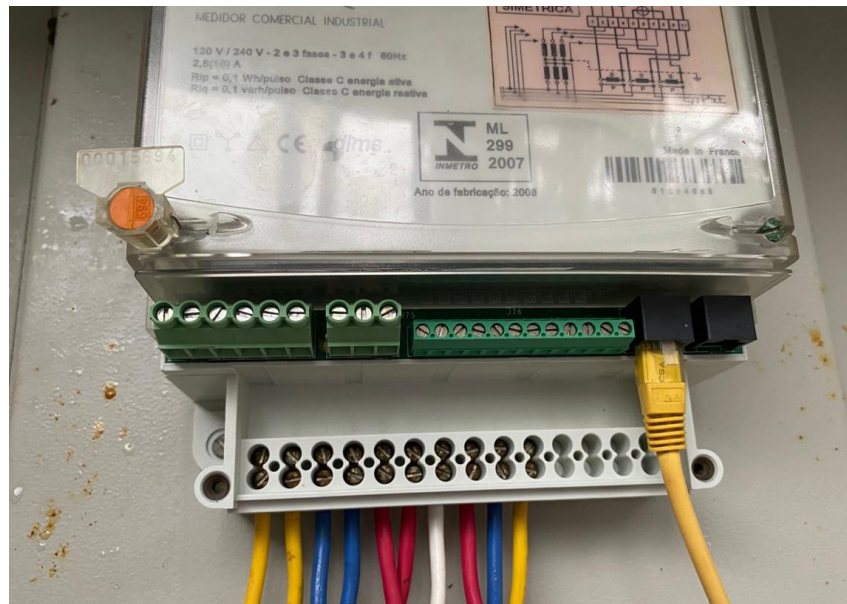
Imagen # 3 Medidor El Valle

En la localidad de El Valle se encuentra instalado el siguiente medidor de energía:

| MEDIDOR DE ENERGIA | | | | |
|---|---|---|---|---|
| ACTARIS | SL7000 | 3X57.7/100 – 3x240/415 v | 0.5s | 51004565 |

La verificación de la calibración del medidor del Valle se llevó a cabo el día 28 de enero de 2025, sin embargo, el circuito de medida se encuentra desconectado.

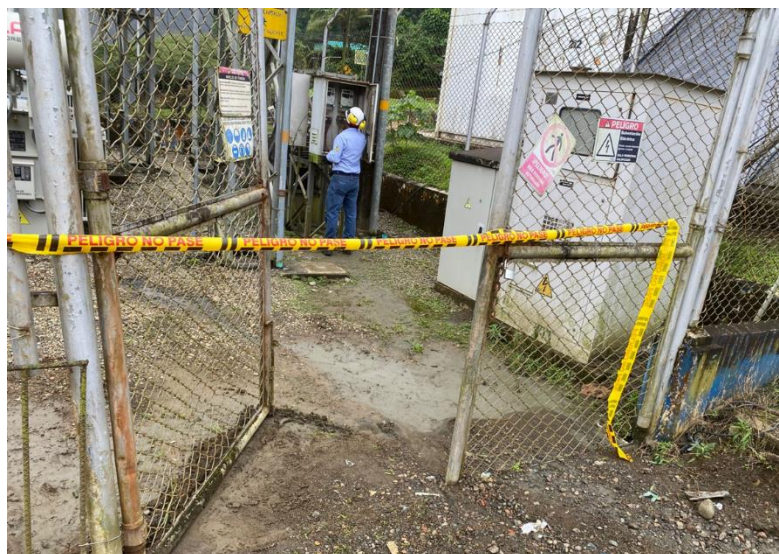
Imagen # 6 Señalización

La zona de trabajo fue debidamente demarcada con cinta de demarcar y los interruptores de corte y re conexión fueron debidamente señalizados en la realización de los trabajos, el personal de la planta fue debidamente informado sobre los equipos que se encontraban des energizados.
