GOBERNACIÓN  
VALLE DEL CAUCA

EJECUTAR BAJO EL MARCO DEL ARTICULO 66 DE LA LEY 1523 DE 2012 – CALAMIDAD PÚBLICA – GRUPO1: REALIZAR LA INTERVENTORÍA TÉCNICA, ADMINISTRATIVA, FINANCIERA, CONTABLE, SOCIAL AMBIENTAL Y JURÍDICA A LAS OBRAS DE MITIGACIÓN DE EMERGENCIAS EN LAS VÍAS DEL DEPARTAMENTO DEL VALLE DEL CAUCA – DEL GRUPO1, GRUPO3, GRUPO 5, Y GRUPO 7

GRUPO 5 – TRUJILLO – CONTRATO NO. (1.310.12-13-0326)

**Informe Mensual No. 12**  
**(AGOSTO 16–SEPTIEMBRE 15 de 2024)**  
**EDUARDO CARDENAS RODRIGUEZ**

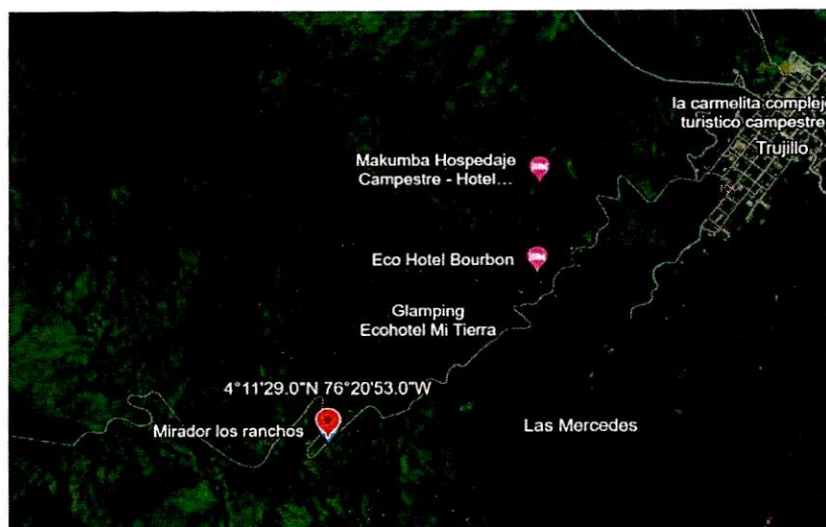
Imagen 4 Localización PUNTO CRÍTICO 1 – GRUPO 5

**2.1.1 Punto Crítico 1. 23VL13-1 DARIEN -FENICIA-TRIJILLO - ESTRUCTURA DE CONTENCIÓN**  
El sitio de interés se localiza sobre la vía que comunica el municipio de Trujillo con el corregimiento de Venecia, actualmente hay una pérdida de banca, pues se identifica un desprendimiento de los

materiales superficiales por saturación de estos, en el sitio se identifica una transversal que descola directo a la ladera y favorece a procesos **erosivos**, en este punto se realizaron 05 sondeos mediante la exploración directa, los estratos identificados son:

- Primer estrato: Material clasificado según SUCS como ML "Limo de baja plasticidad" de color amarillo y resistencias media.
- Segundo estrato: Material clasificado según SUCS como MH "Limo de alta plasticidad" de color rojizo y resistencias media.
- Tercer estrato: Material de mayor resistencia, donde se produjeron los rechazos de los sondeos.

Se establece que el sitio no clasifica como un perfil tipo F y no es necesario realizar un estudio sísmico particular de sitio, según los resultados de los análisis realizados la resistencia al corte no drenado  $S_u$  del perfil de suelo posee un valor superior a 50 kPa e inferior a 100 kPa, por ende, se considera el suelo tipo D.

Se concluye que la ladera no es estable y es necesario contemplar una solución para la estabilidad de la ladera y mitigar el riesgo por pérdida de banca, se presenta como solución un muro de contención, como resultado del emplazamiento de las estructuras de contención, se obtuvo un (01) módulo de una longitud total de 9.0 metros, el desplante de la estructura se contempla en el material clasificado como ML, en ninguna circunstancia se deberá permitir desplantar la estructura sobre materiales orgánicos o movilizables, de encontrar material orgánico en el nivel de desplante se deberá realizar una sustitución con un firmado compactado de 0.50 m, se deberá realizar una cimentación profunda tipo pilotes.

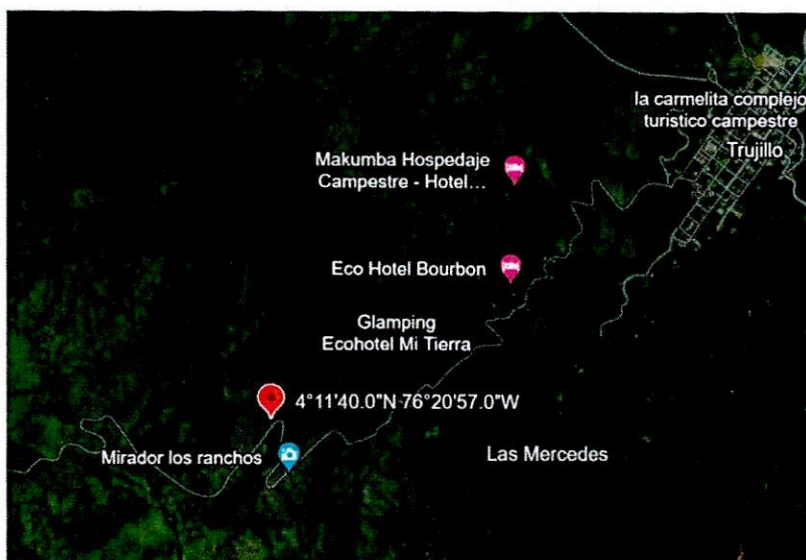
Imagen 5 Localización PUNTO CRITICO 2 GRUPO 5

El sitio de interés se localiza principalmente sobre formaciones volcánicas Kv, rocas volcánicas, lavas basálticas en partes almohadilladas y diabasas, se localiza sobre la vía Darién – Fenicia – Trujillo específicamente en las coordenadas  $4^{\circ}11'38.62''N$ ,  $76^{\circ}20'57.27''O$ , actualmente hay un

desprendimiento de los materiales de la ladera, en este PC se realizaron 1 línea de refracción sísmica a 30 m de profundidad en la exploración indirecta, los estratos identificados son los siguientes:

- Primer estrato: Roca Meteorizada, con velocidades de onda P de 660m/s y de 335m/s de velocidad de onda S, tiene un espesor promedio de 16.0m.
- Segundo estrato: Roca Fresca, presenta velocidades de onda P de 1020m/s y de 530m/s de velocidad de onda S, tiene un espesor que superan los 14m.

De acuerdo a los resultados obtenidos se terminó que el suelo no clasifica dentro de un tipo de perfil F y no es necesario realizar un estudio sísmico específico del sitio, se puede establecer que, por el parámetro de VS se clasifica como Tipo C, pues el valor de Vs es igual a 404.44 m/s al ser mayor que 360 m/s e inferior a 760 m/s.

Se concluye que la ladera no es estable y es necesario contemplar una solución para la estabilidad de la ladera y mitigar el riesgo de la vía que se encuentra en la corona, se recomienda la construcción de una pantalla con anclajes pasivos, para este análisis de capacidad portante para la viga de cimentación se emplearon dos métodos de cálculo, la ecuación de Terzaghi para cimentación continua con las modificaciones para el tipo de falla por corte local, debido a que el suelo del área de estudio corresponde a "Arcillas blandas y/o arenas sueltas", donde no se tienen en cuenta factores de forma, profundidad o inclinación de las cargas, únicamente toma en cuenta factores de capacidad de carga, para este caso se evaluó un único caso con una sección de viga de 0.70m x 0.40m.

El desplante de la estructura se contempla en el material clasificado como Roca Meteorizada, en ninguna circunstancia se deberá permitir desplantar la estructura sobre materiales orgánicos o movilizados, de encontrar material orgánico en el nivel de desplante se deberá realizar una sustitución con un afirmado compactado de 0.50 m, la pantalla deberá ser dotada por un filtro tipo francés compuestos por piedra de mano lavada envuelta en un geotextil en toda su superficie.

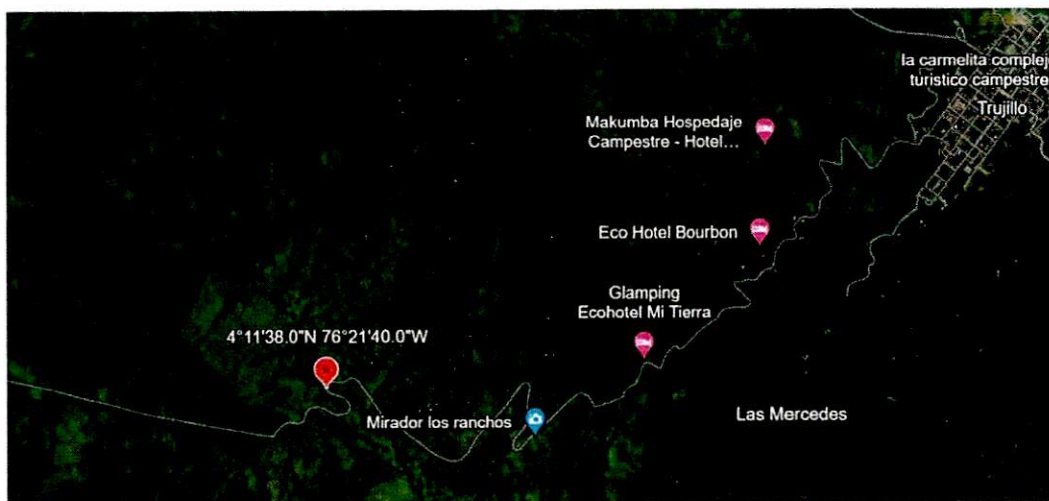
Imagen 6 Localización PUNTO CRITICO 3 GRUPO 5

El sitio de interés se localiza sobre la vía Darién - Fenicia - Trujillo específicamente en las coordenadas  $4^{\circ}11'38.67''\text{N}$  -  $76^{\circ}21'40.36''\text{O}$ , actualmente hay un desprendimiento de los materiales de la ladera, en la exploración indirecta se realizó 1 línea de refracción sísmica a una profunda de 30 m, los estratos identificados son:

- Primer estrato: Saprolito, con velocidades de onda P de 474m/s y de 240m/s de velocidad de onda S, tiene un espesor promedio de 10.0m.
- Segundo estrato: Roca Meteorizada, presenta velocidades de onda P de 703m/s y de 350m/s de velocidad de onda S, tiene un espesor que superan los 5.6m.
- Tercer estrato: Roca Fresca, presenta velocidades de onda P de 1000m/s y de 520m/s de velocidad de onda S, tiene un espesor que superan los 14m.

De acuerdo a los resultados se puede establecer que, por el parámetro de VS se clasifica como Tipo D, pues el valor de Vs es igual a 351.46 m/s al ser mayor que 180 m/s e inferior a 360 m/s.

Como solución se presenta una pantalla de anclajes activos, el desplante de la estructura se contempla en el material clasificado como Saprolito, en ninguna circunstancia se deberá permitir desplantar la estructura sobre materiales orgánicos o movilizados, de encontrar material orgánico en el nivel de desplante se deberá realizar una sustitución con un afirmado compactado de 0.50 m y de encontrarse material movilizado se deberá retirar y garantizar el desplante de la estructura sobre material competente, se estima una longitud óptima de el anclaje de 12 metros con un ángulo de inclinación con la horizontal de 15 grados, el diámetro propuesto es de 4" para facilidad constructiva debido a la alta inclinación del escarpe. Se toma la altura de la pantalla como 4.4m debido a que los últimos 50cm son de guardarruedas por lo cual no tendrán empuje del terreno.

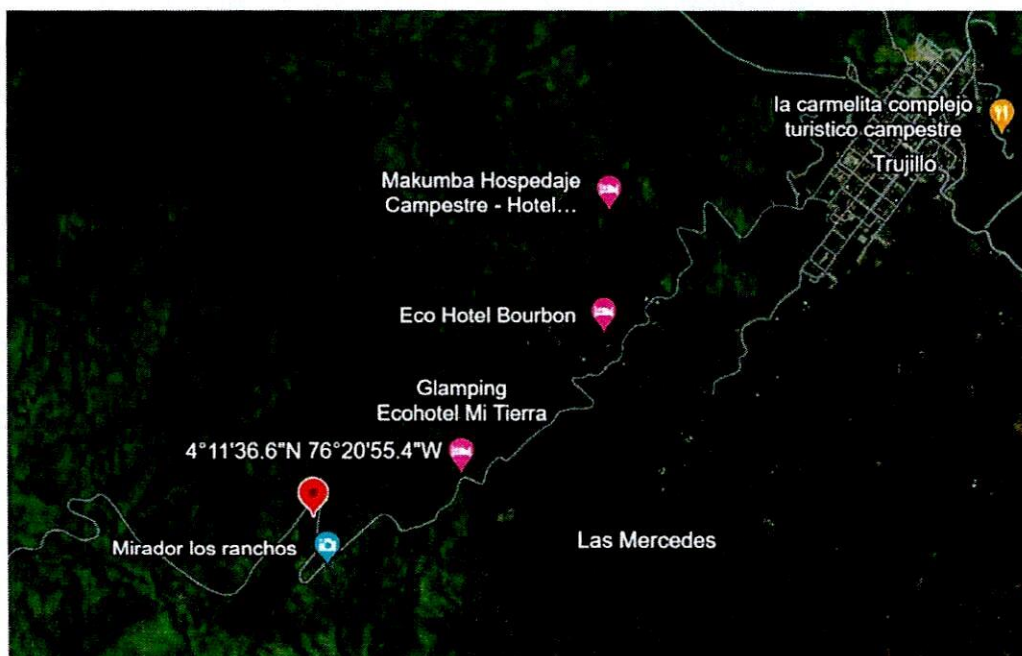
Imagen 7 Localización PUNTO CRITICO 4 GRUPO 5

El sitio de interés se localiza sobre la vía Darién – Fenicia – Trujillo específicamente en las coordenadas  $4^{\circ}11'36.43''\text{N}$ - $76^{\circ}20'55.78''\text{O}$ , actualmente hay un desprendimiento de los materiales de la ladera, en la exploración indirecta se realizó 01 línea de refracción sísmica a una profundidad de 30m, se identificaron los siguientes estratos:

- Primer estrato: Roca Meteorizada, con velocidades de onda P de 680m/s y de 344m/s de velocidad de onda S, tiene un espesor promedio de 8.0m.
- Segundo estrato: Roca Fresca, presenta velocidades de onda P de 1000m/s y de 520m/s de velocidad de onda S, tiene un espesor promedio que superan los 22m.

Se determinó que el suelo no clasifica en un perfil F donde no es necesario realizar un estudio particular, se puede establecer que por el parámetro de VS se clasifica como Tipo C, pues el valor de Vs es igual a 457.57 m/s al ser mayor que 360 m/s e inferior a 760 m/s

Se concluye que la ladera no es estable y es necesario contemplar una solución para la estabilidad de la ladera y mitigar el riesgo de la vía que se encuentra en la corona, se presenta como solución una pantalla anclada pasiva, se obtuvo un (01) módulo de una longitud total de 12 metros, el desplante de la estructura se contempla en el material clasificado como Roca Meteorizada, en ninguna circunstancia se deberá permitir desplantar la estructura sobre materiales orgánicos o movilizados, se estima una longitud optima de el anclaje de 9 metros con un ángulo de inclinación con la horizontal de 15 grados, por temas comerciales y técnicos, el diámetro propuesto es de 4" para facilidad constructiva debido a la alta inclinación del escarpe, para este caso se evaluó un único caso con una sección de viga de 0.60m x 0.40m.

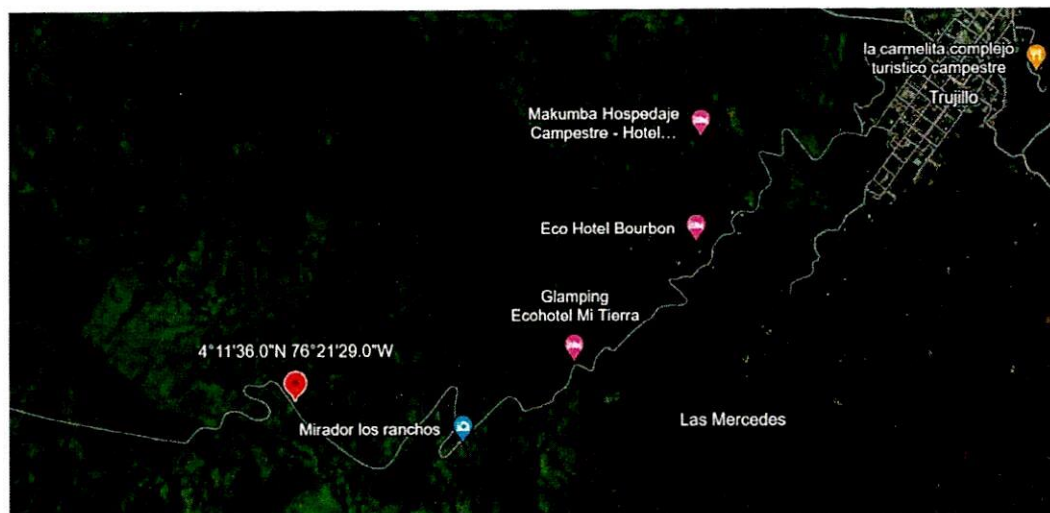
Imagen 8 Localización PUNTO CRITICO 5 GRUPO 5

El sitio de interés se localiza sobre la vía Darién – Fenicia – Trujillo específicamente en las coordenadas  $4^{\circ}11'37.86''N$  -  $76^{\circ}20'56.34''O$ , en este PC se realizó 01 línea de refracción sísmica a una profundidad de 30m por exploración indirecta, se identificaron los siguientes estratos:

- Primer estrato: Roca Meteorizada, con velocidades de onda P de 680m/s y de 344m/s de velocidad de onda S, tiene un espesor promedio de 8.0m.
- Segundo estrato: Roca Fresca, presenta velocidades de onda P de 1000m/s y de 520m/s de velocidad de onda S, tiene un espesor promedio que superan los 22m.

Se establece que el sitio no clasifica como un perfil tipo F y no es necesario realizar un estudio sísmico particular de sitio, como resultado se obtiene que por el parámetro de VS se clasifica como Tipo C, pues el valor de Vs es igual a 457.57 m/s al ser mayor que 360 m/s e inferior a 760 m/s.

Se propone como solución una pantalla con anclajes pasivos, se presenta una pantalla anclada con 2 filas de anclajes de 6" a una profundidad de 9 metros con un ángulo de  $15^{\circ}$  con la horizontal, como resultado del emplazamiento de las estructuras de contención, se obtuvo dos (02) módulos de una longitud total de 20 metros, para este caso se evaluó un único caso con una sección de viga de 0.70m x 0.40m, el desplante de la estructura se contempla en el material clasificado como Roca Meteorizada, en ninguna circunstancia se deberá permitir desplantar la estructura sobre materiales orgánicos o movilizados, de encontrar material orgánico en el nivel de desplante se deberá realizar una sustitución con un afirmado compactado de 0.50 m, se estima una longitud optima de el anclaje de 9 metros con un ángulo de inclinación con la horizontal de 15 grados, por temas comerciales y técnicos, el diámetro propuesto es de 6".

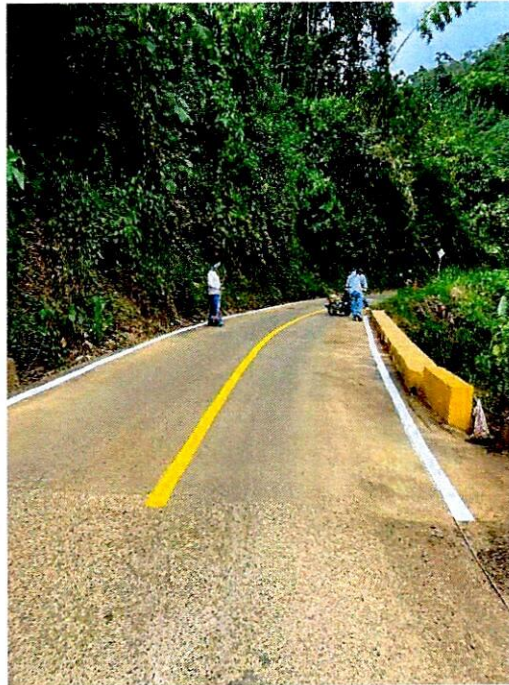
Imagen 10 Demarcación en obra. G5 punto crítico 1
