## **CONTRATO DE INTERVENTORÍA No. 1.210-12.11-0778**

**"REALIZAR LA INTERVENTORIA TÉCNICA, ADMINISTRATIVA, JURÍDICA, FINANCIERA, CONTABLE Y AMBIENTAL AL CONTRATO DE OBRA QUE TIENE POR OBJETO: REALIZAR OBRAS DE MEJORAMIENTO Y ADECUACION DE AMBIENTES ESCOLARES EN LA INSTITUCION EDUCATIVA INSTITUT O COLOMBIANO DE BALLET CLÁSICO A INSTITUCIÓN EDUCATIVA INCOLBallet  
"**

**INFORME AVANCE DE OBRA DE INTERVENTORÍA  
FINAL**

**Santiago de Cali, noviembre 2024**

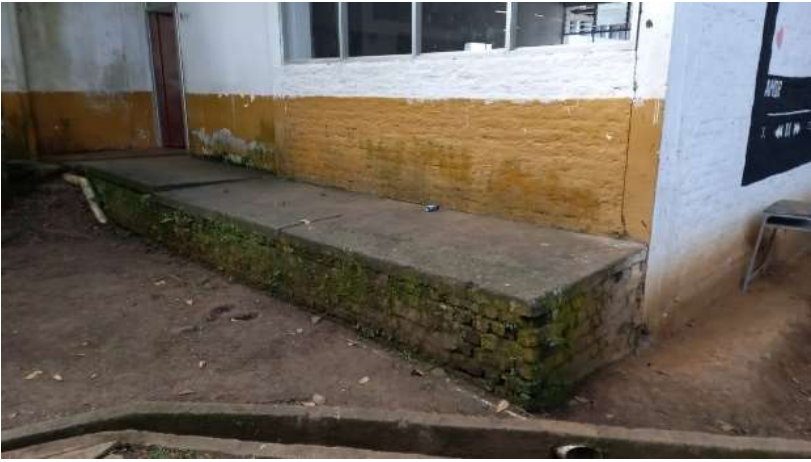
| <b>ESTADO DE LOS ANDENES PERIMETRALES EXISTENTES</b> |
| <p>Andenes posteriores frente a la sala 4. Los muros en mampostería presentan un deterioro debido a la exposición a la humedad natural del terreno, es importante conservar el nivel actual de la estructura para evitar mayores afectaciones debido a humedad.</p> |

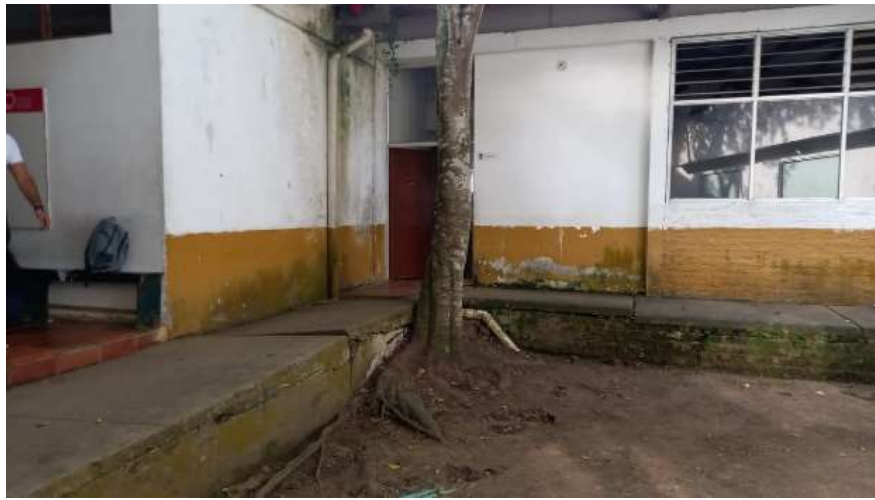
### ESTADO DE LOS ANDENES PERIMETRALES EXISTENTES

Las especies de árboles presentes en el perímetro de las aulas de ballet presentan un crecimiento con exposición de sus raíces, las cuales evidencian un crecimiento bajo la estructura generando afectaciones, se recomienda eliminar los andenes que se encuentran en estos momentos sobre las raíces, realizar corte y tratamiento de las raíces que estén afectando la estructura de la edificación y construir una materia con muros contenedores de raíces que evite el daño a la estructura.

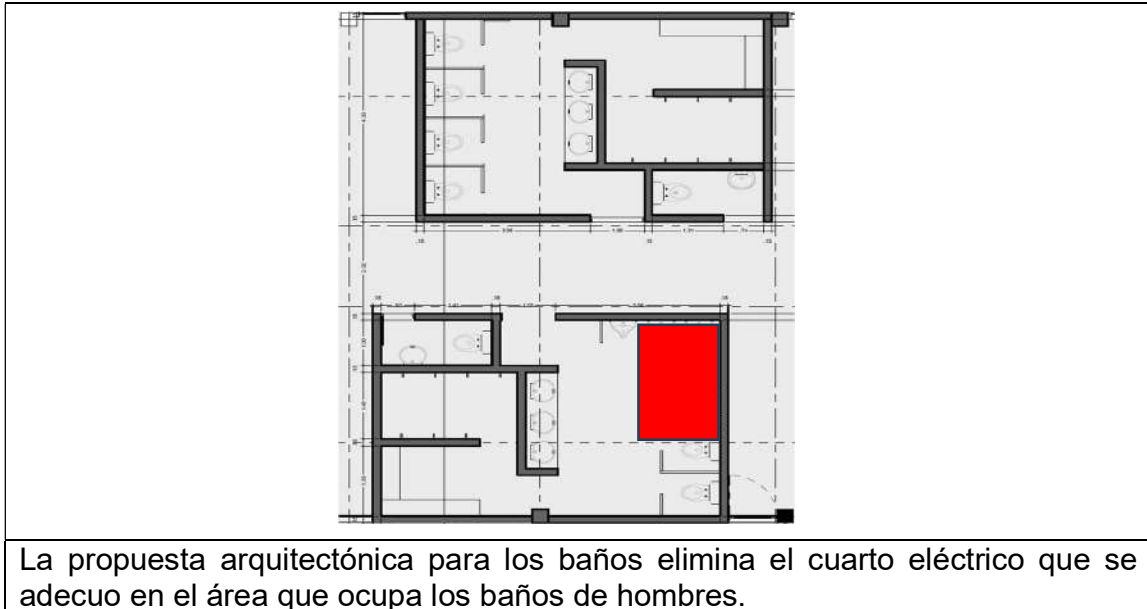
Al realizar la evaluación para la implementación de la propuesta arquitectónica se logra identificar que el tablero eléctrico además de los circuitos para las redes eléctricas de las salas de ballet, controla circuitos adicionales para el sistema de bombeo de agua potable, por lo que resulta más complejo realizar el traslado.

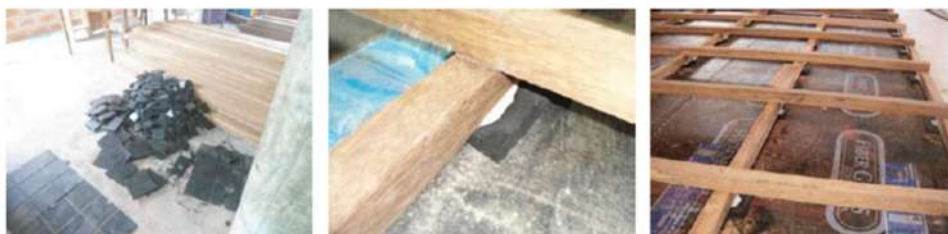
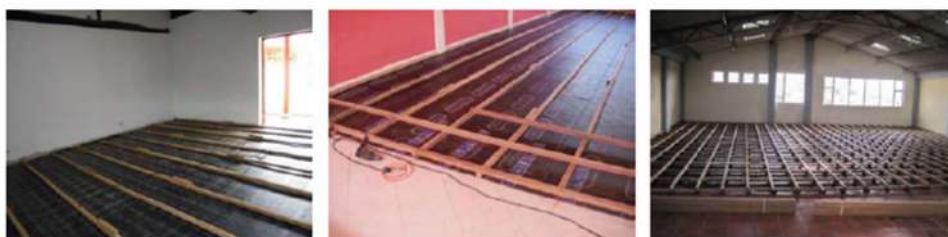
### ALISTADO EN MADERA (C,D)

Descripción: Madera sapán seca en cámara con contenido de humedad inferior al 13%, inmunizada por brochado con inmunizante merulex de Sika. Los durmientes de madera tienen sección de 4 cm x 4 cm y con ellos se instala el doble entramado unidos por chazo-puntillas de 1 ½" y anclado al piso mediante chazo de 2 ½". Adicional a esto, en las uniones se refuerza con tacones de madera de 4 cm x 4 cm x 12 cm para generar mayor soporte a la tabla machihembrada.

De acuerdo con lo establecido en las especificaciones del proyecto se usó el Sistema constructivo, especificaciones técnicas y Mantenimiento para SALAS DE DANZA publicado en el enlace por el Ministerio de Cultura<sup>1</sup> en él se especifica que la madera a utilizar en toda la estructura es SAPAN

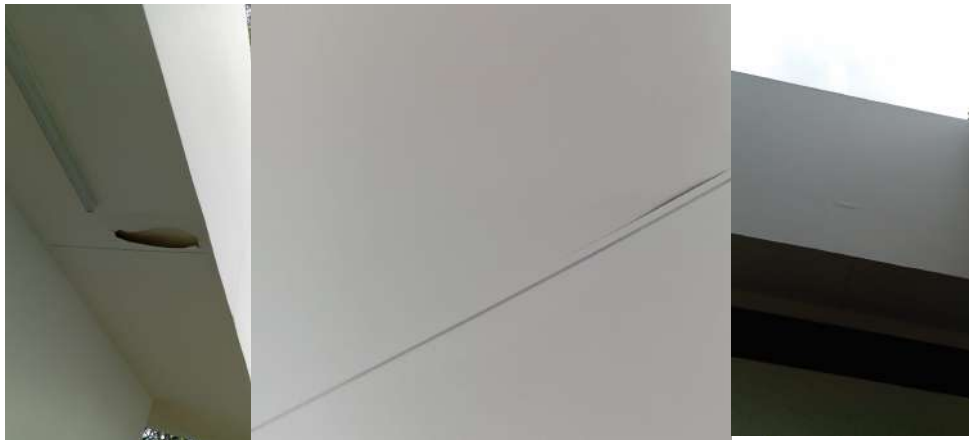
**AFECTACION AL CIELO FALSO BOAR**

En el desarrollo de la etapa de construcción se ha venido evidenciando la necesidad de realizar poda y limpieza permanente de los canales debido a la caída frecuentes de hojas de los árboles alrededor de la edificación, Dicha situación ocasiona la obstrucción frecuente de canales y bajantes lo cual genera el deterioro temprano del cielo falso.

Contratista e interventoría con el acompañamiento de las directivas de INCOLBALLET realizaron inspección de cubierta para encontrar la causa raíz del deterioro del cielo falso y se evidencio el panorama mostrado en las fotos presentadas a continuación

Teniendo en cuenta la situación presentada, la interventoría solicita al contratista programar mantenimientos frecuentes para limpiar los canales con la finalidad de evitar su obstrucción, a su vez se deberá realizar la instalación de las rejillas tipo granada y las reparaciones a que haya lugar para el recibido a satisfacción de los trabajos.

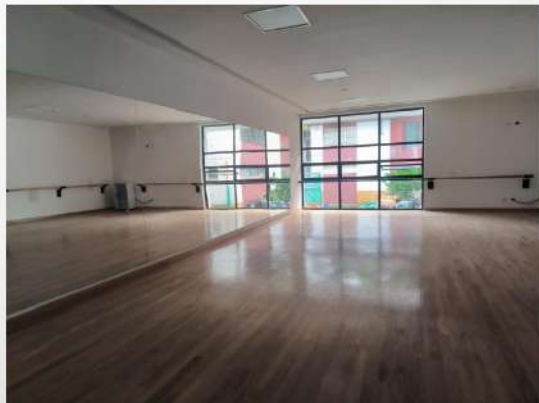
- **PISO EN MADERA:** PARA ESTA ACTIVIDAD SE EJECUTÓ EL PISO EN MADERA MACHIMBRADO DE ROBLE EN LOS SALONES DE BALLET #2, #3 Y #4.

- No se debe someter el piso a la humedad, a cargas considerables con elementos pesados, a ralladuras con herramientas ni a golpes por impactos.
- Nunca use productos abrasivos o con virutas de plástico o metal, ya que puede rayar el piso durante el restregado.
- No pula, lije o acuchille la superficie de la madera, ya que al hacerlo retirara la capa protectora que se encuentra en su superficie, causando daños irreversibles en el acabado.

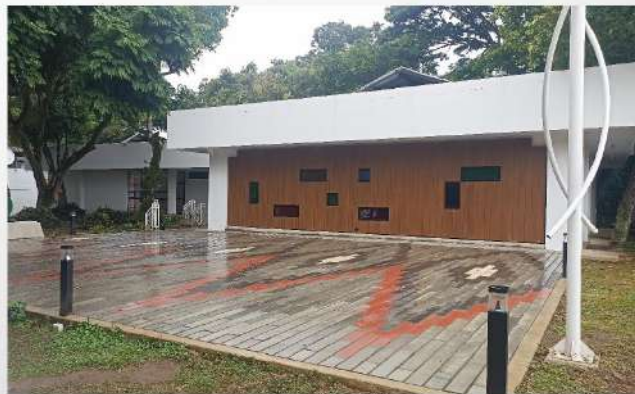
- **PISO PLAZOLETA EN DECK:** PARA ESTA ACTIVIDAD SE EJECUTA LA INSTALACIÓN DE PISO CON TABLONES EN DECK EN EL ÁREA DE LA PLAZOLETA LA CUAL ESTÁ UBICADA EN LA FACHADA PRINCIPAL CON ACCESO AL SALÓN DE BALLET #2.

- SE DEBE REALIZAR UN MANTENIMIENTO PERIÓDICO DEL DECK UNA VEZ CADA SEIS MESES.
- SE DEBE INSPECCIONAR LAS JUNTAS DEL PISO PARA GARANTIZAR LA DURABILIDAD DEL MATERIAL.
- SE DEBE INSPECCIONAR Y RETIRAR LA FRAGUA AL MENOS DOS VECES POR AÑO PARA ASÍ GARANTIZAR LA DURABILIDAD DEL PISO.
- CON EL TEMA DEL ASEO DE LA PLAZOLETA SE PIDE QUE CUANDO SE HAGA ESTA ACTIVIDAD AL MOMENTO DEL LAVADO VERIFICAR QUE LA FRAGUA CONTINUE SI EN SU DEFECTO SE VE AFECTADA, REALIZAR LA APLICACIÓN DE ARENA PARA TAPAR ALGÚN HUECO QUE QUEDE.

- CON UN PAÑO O ESPONJA, LIMPIE LOS RECORTES DE BORDES APLICANDO UNA SOLUCIÓN DE AGUA CALIENTE ENJABONADA. ESTE PROCESO LO PUEDE REALIZAR ANUALMENTE. REALIZAR ASEO DIARIO PARA GARANTIZAR LA BUENA HIGIENE DE LOS ESPACIOS Y ESTO A SU VEZ EVITARA EL DETERIORO DEL ENCHAPE.
- LAVE DE FORMA INMEDIATA LOS DERRAMES DE LÍQUIDOS COMO ACEITE Y GRASA. HAGA USO DE AGUA CALIENTE ENJABONADA
- SI LA SUPERFICIE SE RAYA, HAGA USO DE PAPEL LIJA CON GRANO MEDIO Y FROTE GENTILMENTE SIGUIENDO LA DIRECCIÓN DE LAS RANURAS. FROTE HASTA QUE LA APARIENCIA DEL ÁREA AFECTADA MEJORE SU APARIENCIA.
- DESPUÉS DE ALGUNOS AÑOS DE USO, ES POSIBLE QUE LAS RANURAS EN LOS EXTREMOS DE LAS PLANCHAS SE BLOQUEEN DÓNDE SE CUBRE EL BORDE. REMUEVA LA CUBIERTA DEL BORDE Y LIMPIE LAS RANURAS PARA GARANTIZAR UN DRENAJE ADECUADO.

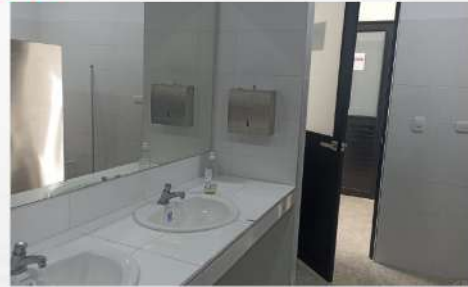
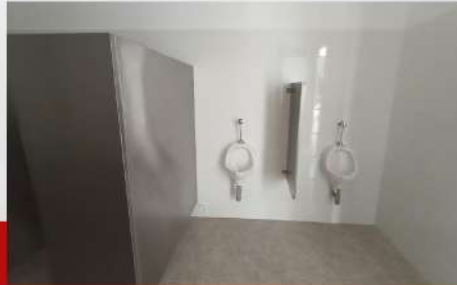
PARA ESTE CAPÍTULO SE REALIZÓ LA INSTALACIÓN DE APARATOS SANITARIOS EN LOS BAÑOS DE PROFESORES, BAÑOS DE BAILARINAS, BAÑOS DE BAILARINES Y CAMERINOS, DE IGUAL FORMA PARA ESTAS ÁREAS SE REALIZÓ LA INSTALACIÓN DE INCRUSTACIONES Y ACCESORIOS PARA GARANTIZAR EL BUEN FUNCIONAMIENTO DE LOS BAÑOS.

ES IMPORTANTE QUE LA INSTITUCIÓN REALICE EL MANTENIMIENTO DIARIO DE LOS APARATOS SANITARIOS, PARA ELLO SE EXPONE EN LOS SIGUIENTES PUNTOS:

- NO UTILIZAR NINGÚN TIPO DE QUÍMICO QUE NO SEA ADECUADO PARA LA LIMPIEZA DE LOS APARATOS SANITARIOS E INCRUSTACIONES.
- NO MANIPULAR COSAS PESADAS DENTRO DEL BAÑO, YA QUE ESTO PODRÍA OCASIONAR DAÑOS EN LOS APARATOS.
- VERIFICAR LOS DESAGÜES DE LOS APARATOS REALIZANDO INSPECCIONES CONSTANTES.
- LIMPIAR LOS GRIFOS DONDE DESAGÜEN LOS LAVAMANOS PARA EVITAR QUE SE ESTANQUE.

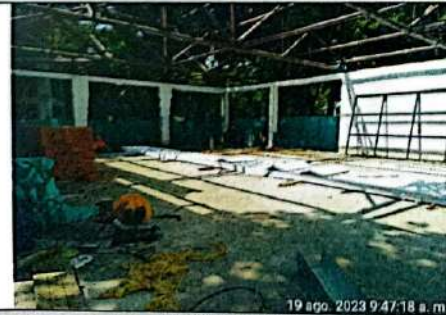
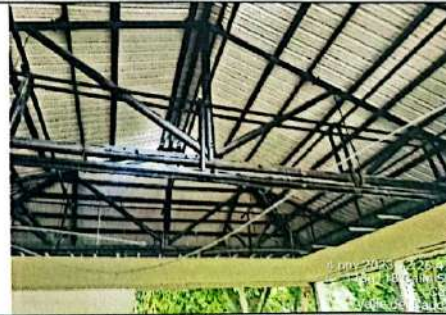
| DESMONTE CUBIERTA | | REFORZAMIENTO E INSTALACION CUBIERTA | | | |

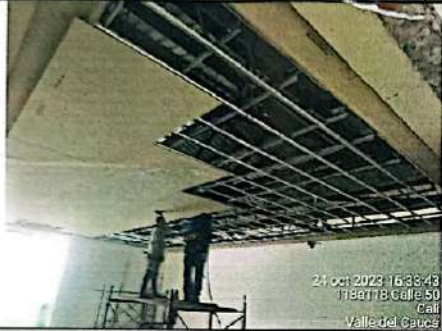
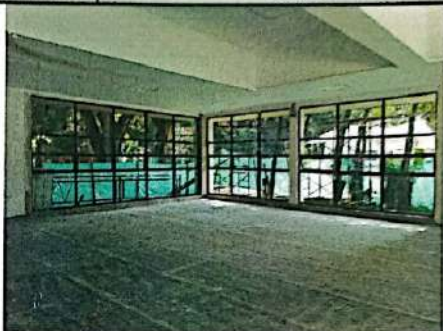
| CONSORCIO MEJORAMIENTO INCOLBALET | | | |
|---|---|---|---|
| INSTALACION CIELI FALSO EN BOARD | | | |

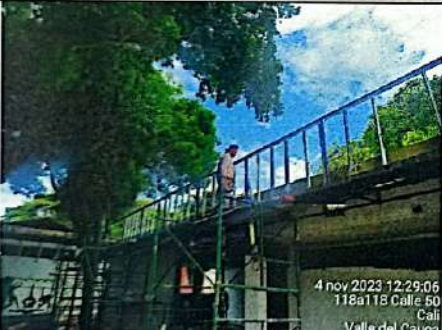
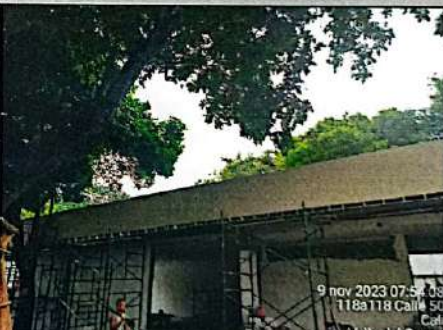
| CONSORCIO MEJORAMIENTO INCOLBALET | | | |
|---|---|---|---|
| CONSTRUCCION MAMPARA | | | |

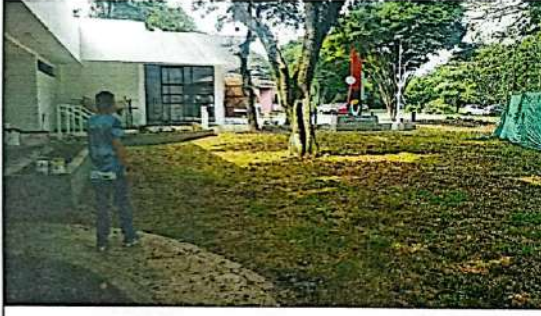
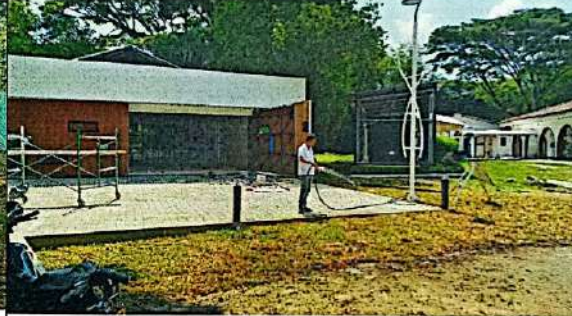
| SIEMBRA DE PRADO | | | |

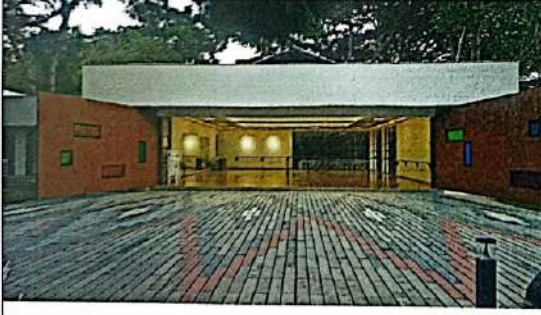
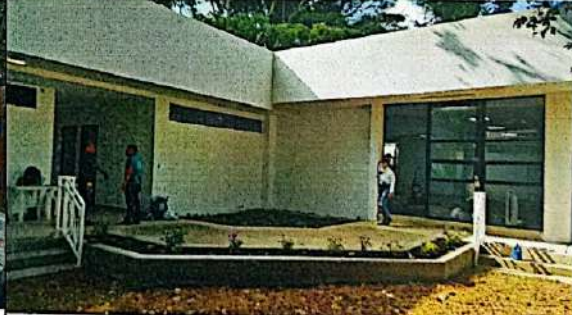
| PLAZOLETA EN PISO DECK | | MATERAS PERIMETRALES | |

- Se debe realizar un mantenimiento periódico del deck una vez cada seis meses.
- Se debe inspeccionar las juntas del piso para garantizar la durabilidad del material una vez por mes.
- Se debe inspeccionar y retirar la fragua al menos una vez por mes para así garantizar la durabilidad del piso.
- Con el tema del aseo de la plazoleta se pide que cuando se haga esta actividad al momento del lavado verificar que la fragua continúe si en su defecto se ve afectada, realizar la aplicación de arena para tapar algún hueco que quede.

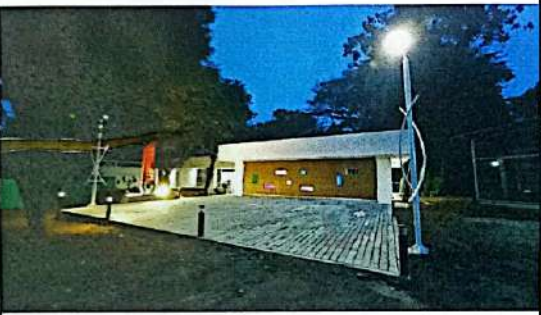
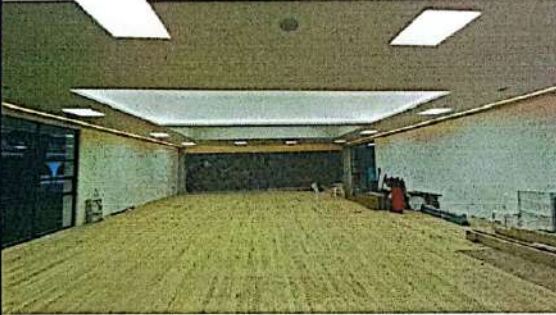
| <b>PLAZOLETA ILUMINADA</b> | | <b>CIELO FALSO SALON PRINCIPAL</b> | |

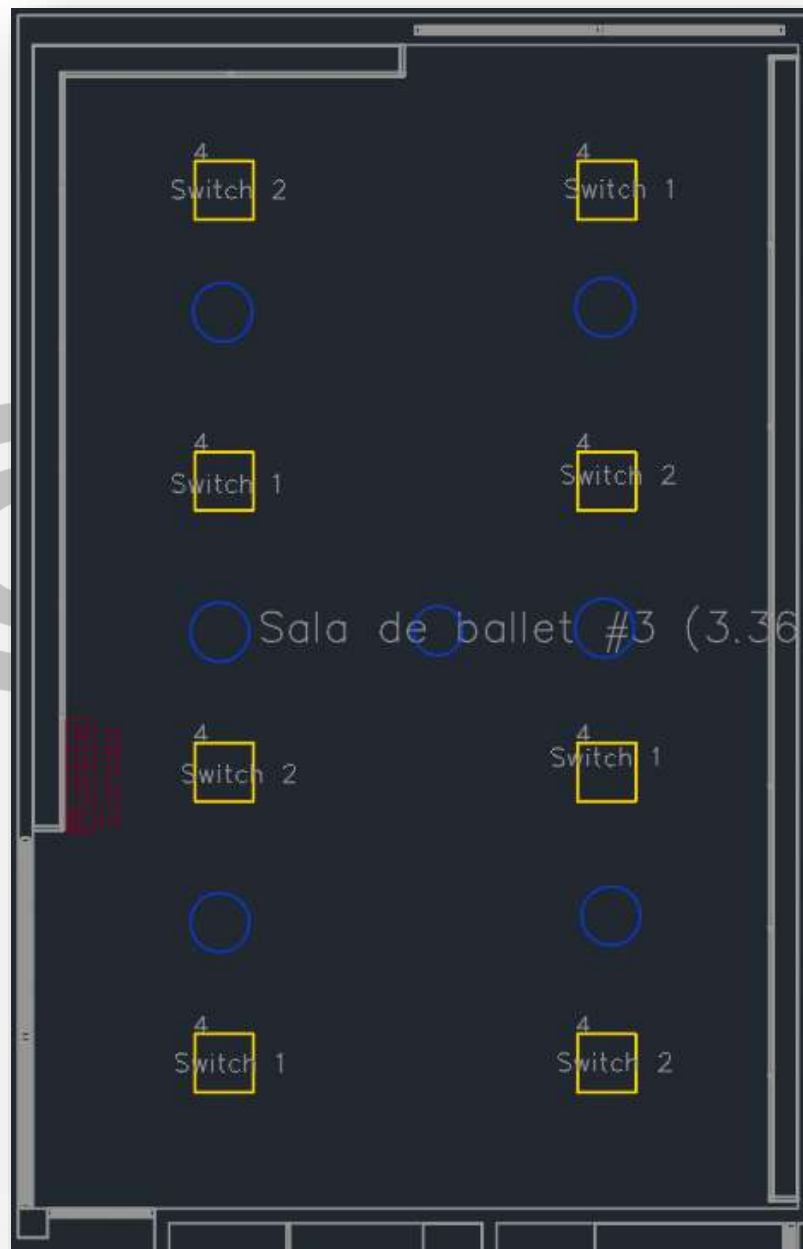
**Figura 2.** Vista de la planta del salón 1 y 2.

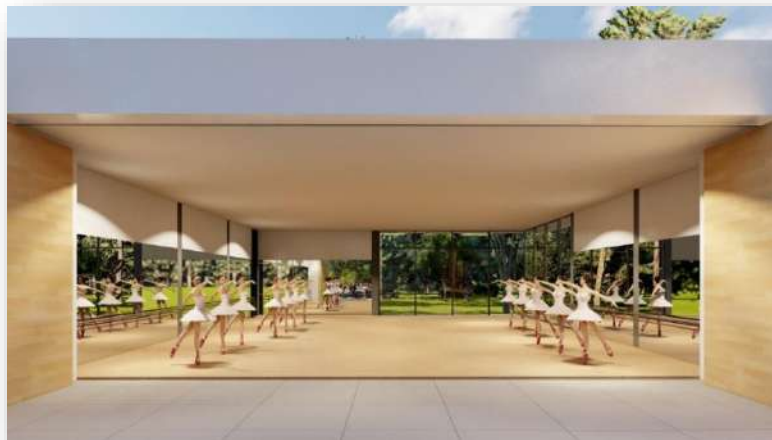
**Figura 5. Render del salón principal desde la parte posterior**

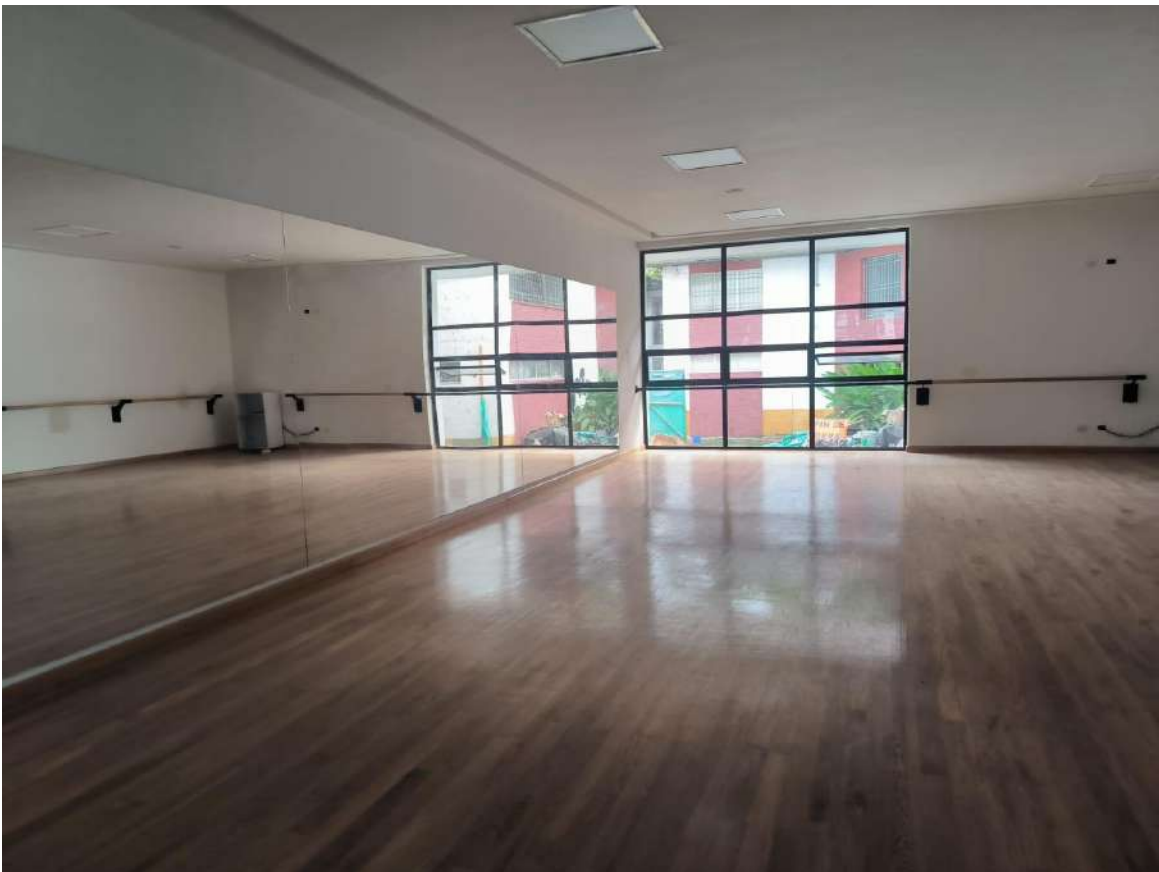
- **PISO EN MADERA:** Para esta actividad se ejecuto el piso en madera machimbrado de roble en los salones de ballet #2, #3 y #4.

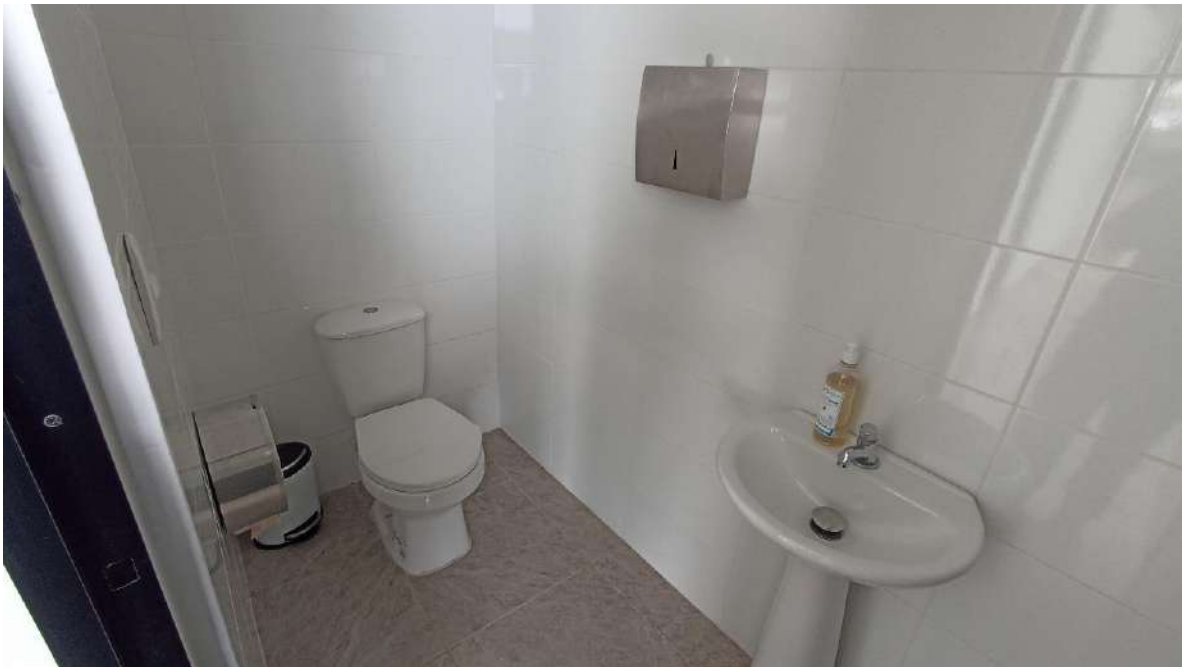
- **PISO PLAZOLETA EN DECK:** Para esta actividad se ejecuta la instalación de piso con tabloncillos en deck en el área de la plazoleta la cual está ubicada en la fachada principal con acceso al salón de ballet #2.

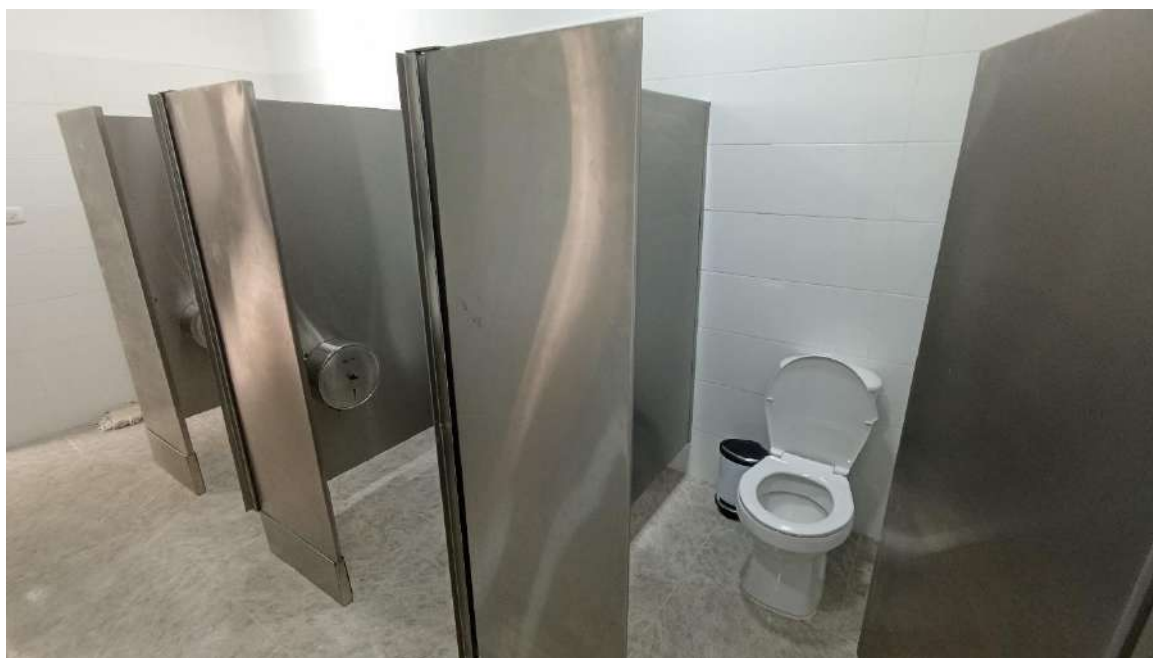
Para este capítulo se realizó la instalación de aparatos sanitarios en los baños de profesores, baños de bailarinas, baños de bailarines y camerinos, de igual forma para estas áreas se realizó la instalación de incrustaciones y accesorios para garantizar el buen funcionamiento de los baños.

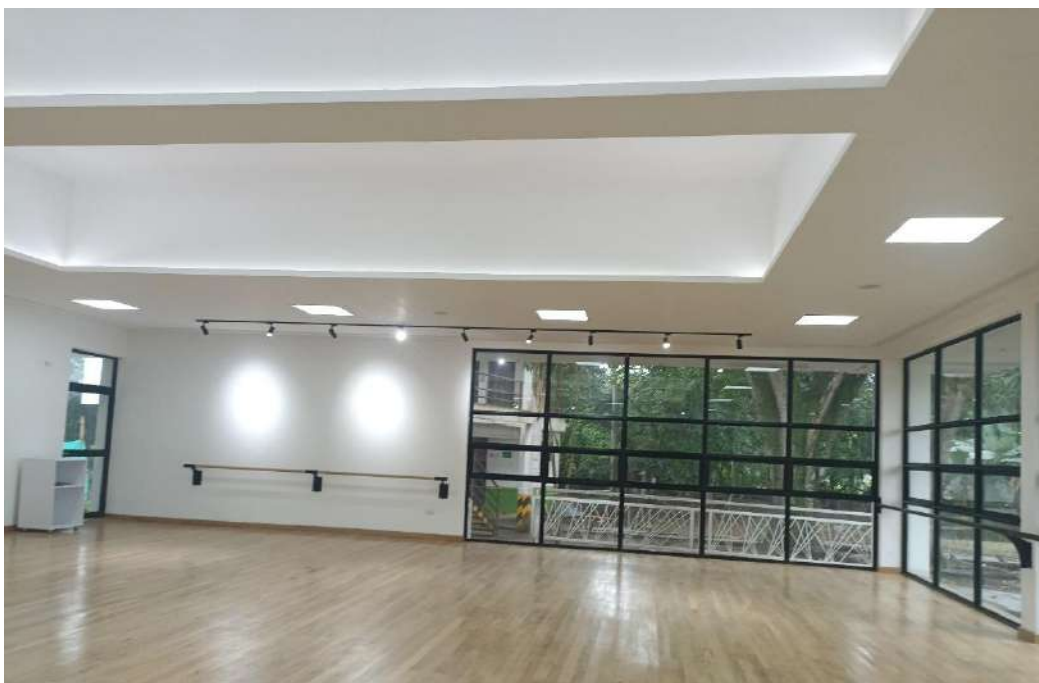
La institución educativa cuenta con un tablero de 3 fases 18 ctos y un tablero 1 fase desde 15 hasta 60 amp, para el tema de las luminarias se instalaron para los salones de ballet y los baños, lámparas redondas empotradas led 18w, al igual que cintas de luz led ubicadas en el perímetro de los salones, para los pasillos se instaló lámparas tubulares led 30w, por último, se instalaron lámparas de emergencia en el área de los baños y reflectores en la zona verde en la fachada principal.

- Los equipos y herramientas utilizadas deben estar en excelentes condiciones y certificados.
- Durante los procesos de mantenimiento, tanto preventivo como correctivo, se mantendrán desconectados los interruptores automáticos correspondientes a los circuitos de la instalación de alumbrado.
- Se debe realizar la limpieza de las lámparas por parte de la institución educativa, preferentemente en seco
- Limpieza de los chasis, mediante paño humedecido con jabón biodegradable, removiéndolo posteriormente con paño de gamuza o similar.

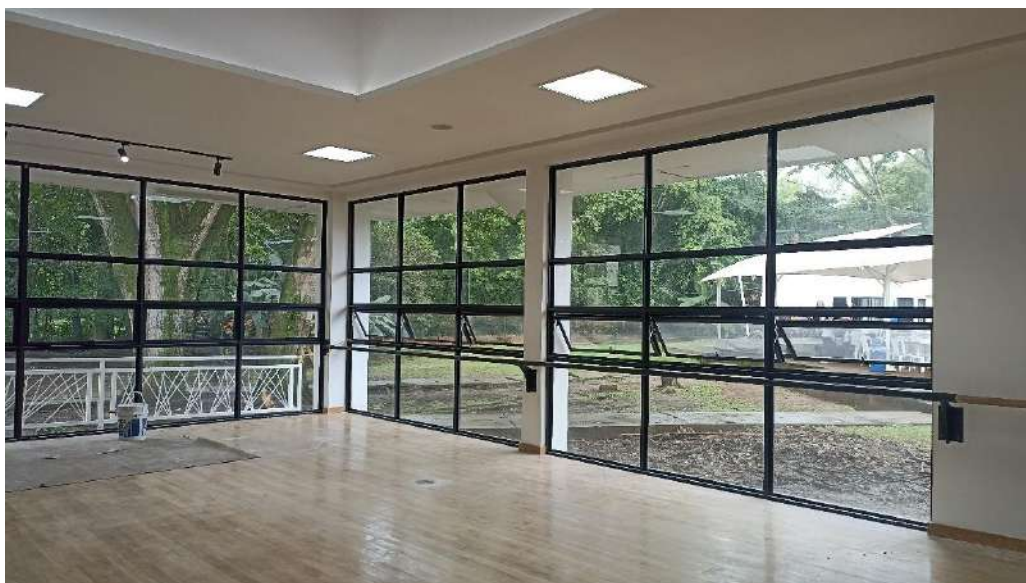
Para este proyecto se realizó la instalación de puertas en aluminio para los salones de ballet y los baños, de igual forma se realizó la instalación de la ventanearía para los baños y los salones en nave de aluminio con reja y vidrio, para el salón de ballet #2 se realizó instalación de puerta batiente doble nave con pivoté y para las divisiones de los baños y camerinos se utilizó acero inoxidable.

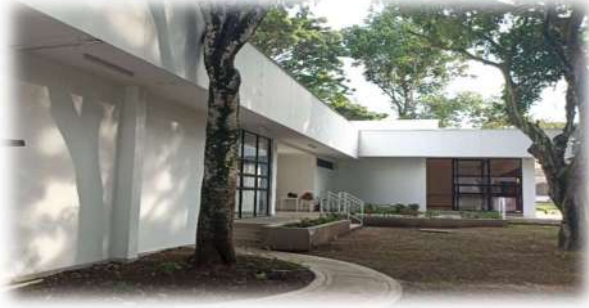
## PLAZOLEYA Y ANDENES

Se mejora la circulación entre las salas de baile con la construcción de andenes más amplios y sin escaleras o cambios de nivel, adicionalmente se esquivaron los árboles existentes, liberando de esta forma sus raíces y construyendo materas perimetrales que aporten cobertura vegetal, embellecimiento y frescura a las aulas

Se construye una plazoleta en piso multicolor deck frente a la sala principal, de forma que al dar apertura a las puertas batientes se tenga un gran auditorio para la presentación de los bailarines.

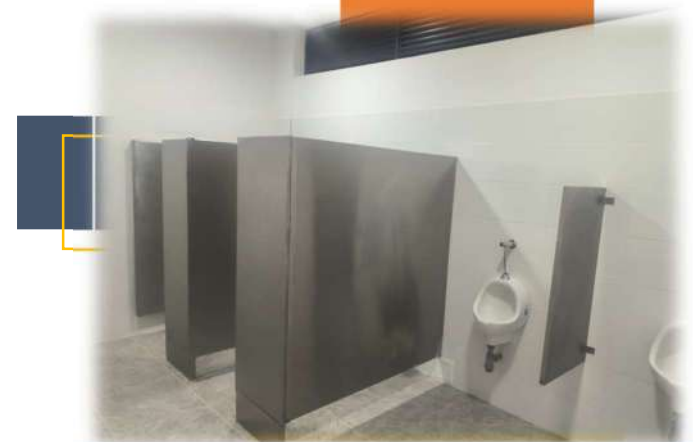
## BAÑOS Y CAMERINOS

Se realizó la remodelación de los baños, demoliendo todas las divisiones en mampostería, aparatos sanitarios y mesones, se generó una división entre los baños y camerinos, se instalaron aparatos sanitarios nuevos y se implementó divisiones internas para sanitarios y duchas en acero inoxidable.

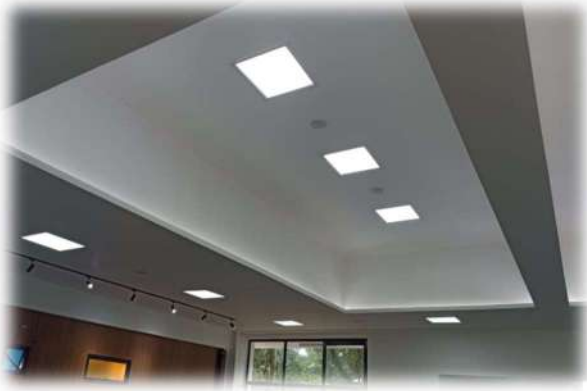
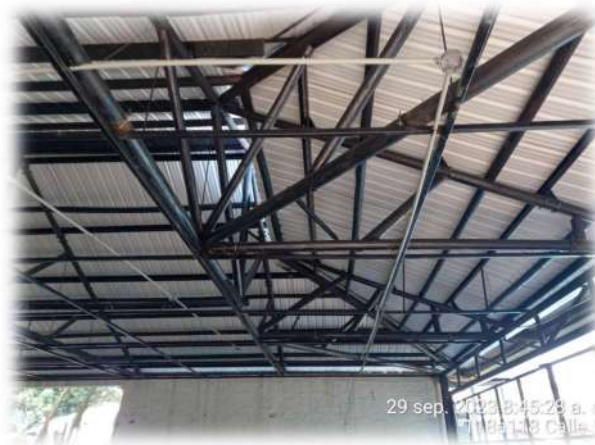
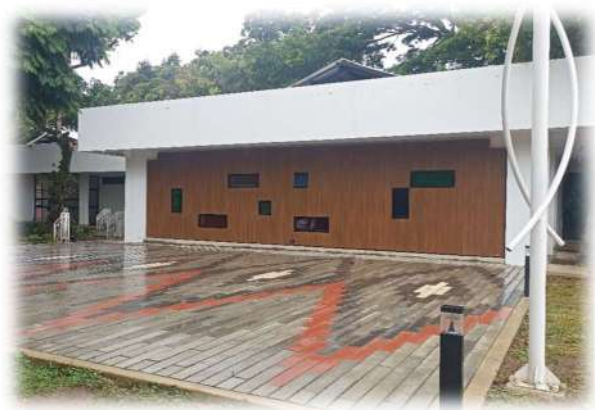
Se realizza el cambio de cubierta reforzando la estructura de madera con perfiles en acero astm y reliazando un tratamiento de limpieza e inmunizacion de la estructura de madera para instalar la nueva cubierta libiana en teja UPVC.

Se cosntruye en los tres salones y corredores un cielo falso en al igual que una mampara perimetral que le da elegancia y modernidad las nuevas alulas
