**INFORME TOPOGRAFICO 37**  
**SENA CIUDAD VERDE**

INTERVENTORIA: **ARQ**  
**ERG SOLUCIONES EN INGENIERIA Y TOPOGRAFIA SAS**

6 de diciembre del 2024 y febrero 03 de 2025

SOACHA- CUNDINAMARCA,

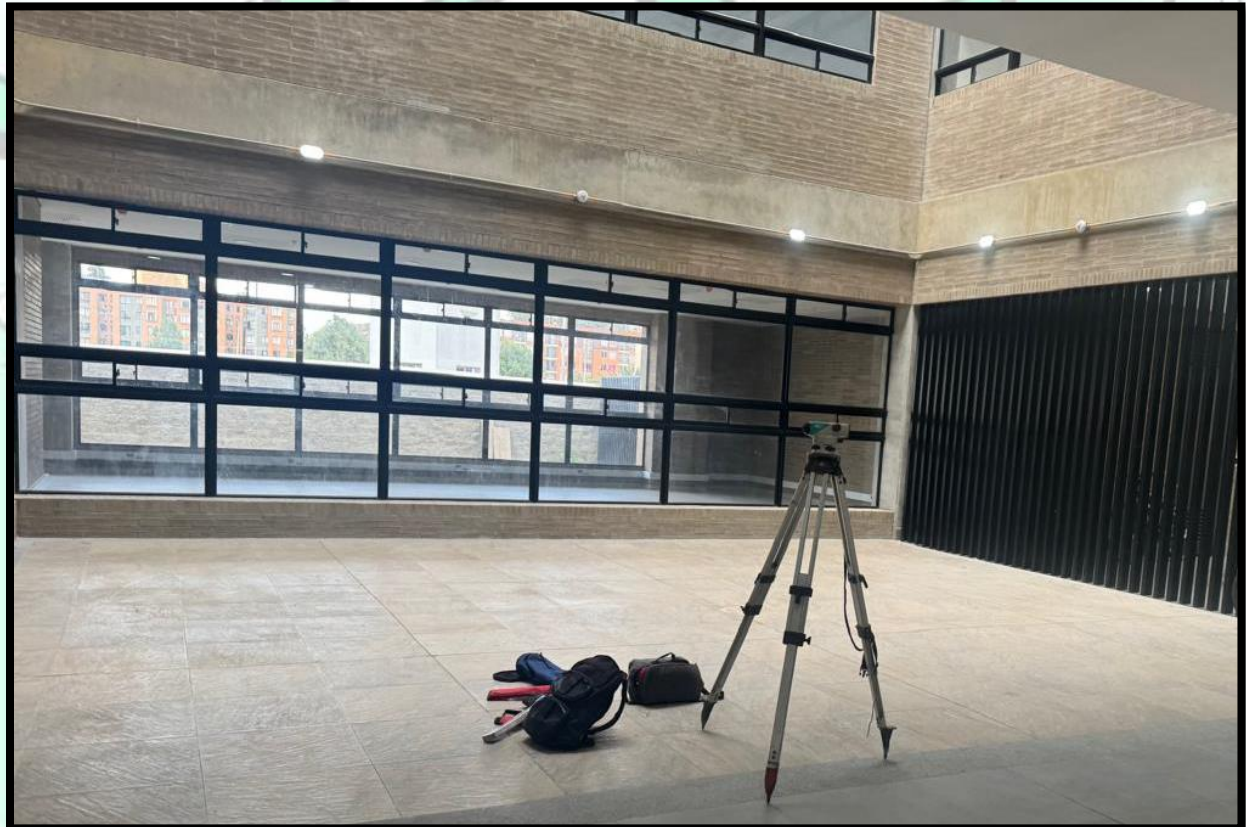
Por medio de equipo de precisión (nivel topográfico), se realiza nivelación de estructura principal y salones para confirmar rebote y/o asentamiento de la estructura. Este proceso se realiza partiendo de los mismos puntos de amarre iniciales del proyecto.

Se confirma BM exterior estable para proceso de nivelación de la estructura.

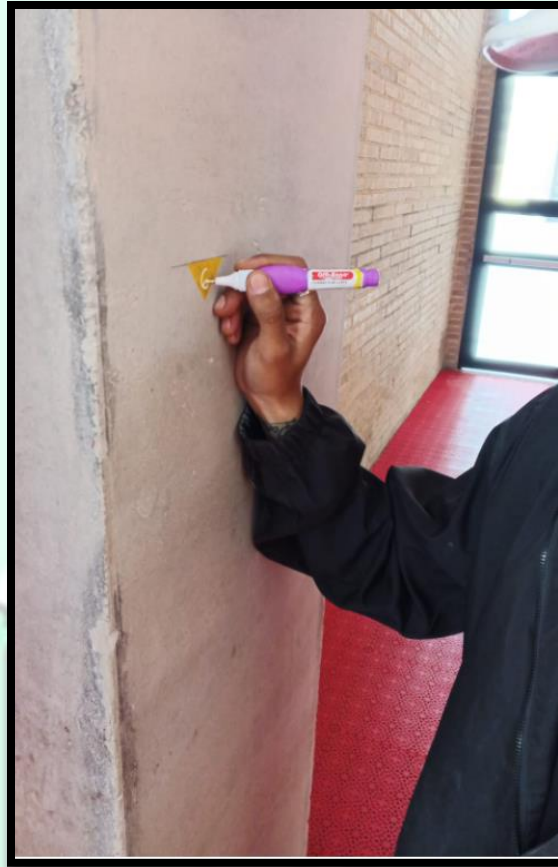
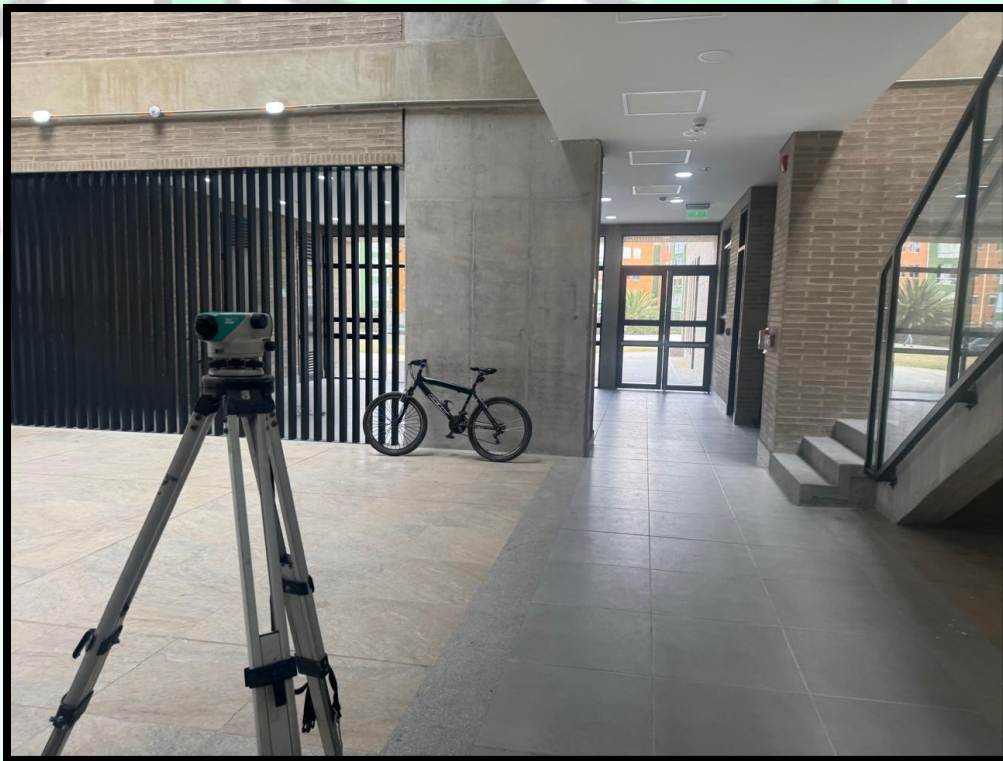
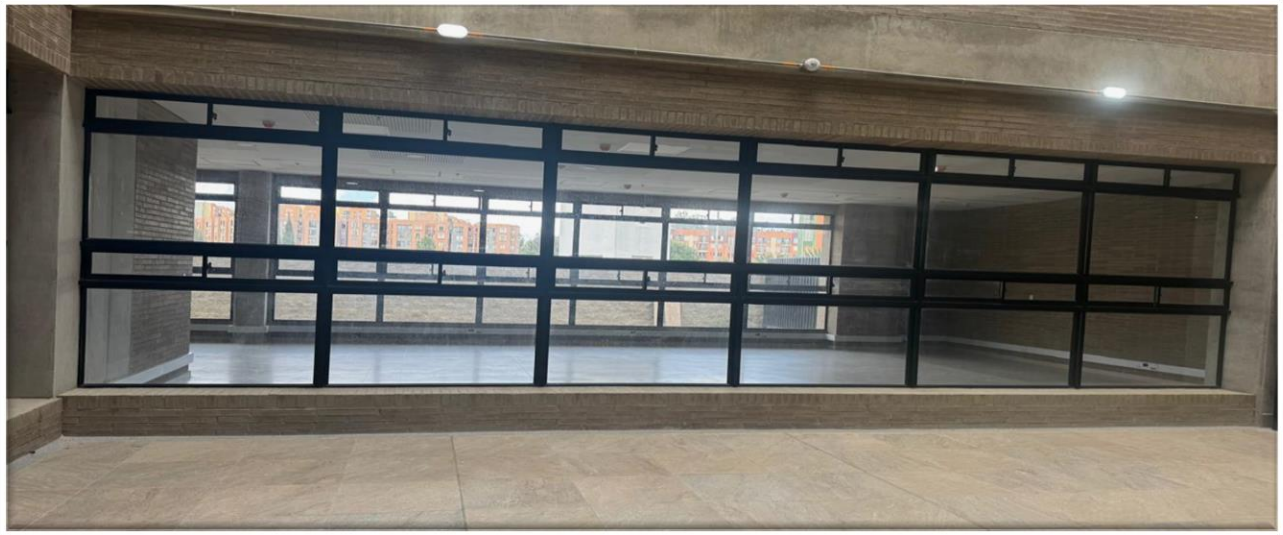
### ESQUEMA UBICACIÓN DE NIVELES

Se realizó el control de las niveletas para verificar el asentamiento o rebote de la misma a continuación, se indica los puntos de control y su seguimiento. Cabe resaltar que las **niveletas 1, 6,7,8,9,10,11,12,14,15 y 1-A** fueron reubicadas debido a que fueron eliminadas.

- Al realizar el control de asentamiento de las niveletas de la estructura principal se evidencia materialización con pintura amarilla en las niveletas anteriormente eliminadas, las cuales son: 1,6,7,8,9,10,11,12,14,15 y 1-A. Estas niveletas se encuentran materializadas en los puntos localizados en el esquema.

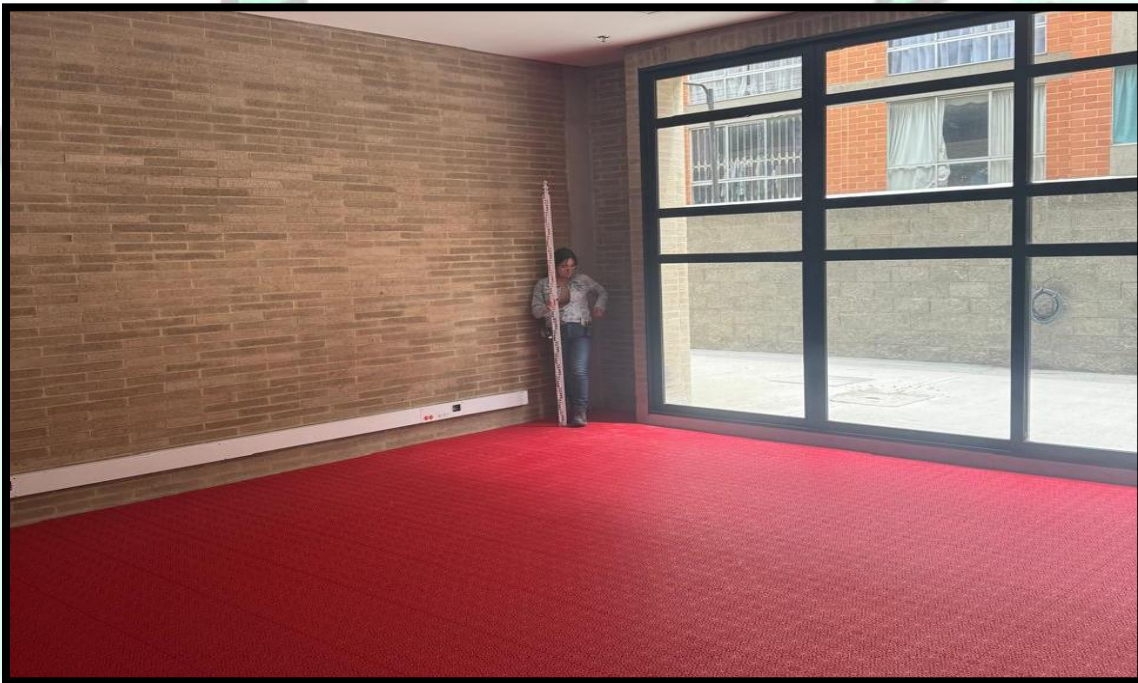
A continuación, se indica la localización de los puntos de control, los cuales se distribuyen de la siguiente manera.

- Teniendo en cuenta los controles de asentamientos realizados en el salón de industrias creativas y gimnasio con los puntos materializados anteriormente se concluyen movimientos entre la fecha de instalación 6 de diciembre 2024 hasta la fecha del control de asentamiento 03 de febrero del 2025. Sin embargo, se recomienda seguir realizando control de asentamiento y validarlo en campo con la topografía del constructor.

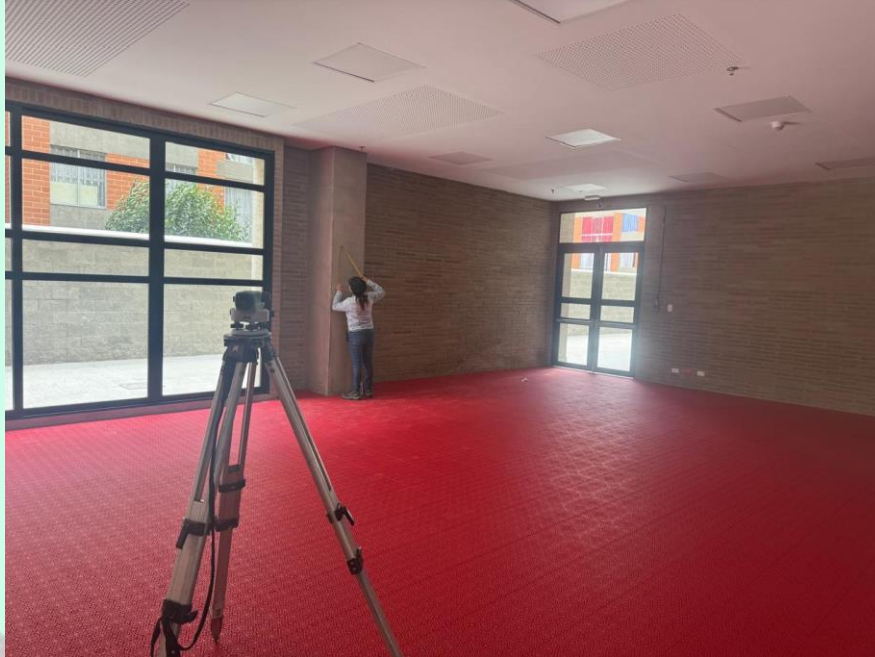
### CONTROL DE ASENTAMIENTO GIMNASIO

Se realizó nivelación de la placa (nivel estructural) de los ejes C y D entre ejes 9 y 10 en la cual, se tomaron datos en cada uno de los puntos materializados anteriormente para evidenciar movimientos futuros.
