RESUMEN DE LAS ACTIVIDADES REALIZADAS EN EL MES

| CONTRATO DE OBRA: | No. SA-EDU-009-2024 |
| OBJETO: | CONSTRUCCIÓN Y/O RECONSTRUCCIÓN Y/O MEJORAMIENTO Y/O REHABILITACIÓN DE VÍAS URBANAS, CANALES, BOXCULVERT, Y OBRAS COMPLEMENTARIAS PARA EL PROGRAMA BARRIOS A LA OBRA ETAPA VIII, MÓDULOS I, II III, IV, V, VI, VII, VIII, IX, EN EL DISTRITO DE BARRANQUILLA (MODULO IV). |
| INFORME No. | 6 |

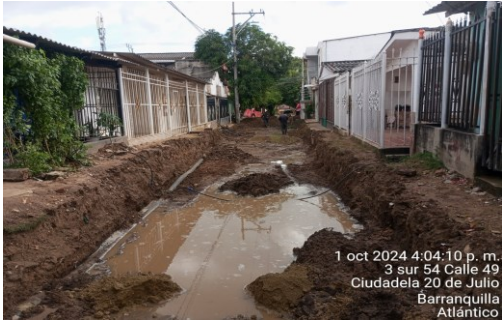
| DIA | DESCRIPCION | REGISTRO FOTOGRAFICO |
|---|---|---|
| 1/10/2024 | <p><b>Frente calle 50B entre Cra s3 y 4s:</b> Cajeo de via Abscisa k0+055 al K0+070</p> <p><b>Frente calle 50E entre Cra s3 y 4s:</b> Reparación en muro esquina intersección con Cra 3A # 35D-40</p> <p><b>Nota:</b> Se presentò lluvias fuertes 12:30 p.m a 3:30 p.m</p> | <p>1 oct 2024 4:04:10 p. m.<br/>3 sur 54 Calle 49<br/>Ciudadela 20 de Julio<br/>Barranquilla<br/>Atlántico</p> |

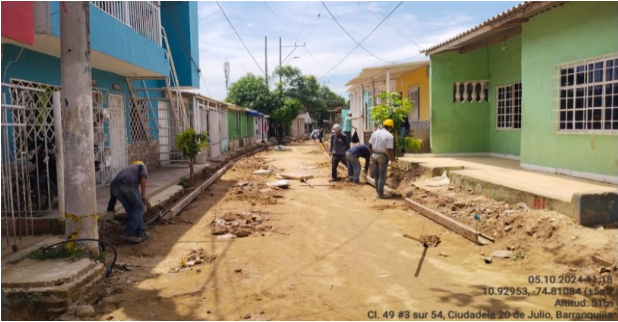
| DIA | DESCRIPCION | REGISTRO FOTOGRAFICO |
|---|---|---|
| 5/10/2024 | <b>Frente calle 50B entre Cra 3 y 4s:</b> Figuración de Acero 1/2" base Manhol Intercepción con cra 3s, instalación de rieles Abscisa K0+08 al K0+040 | |

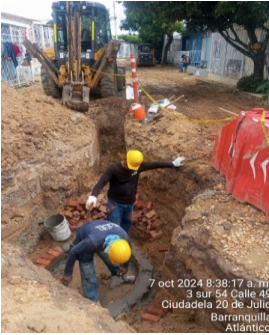
| DIA | DESCRIPCION | REGISTRO FOTOGRAFICO |
|---|---|---|
| 7/10/2024 | <b>Frente calle 50B entre Cra 3 y 4s:</b> Conformación base Suelo Cemento K0+08 al K0+040<br><b>Frente calle 50B entre Cra 4 y 5s:</b> Instalación tubería Alcantarillado 8" (6 m) en la intersección Cra 4s <b>Nota:</b> Se presentó lluvias fuertes hora 12:30 p.m a 2:20 p.m | |

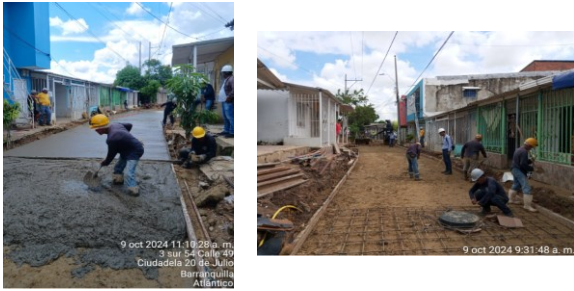
| DIA | DESCRIPCION | REGISTRO FOTOGRAFICO |
|---|---|---|
| 9/10/2024 | <b>Frente calle 50B entre Cra 3 y 4s:</b> Fundida losa Concreto MR39 (17.5 m3) Abscisa K0+010 al K0+038)<br><b>Frente calle 50E entre Cra 3 y 4s:</b> Reparación y Adecuación de andenes Aptos Cra 4 # 50D-40 | |

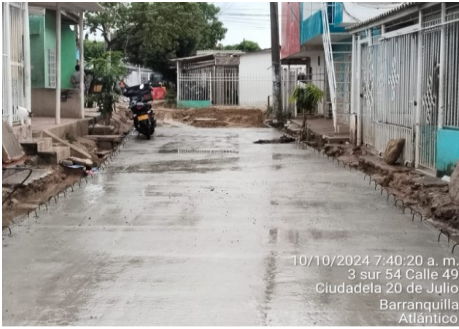
| DIA | DESCRIPCION | REGISTRO FOTOGRAFICO |
|---|---|---|
| 10/10/2024 | Frente calle 50B entre Cra 3 y 4s: Retiro de rieles y limpieza. | <p>10/10/2024 7:40:20 a. m.<br/>3 sur 54 Calle 49<br/>Ciudadela 20 de Julio<br/>Barranquilla<br/>Atlántico</p> |

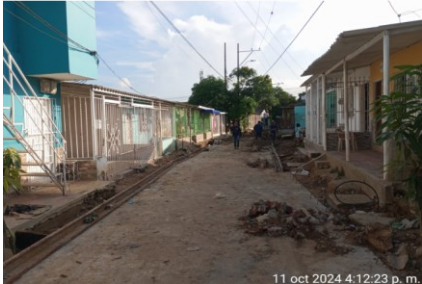
| DIA | DESCRIPCION | REGISTRO FOTOGRAFICO |
|---|---|---|
| 11/10/2024 | Frente calle 50B entre Cra 3 y 4s: Conformación base Suelo Cemento, demolición andén existente. | <p>11 oct 2024 4:12:23 p. m.</p> |

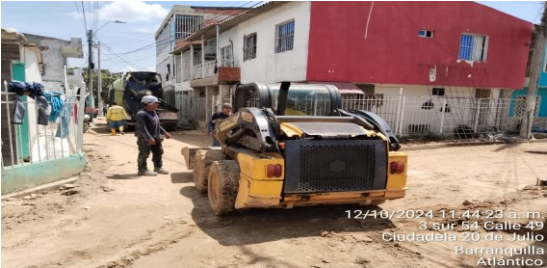
| DIA | DESCRIPCION | REGISTRO FOTOGRAFICO |
|---|---|---|
| 12/10/2024 | Frente calle 50B entre Cra 3 y 4s: Concreto MR-39 para completar placa de pavimento, lluvias a las 5:00 PM | <p>12/10/2024 11:44:22 a. m.<br/>3 sur 54 Calle 49<br/>Ciudadela 20 de Julio<br/>Barranquilla<br/>Atlántico</p> |

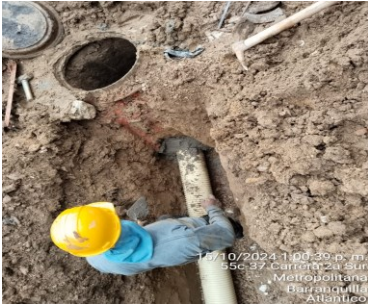
| DIA | DESCRIPCION | REGISTRO FOTOGRAFICO |
|---|---|---|
| 15/10/2024 | Frente calle 50B entre Cra 3 y 4s: Conformación de andes e instalación de tuberías de 8" en los pozos frente de oficina entre cra 2a y 3 sur por la calle 50b. | <p>15/10/2024 11:00:39 p. m.<br/>55c 37 Carrera 2a sur<br/>Metropolitana<br/>Barranquilla<br/>Atlántico</p> |

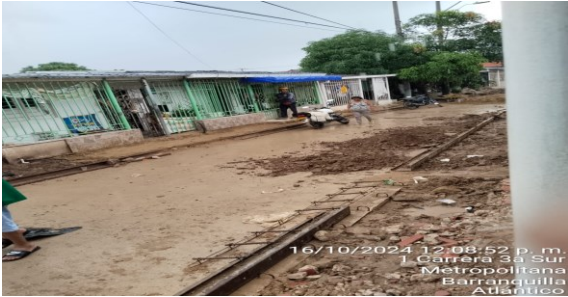
| DIA | DESCRIPCION | REGISTRO FOTOGRAFICO |
|---|---|---|
| 16/10/2024 | Frente calle 50B entre Cra 3 y 4s: Conformacion de andes, lluvias de 12:00 PM a 2:30 PM. | <p>16/10/2024 12:08:52 p. m.<br/>1 Carrera 3a Sur<br/>Metropolitana<br/>Barranquilla<br/>Atlántico</p> |

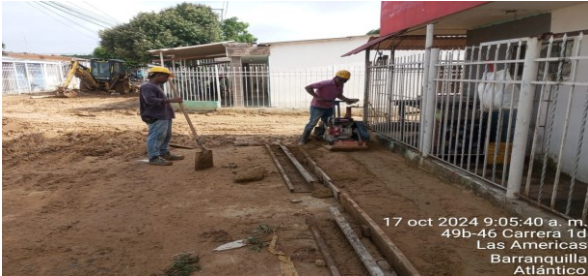
| DIA | DESCRIPCION | REGISTRO FOTOGRAFICO |
|---|---|---|
| 17/10/2024 | Frente calle 50B entre Cra 3 y 4s: Conformacion de andes, lluvias desde 2:00 PM a 3:45 PM. | <p>17 oct 2024 9:05:40 a. m.<br/>49b-46 Carrera 1d<br/>Las Americas<br/>Barranquilla<br/>Atlántico</p> |

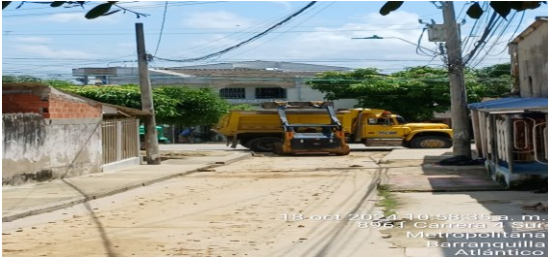
| DIA | DESCRIPCION | REGISTRO FOTOGRAFICO |
|---|---|---|
| 18/10/2024 | Frente calle 50B entre Cra 3 y 4s: Continua cajeo en calle 50b , excavacion para 2 registros en calle 50b entre cr 2a y 3 sur en el costado derecho. | <p>18 oct 2024 10:58:38 a. m.<br/>8964 Carrera 3a Sur<br/>Metropolitana<br/>Barranquilla<br/>Atlántico</p> |

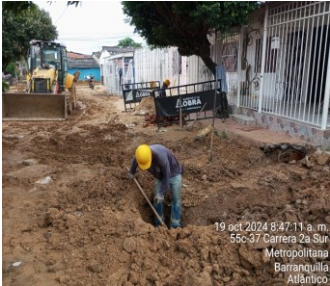
| DIA | DESCRIPCION | REGISTRO FOTOGRAFICO |
|---|---|---|
| 19/10/2024 | Frente calle 50B entre Cra 3 y 4s: Aplicación de suelo cemento y conformacion, construccion de registros domiciliarios 2 UND en calle 50b entre cra 2a y 3 sur. | <p>19 oct 2024 8:47:11 a. m.<br/>55C-37 Carrera 2a Sur<br/>Metropolitana<br/>Barranquilla<br/>Atlántico</p> |

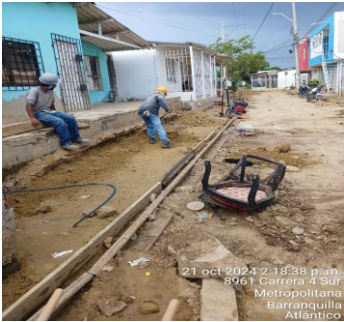
| DIA | DESCRIPCION | REGISTRO FOTOGRAFICO |
|---|---|---|
| 21/10/2024 | <p><b>Frente calle 50B entre Cra 3 y 4s:</b> Conformacion de suelo cemento, conformacion de andes y arreglo de contadores, excavacion para registros 3 UND en calle 50b entre cra 2a y 3 sur.</p> | <p>21 oct 2024 2:18:38 p.m.<br/>8961 Carrera 4 Sur<br/>Metropolitana<br/>Barranquilla<br/>Atlántico</p> |

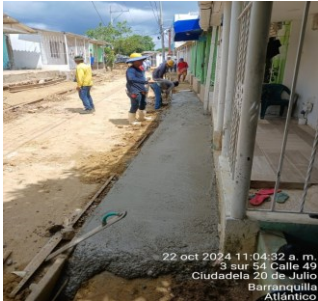
| DIA | DESCRIPCION | REGISTRO FOTOGRAFICO |
|---|---|---|
| 22/10/2024 | <p><b>Frente calle 50B entre Cra 3 y 4s:</b> Adecuacion de andenes y fundida de estos en ambos lados, se presentaro lluvias a la hora de la fundida 11:45 AM.</p> | <p>22 oct 2024 11:04:32 a. m.<br/>3 sur 54 Calle 49<br/>Ciudadela 20 de Julio<br/>Barranquilla<br/>Atlántico</p> |

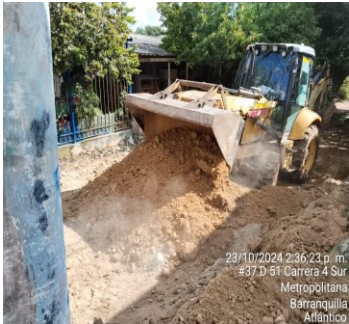
| DIA | DESCRIPCION | REGISTRO FOTOGRAFICO |
|---|---|---|
| 23/10/2024 | <p><b>Frente calle 50B entre Cra 3 y 4s:</b> Suelo cemento en calle 50b entre cra 3 y 4 sur, construccion de registros (2 UND)entre cra 2a y 3 sur carril IZQ.</p> | <p>23/10/2024 2:36:23 p.m.<br/>#37-D-51 Carrera 4 Sur<br/>Metropolitana<br/>Barranquilla<br/>Atlántico</p> |

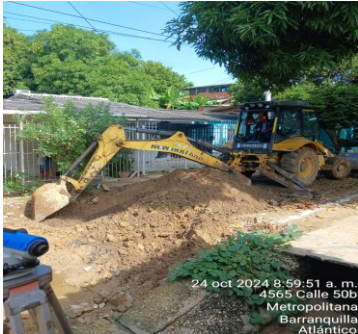
| DIA | DESCRIPCION | REGISTRO FOTOGRAFICO |
|---|---|---|
| 24/10/2024 | <p><b>Frente calle 50B entre Cra 3 y 4s:</b> Conformacion banca de compactacion y alistado de niveles para fundir en calle 50b entre cra 3 y 4 sur, cajeo en calle 50b entre cra 4 y 4a sur del borde del arroyo hacia cra 4sur aparece nivel freatico alto, excavacion para registros calle 50b entre cra 2a y 3 sur.</p> | <p>24 oct 2024 8:59:51 a. m.<br/>4565 Calle 50b<br/>Metropolitana<br/>Barranquilla<br/>Atlántico</p> |

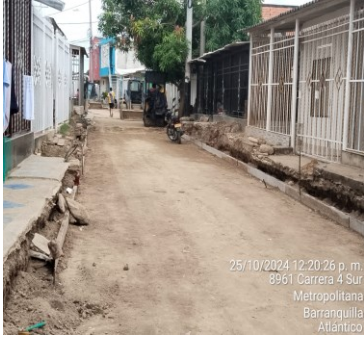
| DIA | DESCRIPCION | REGISTRO FOTOGRAFICO |
|---|---|---|
| 25/10/2024 | <b>Frente calle 50B entre Cra 3 y 4s:</b> Replanteo en la calle 50b entre cra 3 y 4 sur base suelo cemento, cajeo en calle 50b entre cra 4 y 4a. | <p>25/10/2024 12:20:26 p. m.<br/>8961 Carrera 4 Sur<br/>Metropolitana<br/>Barranquilla<br/>Atlántico</p> |

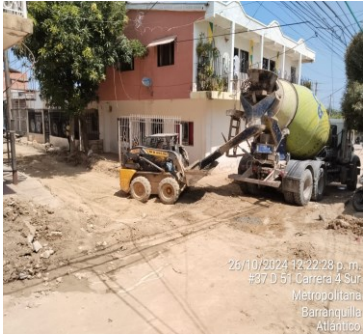
| DIA | DESCRIPCION | REGISTRO FOTOGRAFICO |
|---|---|---|
| 26/10/2024 | <b>Frente calle 50B entre Cra 3 y 4s:</b> Conformacion suelo cemento en calle 50b entre cra 3 y 4 sur, conformacion y enrocado para filtro contiguo al arroyo, fundicion de losas de concreto en calle 50b entre cra 3 y 4 sur. | <p>26/10/2024 12:22:28 p. m.<br/>8970 51 Carrera 4 Sur<br/>Metropolitana<br/>Barranquilla<br/>Atlántico</p> |

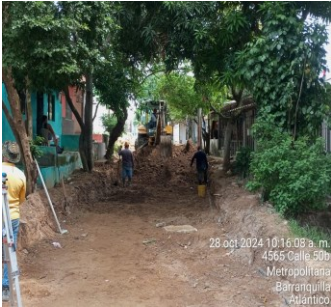
| DIA | DESCRIPCION | REGISTRO FOTOGRAFICO |
|---|---|---|
| 28/10/2024 | <b>Frente calle 50B entre Cra 3 y 4s:</b> Absisado de niveles en calle 50b entre cra 3 y 4 sur, cajeo en calle 50b entre cra 4 y 5 sur. | <p>26 oct 2024 10:16:08 p. m.<br/>4596 Calle 50b<br/>Metropolitana<br/>Barranquilla<br/>Atlántico</p> |

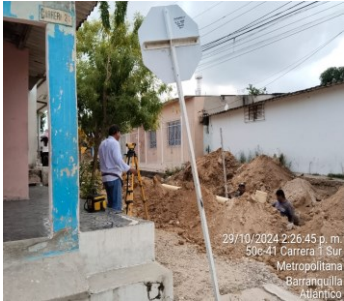
| DIA | DESCRIPCION | REGISTRO FOTOGRAFICO |
|---|---|---|
| 29/10/2024 | <b>Frente calle 50B entre Cra 3 y 4s:</b> Replanteo y conformacion de andenes alistado de niveles para alinear bordillos en calle 50b entre cra 3 y 4, instalacion de tubería de 8" en calle 50b entre cra 2a y 2sur. | <p>29/10/2024 2:26:45 p. m.<br/>506-41 Carrera 1 Sur<br/>Metropolitana<br/>Barranquilla<br/>Atlántico</p> |

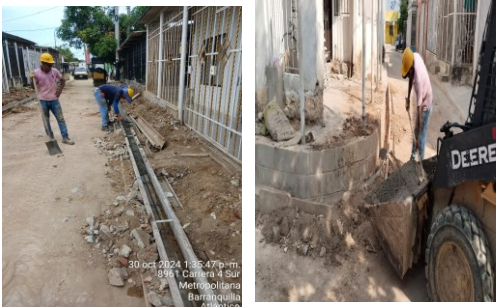
| DIA | DESCRIPCION | REGISTRO FOTOGRAFICO |
|---|---|---|
| 30/10/2024 | Frente calle 50B entre Cra 3 y 4s: Fundida de bordillos en calle 50b entre cra 3 y 4sur, andenes en la esquina de calle 50e con cra 3a y tramo de bordillos en los 6 apartamentos en la esquina de la calle 50e con cra 4sur. | <p>30 oct 2024 1:55:47 p.m.<br/>8961 Carrera 4 Sur<br/>Metropolitana<br/>Barranquilla<br/>Atlantico</p> |

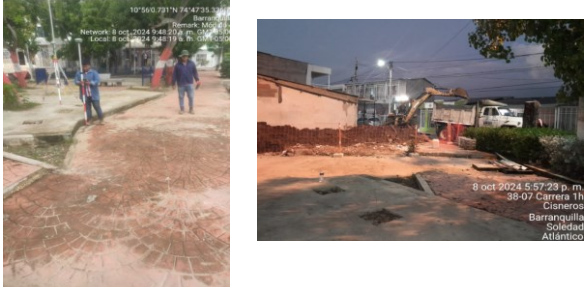
| DIA | DESCRIPCION | REGISTRO FOTOGRAFICO |
|---|---|---|
| 8/10/2024 | Parque El Milagro: Se realiza levantamiento topografico, se inicia excavación mecánica y retiro de escombros area donde se construira el Box Coulvert. | <p>8 oct 2024 5:57:28 p. m.<br/>38-07 Carrera 1th<br/>Cieneros<br/>Barranquilla<br/>Sociedad<br/>Atlantico</p> |

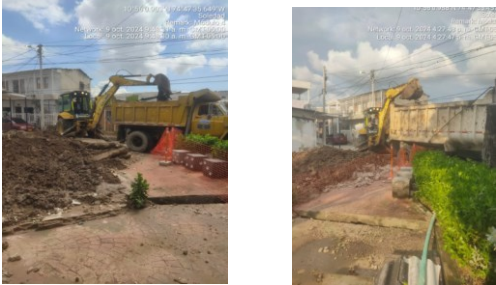
| DIA | DESCRIPCION | REGISTRO FOTOGRAFICO |
|---|---|---|
| 9/10/2024 | Parque El Milagro: Se continúa excavación mecánica y retiro de escombros. | <p>9 oct 2024 11:04:00 p.m.<br/>38-07 Carrera 1th<br/>Cieneros<br/>Barranquilla<br/>Sociedad<br/>Atlantico</p> |

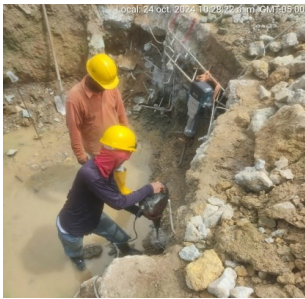
| DIA | DESCRIPCION | REGISTRO FOTOGRAFICO |
|---|---|---|
| 24/10/2024 | <b>Construcción Box Culvert:</b> Se continua con la demolición de los muros existentes. Se realiza desarme de acero figurado para ampliación de sección de acuerdo a lo estipulado. | |

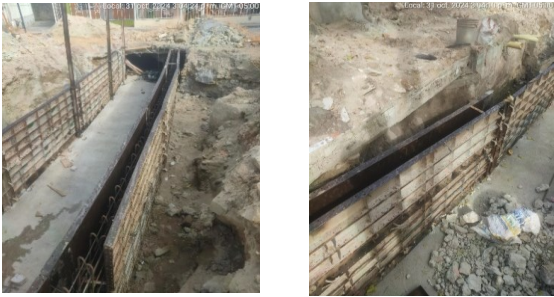
| DIA | DESCRIPCION | REGISTRO FOTOGRAFICO |
|---|---|---|
| 31/10/2024 | <b>Construcción Box Culvert:</b> Se continúa con el encofrado de muros. | |
