| | <p><b>INFORME TÉCNICO DEL<br/>PROCESO DE<br/>IMPERMEABILIZACIÓN DEL<br/>TANQUE DE ALMACENAMIENTO<br/>DE AGUA POTABLE<br/>CENTRO REGIONAL ICBF - CALI</b></p> | <b>CÓDIGO:</b> ECO-002 |
| | | <b>INSTITUTO COLOMBIANO<br/>DE BIENESTAR FAMILIAR<br/>-SEDE REGIONAL ICBF</b> |

**SERVICIOS ESPECIALIZADOS E INTEGRADOS EN LIMPIEZA Y DESINFECCIÓN PARA TODO  
TIPO DE AMBIENTES  
NIT.900982726-6**

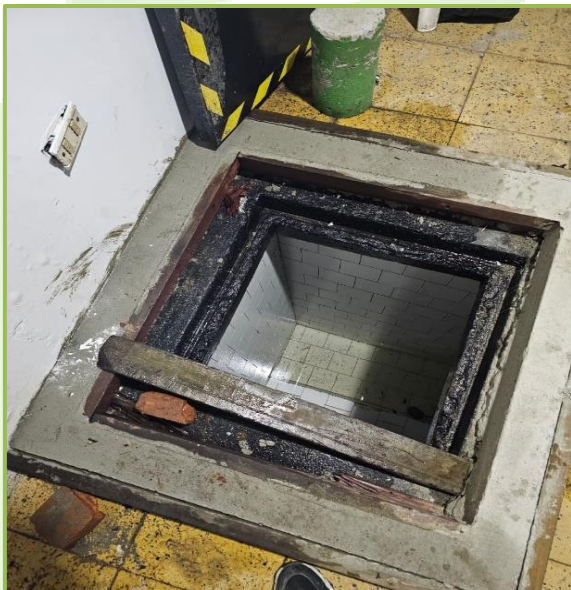
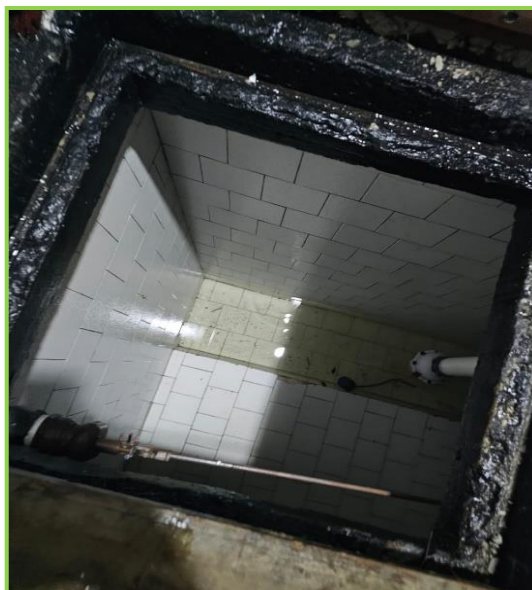
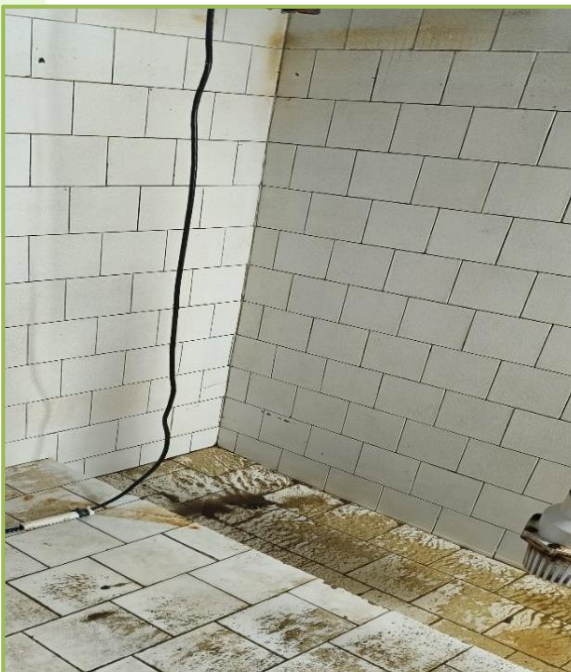
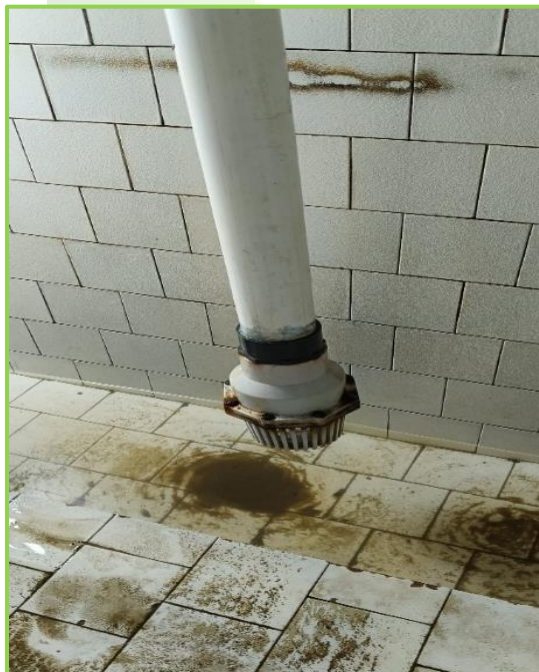
| INFORMACIÓN GENERAL | | | |
|---|---|---|--|
| N.º de tanques: 1 | <ul style="list-style-type: none"> <li><b>Estado inicial:</b> Superficie cerámica con esmalte deteriorado y presencia de micro fisuras</li> </ul> | <ul style="list-style-type: none"> <li><b>Uso:</b> Almacenamiento de agua potable.</li> </ul> | |

**"Figuras 1: Proceso antes del servicio"**

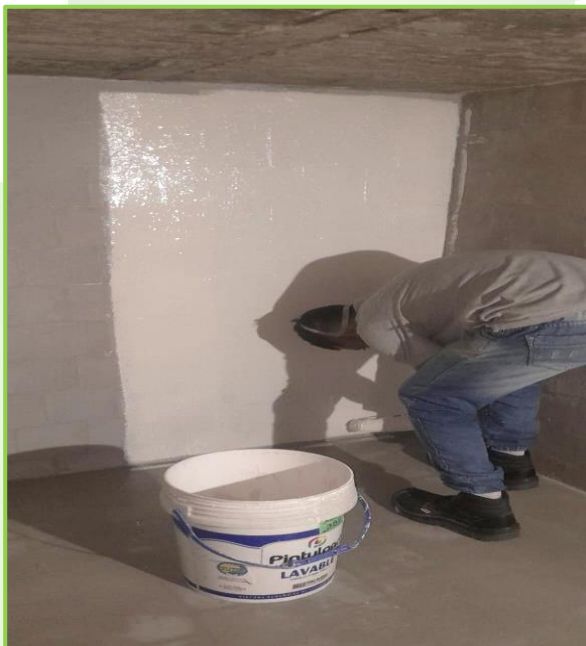
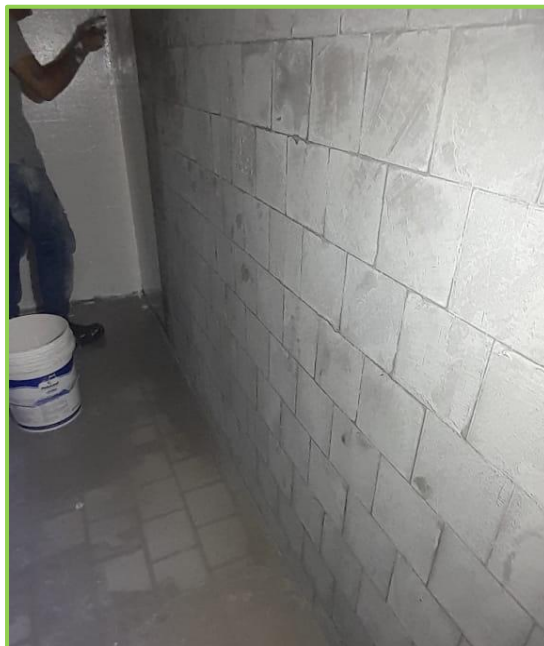
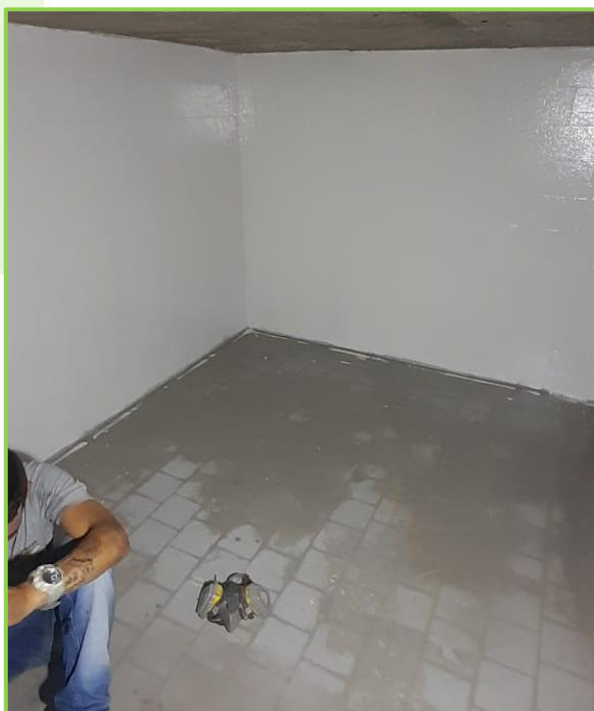
| INFORMACIÓN GENERAL | | | |
|---|---|---|--|
| <p><b>PROCEDIMIENTOS REALIZADOS.</b></p> <p><b>Limpieza y Preparación de la Superficie</b></p> <ul style="list-style-type: none"> <li><b>Químico:</b> Impregnación con <b>ácido nítrico</b> para eliminar la película de esmalte de la cerámica, mejorando la adherencia de los materiales aplicados.</li> <li><b>Mecánico:</b> Fricción mecánica con <b>grata</b> para abrir los poros de la superficie cerámica, facilitando la penetración de los productos impermeabilizantes.</li> </ul> | | | |

1. **Impregnación Cementosa:** Aplicación de **Sika Floor 3 Quartz Top**, que actúa como puente de adherencia entre la cerámica y la pintura epóxica.
  - Se garantizó una cobertura uniforme en toda la superficie del tanque.
2. **Pintura Epóxica:** Aplicación de dos manos de **Sika Guard 62**, producto certificado para impermeabilización y protección en tanques de agua potable.
  - Cada capa fue aplicada con un intervalo de secado recomendado por el fabricante, asegurando su correcta fijación.

*"Figuras 2: Proceso durante el servicio"*

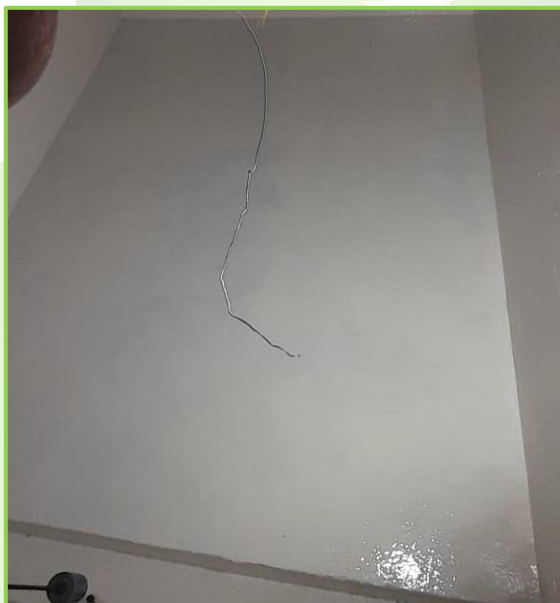
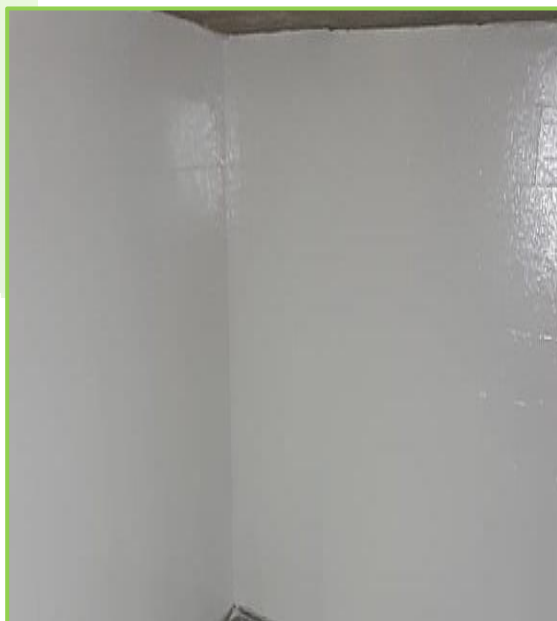
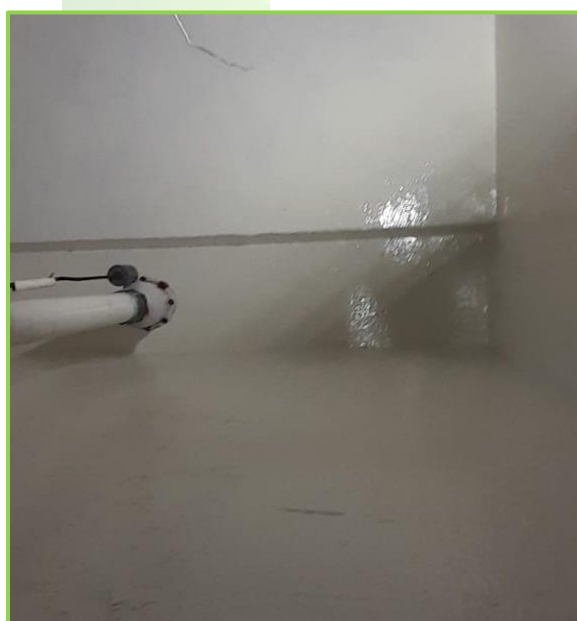
*"Figuras 3: Finalización del servicio"*

1. El tanque quedó completamente impermeabilizado y protegido contra infiltraciones externas.
2. Se recomienda evitar la entrada de personal al tanque hasta la fecha de lavado programada, para garantizar la adherencia final de los materiales aplicados.
3. Mantener un programa de monitoreo y mantenimiento anual del tanque para asegurar su óptimo estado.
