**REFERENCIA: CONTRATO DE INTERVENTORÍA No. 2220570 OBJETO INTERVENTORÍA TÉCNICA, ADMINISTRATIVA, FINANCIERA, JURÍDICA, AMBIENTAL Y SOCIAL A LA CONSTRUCCIÓN DE INFRAESTRUCTURA EDUCATIVA - COLEGIO BOITÁ EN LA LOCALIDAD DE KENNEDY DE LA CIUDAD DE BOGOTÁ EN EL MARCO DEL CONTRATO INTERADMINISTRATIVO NO. 221013..**

**ASUNTO: Remisión informe semanal de interventoría No 123**

| INFORME SEMANAL DE INTERVENTORÍA No. 123 | | | | | | | | | |

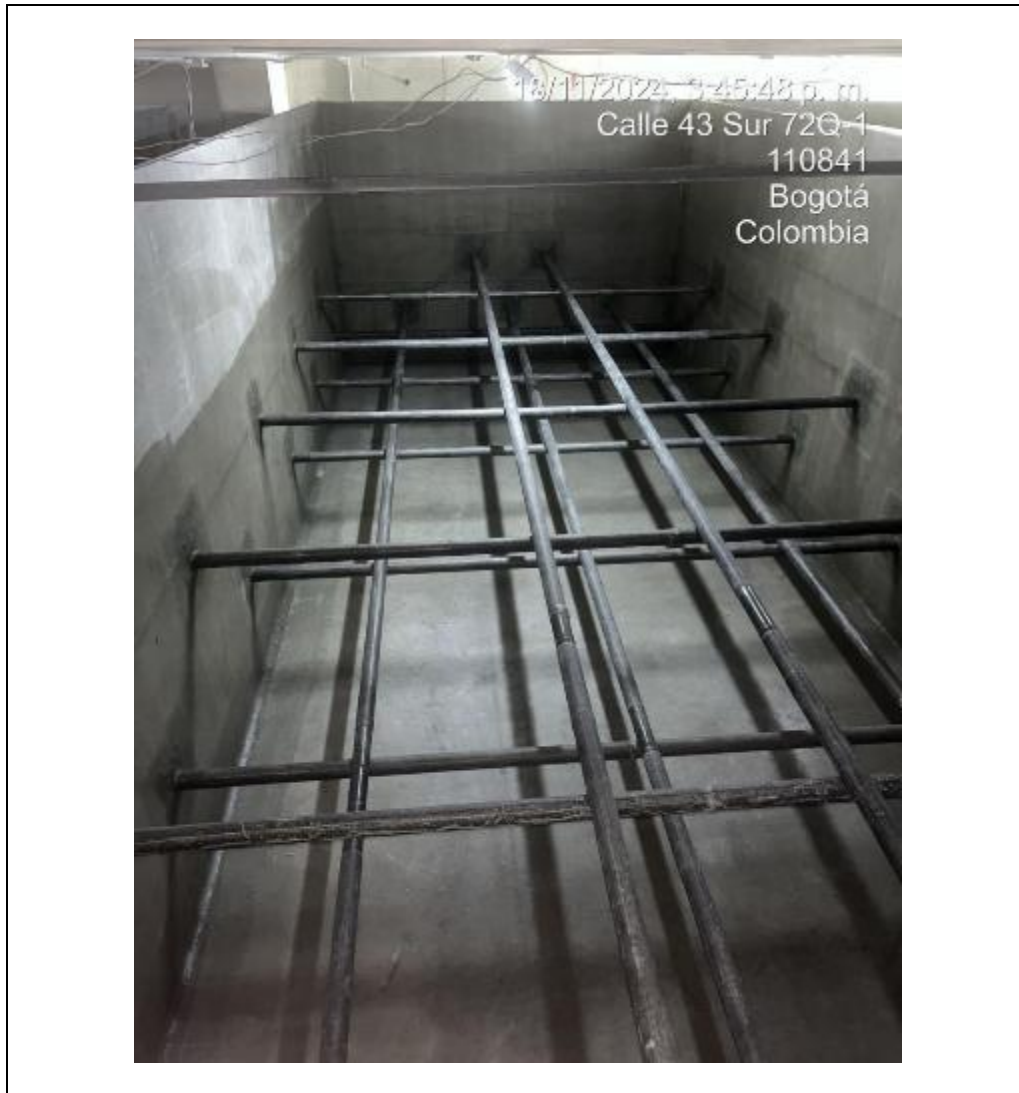
### FOTOGRAFÍA (12)

**Red hidráulica:** Edificio B interior de tanques de RCI en nivel -3.60 mts eje 1-3 entre A-C

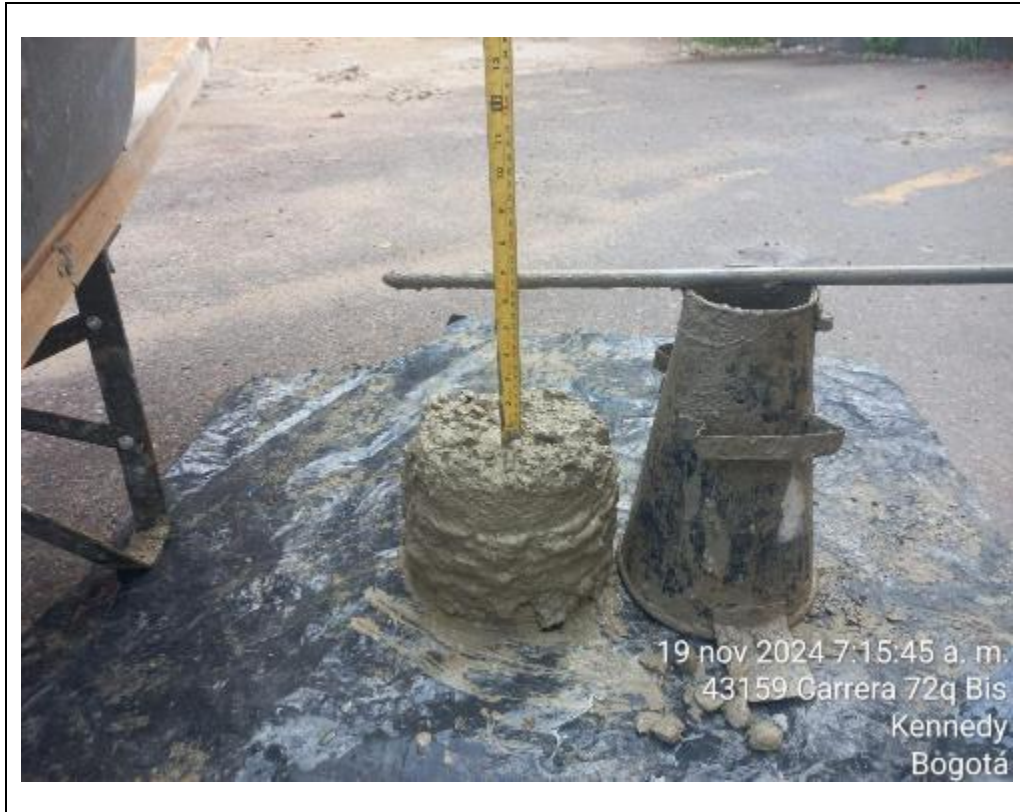
**FOTOGRAFÍA (15)**

**Calidad:** Edificio A y B. Prueba de asentamiento con Slump = 6.5" al concreto premezclado para el vaciado de rampa 3 entre niveles +1.85 al +3.75 mts eje C entre 6-7.

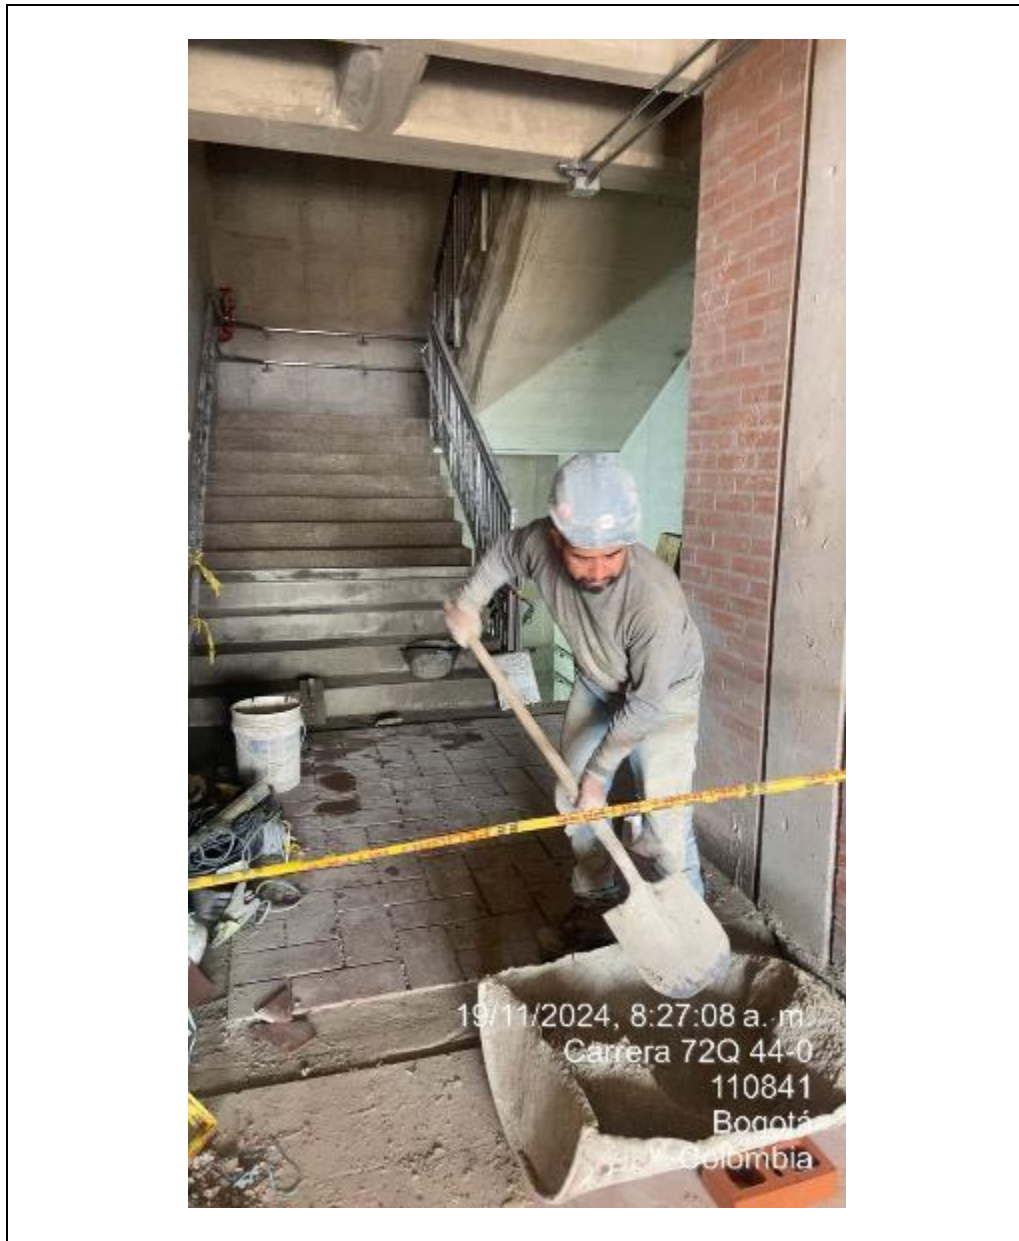
**FOTOGRAFÍA (17)**

**Pisos:** Edificio B Instalación de gravilla lavada en área de escalera principal nivel +0.00 mts eje 4-5 entre B-C

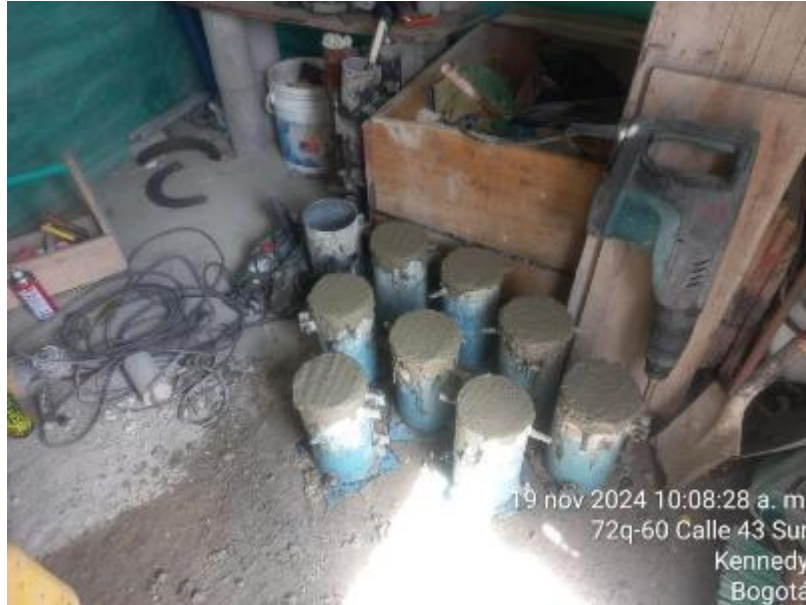
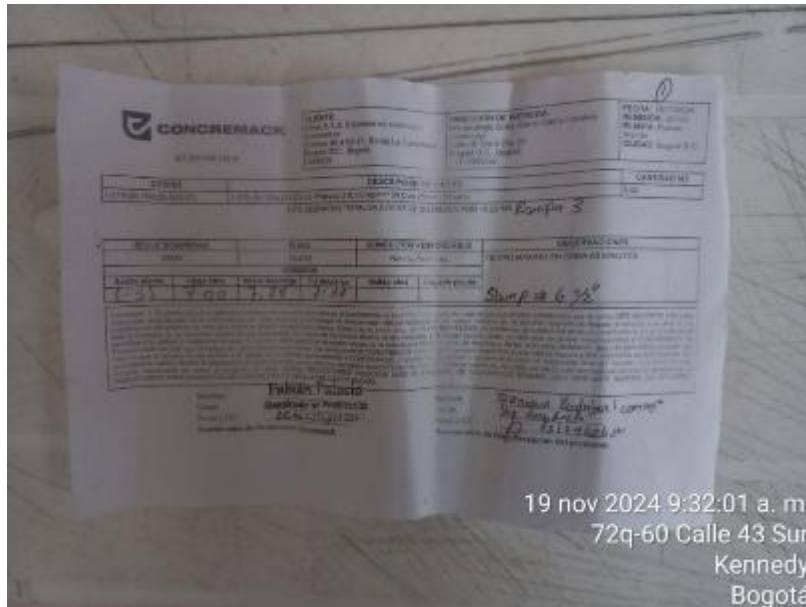
### FOTOGRAFÍA (20)

**Calidad:** Edificio A. y B Prueba de asentamiento con Slump = 6.5" al concreto premezclado para el vaciado de rampa 3 entre niveles +1.85 y 3.75 mts eje C entre 6-7

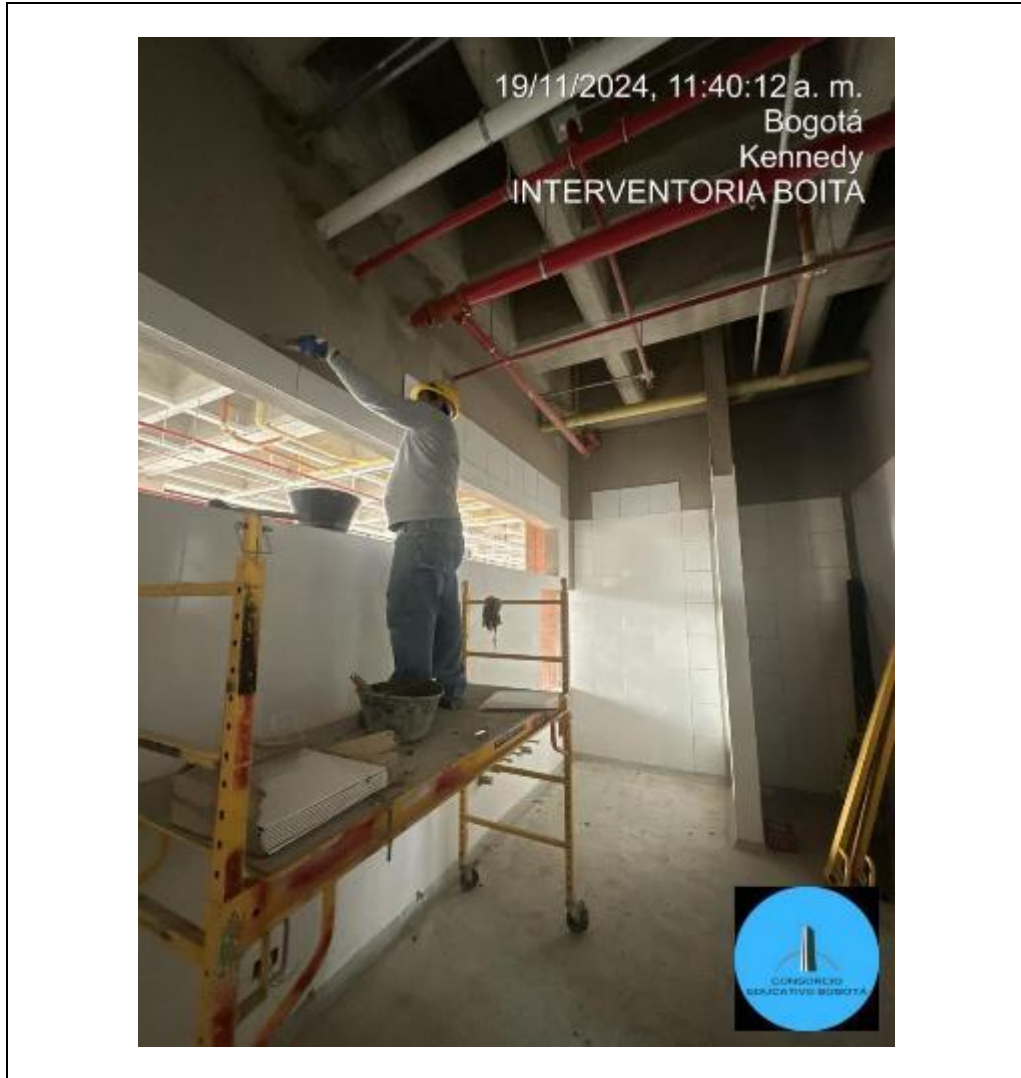
### FOTOGRAFÍA (28)

**Muros.** Edificio B, Se realiza instalación de enchape superior en área de cocina nivel 3.75 mts eje B entre 5-6

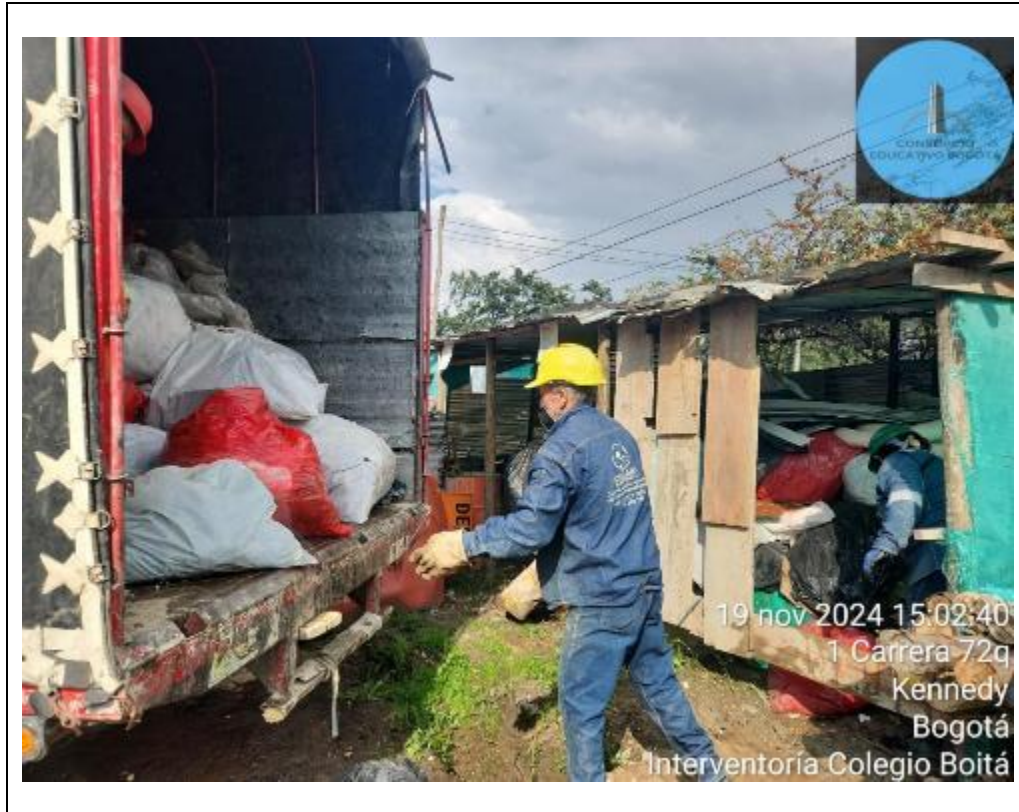
### FOTOGRAFÍA (30)

**Ambiental:** Se realiza retiro material de reciclaje con personal de RECICLAJE MARTHA SAS

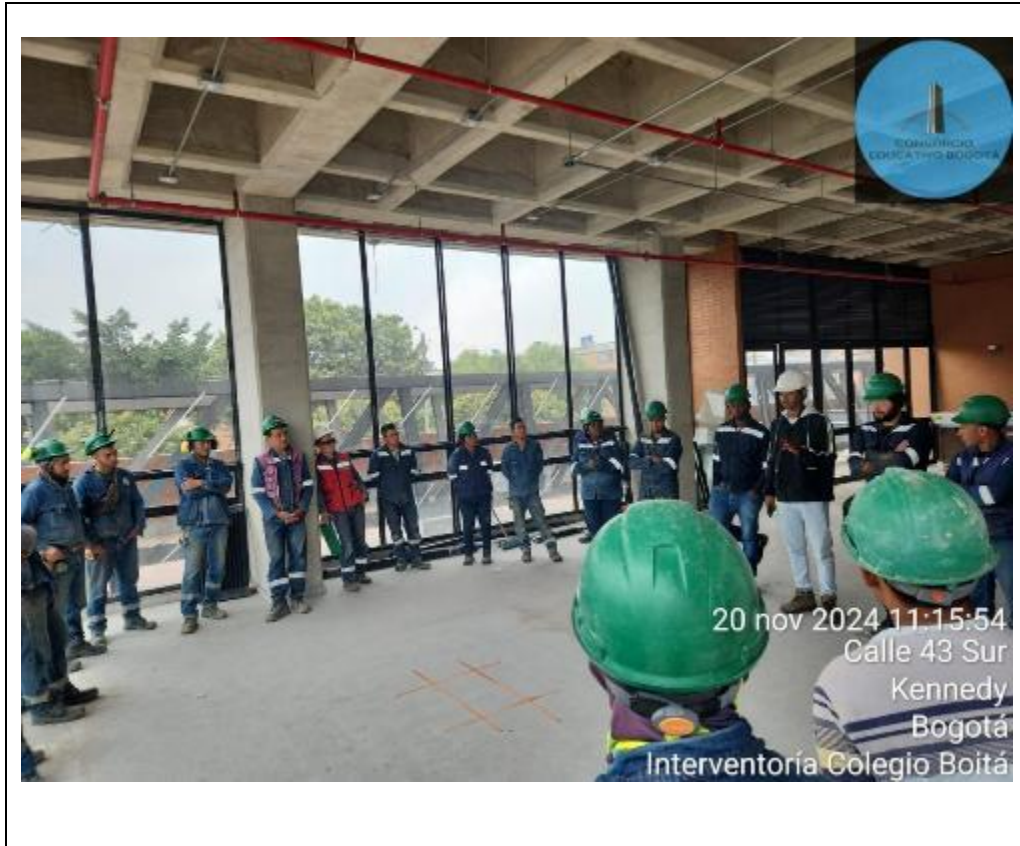
**FOTOGRAFÍA (36)**

**SSTA** Edificio B Capacitación de riesgo eléctrico en obra nivel +3.75 mts

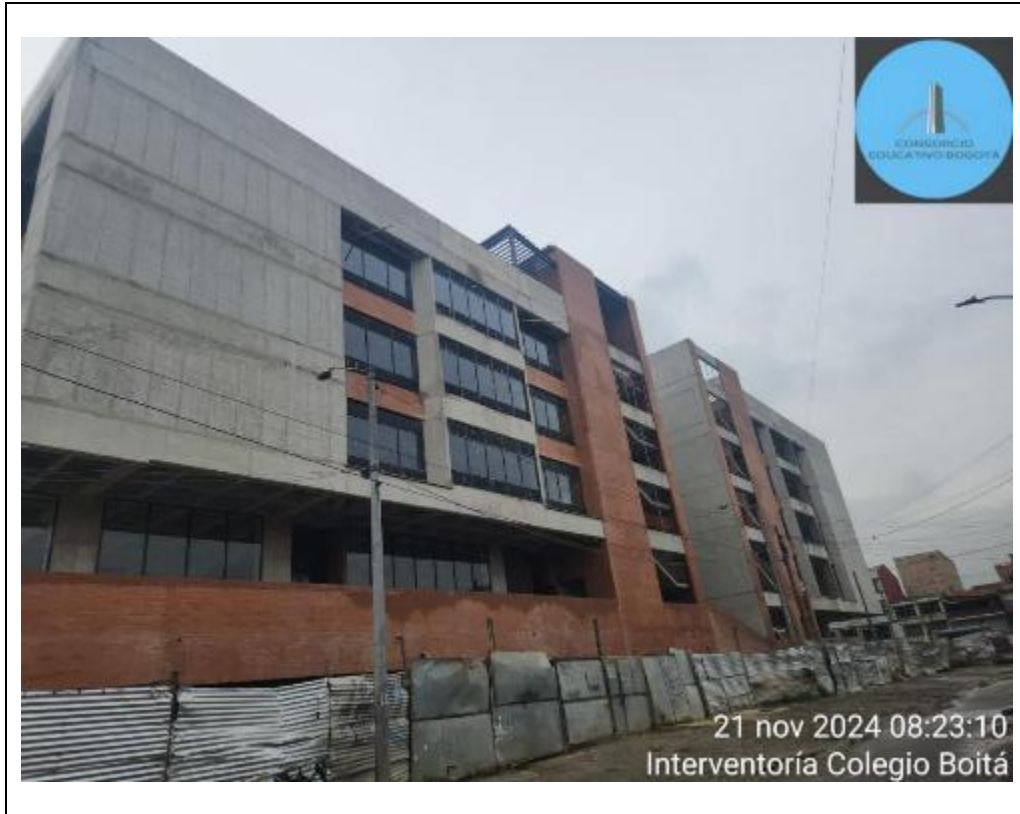
### FOTOGRAFÍA (43)

**Arquitectura:** Edificio A y B Fachada occidental de edificios

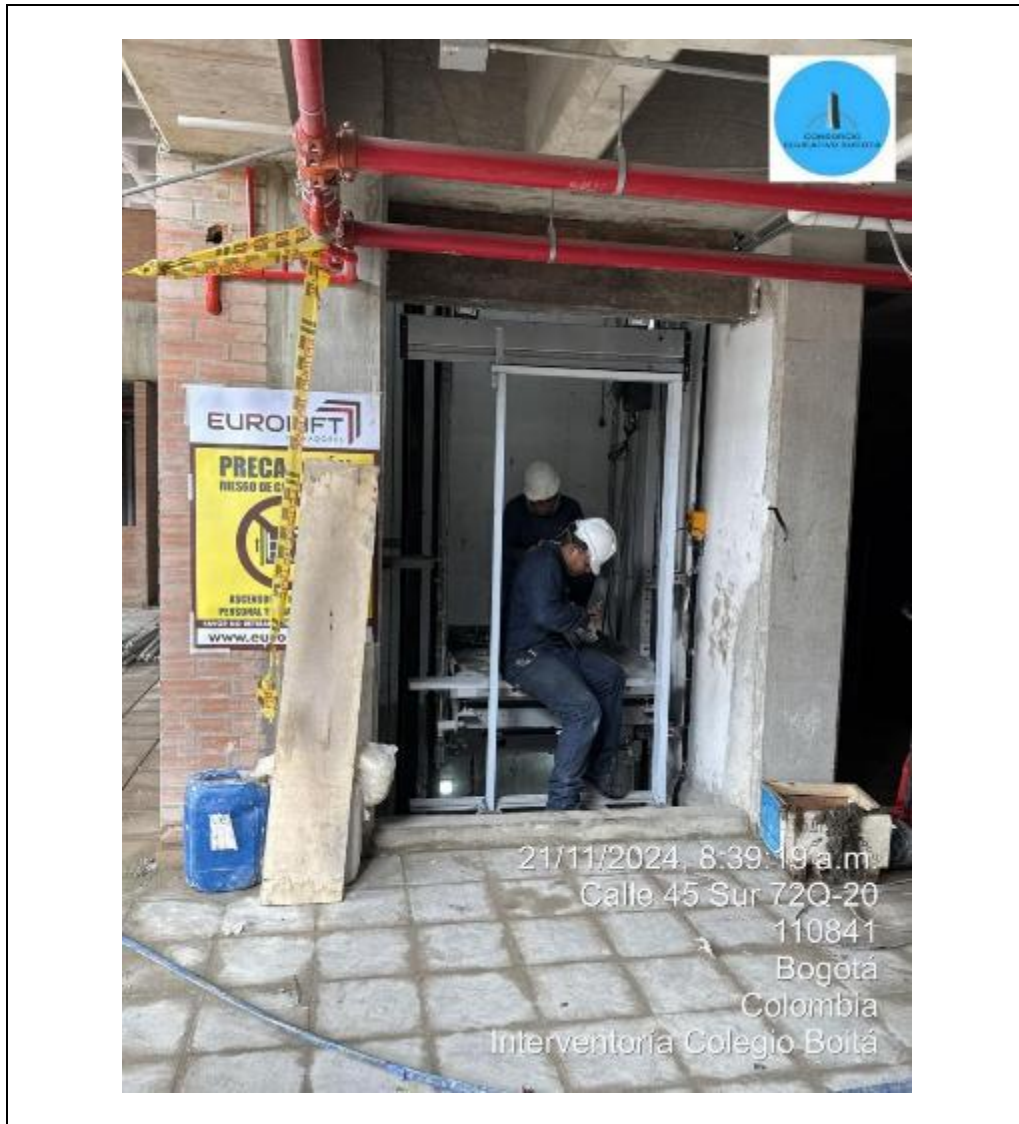
FOTOGRAFÍA (44)

**Ascensor:** Edificio A se realiza instalaciones eléctricas en foso de ascensor nivel -1.75 mts eje C entre 9-9a

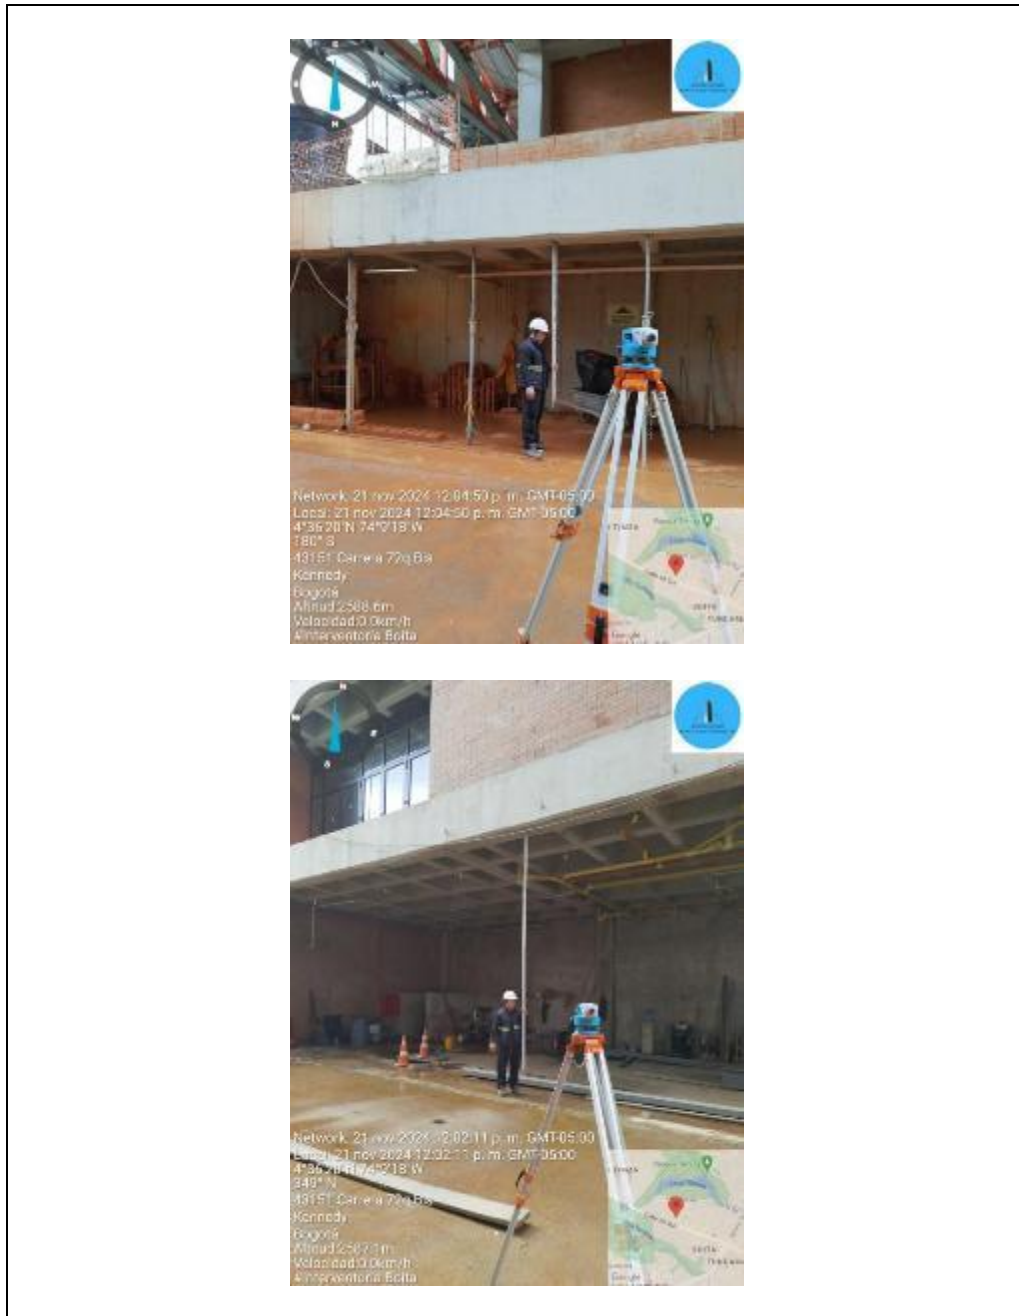
### FOTOGRAFÍA (49)

**Topografía:** .Edificio A y B Chequeo topográfico de viga 21 y 23 eje 6a y 7 entre A`y C

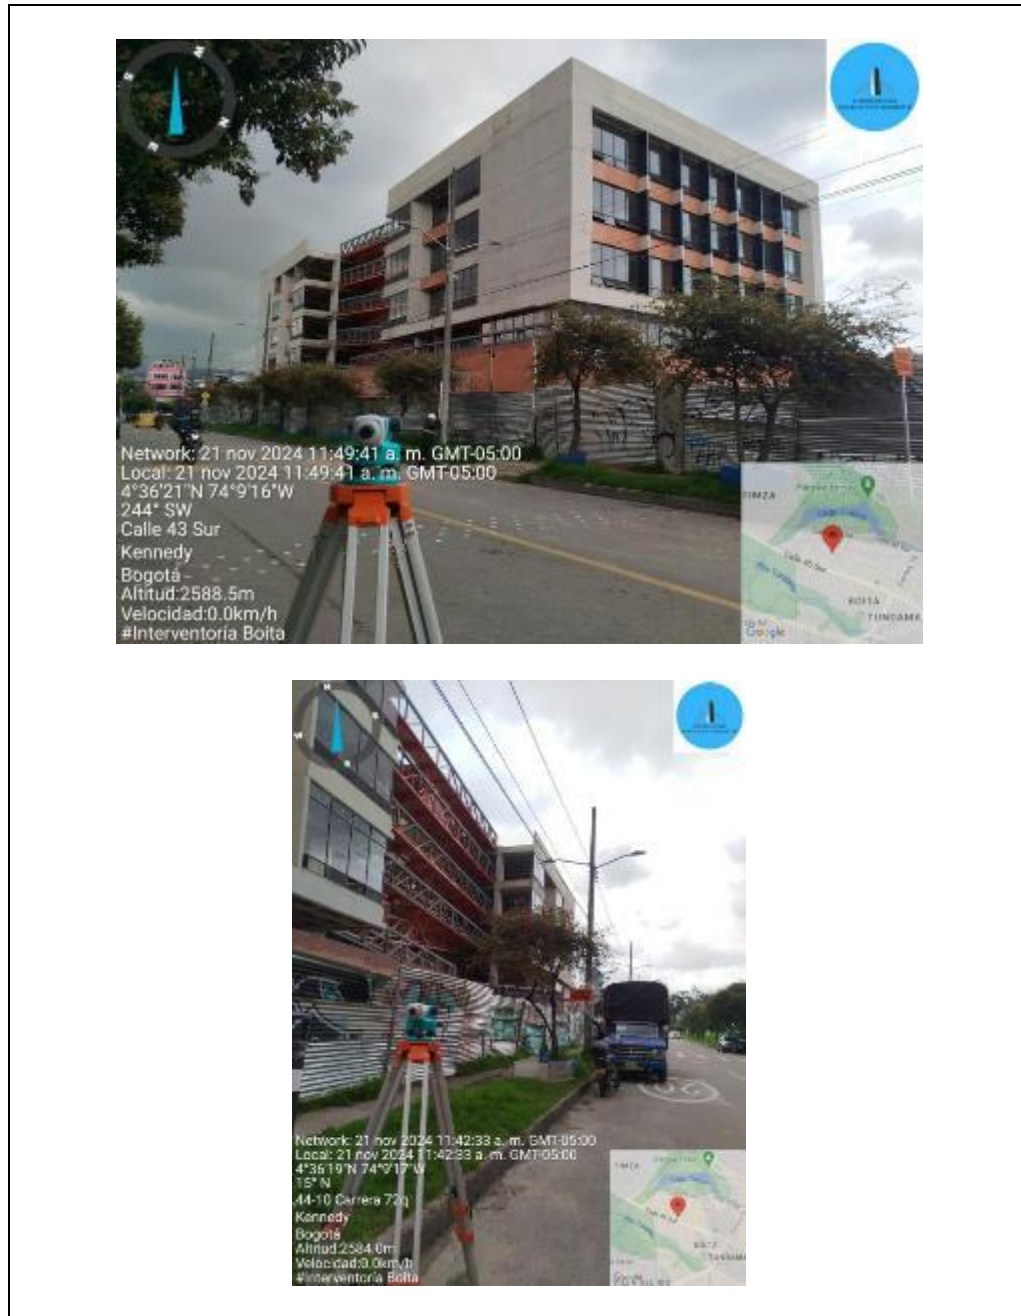
### FOTOGRAFÍA (50)

**Topografía:** .Edificio A y B Control de asentamientos externos de ambos edificios ejes generales

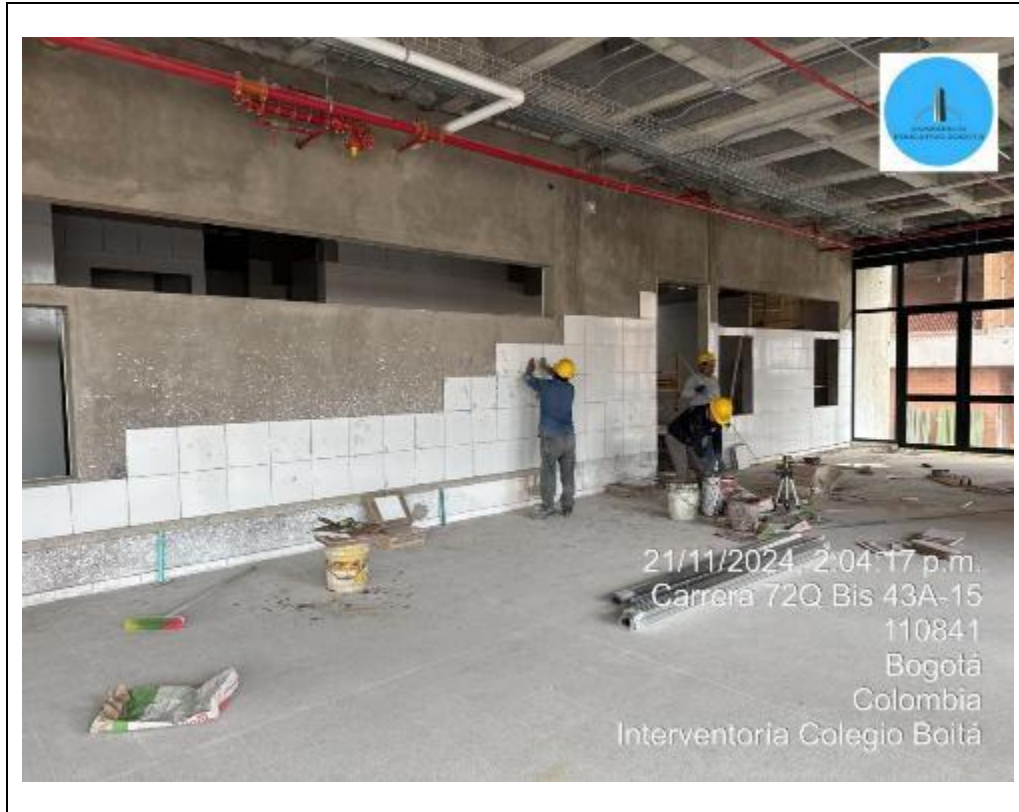
### FOTOGRAFÍA (51)

**Muros :** Edificio B, Enchape en muros exteriores de cocina en nivel +3.75 mts eje B entre 5-6a

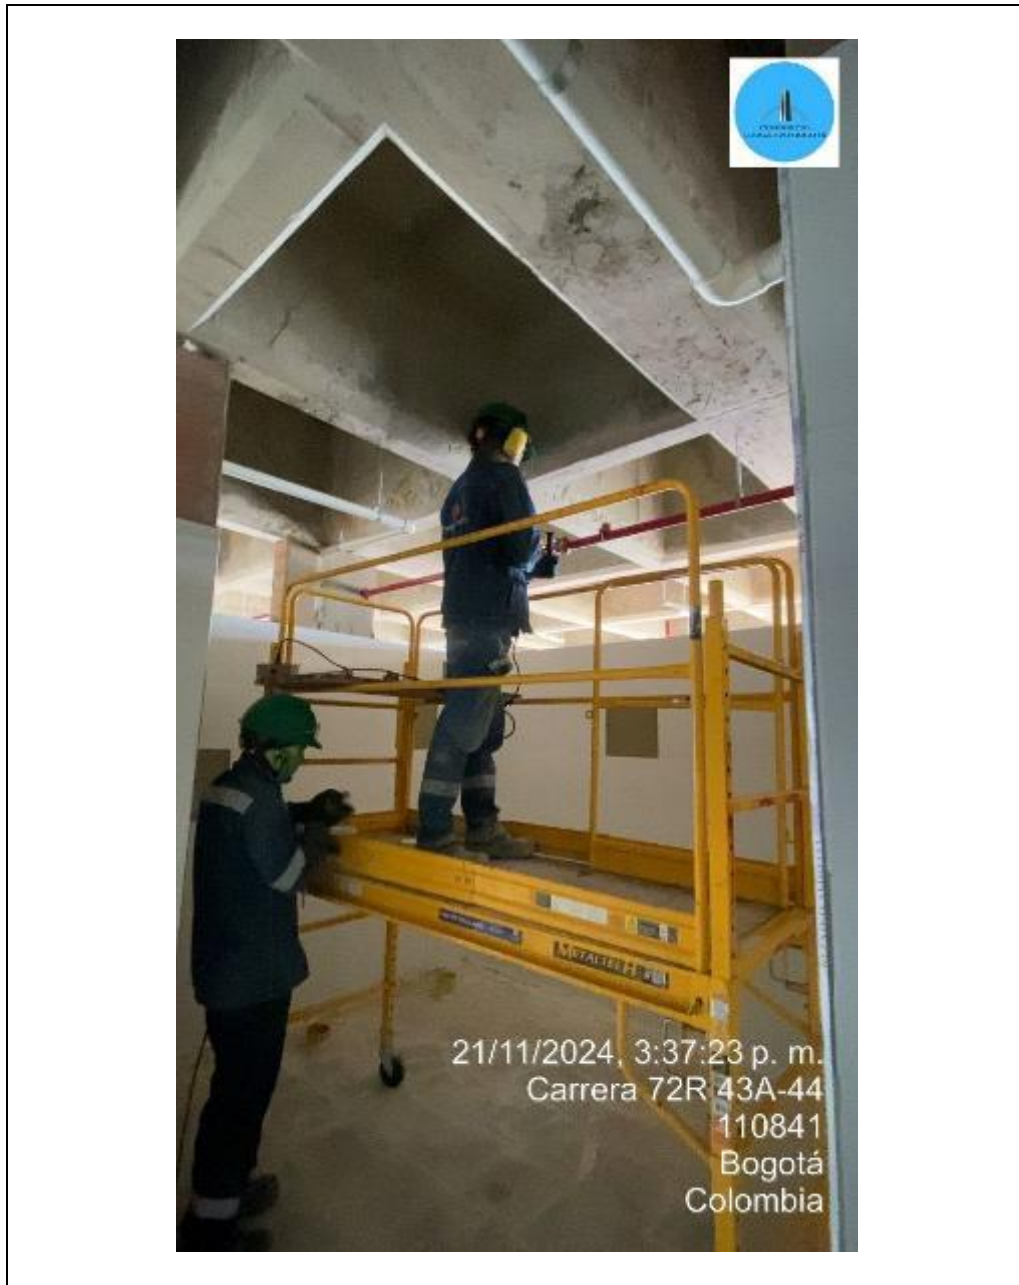
### FOTOGRAFÍA (56)

**Red contra incendios:** Edificio A Se realiza perforación en tubería RCI para instalación de rociadores en baños costado norte nivel +17.65 mts eje 8-9 entre A-B

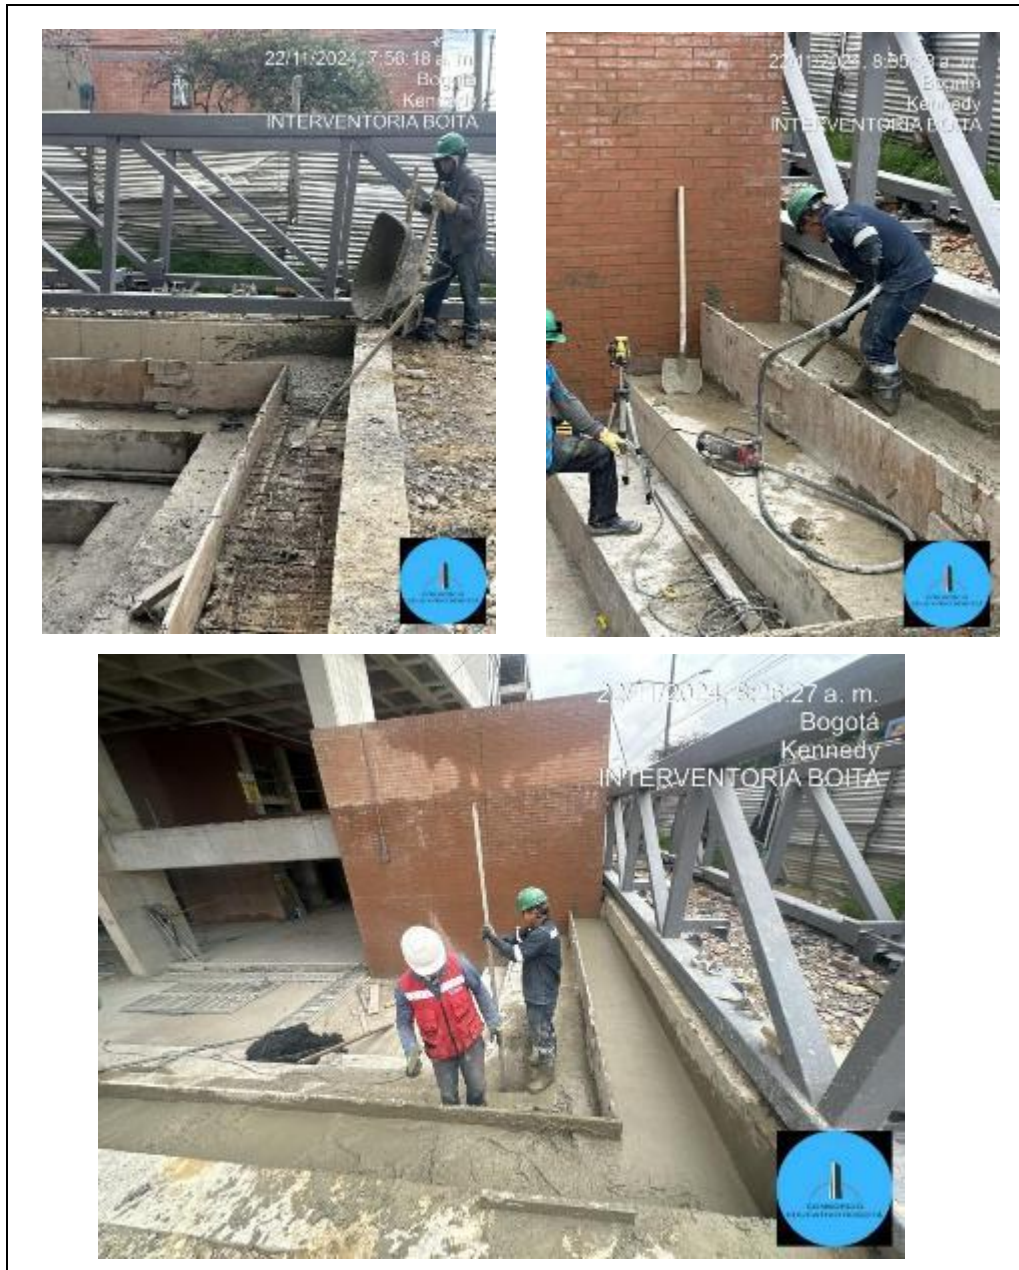
### FOTOGRAFÍA (58)

**Estructura en concreto:** Se realiza fundida de último escalón de escalera de acceso a biblioteca en nivel - 1.75 mts eje 11 entre B-D

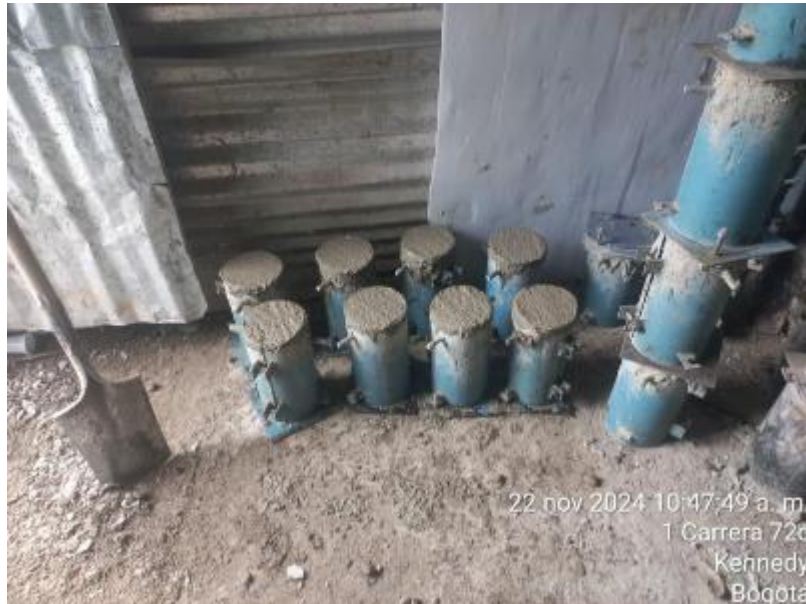
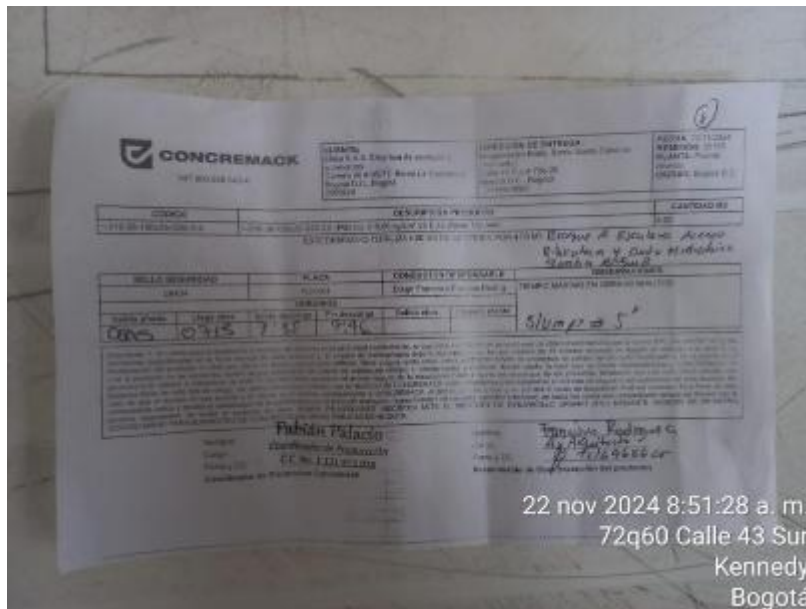
### FOTOGRAFÍA (60)

**Calidad:** Edificio A. y B Prueba de asentamiento con Slump = 5" al concreto premezclado para el vaciado de escalera niveles +0.00 al -1.75 mts eje 11 entre B-C y Edificio B soporte de bomba de tanques de almacenamiento nivel -3.60 mts eje 3 entre B-C'

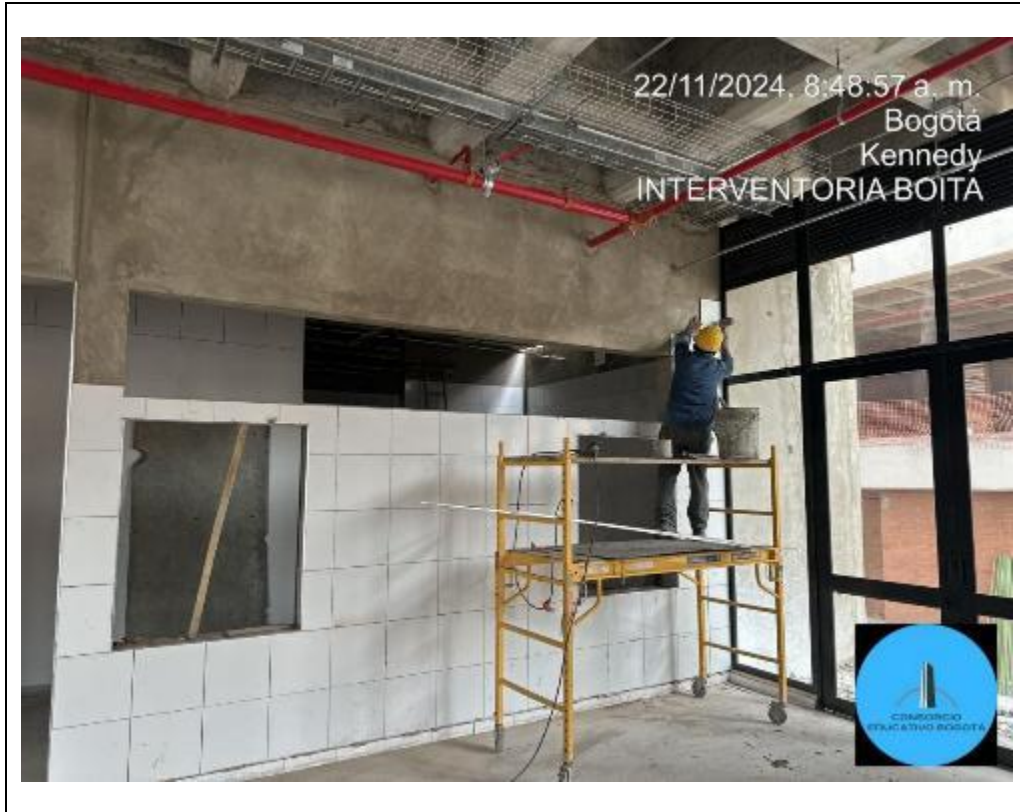
**FOTOGRAFÍA (65)**

**Muros :** Edificio B, Enchape en muros exteriores de cocina en nivel +3.75 mts eje B entre 5-6a

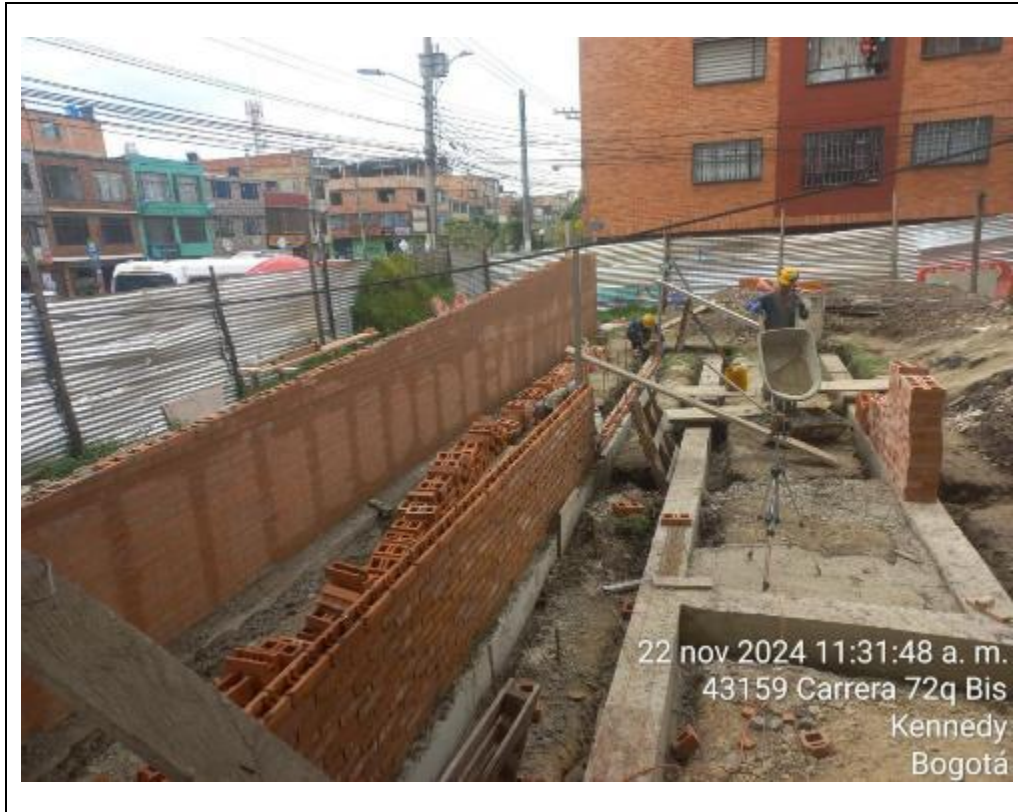
### FOTOGRAFÍA (70)

**Muros:** Edificio A continuación de muro de rampa peatonal en mampostería de acceso al área administrativa nivel +0.00 mts eje general.

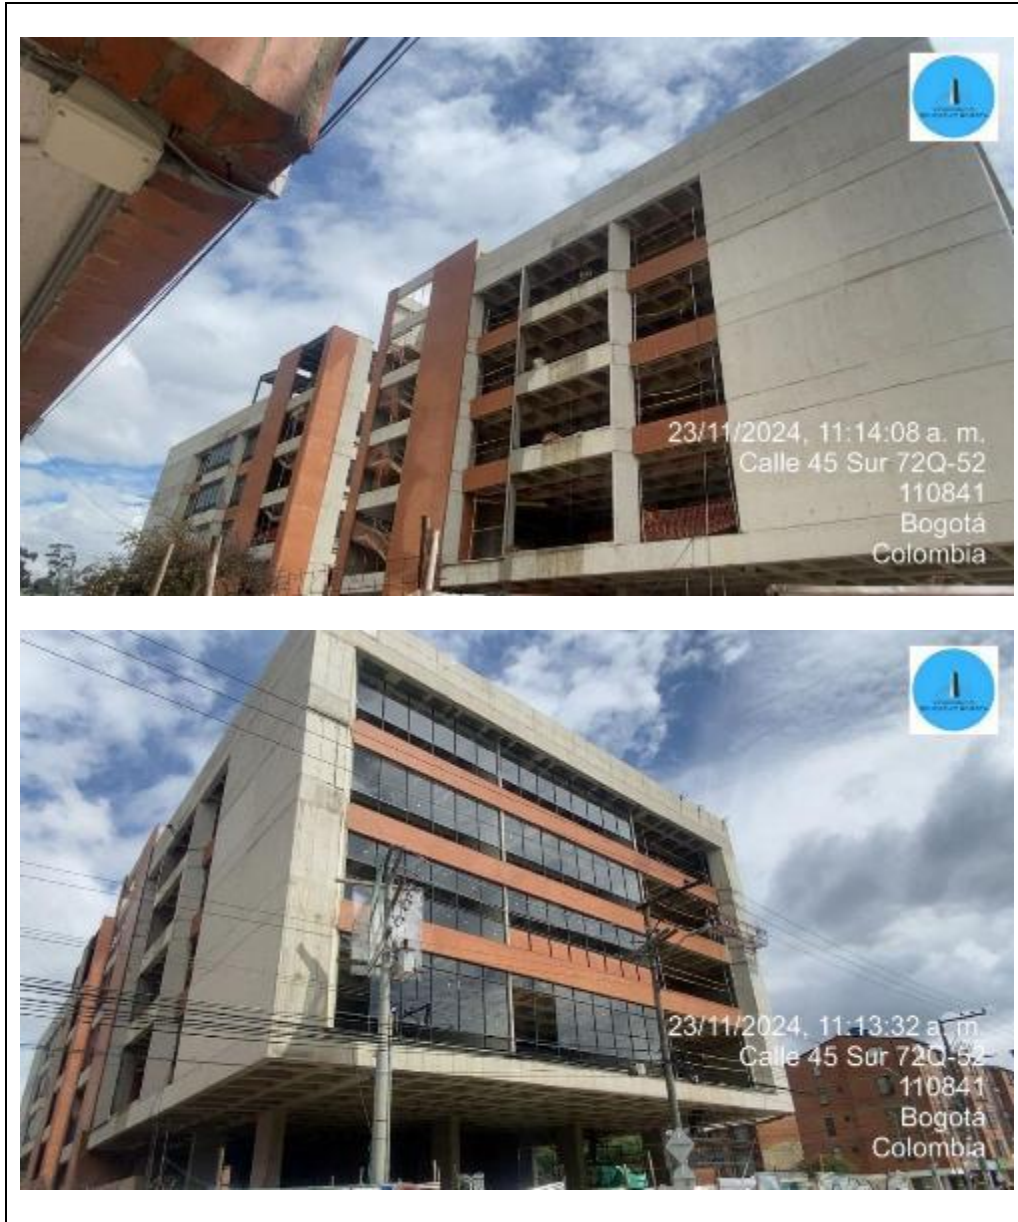
### FOTOGRAFÍA (73)

**Arquitectura:** Edificio A y B Fachada Sur y occidental

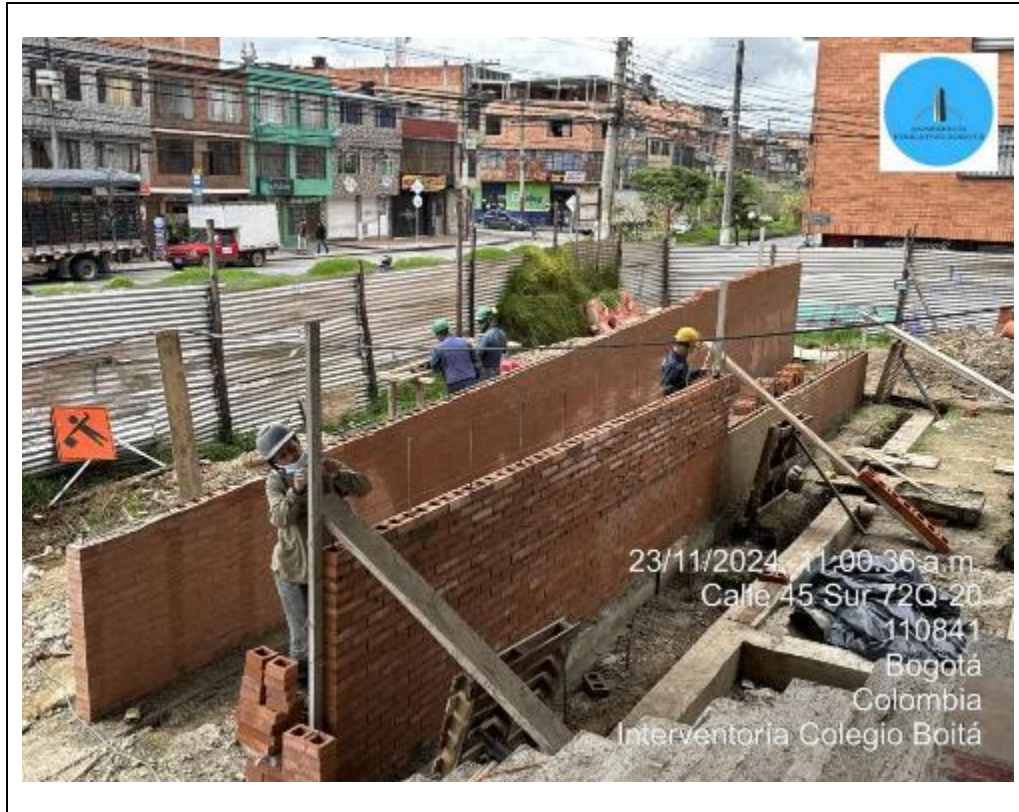
**FOTOGRAFÍA (76)**

**Muros:** Edificio A continuación de muro de rampa peatonal en mampostería de acceso al área administrativa nivel +0.00 mts eje general.
