## ALCALDÍA LOCAL DE ENGATIVÁ

| INFORME DE ACTIVIDADES No. 02<br>PERÍODO: JUNIO 01 DE 2024 A 30 DE JUNIO DE 2024 | |
| OBJETO DEL CONTRATO | APOYAR TÉCNICAMENTE LAS DISTINTAS ETAPAS DE LOS PROCESOS DE COMPETENCIA DE LA ALCALDÍA LOCAL PARA LA DEPURACIÓN DE ACTUACIONES ADMINISTRATIVAS. |

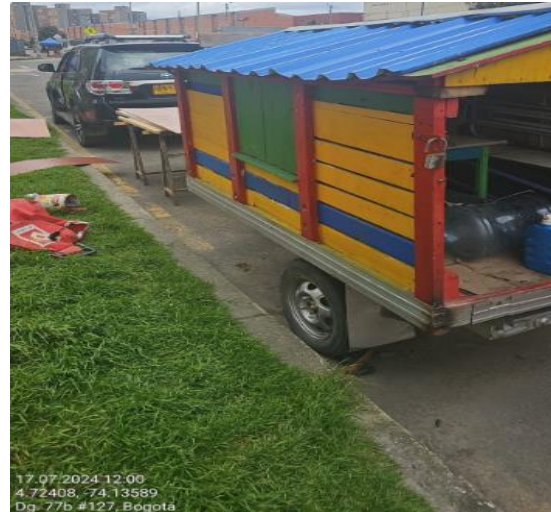
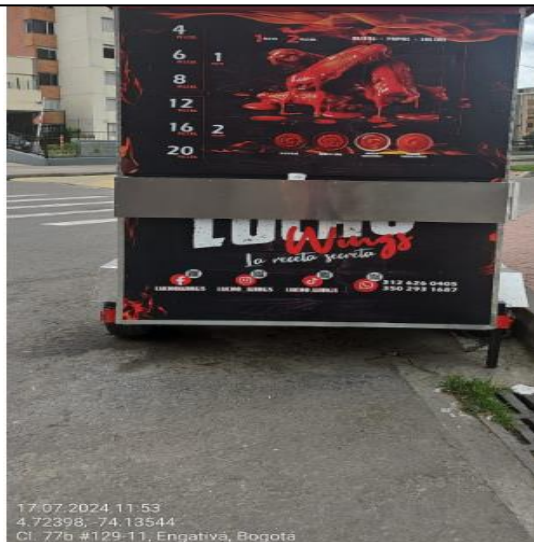
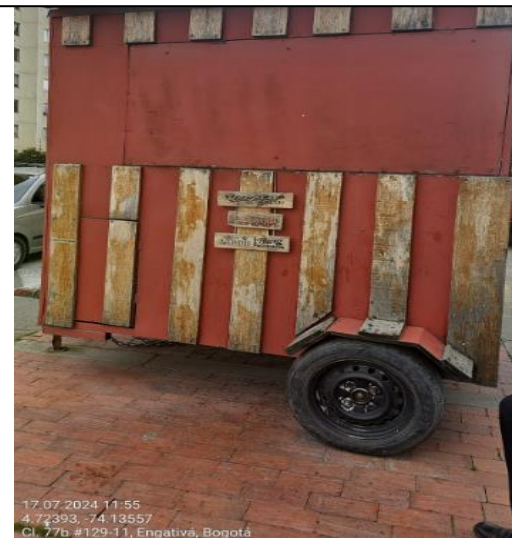
LOCALIZACIÓN ACTUAL JULIO 17 DE 2024

**SE REALIZA TRANSLADO A INSPECCIONES DE POLICÍA YA QUE SE EVIDENCIA PRESUNTA INFRACCIÓN POR LA OCUPACIÓN INDEBIDA DE ESPACIO PÚBLICO SOBRE LA CALLE 77 B DE TRES "FOOD TRUCKS", LOS CUALES OCUPAN UN AREA APROXIMADA DE 4 M2 Y PERMANECEN UBICADOS SOBRE LA VÍA DURANTE TODO EL DÍA.**

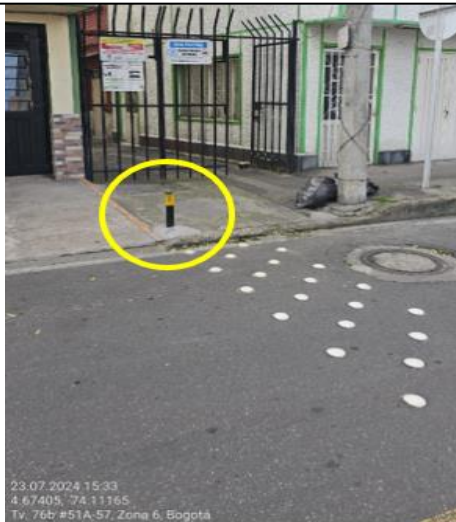
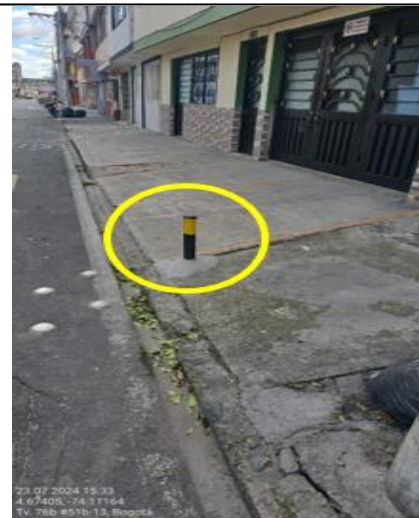
LOCALIZACIÓN ACTUAL JULIO 23 DE 2024

| <p>1. <b>Determinar si existe ocupación indebida del espacio público en el sector y si esta constituye hechos notorios.</b></p> <p>Se evidencia ocupación indebida de espacio público por la instalación de un bolardo sobre el andén de la intersección de la transversal 76 B y la calle 51 b.</p> | | |
| <p>3. <b>Dirección del predio y área total del área presuntamente ocupada.</b></p> <p>El bolardo se encuentra instalado frente al predio ubicado en la transversal 76b #51 b 13.</p> | | |

**SE REALIZA TRASLADO A INSPECCIONES DE POLICÍA YA QUE SE EVIDENCIA PRESUNTA INFRACCIÓN POR LA OCUPACIÓN INDEBIDA DE ESPACIO PÚBLICO SOBRE LA INTERSECCIÓN DE LA TRANSVERSAL 77B Y LA CALLE 51 B POR LA INSTALACIÓN DE UN BOLARDO QUE IMPIDE LA CIRCULACIÓN DE VEHÍCULOS HACIA LA CALLE 51B.**

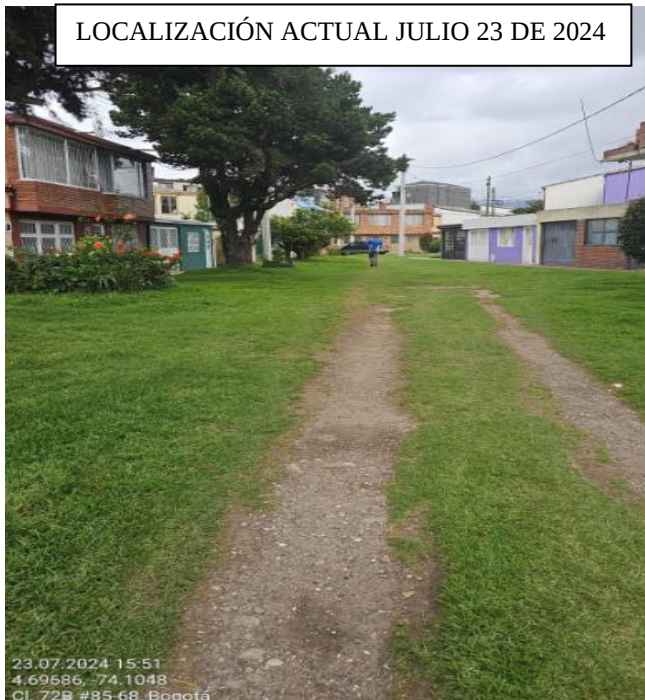
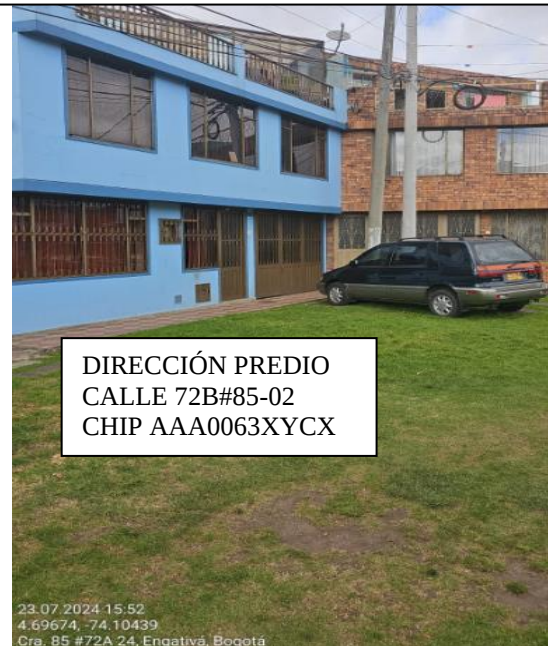
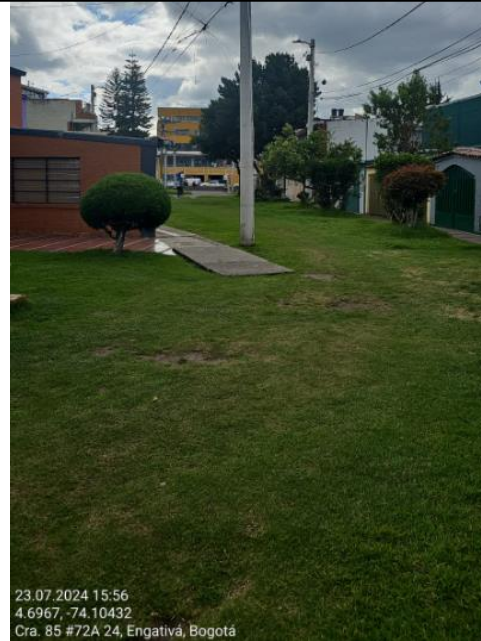
LOCALIZACIÓN ACTUAL JULIO 23 DE 2024

| <p>1. Si existe ocupación de zonas verdes con vehículos automotores</p> <p>Se evidencia ocupación indebida de vehículo automotor sobre el parque vecinal Almería con numero de RUPI 1655-31.</p> | | |

La presunta infracción se da por invasión de espacio público ya que se usa el parque vecinal con número de RUPI 1655-31 como estacionamiento por los vecinos del sector. Al momento de la visita solo se encuentra un vehículo parqueado (área aproximada 7.2 m2)

**SE REALIZA TRASLADO A INSPECCIONES DE POLICÍA YA QUE SE EVIDENCIA PRESUNTA INFRACCIÓN POR LA OCUPACIÓN INDEBIDA DE ESPACIO PÚBLICO SOBRE EL PARQUE VECINAL ALMERIA CON NÚMERO DE RUPI 1655-31. LA ZONA VERDE ESTARÍA SIENDO USADA COMO ESTACIONAMIENTO POR LOS VECINOS DEL SECTOR, AL MOMENTO DE LA VISTA LOS PROPIETARIOS DEL PREDIO UBICADO EN LA CALLE 72 B #85-02 TENÍAN EL VEHÍCULO PARQUEADO FRENTE AL PREDIO.**

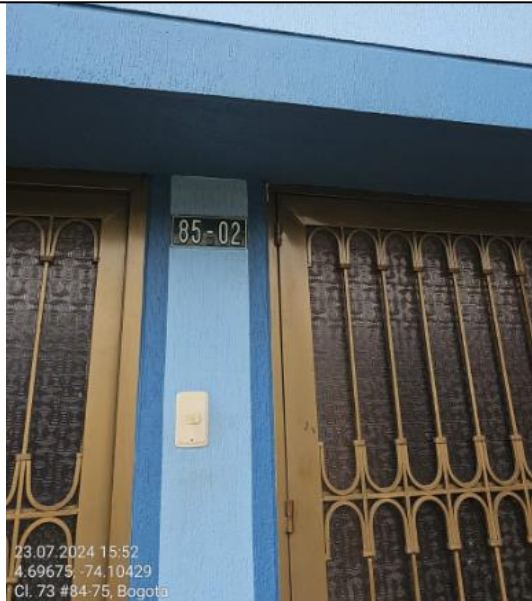
Al realizar la visita se evidencia un vehículo parqueado frente al predio ubicado en la calle 72b #85 – 02, el cual pertenece a la señora Diana Zorro con cédula de ciudadanía 52.492.910 (área aproximada 7.2 m2).

NOMENCLATURA PREDIO CON PRESUNTA  
INFRACCIÓN POR INVASIÓN DE ESPACIO  
PÚBLICO

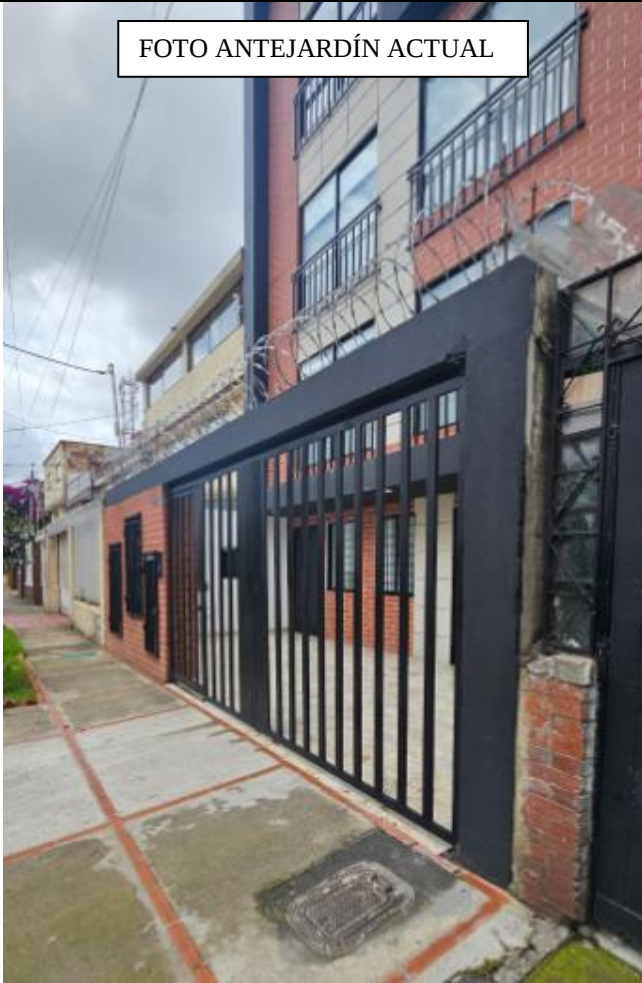
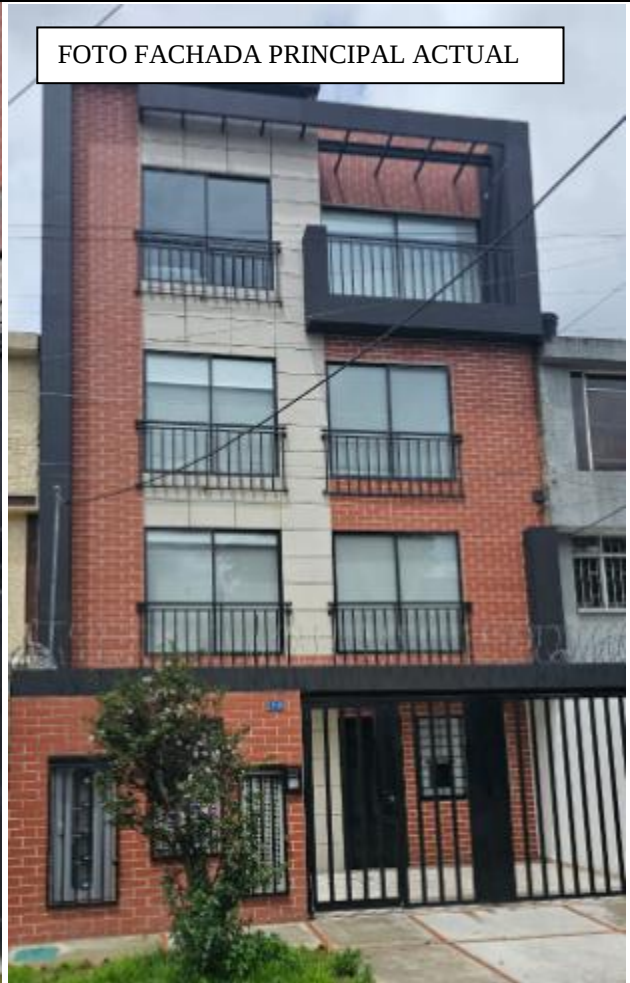
FOTO ANTEJARDÍN ACTUAL

FOTO FACHADA PRINCIPAL ACTUAL

**SE EVIDENCIA PRESUNTA INFRACCIÓN URBANÍSTICA POR LA CONSTRUCCIÓN DE UN EDIFICIO DE 4 PISOS SIN LICENCIA DE CONSTRUCCIÓN, EL ÁREA EN CONTRAVENCIÓN ES DE 360 M2 Y ES LEGALIZABLE. SE TRANSLADA A INSPECCIÓN DE POLICIA PARA REVISIÓN DE LA DOCUMENTACIÓN CORRESPONDIENTE.**

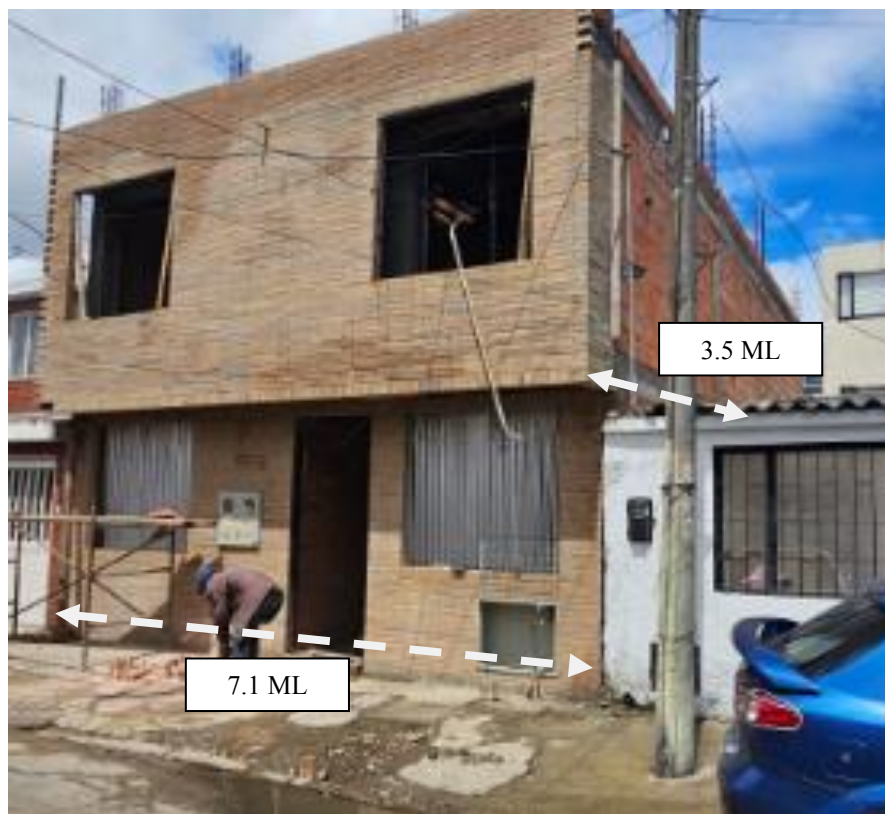
FOTO FACHADA PRINCIPAL ACTUAL

**SE EVIDENCIA PRESUNTA INFRACCIÓN URBANÍSTICA EN 213 M2 EN DONDE 49.7 M2 ES ÁREA NO LEGALIZABLE Y 163.3 M2 ES ÁREA LEGALIZABLE POR LA CONSTRUCCIÓN DE UNA CASA DE DOS PISOS SIN LICENCIA DE CONSTRUCCIÓN. SE TRANSLADA A INSPECCIÓN DE POLICIA PARA REVISIÓN DE LA DOCUMENTACIÓN CORRESPONDIENTE.**

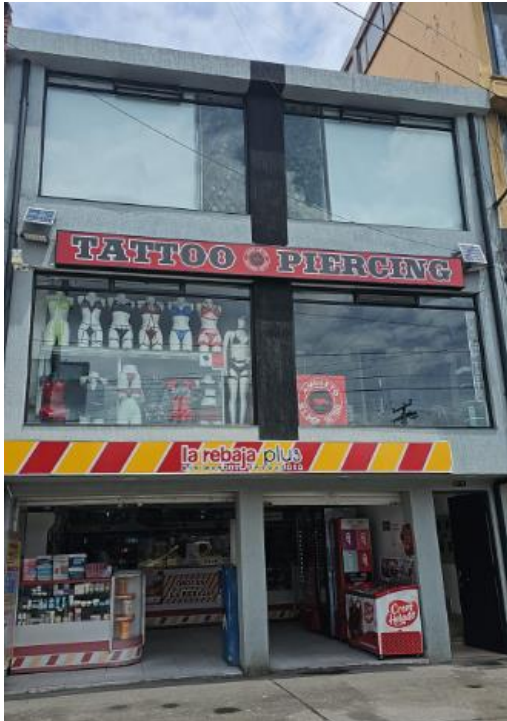
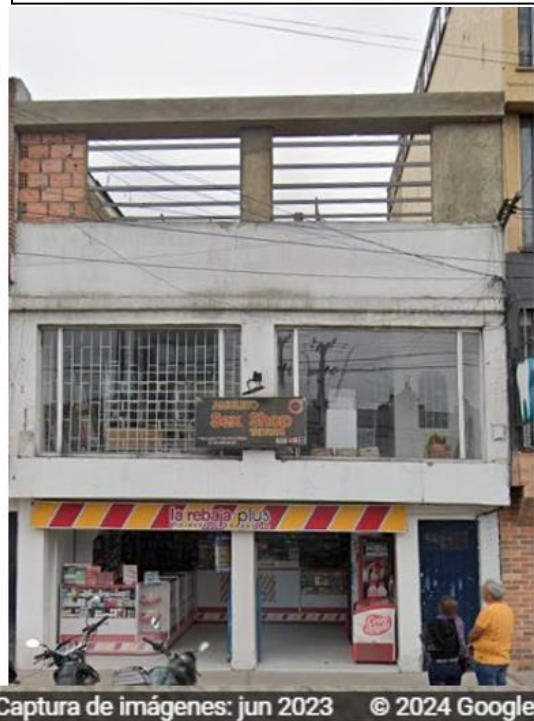
FOTO FACHADA PRINCIPAL ACTUAL

FOTO FACHADA PRINCIPAL JUN 2023  
FUENTE GOOGLE MAPS

**SE EVIDENCIA PRESUNTA INFRACCIÓN URBANÍSTICA EN 106.5 M2 (ÁREA LEGALIZABLE) POR CONSTRUCCIÓN DE PISO 3 SIN LICENCIA DE CONSTRUCCIÓN. SE TRANSLADA A INSPECCIÓN DE POLICIA PARA REVISIÓN DE LA DOCUMENTACIÓN CORRESPONDIENTE.**

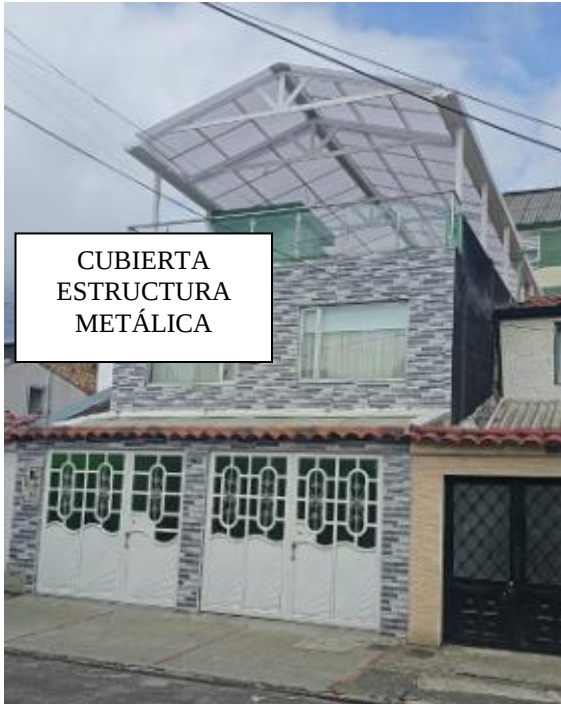
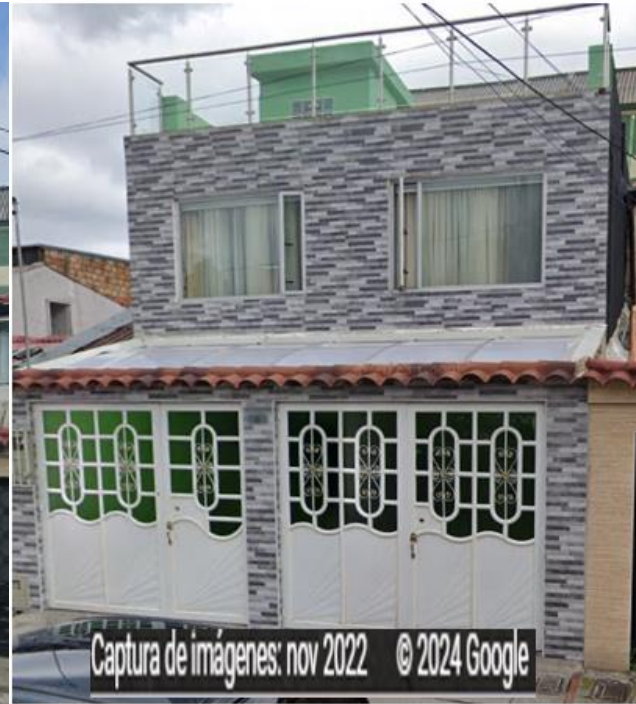
FOTO FACHADA PRINCIPAL ACTUAL

FOTO FACHADA PRINCIPAL NOV 2022  
FUENTE GOOGLE MAPS

**SE EVIDENCIA PRESUNTA INFRACCIÓN URBANÍSTICA EN 97.5 M2 (ÁREA LEGALIZABLE) POR CONSTRUCCIÓN EN PISO 3 DE CUBIERTA EN ESTRUCTURA METÁLICA SIN LICENCIA DE CONSTRUCCIÓN. SE TRANSLADA A INSPECCIÓN DE POLICIA PARA REVISIÓN DE LA DOCUMENTACIÓN CORRESPONDIENTE.**

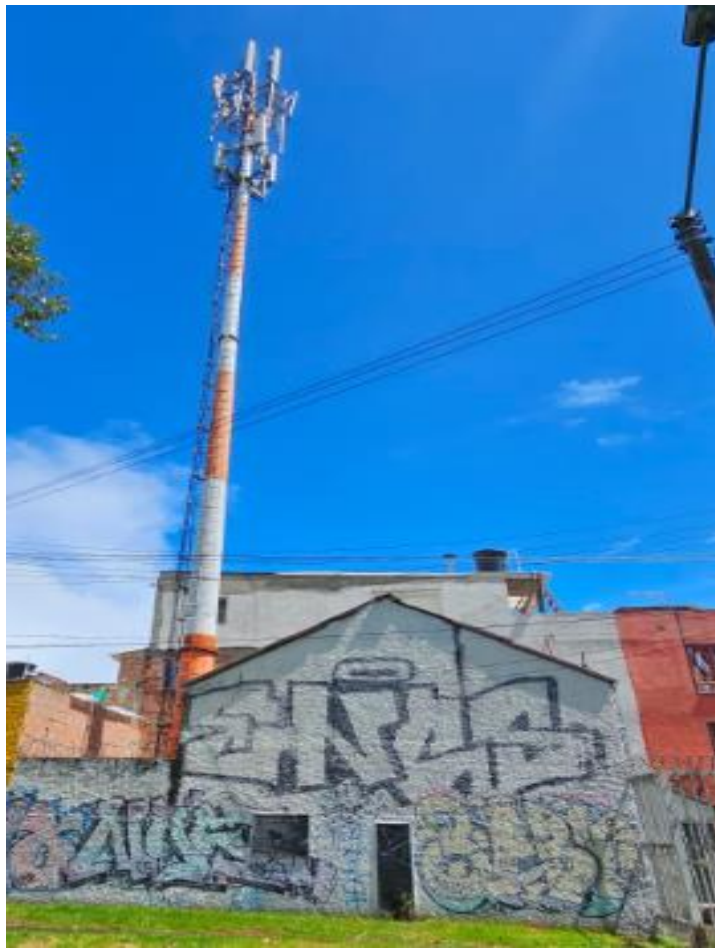
FOTO FACHADA POSTERIOR ACTUAL

**SE EVIDENCIA PRESUNTA INFRACCIÓN POR LA PRESENCIA DE UNA ESTACIÓN RADIOELÉCTRICA EN DONDE ACTUALMENTE SE ENCUENTRA EN OPERACIÓN Y NO CUENTA CON TRÁMITE ACTIVO PARA LA REGULARIZACIÓN DE LA MISMA.**

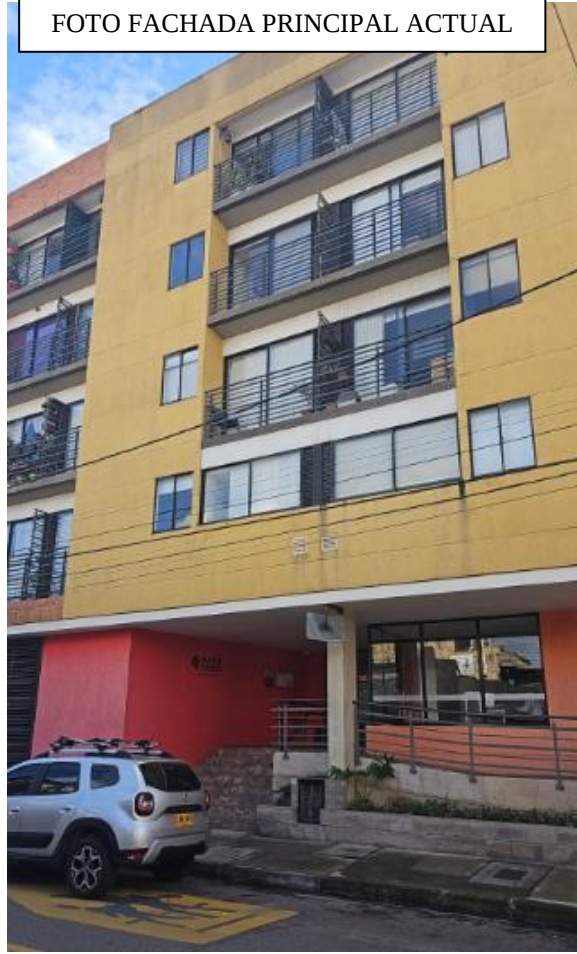
FOTO FACHADA PRINCIPAL ACTUAL

**SE TRANSLADA A INSPECCIÓN DE POLICIA PARA REVISIÓN DE LA DOCUMENTACIÓN CORRESPONDIENTE Y VERIFICAR EL INTERIOR DEL PREDIO.**

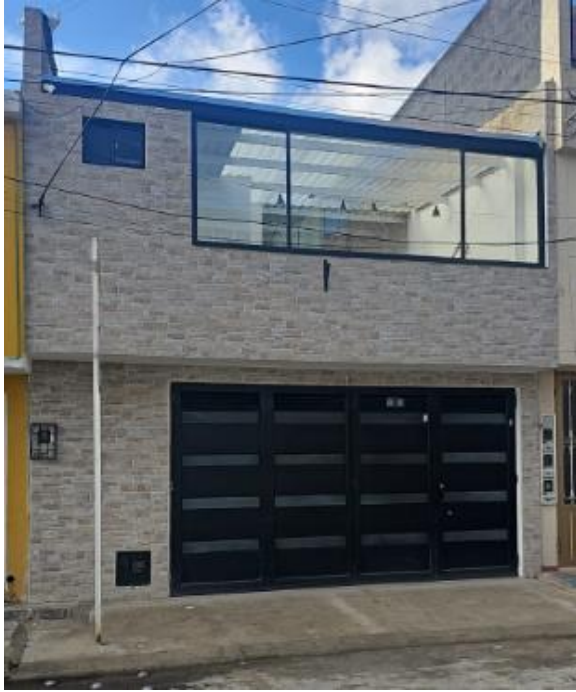
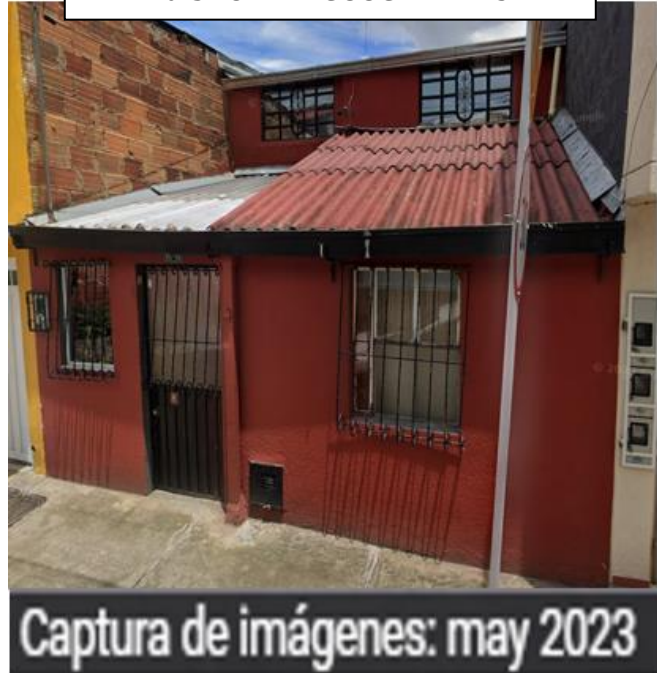
FOTO FACHADA PRINCIPAL ACTUAL

FOTO FACHADA PRINCIPAL MAYO  
2023 FUENTE GOOGLE MAPS

**SE PRESENTA UNA CONSTRUCCIÓN DE UNA CASA DE DOS NIVELES CON APARENTE USO RESIDENCIAL EN DONDE LA VETUSTEZ DE LA CONSTRUCCIÓN ES DE 1 AÑO. SE DA TRANSLADO A INSPECCIONS DE POLICIA POR PRESENTAR PRESUNTA INFRACCIÓN URBANÍSTICA POR CONSTRUCCIÓN DE UNA CASA DE DOS NIVELES CON UN ÁREA DE 235.2 M2 SIN LICENCIA DE CONSTRUCCIÓN.**

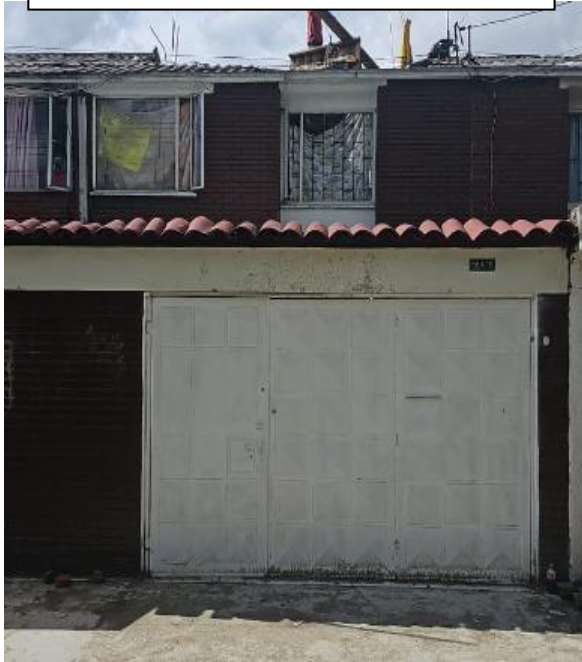
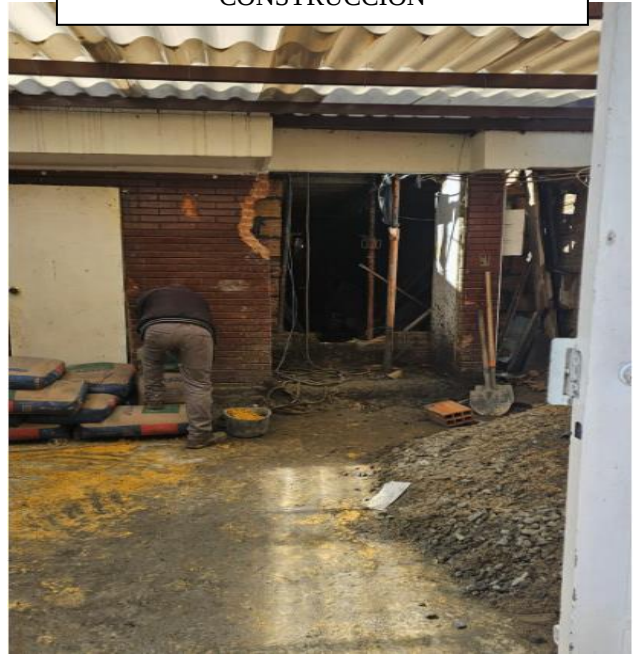
FOTO FACHADA PRINCIPAL ACTUAL

FOTO AL INTERIOR DEL PREDIO EN CONSTRUCCIÓN

**SE PRESENTA UNA CONSTRUCCIÓN DE UNA CASA DE DOS NIVELES CON APARENTE USO RESIDENCIAL EN DONDE AL MOMENTO DE LA VISITA SE ENCUENTRA PERSONAL TRABAJANDO EN LABORES DE CONSTRUCCIÓN. SE DA TRASLADO A INSPECCIONES DE POLICIA POR PRESENTAR PRESUNTA INFRACCIÓN URBANÍSTICA POR REALIZAR LABORES DE DEMOLICIÓN Y CONSTRUCCIÓN SIN PRESENTAR LA DOCUMENTACIÓN CORRESPONDIENTE (LICENCIA DE CONSTRUCCIÓN Y PLANOS APROBADOS).**

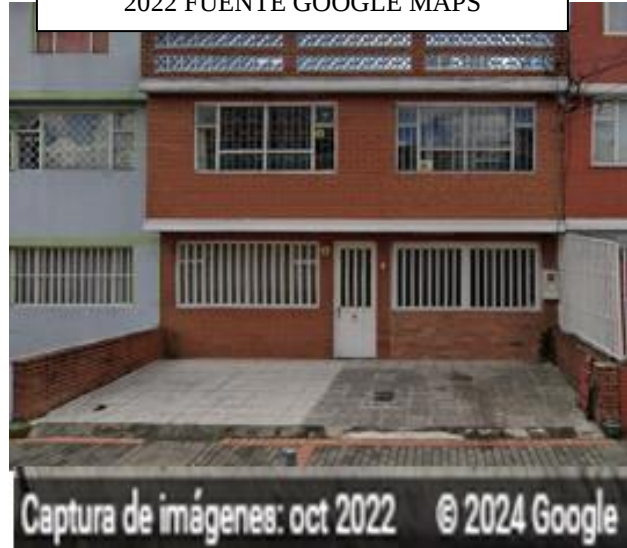
FOTO FACHADA PRINCIPAL OCTUBRE  
2022 FUENTE GOOGLE MAPS

**SE PRESENTA CONSTRUCCIÓN DE UNA CUBIERTA EN TEJA FRENTE AL PARAMENTO DE UNA CASA DE DOS NIVELES CON APARENTE USO RESIDENCIAL EN DONDE LA VETUSTEZ DE LA CONSTRUCCIÓN ES DE 6 MESES APROXIMADAMENTE. SE DA TRANSLADO A INSPECCIONES DE POLICIA POR PRESENTAR PRESUNTA INFRACCIÓN URBANÍSTICA POR CONSTRUCCIÓN DE CUBIERTA FRENTE AL PARAMENTO DEL PREDIO CON UN ÁREA DE 15 M2 (SIN LICENCIA DE CONSTRUCCIÓN NI PLANOS APROBADOS).**

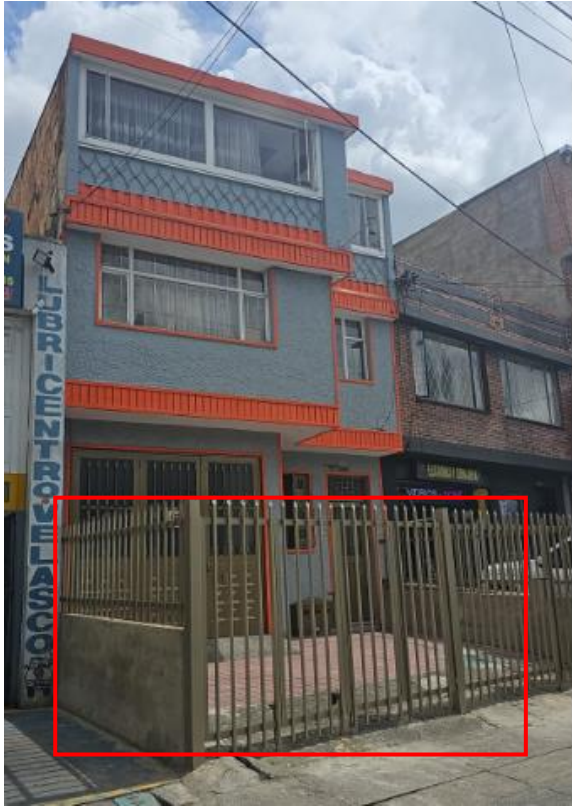
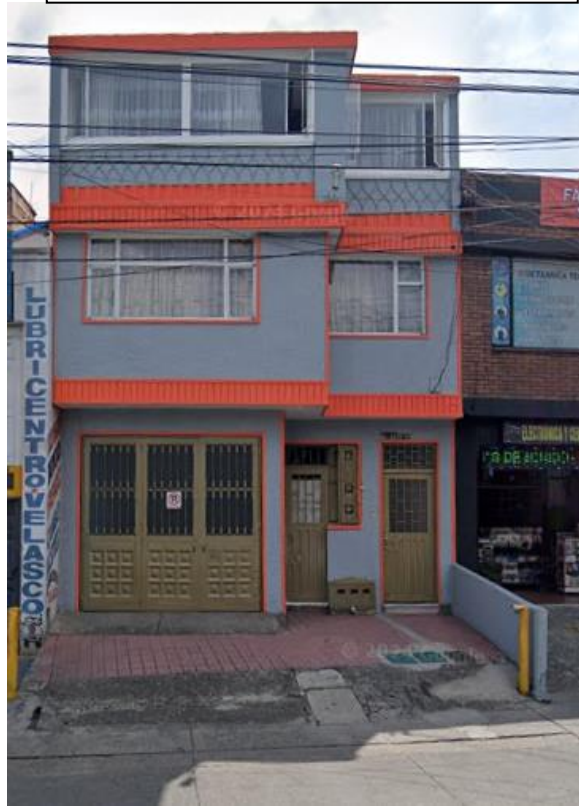
FOTO FACHADA PRINCIPAL ACTUAL

FOTO FACHADA PRINCIPAL OCT 2023  
(FUENTE GOOGLE MAPS)

**SE PRESENTA UNA CONSTRUCCIÓN DE UNA CASA DE DOS NIVELES CON APARENTE USO RESIDENCIAL EN DONDE AL MOMENTO DE LA VISITA SE EVIDENCIA CONSTRUCCIÓN TIPO CERRAMIENTO SOBRE LA ZONA DE ANTEJARDÍN. SE DA TRASLADO A INSPECCIONES DE POLICIA POR PRESENTAR PRESUNTA INFRACCIÓN URBANÍSTICA POR REALIZAR LABORES DE CONSTRUCCIÓN SIN PRESENTAR LA DOCUMENTACIÓN CORRESPONDIENTE (LICENCIA DE CONSTRUCCIÓN Y PLANOS APROBADOS).**

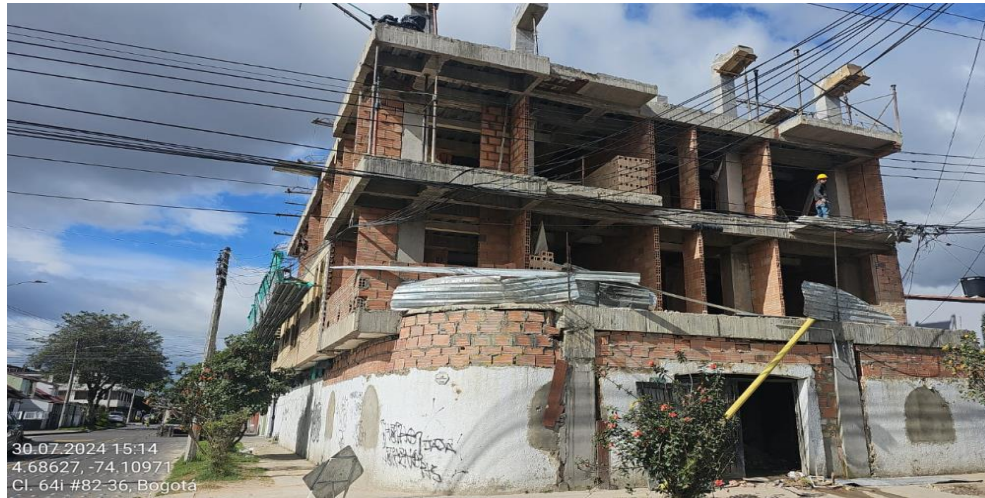
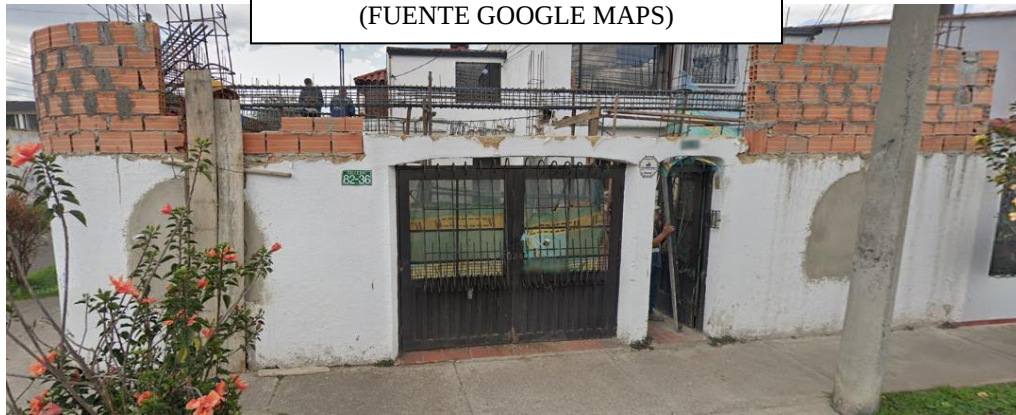
FOTO FACHADA PRINCIPAL ACTUAL JULIO 30 DE 2024

FOTO FACHADA PRINCIPAL OCT 2023  
(FUENTE GOOGLE MAPS)

**SE REALIZA VISITA AL PREDIO UBICADO EN LA CALLE 64I#82-36 EN DONDE SE EVIDENCIA UNA OBRA EN CONSTRUCCIÓN DE 3 PISOS EN DONDE AL MOMENTO DE LA VISITA HAY PERSONAL TRABAJANDO EN OBRA. SE DA TRANSPLADO A INSPECCIONES DE POLICIA POR PRESENTAR PRESUNTA INFRACCIÓN URBANÍSTICA POR CONSTRUCCIÓN DE EDIFICIO DE 3 PISOS SIN LA LICENCIA CORRESPONDIENTE (QUIEN ATIENDE LA VISITA INDICA QUE SE ENCUENTRA EN TRÁMITE). ADICIONALMENTE LA ALTURA PERMITIDA PARA LA ZONA ES DE 2 PISOS (FUENTE SINUPOT) Y SE EVIDENCIA CONSTRUCCIÓN DE PISO 3.**

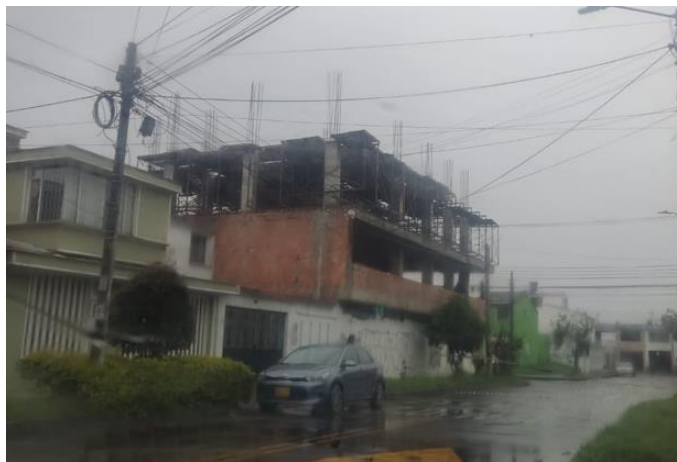
LA DIRECCIÓN CALLE 64 A # 82 16 CORRESPONDIENTE A LA ORDEN DE TRABAJO No 20246030156123 NO ES POSIBLE IDENTIFICARLA EN SITIO, SIN EMBARGO, AL INDAGAR LA QUEJA DEL PETICIONARIO, SE LOGRA IDENTIFICAR EL PREDIO POR MEDIO DE UNA IMAGEN ADJUNTADA POR EL MISMO, LA CUAL CORRESPONDE AL PREDIO UBICADO EN LA CALLE 64 I # 82 36.

(IMAGEN SUMINISTRADA POR EL PETICIONARIO-ORDEN DE TRABAJO No 20246030156123)

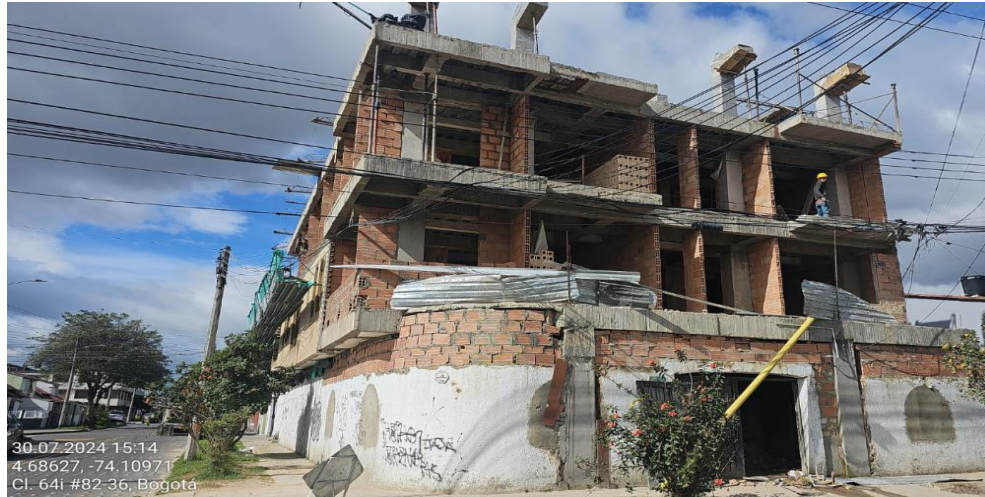
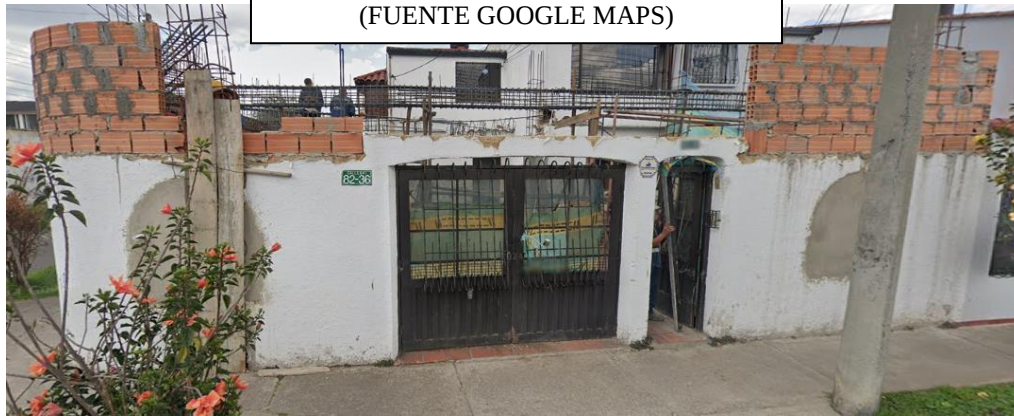
FOTO FACHADA PRINCIPAL ACTUAL JULIO 30 DE 2024

FOTO FACHADA PRINCIPAL OCT 2023  
(FUENTE GOOGLE MAPS)

**SE REALIZA VISITA AL PREDIO UBICADO EN LA CALLE 64I#82-36 EN DONDE SE EVIDENCIA UNA OBRA EN CONSTRUCCIÓN DE 3 PISOS EN DONDE AL MOMENTO DE LA VISITA HAY PERSONAL TRABAJANDO EN OBRA. SE DA TRANSLADO A INSPECCIONES DE POLICIA POR PRESENTAR PRESUNTA INFRACCIÓN URBANÍSTICA POR CONSTRUCCIÓN DE EDIFICIO DE 3 PISOS SIN LA LICENCIA CORRESPONDIENTE (QUIEN ATIENDE LA VISITA INDICA QUE SE ENCUENTRA EN TRÁMITE). ADICIONALMENTE LA ALTURA PERMITIDA PARA LA ZONA ES DE 2 PISOS (FUENTE SINUPOT) Y SE EVIDENCIA CONSTRUCCIÓN DE PISO 3.**

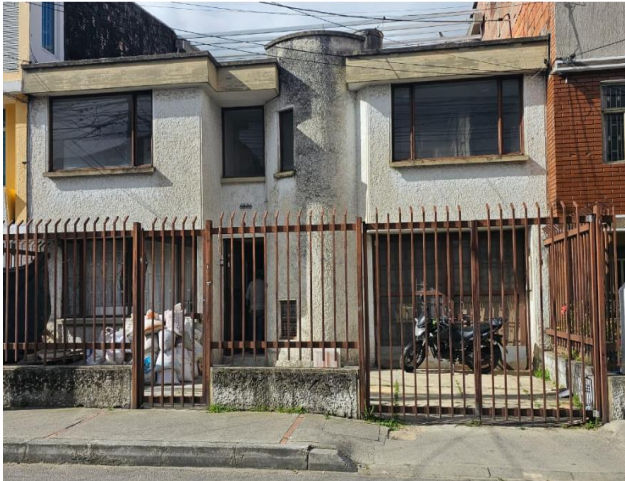
FOTO AL INTERIOR DEL PREDIO JULIO 30 DE  
2024

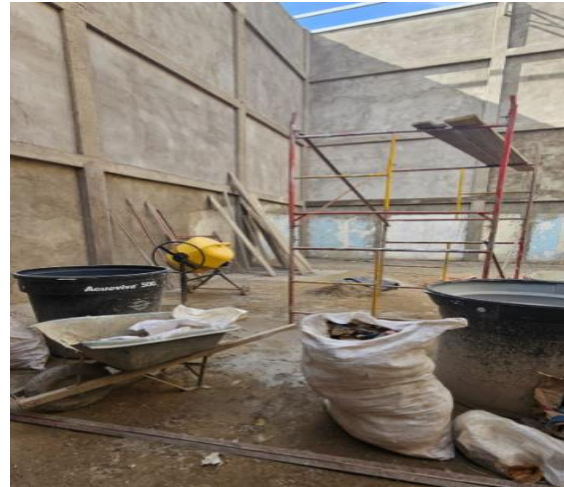
FOTO AL INTERIOR DEL PREDIO JULIO 30 DE  
2024

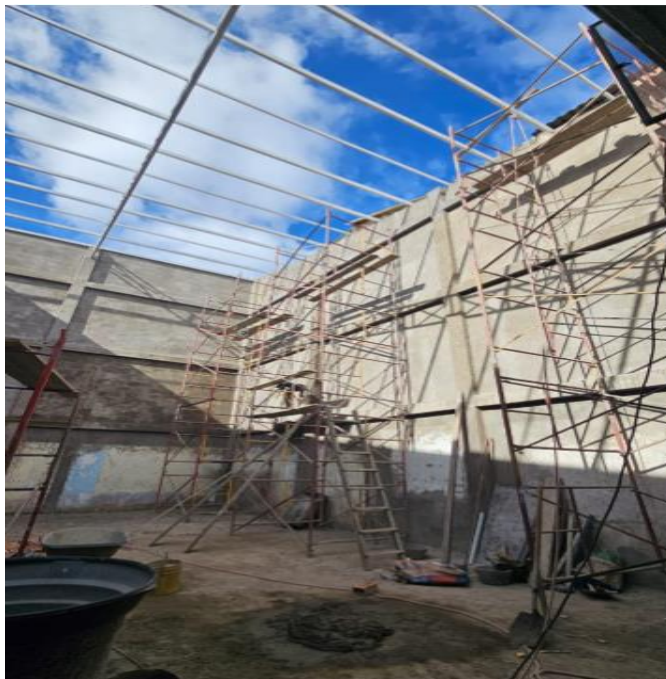
FOTO AL INTERIOR DEL PREDIO JULIO 30 DE  
2024

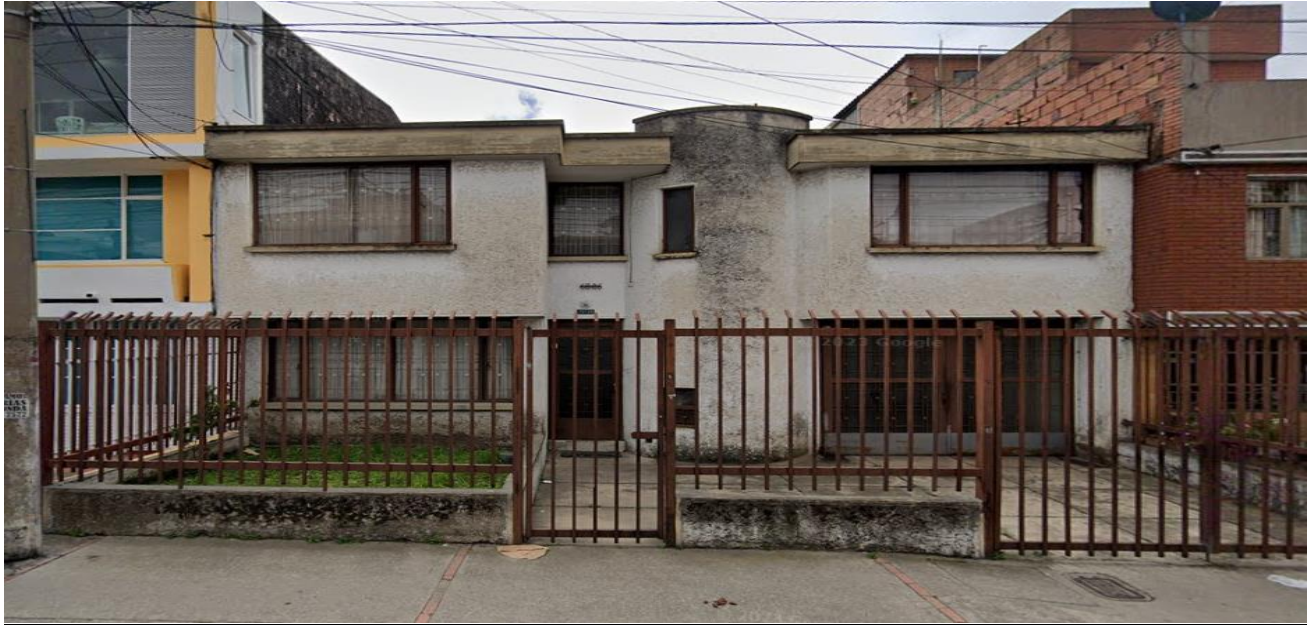
FOTO FACHADA PRINCIPAL JUN 2023  
(FUENTE GOOGLE MAPS)

SE REALIZA VISITA AL PREDIO UBICADO EN LA CALLE 64G#70D-26 EN DONDE SE EVIDENCIA UNA OBRA EN CONSTRUCCIÓN DE APROXIMADAMENTE 3 PISOS DE ALTURA EN LA ZONA DE AISLAMIENTO POSTERIOR, EN DONDE AL MOMENTO DE LA VISITA HAY PERSONAL TRABAJANDO EN OBRA. SE DA TRASLADO A INSPECCIONES DE POLICIA POR PRESENTAR PRESUNTA INFRACCIÓN URBANÍSTICA EN 124 M2 POR CONSTRUCCIÓN DE UNA EDIFICACIÓN APARENTEMENTE TIPO BODEGA DE 3 PISOS SIN LA LICENCIA CORRESPONDIENTE.

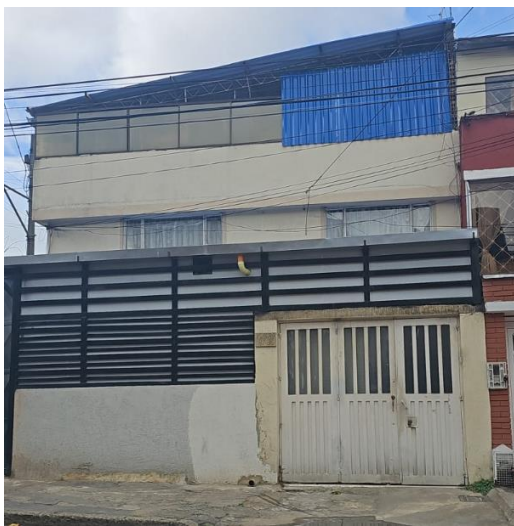
Se evidencia construcción en zona de antejardín. Para el predio la dimensión de antejardín es de 3.5 m2.

El área total de la presunta infracción es de 26.9 m2 aproximadamente. La vetustez de la obra es de 3 meses aproximadamente (obra culminada en mayo de 2024).

FOTO FACHADA PRINCIPAL ACTUAL JULIO  
30 DE 2024

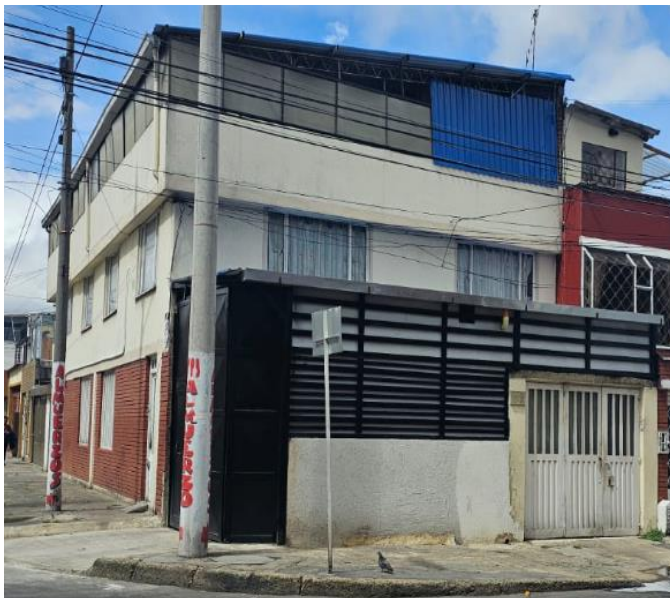
FOTO AL INTERIOR DEL PREDIO JULIO 30 DE  
2024

FOTO DE FACHADAS PRINCIPAL Y LATERAL  
JULIO 30 DE 2024

**SE REALIZA VISITA AL PREDIO UBICADO EN LA CALLE 89#87-36 EN DONDE SE EVIDENCIA PRESUNTA INFRACCIÓN URBANÍSTICA EN 26.9 M2 POR UNA OBRA REALIZADA EN LA ZONA DE ANTEJARDÍN, EN LA CUAL SE REALIZARON TRABAJOS DE DEMOLICIÓN Y REFORZAMIENTO ESTRUCTURAL PARA AMPLIAR EN ALTURA LA CUBIERTA DE LA MISMA ZONA. SE DA TRASLADO A INSPECCIONES DE POLICÍA DEBIDO A QUE NO SE TIENE LICENCIA DE CONSTRUCCIÓN NI TAMPOCO PLANOS APROBADOS.**

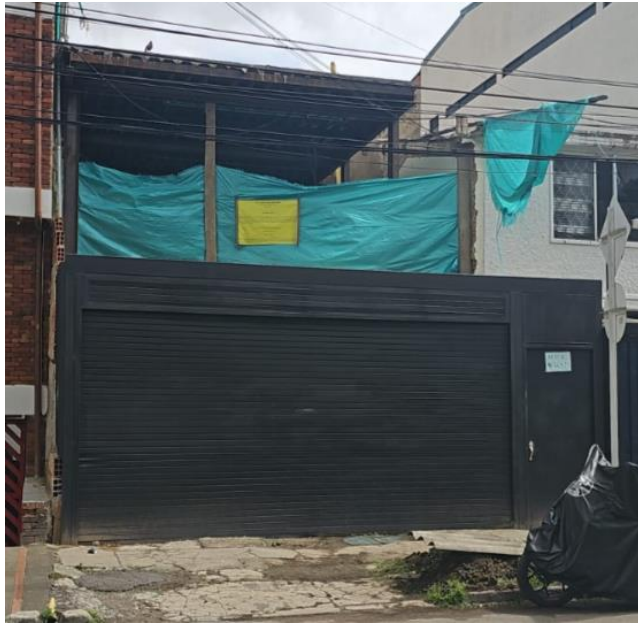
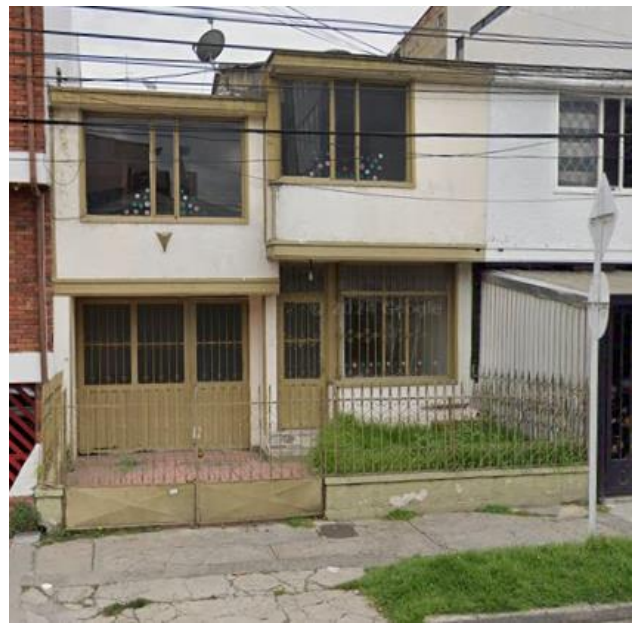
FOTO FACHADA PRINCIPAL ACTUAL JUNIO  
24 DE 2024

FOTO FACHADA PRINCIPAL OCT 2023  
(FUENTE GOOGLE MAPS)

**SE REALIZA VISITA AL PREDIO UBICADO EN LA CARRERA 71B #52A-15 EN DONDE SE EVIDENCIA UNA OBRA EN CONSTRUCCIÓN DE 2 PISOS EN DONDE AL MOMENTO DE LA VISITA NADIE LA ATIENDE. SE DA TRASLADO A INSPECCIONES DE POLICIA POR PRESENTAR PRESUNTA INFRACCIÓN URBANÍSTICA POR CONSTRUCCIÓN DE UNA CASA DE 2 PISOS (698.28 M2) SIN LA LICENCIA CORRESPONDIENTE.**

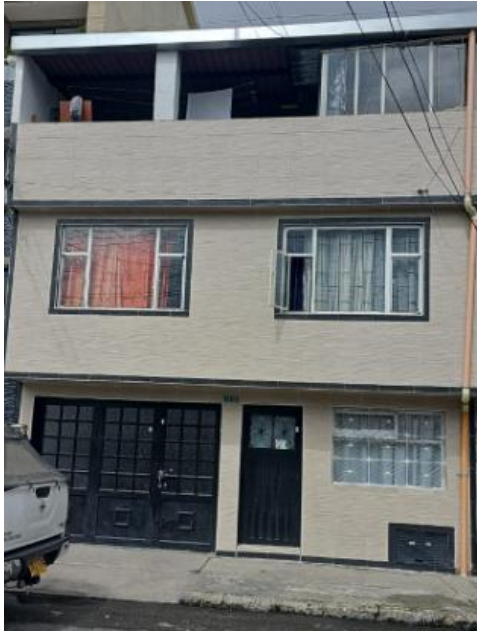
FOTO FACHADA PRINCIPAL ACTUAL JUNIO  
24 DE 2024

**SE REALIZA VISITA AL PREDIO UBICADO EN LA CALLE 64D # 73-33 EN DONDE SE ENCUENTRA UNA CASA DE 3 PISOS EN LA CUAL SE EVIDENCIA LA CONSTRUCCIÓN DEL PISO 3 SIN LA LICENCIA Y PLANOS APROBADOS POR CURADURÍA, EL PREDIO PRESENTA PRESUNTA INFRACCIÓN URBANÍSTICA EN 125.85 M2 LOS CUALES 102.29M2 SON LEGALIZABLES Y 23.55 M2 NO SON LEGALIZABLES POR PRESENTAR CONSTRUCCIÓN EN ZONA DE ANTEJARDÍN. SE DA TRASLADO A INSPECCIONES DE POLICIA PARA REALIZAR LA VERIFICACIÓN DE LA DOCUMENTACIÓN CORRESPONDIENTE.**

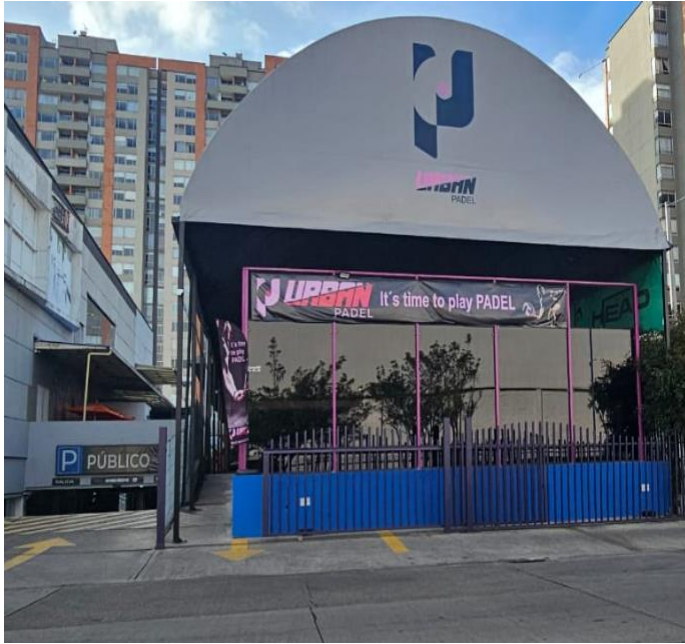
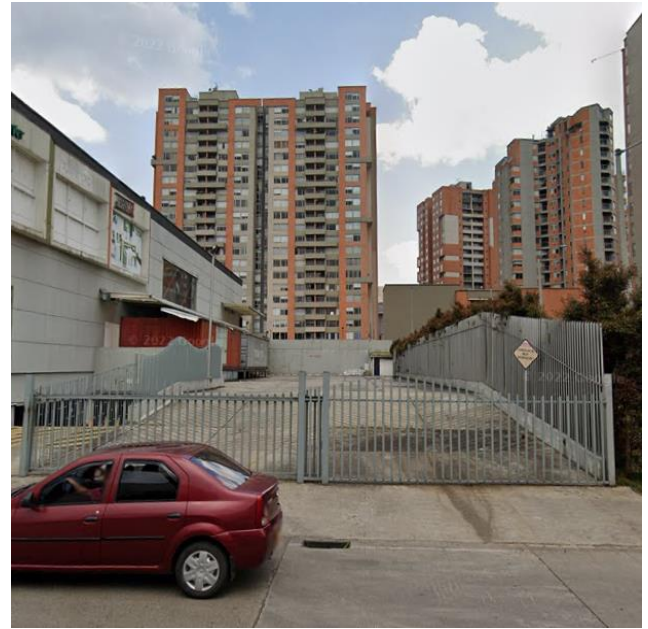
FOTO FACHADA PRINCIPAL ACTUAL JULIO  
30 DE 2024

FOTO FACHADA PRINCIPAL OCT 2022  
(FUENTE GOOGLE MAPS)

**SE REALIZA VISITA AL PREDIO UBICADO EN LA CARRERA 69T # 80-25 EN DONDE SE VERIFICA LA EXISTENCIA DE UN LOCAL COMERCIAL DONDE FUNCIONAN VARIAS CANCHAS DE PADEL, LAS CUALES FUERON CONSTRUIDAS EN ENERO DE 2024, AL MOMENTO DE LA VISITA NO PRESENTAN LOS DOCUMENTOS CORRESPONDIENTES (LICENCIA Y PLANOS APROBADOS). SE DA TRANSILADO A INSPECCIONES DE POLICIA PARA REALIZAR LA VERIFICACIÓN DE LA DOCUMENTACIÓN CORRESPONDIENTE.**

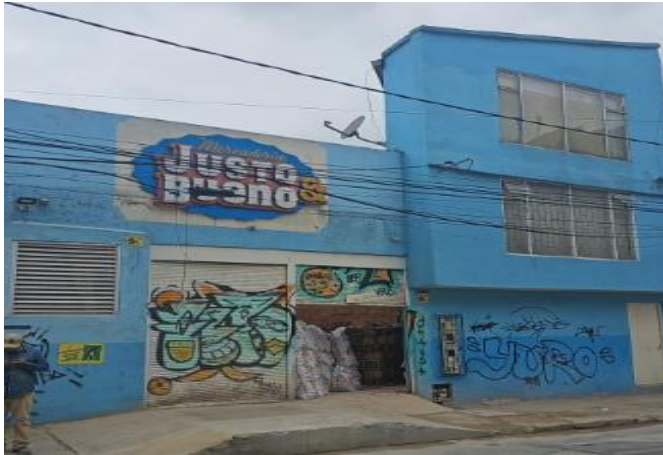
FOTO FACHADA PRINCIPAL ACTUAL JUNIO  
24 DE 2024

**SE REALIZA VISITA AL PREDIO UBICADO EN LA DIAGONAL 87 BIS #77 84 EN DONDE SE VERIFICA LA EXISTENCIA DE UNA CONSTRUCCIÓN DE VARIAS UNIDADES APARENTEMENTE RESIDENCIALES, LAS CUALES AL MOMENTO DE LA VISITA SE ENCUENTRAN EN CONSTRUCCIÓN. SE DA TRASLADO A INSPECCIONES DE POLICIA YA QUE EL PREDIO PRESENTA PRESUNTA INFRACCIÓN URBANÍSTICA EN 601.6 M2 POR CONSTRUIR SIN LA CORRESPONDIENTE LICENCIA Y PLANOS APROBADOS POR CURADURIA.**

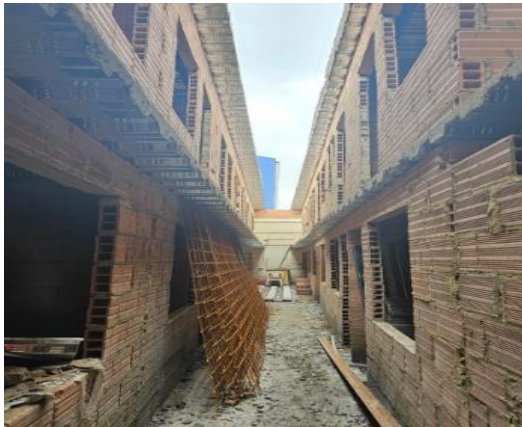
FOTO AL INTERIOR DEL PREDIO JUNIO 24  
DE 2024

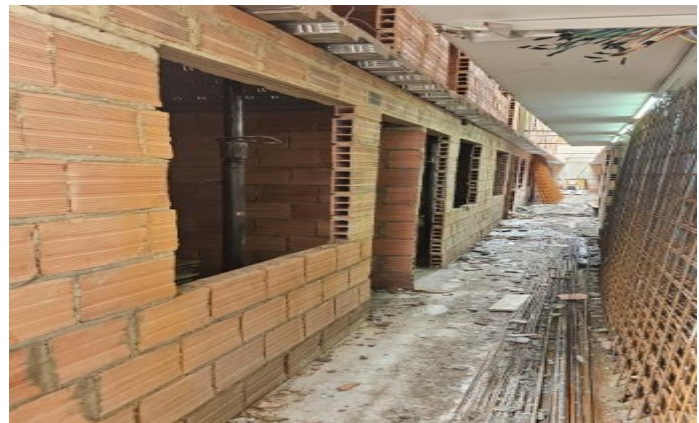
FOTO AL INTERIOR DEL PREDIO JUNIO 24  
DE 2024

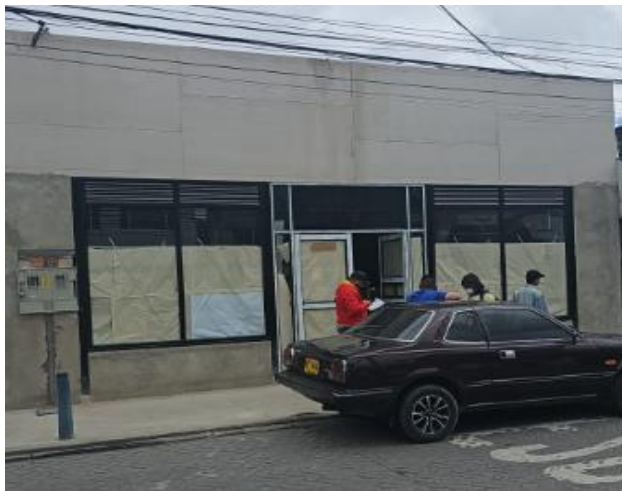
FOTO FACHADA PRINCIPAL ACTUAL JUNIO  
24 DE 2024

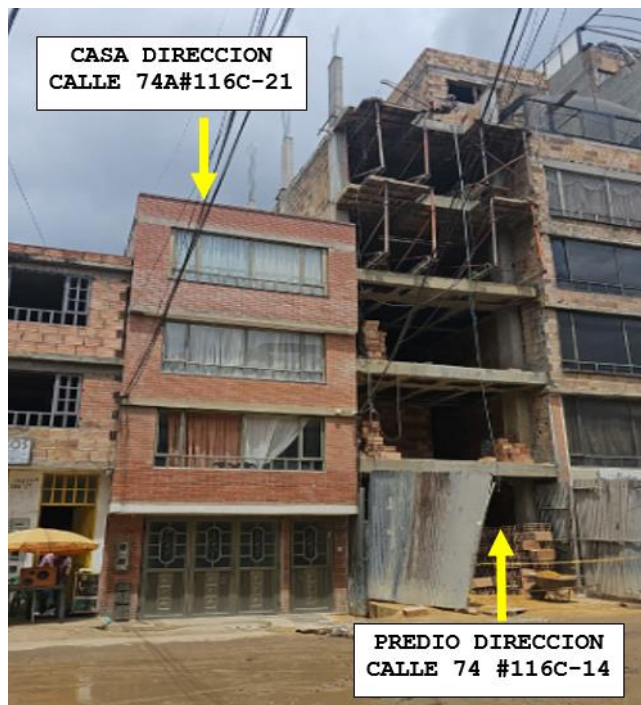
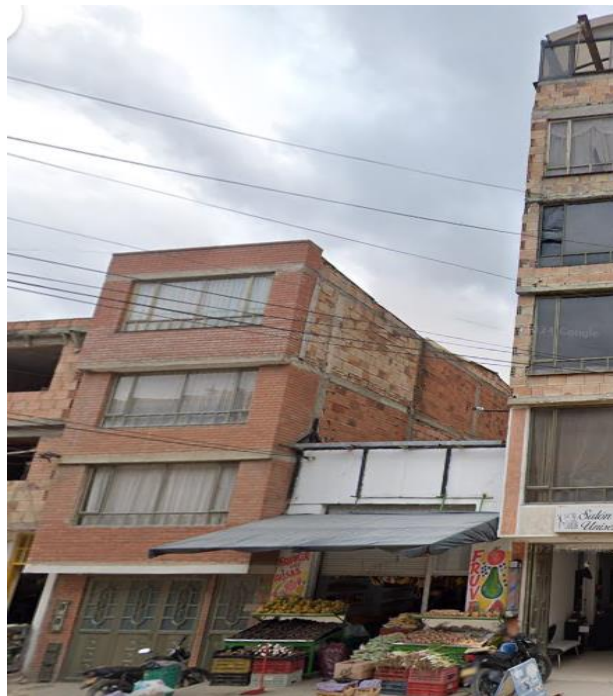
FOTO FACHADA PRINCIPAL ACTUAL JUNIO  
24 DE 2024

FOTO FACHADA PRINCIPAL OCT 2023  
(FUENTE GOOGLE MAPS)

**SE REALIZA VISITA AL PREDIO UBICADO EN LA CALLE 7ª #116C 14 EN DONDE SE VERIFICA LA EXISTENCIA DE UNA CONSTRUCCIÓN DE UN EDIFICIO DE 6 PISOS. SE DA TRANSLADO A INSPECCIONES DE POLICIA YA QUE EL PREDIO PRESENTA PRESUNTA INFRACCIÓN URBANÍSTICA EN 642 M2 DE LOS CUALES 321 M2 SON EN AREA LEGALIZABLE (PISOS 1, 2 Y 3) Y 321 M2 EN AREA NO LEGALIZABLE (PISOS 4, 5 Y 6) DEBIDO A QUE NO TIENEN LA LICENCIA DE CONSTRUCCION Y LOS PLANOS APROBADOS POR CURADURIA. ACTUALMENTE EL PREDIO SE ENCUENTRA EN UNA ZONA DONDE LA MAXIMA ALTURA PERMITIDA ES DE 3 PISOS.**
