## ALCALDÍA LOCAL DE ENGATIVÁ

| INFORME DE ACTIVIDADES No. 02<br>PERÍODO: JUNIO 01 DE 2024 A 30 DE JUNIO DE 2024 | |
| OBJETO DEL CONTRATO | APOYAR TÉCNICAMENTE LAS DISTINTAS ETAPAS DE LOS PROCESOS DE COMPETENCIA DE LA ALCALDÍA LOCAL PARA LA DEPURACIÓN DE ACTUACIONES ADMINISTRATIVAS. |

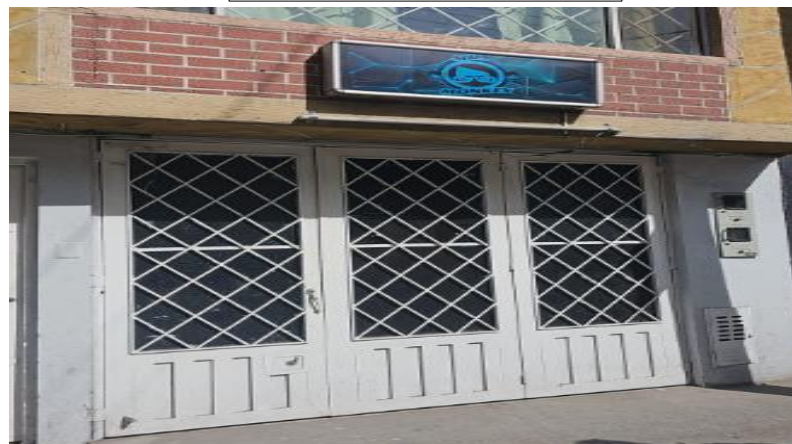
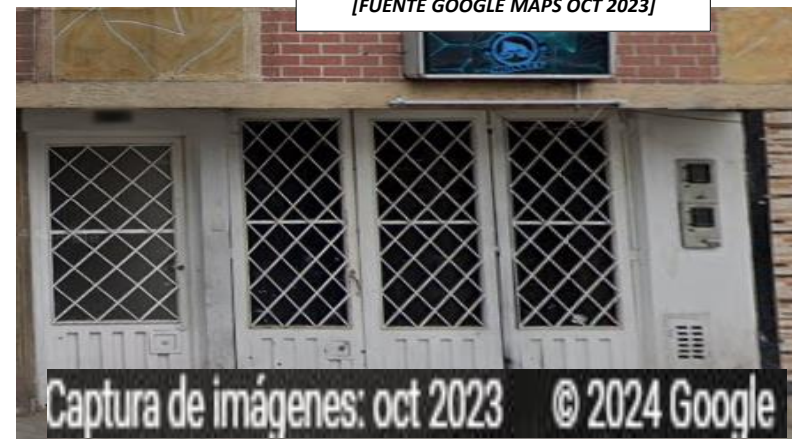
LOCALIZACION ACTUAL  
[JULIO 10 - 2024]

LOCALIZACION ACTUAL  
[FUENTE GOOGLE MAPS OCT 2023]

SE REALIZA VISITA AL PREDIO UBICADO EN LA CARRERA 113B #63 I 26 CON NÚMERO DE CHIP AAA0068ZYHK PERTENECIENTE A LA UPL 11 ENGATIVA EN DONDE EL TRATAMIENTO URBANÍSTICO ES RENOVACIÓN Y EL ÁREA DE ACTIVIDAD ES GRANDES SERVICIOS METROPOLITANOS AAGSM. AL MOMENTO DE LA VISITA EL LOCAL COMERCIAL SE ENCONTRABA CERRADO Y NO SE LOGRO VERIFICAR LA ACTIVIDAD COMERCIAL, SIN EMBARGO, EN LA FACHADA DEL LOCAL SE PRESENTA UN AVISO QUE DICE "MR MONKEY", POR LO QUE APARENTEMENTE EN EL LOCAL FUNCIONA UN BAR. DE ACUERDO A SU APARENTE USO COMERCIAL TIPO BAR, EL LOCAL PERTENCE A LA CLASIFICACIÓN DE SERVICIOS ESPECIALES CON LA RESTRICCIÓN 11. SI EN EL LOCAL FUNCIONA UN BAR DONDE SE CONSUMEN BEBIDAS ALCOHOLICAS ESTA ACTIVIDAD NO ESTARÍA PERMITIDA POR LA CONDICIÓN 11 EN DONDE SE SOLICITA REALIZAR CONTROL POLICIVO Y VERIFICAR SI CUMPLE SEGÚN EL CODIGO NACIONAL DE POLICIA.

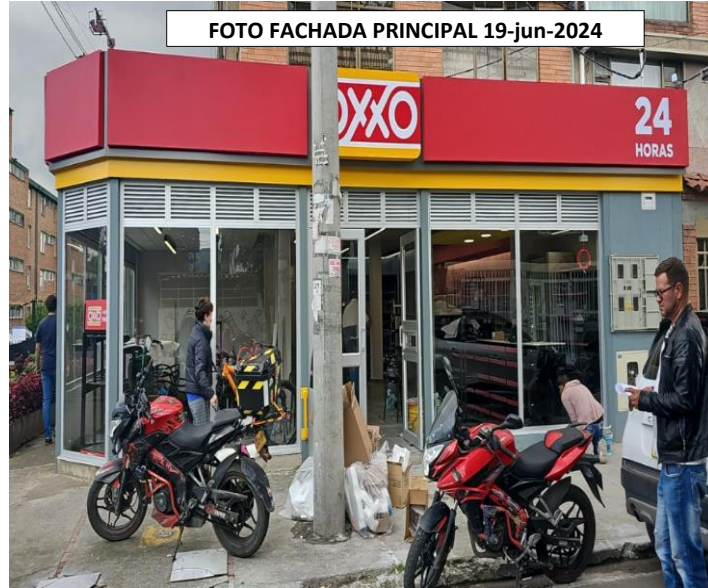
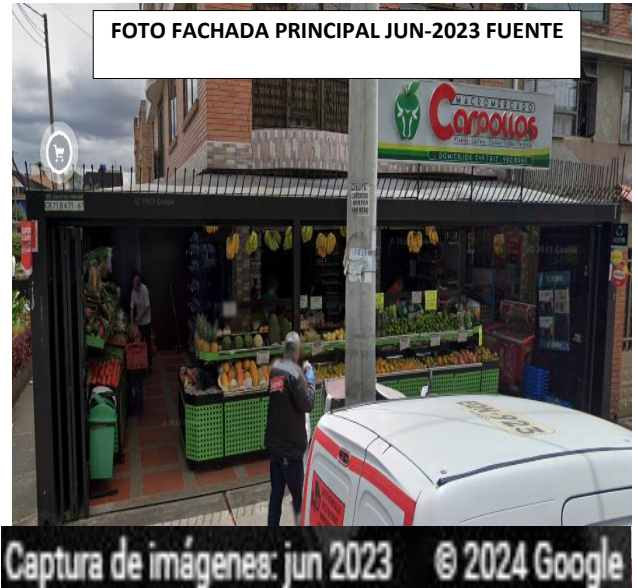
SE REALIZA VISITA TÉCNICA SEGÚN MEMORANDO 20246030153963 A LA DIRECCIÓN DEL PREDIO UBICADO EN LA CARRERA 71B # 71 - 67 EN DONDE SE VERIFICA LA EXISTENCIA DE UN EDIFICIO DE FACHADA DE 4 PISOS EN DONDE SU USO ES RESIDENCIAL Y COMERCIAL. EN EL PRIMER PISO SE PRESENTA LA CONSTRUCCIÓN DE UN LOCAL COMERCIAL OXO Y EN LOS PISOS 2 AL 4 SE ENCUENTRA LA ZONA RESIDENCIAL, EL PREDIO PRESENTA LAS SIGUIENTES CARACTERÍSTICAS Y CONCLUSIONES:
