## ALCALDÍA LOCAL DE ENGATIVÁ

| INFORME DE ACTIVIDADES No. 03<br>PERÍODO: JULIO 01 DE 2024 A 31 DE JULIO DE 2024 | |
| OBJETO DEL CONTRATO | APOYAR TÉCNICAMENTE LAS DISTINTAS ETAPAS DE LOS PROCESOS DE COMPETENCIA DE LA ALCALDÍA LOCAL PARA LA DEPURACIÓN DE ACTUACIONES ADMINISTRATIVAS. |

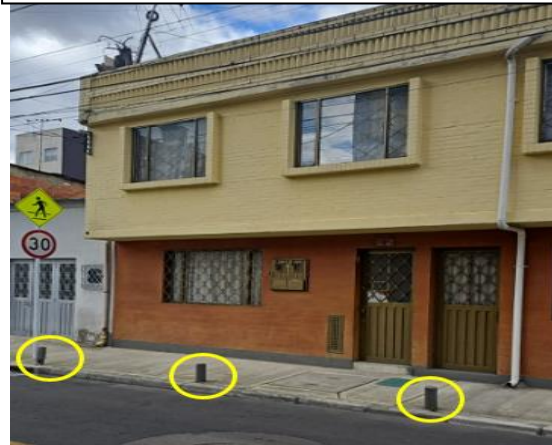
LOCALIZACIÓN ACTUAL JULIO 23 DE 2024

**SE REALIZA TRANSLADO A INSPECCIONES DE POLICÍA YA QUE SE EVIDENCIA PRESUNTA INFRACCIÓN POR LA OCUPACIÓN INDEBIDA DE ESPACIO PÚBLICO SOBRE EL ANDÉN FRENTE AL PREDIO UBICADO EN LA CALLE 74 BIS # 83 46 POR LA INSTALACIÓN DE CUATRO BOLARDOS.**

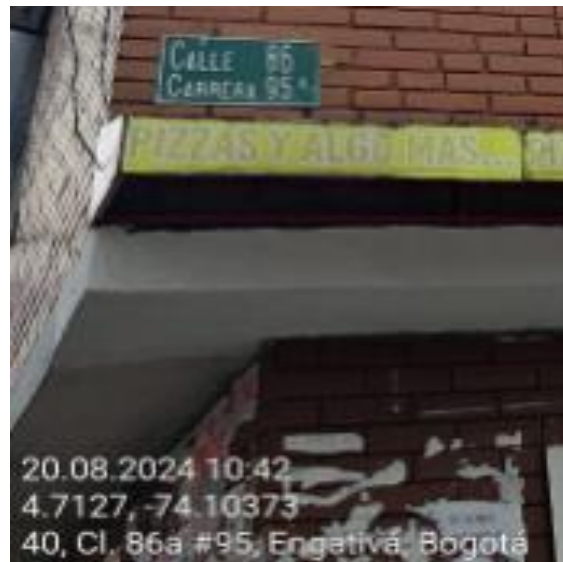
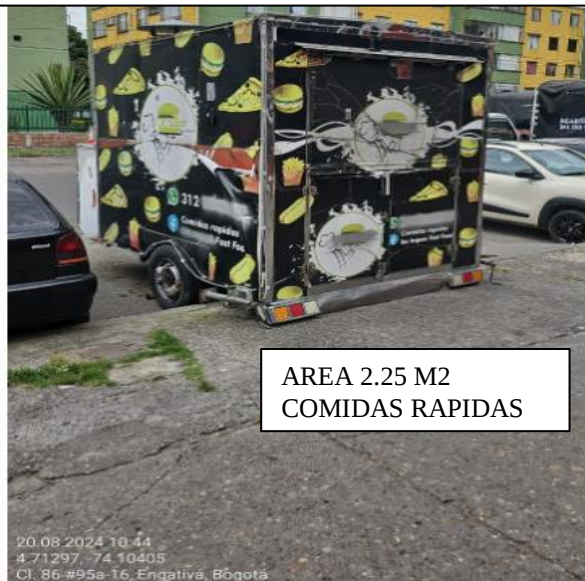
REMOLQUE "FOOD TRCUK" AGOSTO 20 -2024

No es posible identificar placa de los vehículos tipo remolque, sin embargo, se evidencian 4 remolques de medidas similares de 1.5 m x 1.5 m, de los cuales, dos de ellos son de aparente uso de venta de comidas, y los otros de uso comercial de ropa y transporte de carga.

Se evidencian 4 remolques cada uno con un área aproximada de 2.25 m<sup>2</sup> los cuales se encuentran sobre bahías de parqueaderos de uso público.

SE REALIZA TRANSPLADO A INSPECCIONES DE POLICÍA YA QUE SE EVIDENCIA PRESUNTA INFRACCIÓN POR LA OCUPACIÓN INDEBIDA DE ESPACIO PÚBLICO SOBRE LA BAHIA DE PARQUEADEROS PÚBLICOS QUE SE SITÚA SOBRE LA CALLE 86 CON CARRERA 95 A. SE EVIDENCIAN 4 VEHÍCULOS TIPO REMOLQUE, CADA UNO DE ELLOS CON UN ÁREA APROXIMADA DE 2.25 M2.

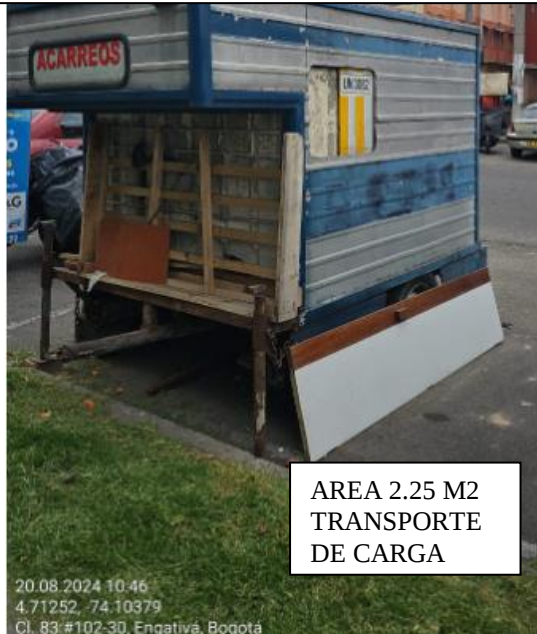
REMOLQUE “FOOD TRCUK” AGOSTO 20 -2024

AREA 2.25 M2  
TRANSPORTE  
DE CARGA

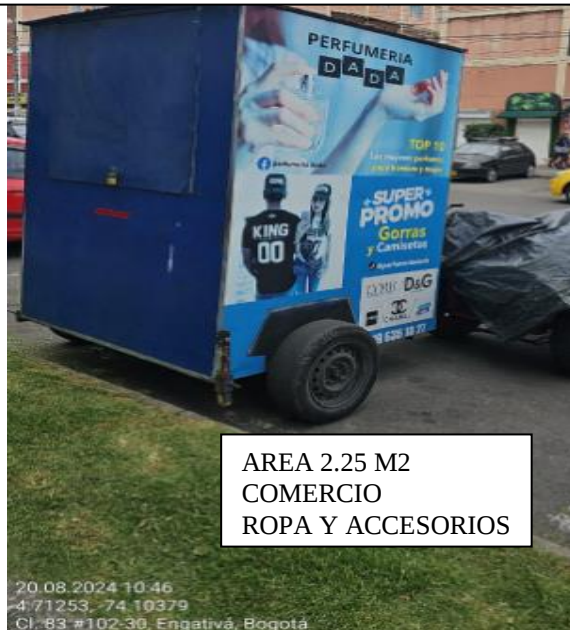
AREA 2.25 M2  
COMERCIO  
ROPA Y ACCESORIOS

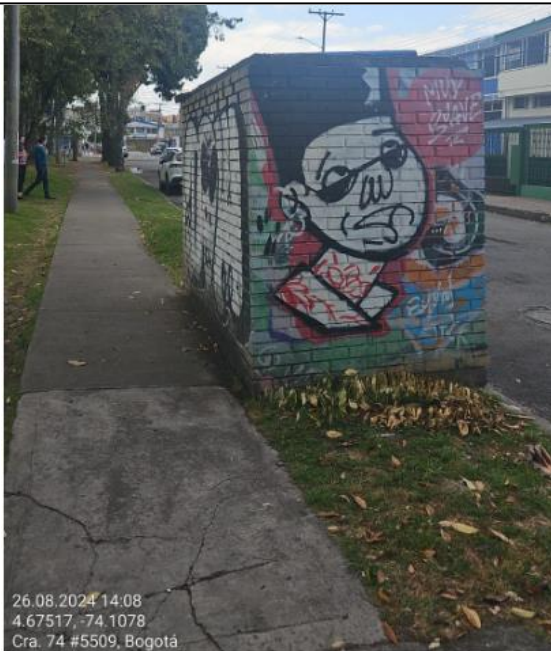
LOCALIZACIÓN ACTUAL AGOSTO 26 DE 2024

| <p>3. <b>Dirección del predio y área total del área presuntamente ocupada.</b></p> <p>La dirección del predio es la CALLE 55 # 74 03 y el área de la presunta infracción es de 2.6 m2.</p> | | |
| <p>4. <b>Identificar si existe algún tipo de construcción o remodelación en el espacio público y/o rupi.</b></p> <p>Se evidencia construcción de caseta en mampostería sobre el andén de la intersección de la calle 55 y la Kr 74.</p> | | |

**SE REALIZA TRASLADO A INSPECCIONES DE POLICÍA YA QUE SE EVIDENCIA PRESUNTA INFRACCIÓN POR LA OCUPACIÓN INDEBIDA DE ESPACIO PÚBLICO SOBRE EL ANDÉN QUE SE ENCUENTRA EN LA INTERSECCIÓN DE LA CALLE 55 Y LA CARRERA 74, DEBIDO A LA CONSTRUCCIÓN DE UNA CASETA EN MAMPOSTERÍA CON UN ÁREA APROXIMADA DE 2.6 M2.**

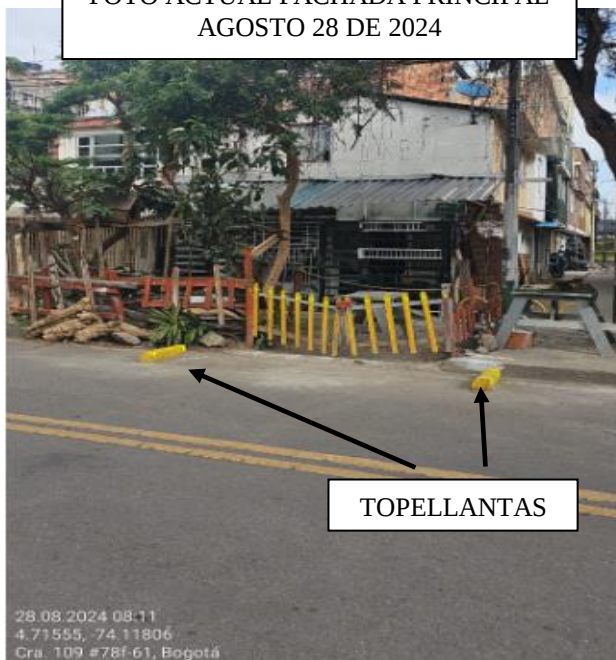
| <p><b>1. Determinar si existe ocupación indebida del espacio público en el sector y si esta constituye hechos notorios.</b></p> <p>Se evidencia ocupación indebida de espacio público por la instalación de cerramientos en madera sobre el andén, utilización del mismo como acopio de diferentes materiales e instalación de topellantas sobre la carrera 109.</p> | | |

### FOTO ACTUAL FACHADA PRINCIPAL AGOSTO 28 DE 2024

TOPELLANTAS

**SE REALIZA TRANSPLADO A INSPECCIONES DE POLICÍA YA QUE SE EVIDENCIA PRESUNTA INFRACCIÓN POR LA OCUPACIÓN INDEBIDA DE ESPACIO PÚBLICO SOBRE EL ANDÉN QUE SE ENCUENTRA FRENTE AL PREDIO CON DIRECCIÓN CARRERA 109 #78F 61 Y LA INSTALACIÓN DE DOS TOPELLANTAS SOBRE LA CARRERA 109. EL ÁREA DE LA PRESUNTA INFRACCIÓN ES DE 26 M2.**

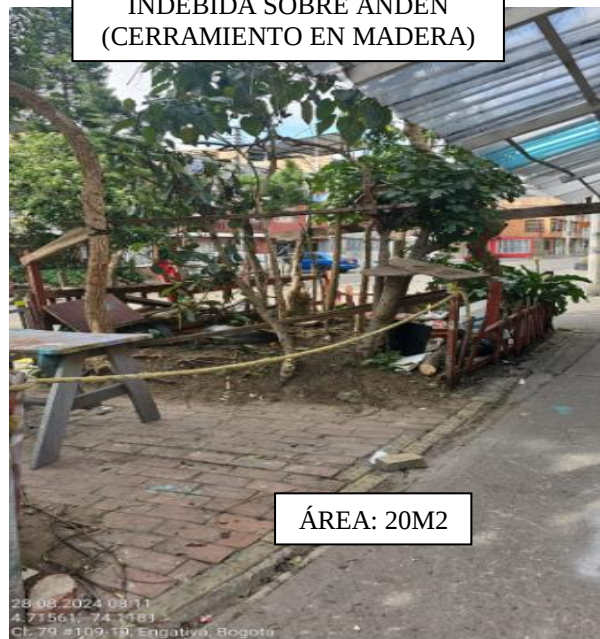
| <p><b>4. Identificar si existe algún tipo de construcción o remodelación en el espacio público y/o rupi.</b></p> <p>Se evidencia construcción de cerramiento en madera sobre el andén frente al predio e instalación de topellantas</p> | | |

### FOTO ACTUAL OCUPACIÓN INDEBIDA SOBRE ANDEN (CERRAMIENTO EN MADERA)

ÁREA: 20M2

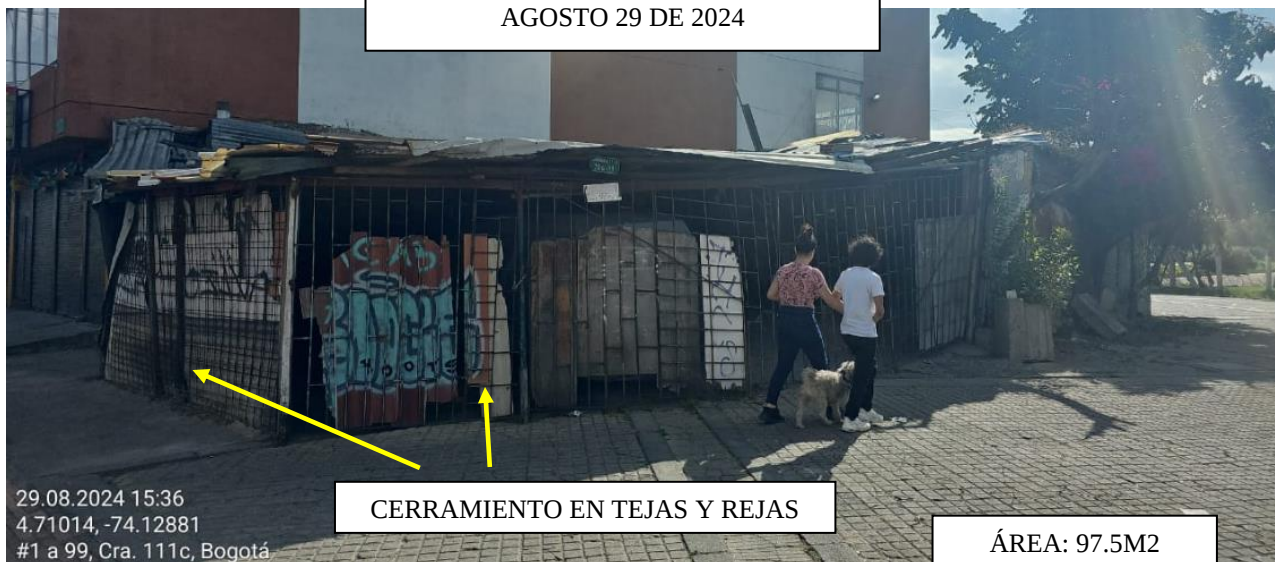
FOTO ACTUAL FACHADA PRINCIPAL  
AGOSTO 29 DE 2024

Se evidencia ocupación indebida de espacio público por la instalación de cerramientos en teja y rejas metálicas.

La dirección del predio es la CARRERA 111C #78G 11 con número de chip AAA0195CWOM y el área de presunta ocupación indebida es de 97.5 m2.

Se evidencia construcción de cerramiento en teja y rejas metálicas.

**SE REALIZA TRASLADO A INSPECCIONES DE POLICÍA PARA VERIFICAR DOCUMENTACIÓN DEL PREDIO YA QUE SE EVIDENCIA PRESUNTA INFRACCIÓN POR LA OCUPACIÓN INDEBIDA DE ESPACIO PÚBLICO SOBRE EL ANDEN CON CERRAMIENTOS EN TEJA Y REJAS METALICÁS. EL ÁREA DE LA PRESUNTA INFRACCIÓN ES DE 97.5 M2.**

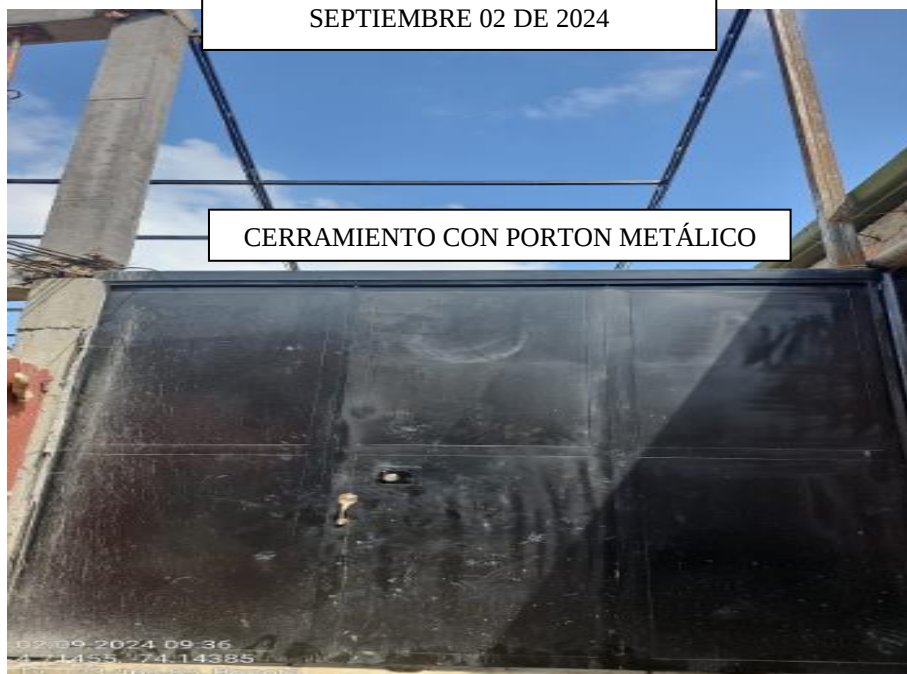
### FOTO ACTUAL FACHADA PRINCIPAL SEPTIEMBRE 02 DE 2024

### CERRAMIENTO CON PORTON METÁLICO

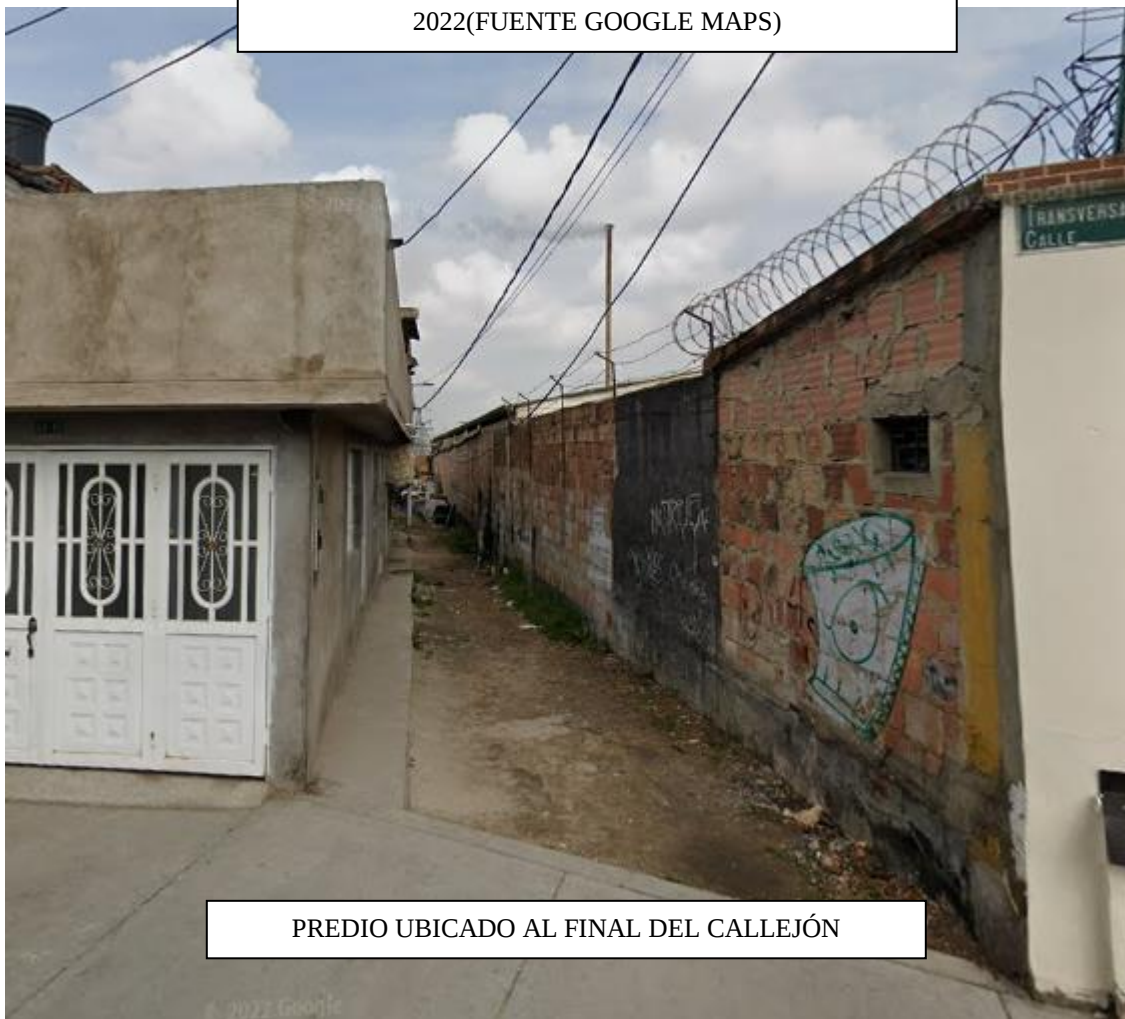
FOTO FACHADA PRINCIPAL FEBRERO DE  
2022(FUENTE GOOGLE MAPS)

PREDIO UBICADO AL FINAL DEL CALLEJÓN

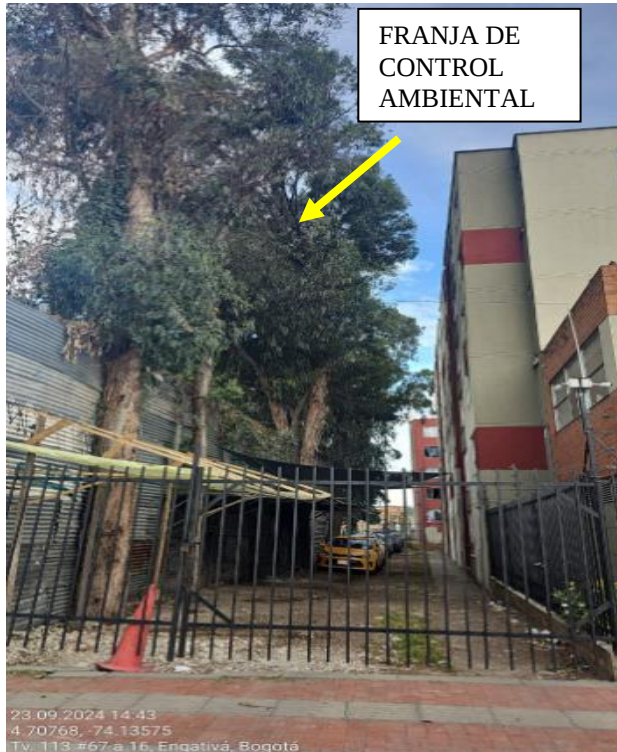
FOTO ACTUAL 23 DE SEP 2024

**SE DA TRASLADO A INSPECCIONES DE POLICIA PARA QUE SE HAGA VISITA AL PREDIO UBICADO CALLE 64D #112D 92 DADO QUE SE EVIDENCIA USO DE PARQUEADERO DE LA ZONA PRIVADA DONDE SEGÚN LA PLATAFORMA SIGAU SE ENCUENTRA UNA FRANJA DE CONTROL AMBIENTAL, EN LA CUAL SE DEBE REALIZAR VISITA POR PARTE DE LA ENTIDAD AMBIENTAL CORRESPONDIENTE PARA EVALUAR LOS POSIBLES RIESGOS DE CAIDA DE LAS ESPECIES ARBÓREAS DE LA ZONA.**

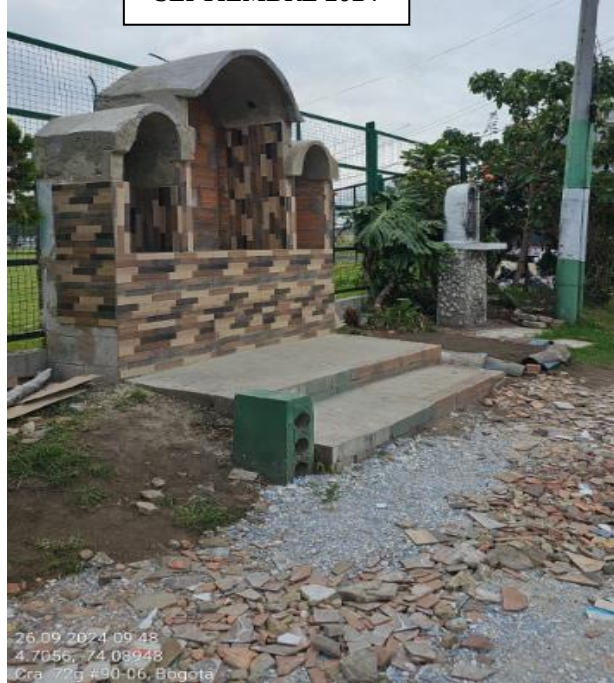
FOTO ACTUAL 26  
SEPTIEMBRE 2024

**SE REALIZA TRASLADO A INSPECCIONES DE POLICÍA DEBIDO A LA PRESUNTA OCUPACIÓN INDEBIDA DEL ESPACIO PÚBLICO POR UNA CONSTRUCCIÓN EN MAMPOSTERÍA DE APROXIMADAMENTE 3 M2 SOBRE EL ANDÉN PÚBLICO DE LA ESQUINA NORORIENTAL DEL COLEGIO MORISO I.E.D UBICADO EN LA DIAGONAL 83 # 73 A 12.**

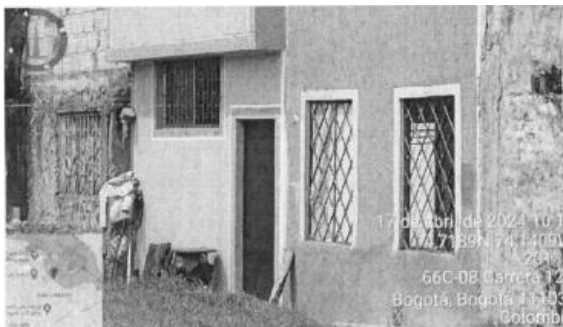
**Fotografía No 1 –**  
**Coordenadas N 4,7189° W 74,1409°**  
Registro de puerta en la dirección Carrera 125 #66c-08.

**LA FOTOGRAFÍA No 1 CORRESPONDE AL PREDIO CON DIRECCIÓN CALLE 66B # 126-20, Y LA FOTOGRAFÍA No 2 CORRESPONDE AL PREDIO CON DIRECCIÓN CALLE 66B # 126 54.**

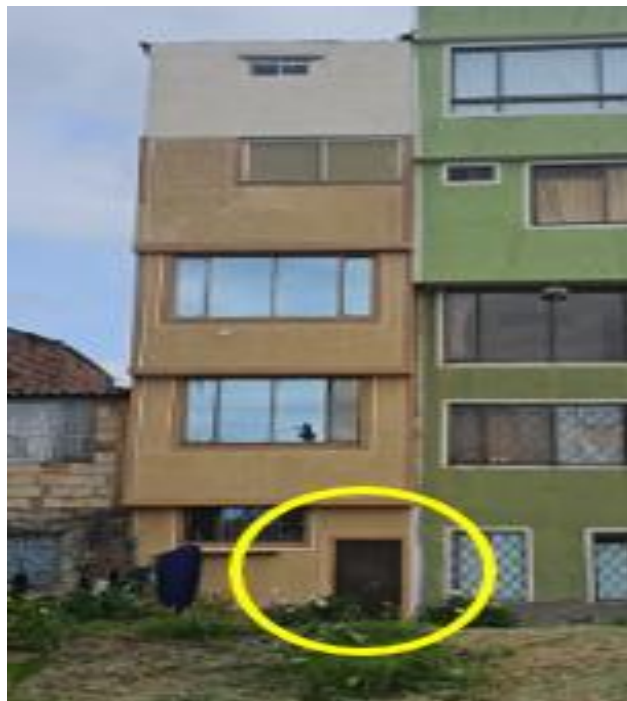
FOTO FACHADA POSTERIOR ACTUAL JULIO  
17 DE 2024 (CALLE 66B #126-20)

**SE REALIZA VISITA A LOS PREDIOS CON DIRECCIÓN CALLE 66B #126 -20 y CALLE 66B #126 -54 EN DONDE SE VERIFICA LA CONSTRUCCIÓN DE DOS PUERTAS SOBRE LA FACHADA POSTERIOR QUE COMUNICAN HACIAN EL HUMEDAL EN EL SECTOR 6 ADYACENTE AL BARRIO SANTA LIBRADA. SE DA TRANSLADO A INSPECCIONES DE POLICIA POR PRESENTAR INFRACCIÓN AL REGIMEN URBANISTICO POR LA CONSTRUCCIÓN DE LAS PUERTAS CADA UNA CON ÁREA DE 2 M2 APROXIMADAMENTE.**

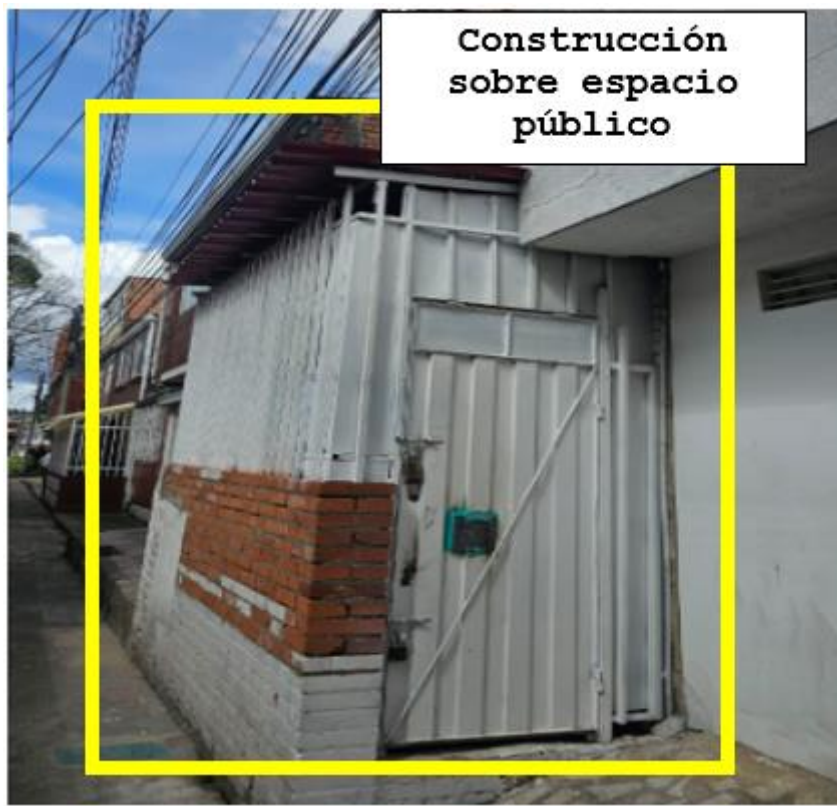
FOTO FACHADA PRINCIPAL ACTUAL JULIO  
30 DE 2024

**SE REALIZA VISITA AL PREDIO UBICADO EN LA TRANSVERSAL 94 A#84 46 EN DONDE SE VERIFICA LA CONSTRUCCIÓN DE UN VOLUMEN SOBRE EL ANDEN, INVADIENDO EL ESPACIO PÚBLICO. SE DA TRASLADO A INSPECCIONES DE POLICIA POR PRESENTAR PRESUNTA INFRACCIÓN URBANÍSTICA EN 2.5 M2 POR REALIZAR LA CONSTRUCCIÓN SN LOS DEBIDOS PERMISOS E INVASIÓN DE ESPACIO PÚBLICO.**

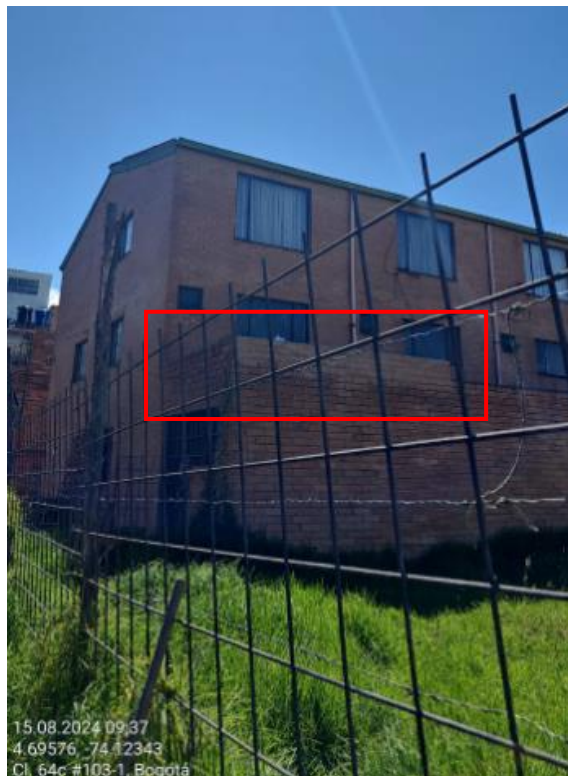
FOTO FACHADA POSTERIO AGOSTO DE 2024

**SE REALIZA VISITA AL PREDIO UBICADO EN LA CALLE 64D # 99 – 91 EN DONDE SE VERIFICA LA AMPLIACIÓN EN ALTURA DE LOS MUROS DEL AISLAMIENTO POSTERIOR DEL PREDIO, SE DESCONOCE SI SE REALIZARON MAS CONSTRUCCIONES EN EL AISLAMIENTO O DENTRO DE LA VIVIENDA YA QUE LA VISITA NO FUE ATENDIDA. SE DA TRANSADO A INSPECCIONES DE POLICIA POR PRESENTAR PRESUNTA INFRACCIÓN URBANÍSTICA EN 6 M2 POR REALIZAR LA CONSTRUCCIÓN SIN LA CORRESPONDIENTE LICENCIA.**

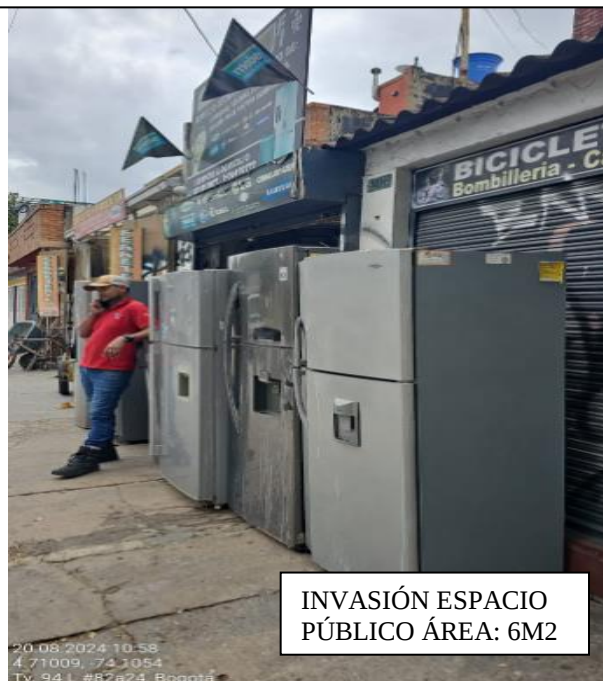
INVASIÓN ESPACIO  
PÚBLICO ÁREA: 6M2

**SE REALIZA TRASLADO A INSPECCIONES DE POLICÍA YA QUE SE EVIDENCIA PRESUNTA INFRACCIÓN POR LA OCUPACIÓN INDEBIDA DE ESPACIO PÚBLICO POR EXTENSIÓN DE ACTIVIDAD COMERCIAL SOBRE EL ÁNDEN SOBRE LA VÍA TRANSVERSAL 94L. EL ÁREA DE LA PRESUNTA INFRACCIÓN POR ESPACIO PÚBLICO ES DE 12 M2 APROXIMADAMENTE.**

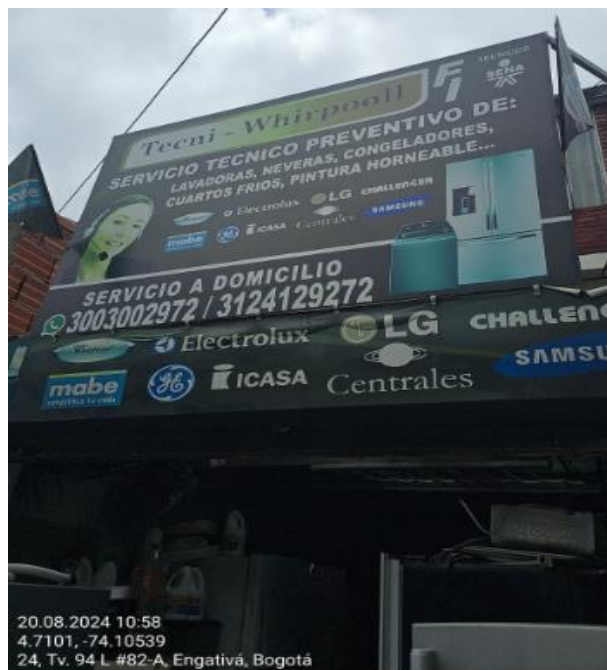
FOTO EXTENSIÓN DE ACTIVIDAD COMERCIAL SOBRE ESPACIO PÚBLICO AGOSTO 20 -2024
