## ALCALDÍA LOCAL DE ENGATIVÁ

| INFORME DE ACTIVIDADES No. ULTIMO PAGO<br>PERÍODO: ÚLTIMO PAGO | |
| OBJETO DEL CONTRATO | APOYAR TÉCNICAMENTE LAS DISTINTAS ETAPAS DE LOS PROCESOS DE COMPETENCIA DE LA ALCALDÍA LOCAL PARA LA DEPURACIÓN DE ACTUACIONES ADMINISTRATIVAS. |

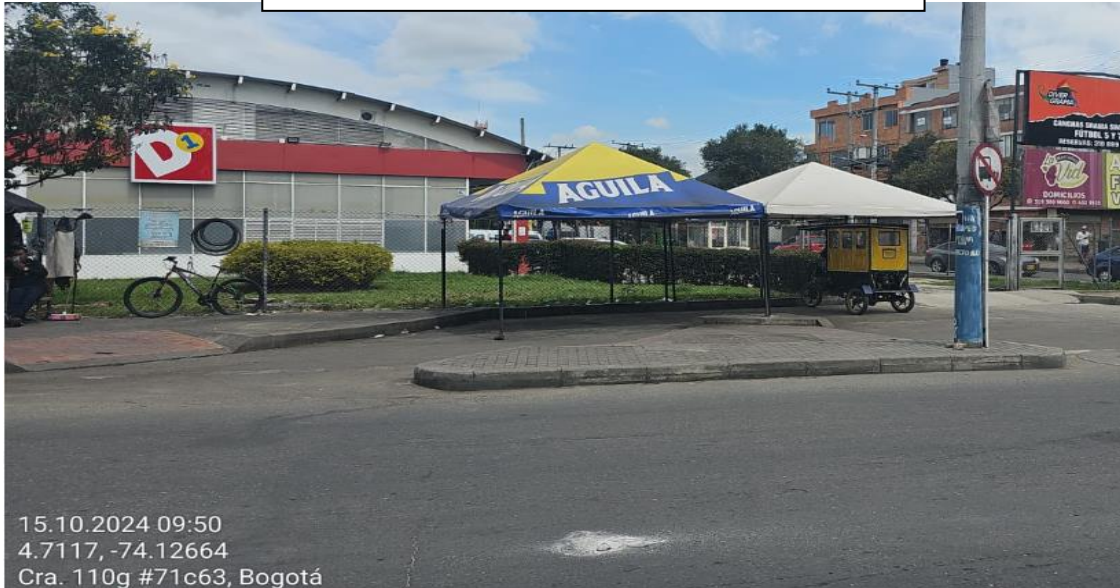
FOTO ACTUAL 15 DE OCTUBRE DE 2024

**SE REALIZA TRASLADO A INSPECCIONES DE POLICÍA DEBIDO A LA PRESUNTA OCUPACIÓN INDEBIDA DEL ESPACIO PÚBLICO EN 24 M2 APROXIMADAMENTE POR USO INDEBIDO DE LA VÍA PÚBLICA UBICADA EN LA INTERSECCION DE LA CARRERA 111C Y LA CALLE 72 FRENTE AL LOCAL COMERCIAL D1. AL MOMENTO DE LA VISITA LAS CARPAS SE ENCONTRABAN VACÍAS POR LO QUE SE RECOMIENDA REALIZAR CONTROL POLICIVO NOCTURNO PARA VERIFICAR LA ACTIVIDAD COMERCIAL.**

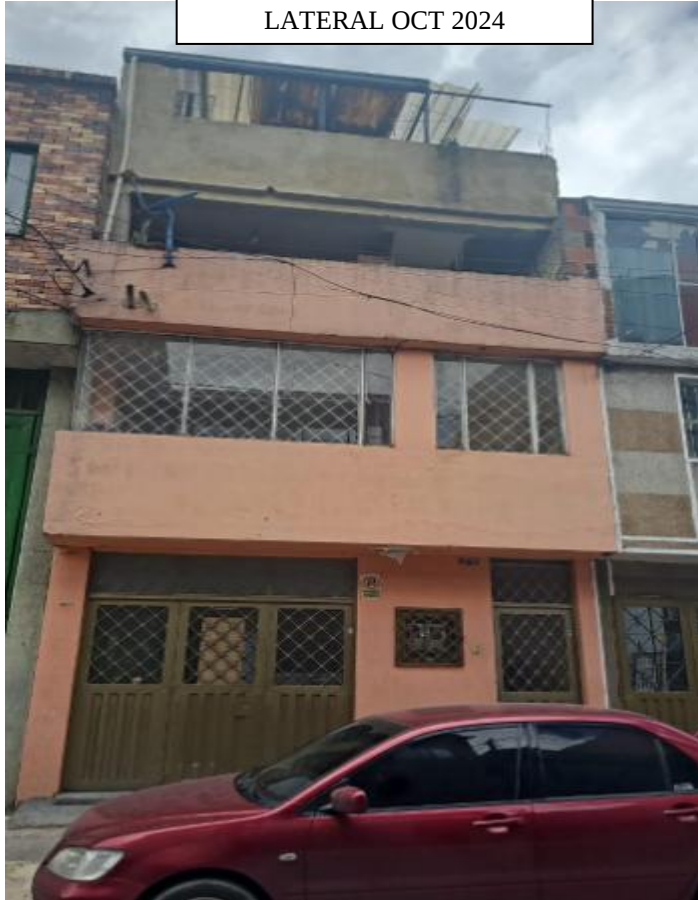
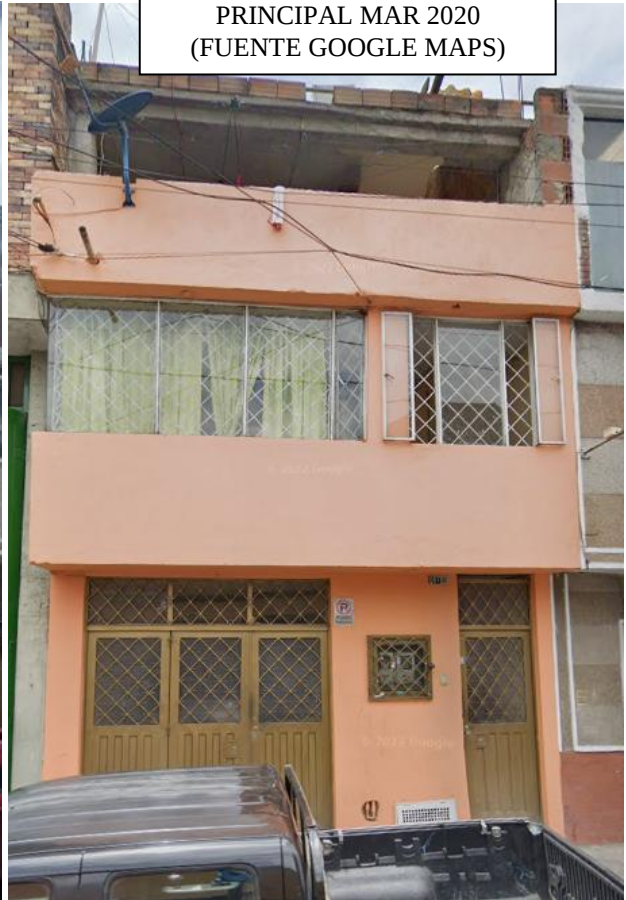
FOTO ACTUAL FACHADA  
LATERAL OCT 2024

**SE DA TRASLADO A INSPECCIONES DE POLICÍA POR PRESENTAR PRESUNTA INFRACCIÓN URBANÍSTICA EN 55.6 M2 LEGALIZABLES, POR REALIZAR CONSTRUCCIÓN DEÑ PISO 4 DE LA CASA. AL MOMENTO DE LA VISITA NADIE LA ATIENDE Y NO SE LOGRA VERIFICAR DOCUMENTACIÓN CORRESPONDIENTE A LA CONSTRUCCIÓN.**

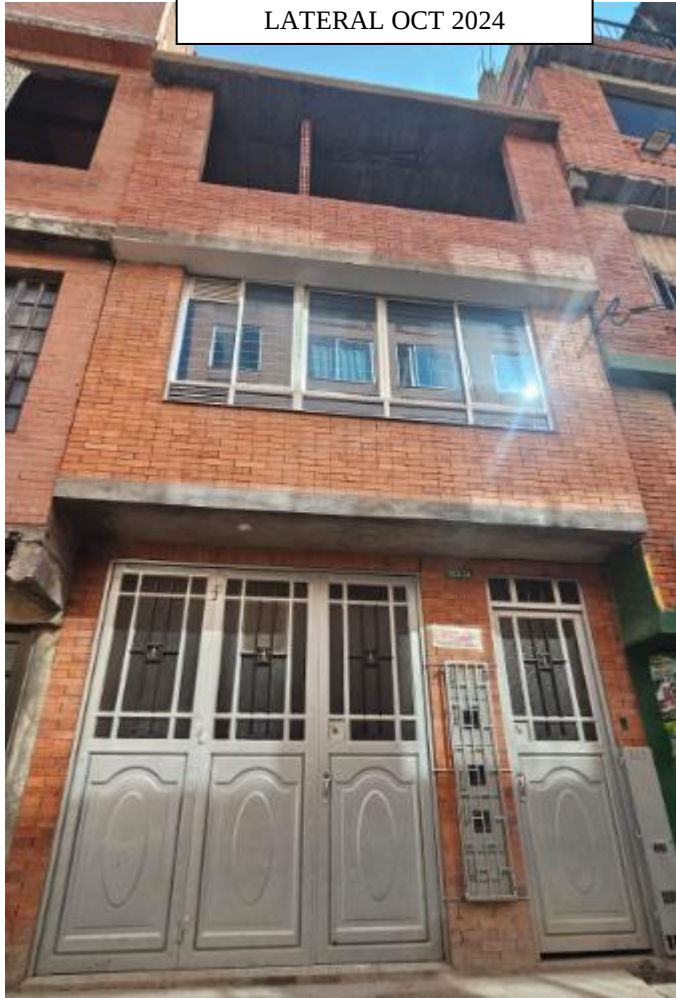
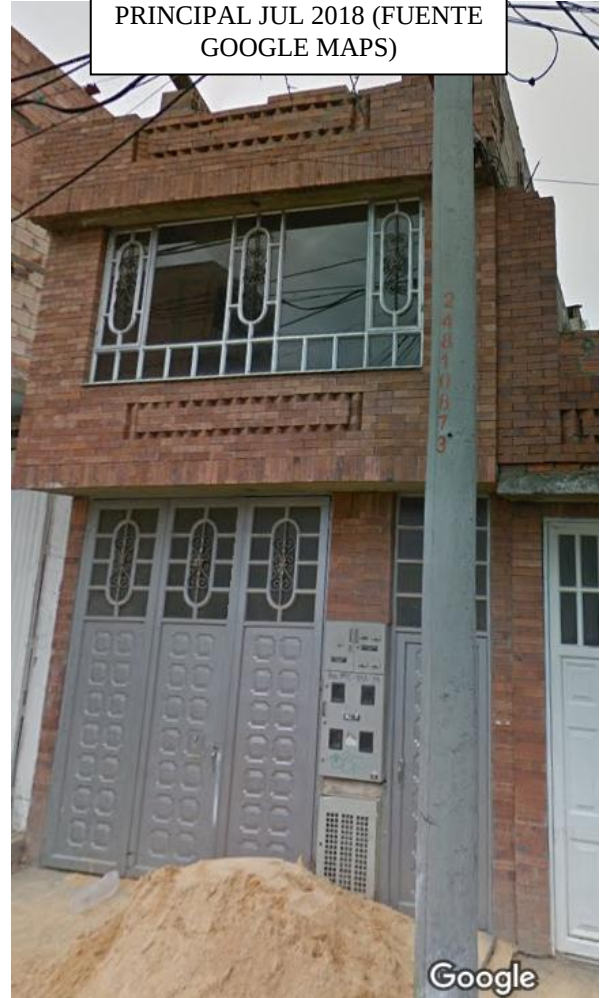
FOTO ACTUAL FACHADA  
LATERAL OCT 2024

El área de la presunta infracción es de 50.8 m2 correspondiente al piso 3 de la casa. El predio se encuentra en construcción.

**SE DA TRANSILADO A INSPECCIONES DE POLICÍA POR PRESENTAR PRESUNTA INFRACCIÓN URBANÍSTICA EN 50.8 M2 LEGALIZABLES, POR REALIZAR CONSTRUCCIÓN DEL PISO 3 DE LA CASA. AL MOMENTO DE LA VISITA NADIE LA ATIENDE Y NO SE LOGRA VERIFICAR DOCUMENTACIÓN CORRESPONDIENTE A LA CONSTRUCCIÓN.**

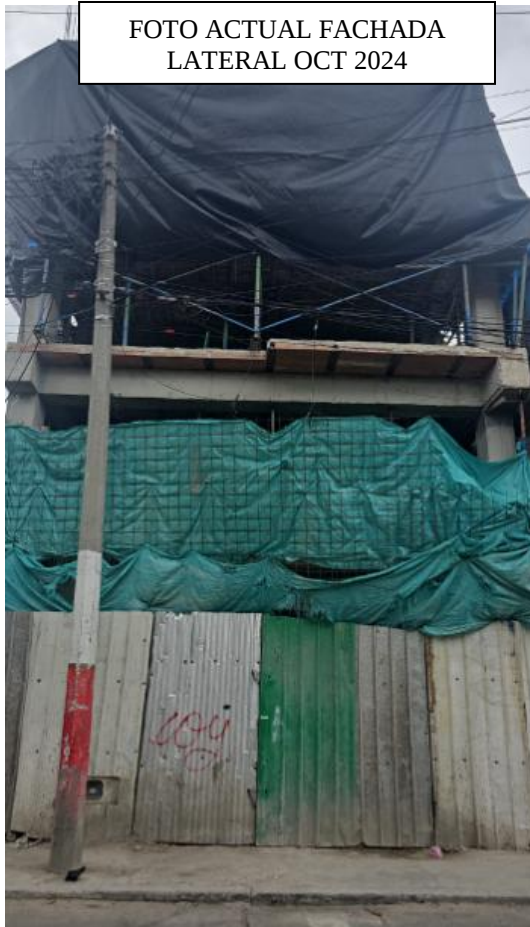
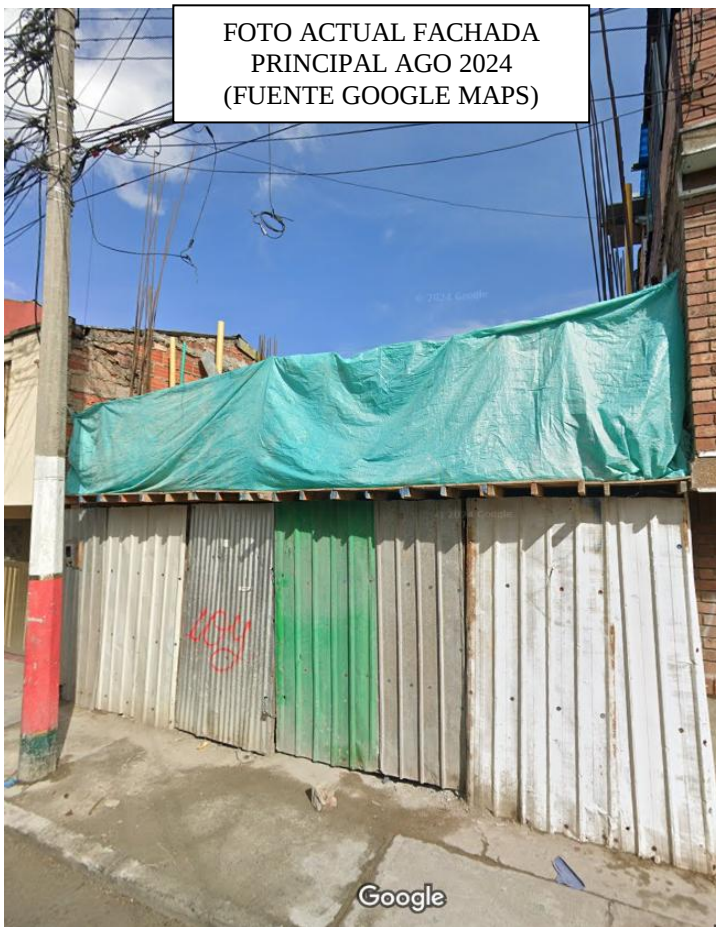
FOTO ACTUAL FACHADA  
LATERAL OCT 2024

El área de la presunta infracción es de 407.3 m2 correspondiente al área de los pisos 1, 2 y 3 del edificio. El edificio se encuentra en construcción.

**SE DA TRASLADO A INSPECCIONES DE POLICÍA POR PRESENTAR PRESUNTA INFRACCIÓN URBANÍSTICA EN 407.3m2 YA QUE APARENTEMENTE NO SE CUENTAN CON LOS DOCUMENTOS REGLAMENTARIOS PARA LA REALIZACIÓN DE LA CONSTRUCCIÓN.**

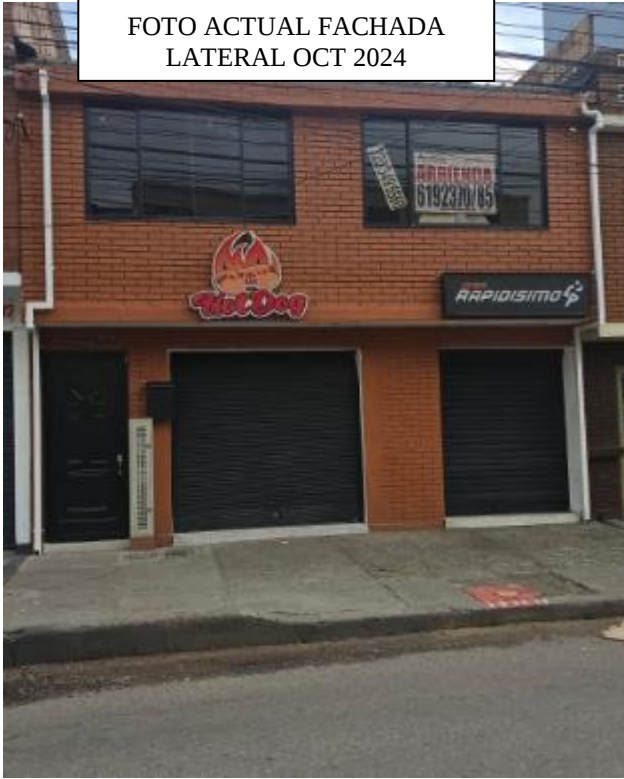
FOTO ACTUAL FACHADA  
LATERAL OCT 2024

**SE DA TRASLADO A INSPECCIONES DE POLICÍA POR PRESENTAR PRESUNTA INFRACCIÓN URBANÍSTICA EN 348m2 YA QUE APARENTEMENTE NO SE CUENTAN CON LOS DOCUMENTOS REGLAMENTARIOS PARA LA REALIZACIÓN DE LA CONSTRUCCIÓN. NO SE LOGRA VERIFICAR EL INTERIOR DEL PREDIO, SIN EMBARGO, SE PUEDE OBRSEVAR QUE EL PREDIO PUDO HABER SUFRIDO MODIFICACIONES INTERNAS YA QUE SE PUEDE EVIDENCIAR CAMBIOS EN LA FACHADA. ADICIONALMENTE SE PUEDE OBSERVAR UN INCREMENTO EN LOS CONTADORES DE GAS.**

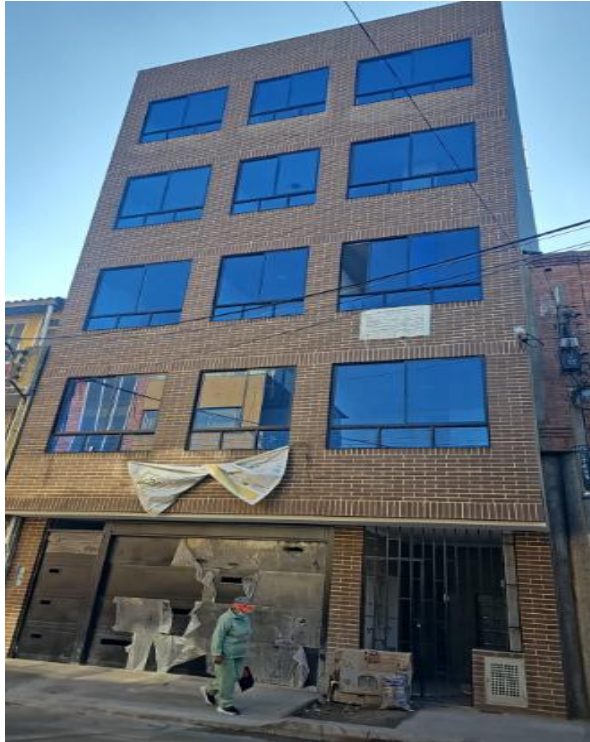
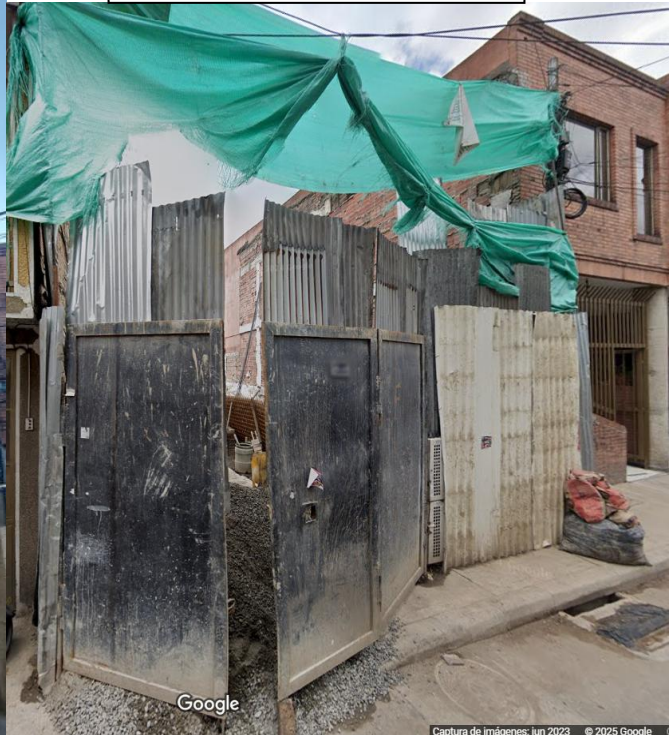
FOTO ACTUAL FACHADA  
LATERAL OCT 2024

**SE DA TRANSLADO A INSPECCIONES DE POLICÍA POR PRESENTAR PRESUNTA INFRACCIÓN URBANÍSTICA EN 12 m<sup>2</sup> YA QUE NO SE CUENTAN CON LOS DOCUMENTOS REGLAMENTARIOS PARA LA OCUPACIÓN DEL ESPACIO PÚBLICO POR LA CONSTRUCCIÓN DEL EDIFICIO. AL MOMENTO DE LA VISITA NO SE EVIDENCIA OCUPACIÓN DEL ESPACIO PÚBLICO, SIN EMBARGO, COMO SE PUEDE OBSERVAR EN LA FOTO TOMADA DE GOOGLE SE PRESENTA INVASIÓN DEL ESPACIO PÚBLICO.**

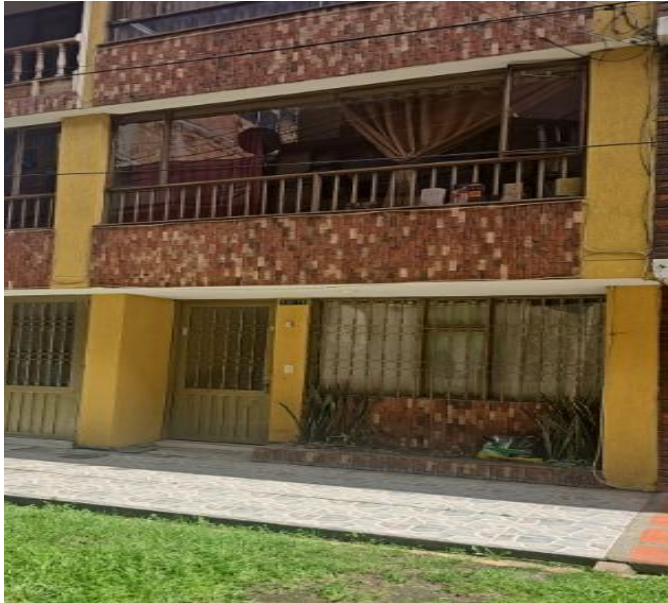
**REGISTRO FOTOGRÁFICO**FOTO FACHADA PRINCIPAL  
OCTUBRE 15 -2024

De acuerdo al peticionario y testimonios de los vecinos al momento de la visita en el piso 1 del predio funciona una bolirrana cuya actividad comercial está catalogada como **SERVICIOS ESPECIALES**, la cual se encuentra **RESTRINGIDA** para el área de actividad **PROXIMIDAD** a la cual pertenece el predio.

**SE REALIZA TRASLADO A INSPECCIONES DE POLICÍA PARA QUE SE HAGA LA VERIFICACIÓN DE DOCUMENTOS EN EL PREDIO Y SE HAGA CONTROL POLICIVO NOCTURNO. EL PREDIO NO PRESENTA AVISO DEL LOCAL, SIN EMBARGO, LOS VECINOS ASEGURAN QUE LA BOLIRRANA FUNCIONA. AL MOMENTO DE LA VISITA EL LOCAL SE ENCONTRABA CERRADO.**

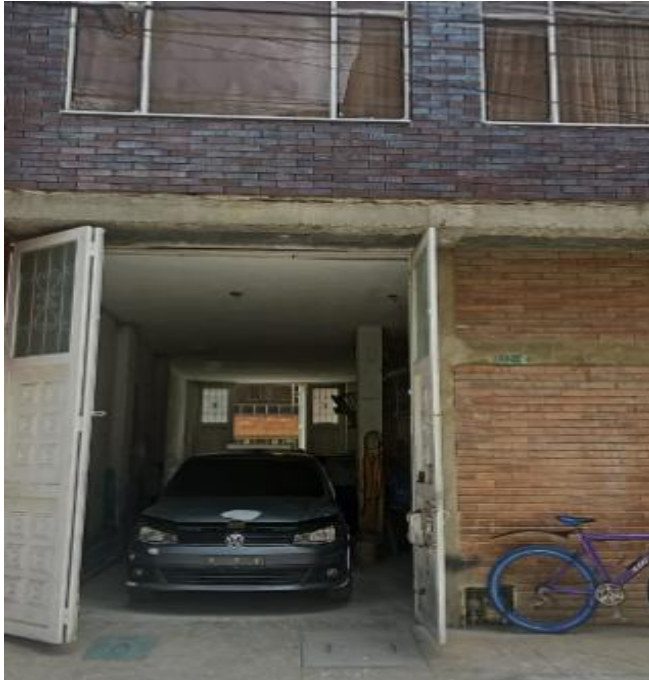
FOTO FACHADA PRINCIPAL  
OCTUBRE 18 -2024

SE REALIZA TRASLADO A INSPECCIONES DE POLICÍA YA QUE EL LOCAL TALLER DE LATONERÍA Y PINTURA HERMANOS LARA UBICADO EN LA CALLE 70 #112 40 CON CODIGO CIU 4520 CUYA ACTIVIDAD CORRESPONDE A MANTENIMIENTO Y REPARACIÓN DE VEHÍCULOS AUTOMOTORES NO ESTÁ PERMITIDA PARA LA ZONA EN LA CUAL SE ENCUENTRA EL EL PREDIO. ADICIONALMENTE AL MOMENTO DE LA VISITA SOLO PRESENTARON LA CÁMARA DE COMERCIO VENCIDA.

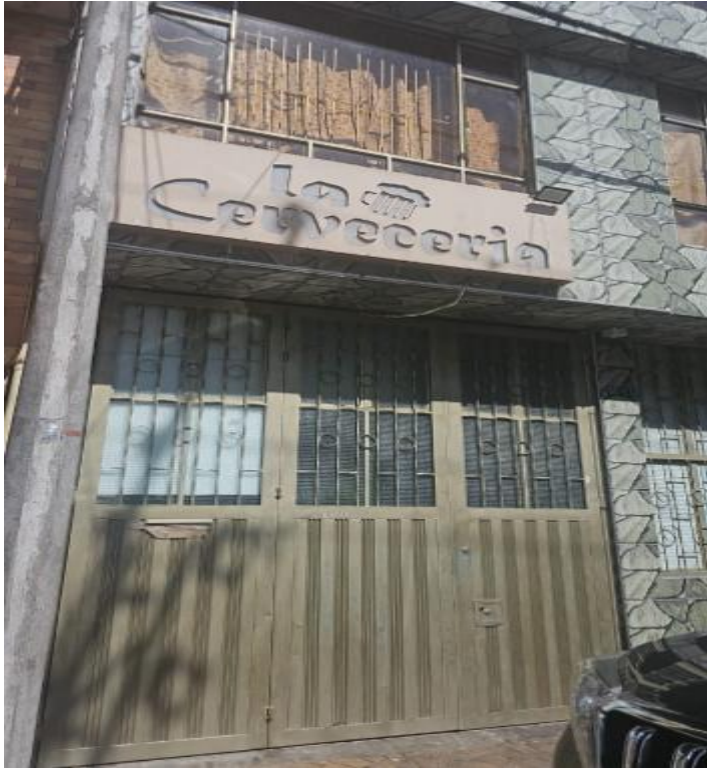
FOTO FACHADA PRINCIPAL  
OCTUBRE 18 -2024

De acuerdo a la visita realizada se evidencia que la actividad principal del local comercial pertenece a **SERVICIOS ESPECIALES** dado que es un local en donde se consume alcohol dentro del local, la cual se encuentra **RESTRINGIDA** para el área de actividad **PROXIMIDAD** a la cual pertenece el predio.

**SE REALIZA TRASLADO A INSPECCIONES DE POLICÍA YA QUE EL LOCAL COMERCIAL QUE OBEDECE AL NOMBRE DE “LA CERVECERIA” EL CUAL QUEDA UBICADO EN LA CARRERA 115D #65B 03, NO ESTÁ PERMITIDO PARA REALIZAR ACTIVIDADES COMERCIALES LAS CUALES PERTENCEN AL GRUPO DE SERVICIOS ESPECIALES. DE ACUERCO CON EL ARTÍCULO 243 DEL POT DECRETO 555 DE 2021 LAS ACTIVIDADES CATALOGADAS COMO SERVICIOS ESPECIALES ESTÁN RESTRINGIDAS PARA EL ÁREA DE ACTIVIDAD PROXIMIDAD.**

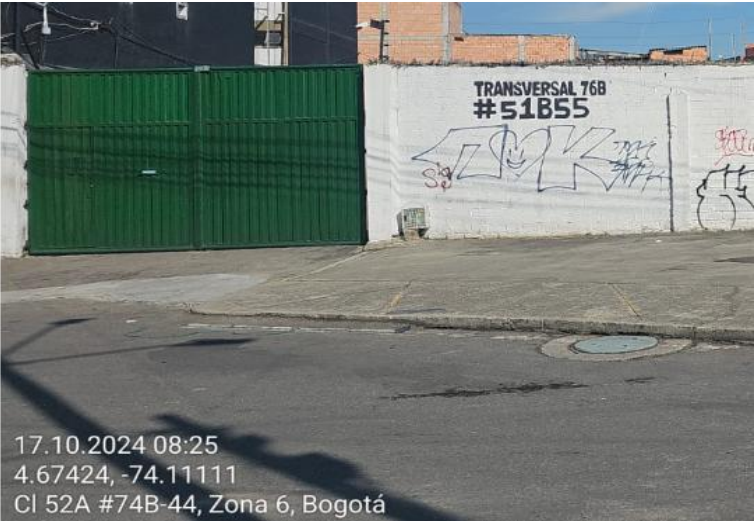
FOTO FACHADA PRINCIPAL OCTUBRE 2024

AL REVISAR LA PETICIÓN ASIGNADA AL MEMORADO SE EVIDENCIA QUE LA DIRECCIÓN DEL PETICIONARIO ES TRANSVERSAL 76B #51B 55 Y NO LA QUE APARECE EN LA DIRECCIÓN DEL MEMORANDO. SE REALIZA VISITA AL PREDIO CON DIRECCIÓN TV 76B #51B 55

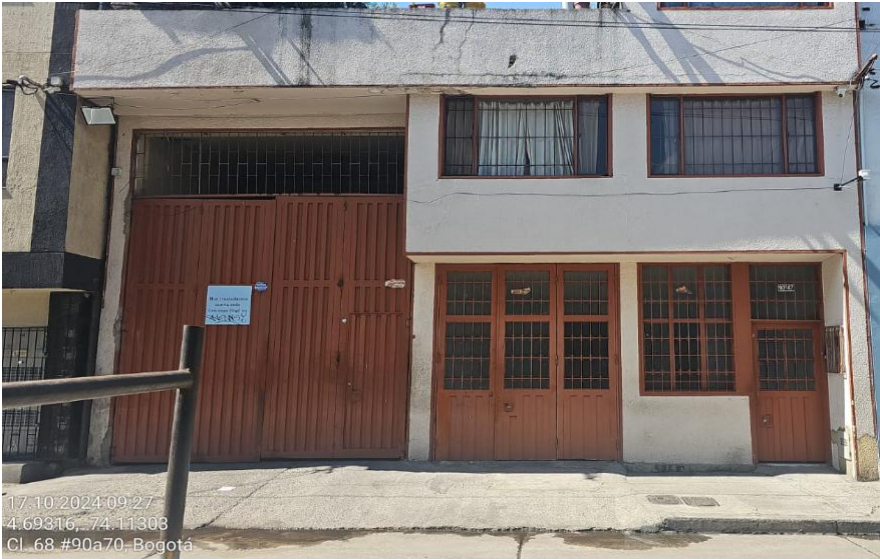
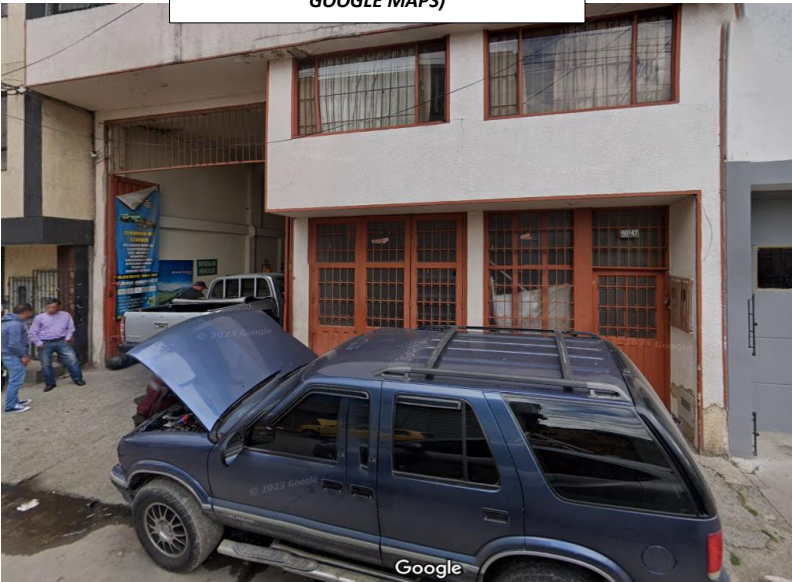
LOCALIZACION ACTUAL  
(OCTUBRE - 2024)

SE REALIZA VISITA AL PREDIO UBICADO EN LA CARRERA CALLE 68 #90A 47 CON NÚMERO DE CHIP AAA0065EPDM PERTENECIENTE A LA UPL 29 TABORA EN DONDE EL TRATAMIENTO URBANÍSTICO ES CONSOLIDACIÓN Y EL ÁREA DE ACTIVIDAD ES PROXIMIDAD AAP GENERADORA DE SOPORTES URBANOS. AL REALIZAR LA VISITA NO SE EVIDENCIA ACTIVIDAD COMERCIAL EN EL PREDIO, ADICIONALMENTE CONSULTANDO CON LOS HABITANTES DEL SECTOR INDICAN QUE EN EL PREDIO FUNCIONABA UNA BODEGA DE RECICLAJE, SIN EMBARGO, AL MOMENTO DE LA VISITA SE LOGRA IDENTIFICAR UN LETRERO DONDE INDICAN QUE CAMBIARON DE SEDE.

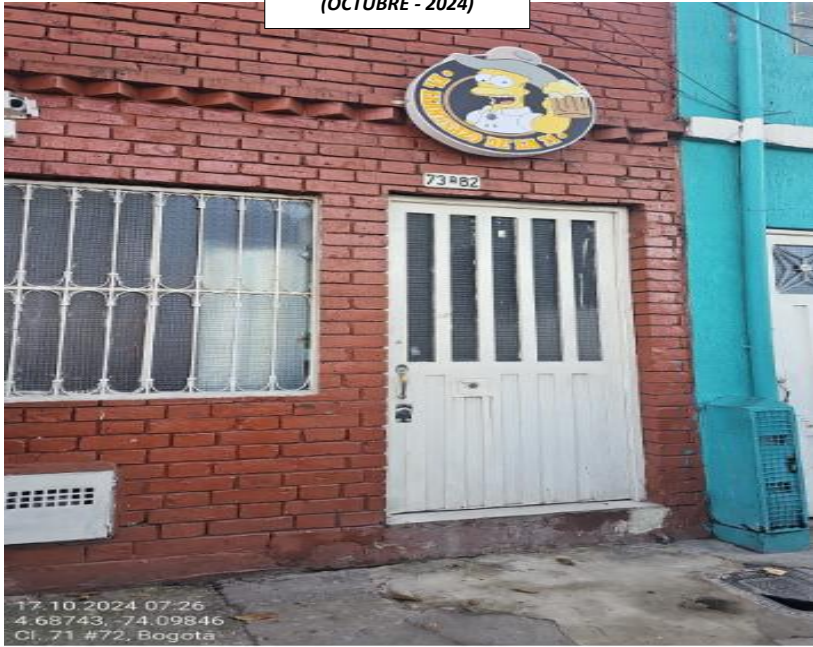
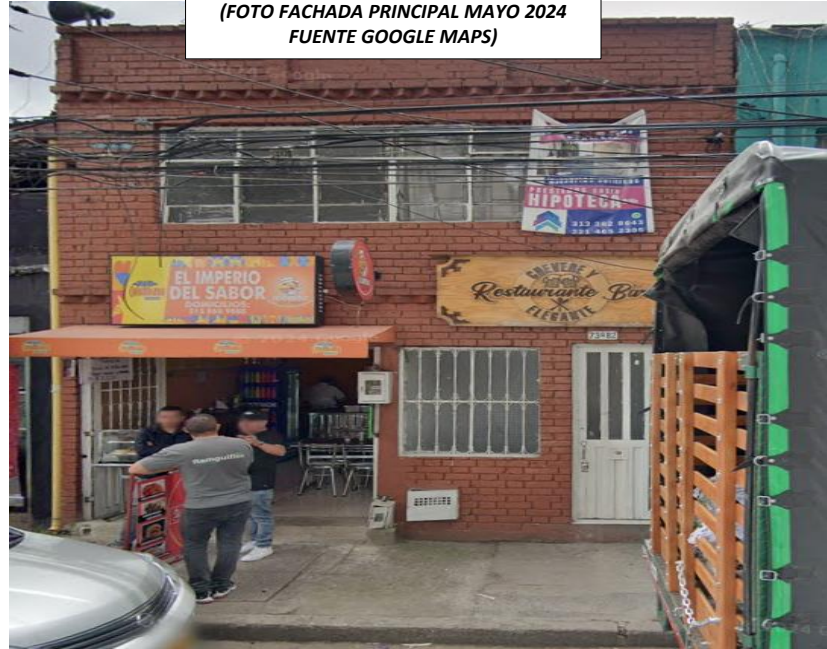
LOCALIZACION ACTUAL  
(OCTUBRE - 2024)

SE REALIZA VISITA AL PREDIO UBICADO EN LA CALLE 71 # 73A 82 CON NÚMERO DE CHIP AAA0061LUYX PERTENECIENTE A LA UPL 29 TABORA EN DONDE EL TRATAMIENTO URBANÍSTICO ES CONSOLIDACIÓN Y EL ÁREA DE ACTIVIDA ES ESTRUCTURANTE AAE RECEPTORA DE VIVIENDA DE INTERÉS SOCIAL. AL REALIZAR LA VISITA SE ENCUENTRA UN ESTABLECIMIENTO COMERCIAL LLAMADO BAR EL LLANERAZO DE LA 71 EN DONDE LA SEÑORA TATIANA MARTINEZ PROPIETARIA PRESENTA TODOS LOS DOCUMENTOS EN REGLA. EL LOCAL ESTÁ CATALOGADO DENTRO DE LAS ACTIVIDADES LLAMADAS SERVICIOS ESP CIALES, EN DONDE LA ACTIVIDAD ESTÁ PERMITIDA PARA EL ÁREA DE ACTIVIDAD ESTRUCTURANTE YA QUE ES UNA ACTIVIDAD COMPLEMENTARIA.
