## ACTIVIDADES OBLIGACION 4

5. Se realiza informe con la información recopilada en la visita técnica al parque Cayetano Cañizares.

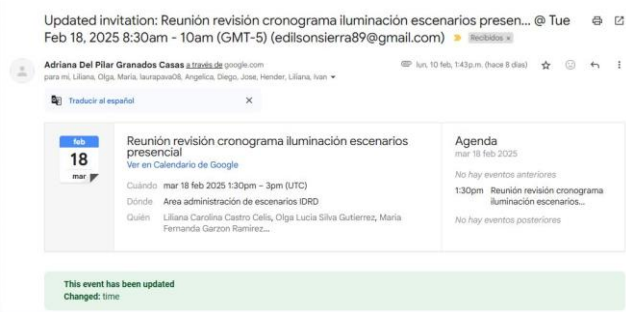
Análisis de las canchas intervenidas por mantenimiento y las que están pendientes por intervención en el sistema de iluminación.

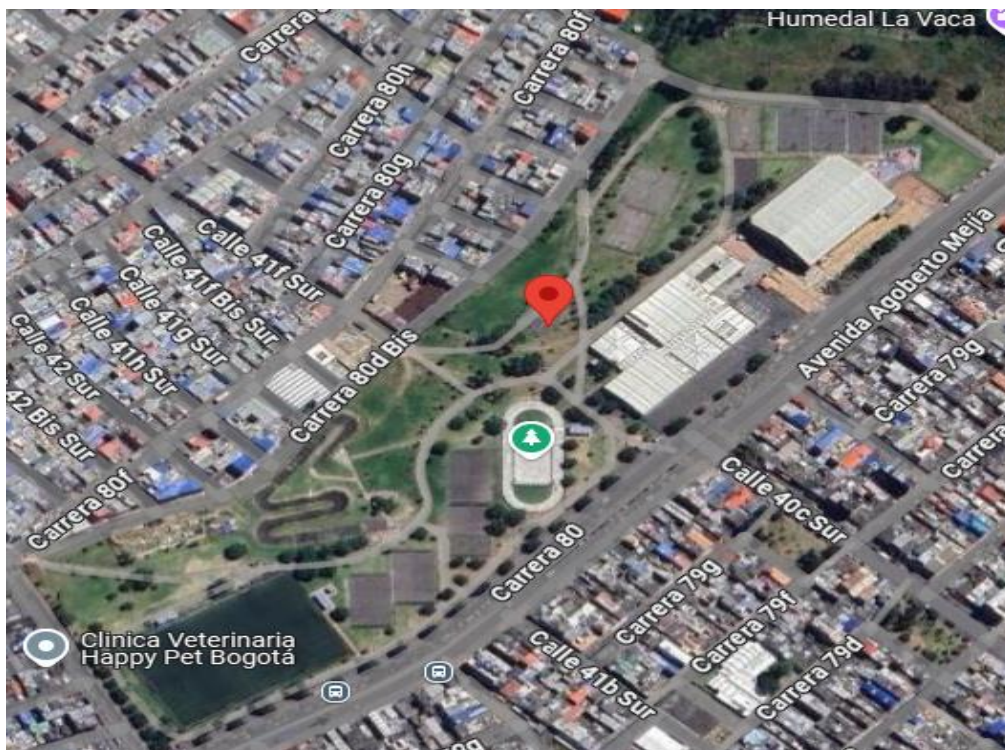
Se realiza recorrido con la administración del parque, se evidencia iluminación led instalada en la cancha de futbol 11 sintética, los senderos peatonales y plazoletas, estas últimas son de alumbrado público y están entregadas a la UAESP-ENEL.

1. La cancha de futbol 11 sintética, tiene reflectores led instalados, esta cancha es administradas por el IDRD.

Se procede a recopilar la información con el equipo y organizar el proyecto para la implementación de nuevas tecnologías y solucionar este problema a futuro.

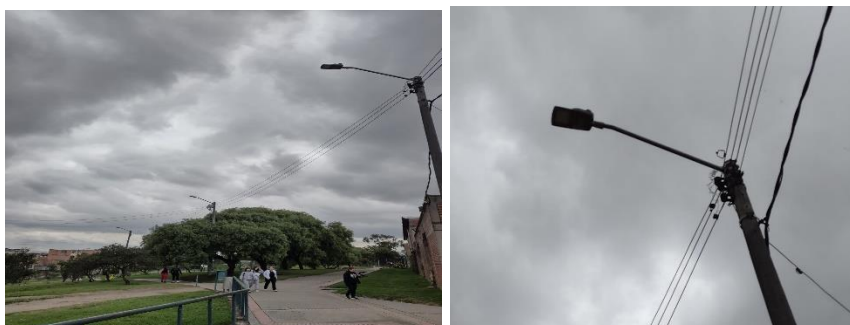
2. En los senderos peatonales y plazoletas se evidencia luminarias led instaladas, estas son de alumbrado público y algunas pertenecen a la UAESP-ENEL.

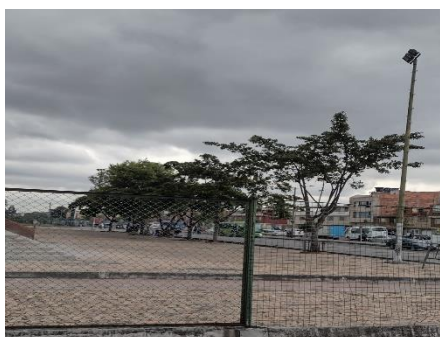
3. En la entrada al parque, bloque de administración existen 2 postes con 3 reflectores metal halide cada uno que no encienden y son del IDRD.

**2.** Se requiere instalar luminarias led en los sitios antes mencionados y reflectores led en las polideportivas, patinodromo, pista BMX y coliseos.

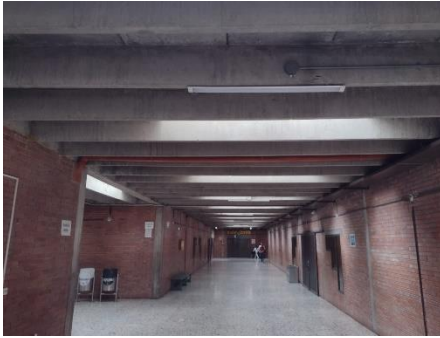
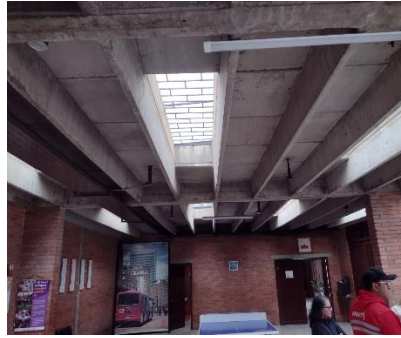
4. En los pasillos del bloque de administración y coliseos existen instaladas luminarias led y fluorescentes, hay 20 que no encienden.

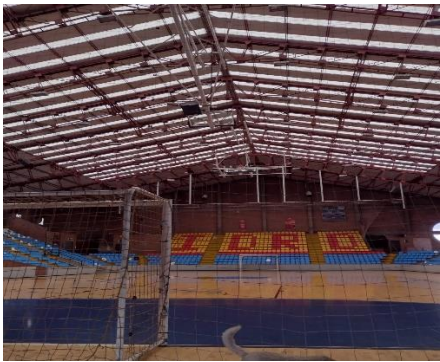
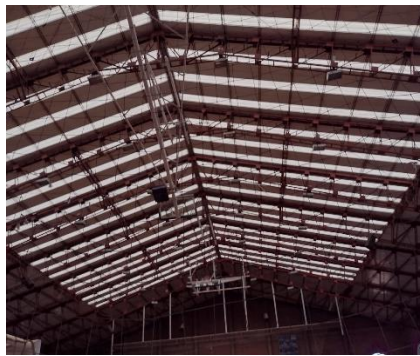
**5. Coliseo mayor** existen 36 reflectores instalados metal halide, de los cuales 20 no encienden por estar en mal estado.

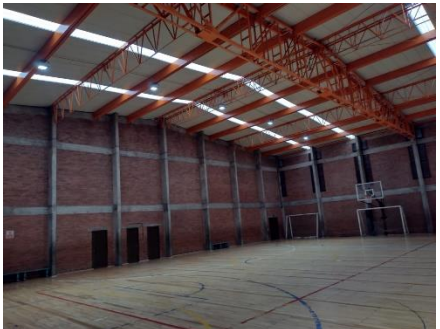
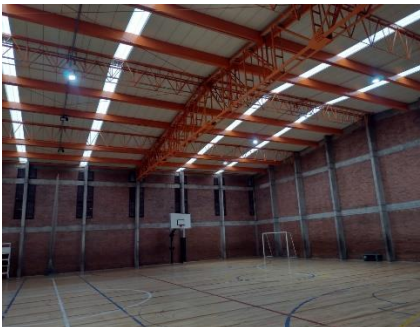
**6. Coliseo auxiliar** existen 15 reflectores instalados led, de los cuales 3 no encienden.

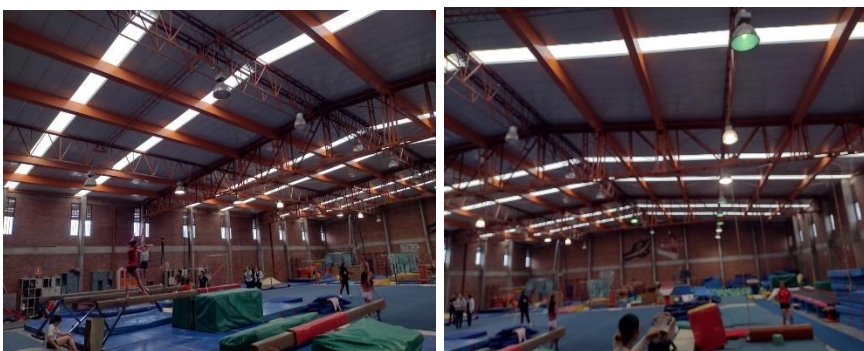
**8.** Coliseo de gimnasia existen 24 reflectores instalados metal halide, de los cuales 12 no encienden por estar en mal estado.

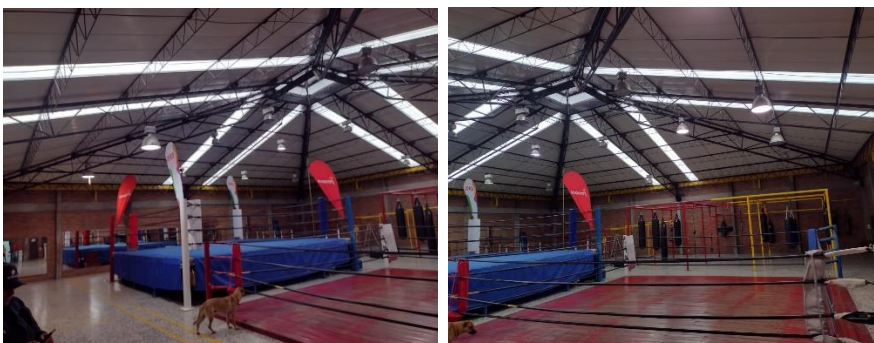
**9.** Coliseo de boxeo existen 15 reflectores instalados metal halide, de los cuales 7 no encienden por estar en mal estado.

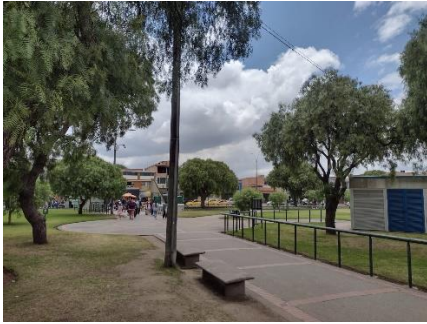
**10.** El área externa del parque tiene 4 entradas que permanecen abiertas las 24 horas del día y las canchas se cierran a las 10:00 pm.

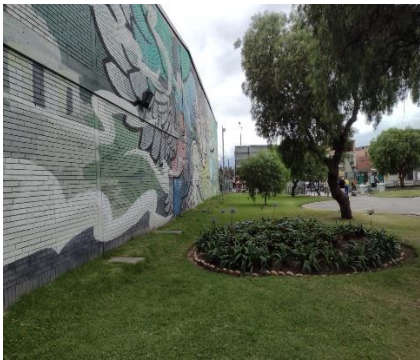
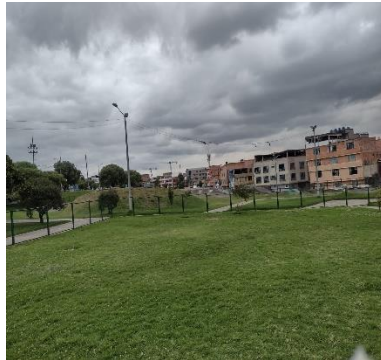
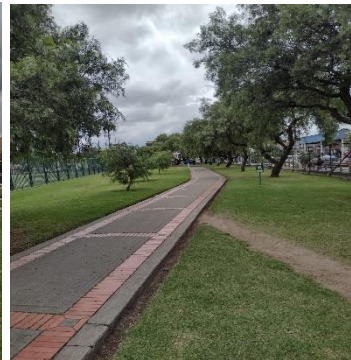
**11.** En algunas zonas verdes hay instalados reflectores metal halide, pero no encienden por estar en mal estado, en otras zonas verdes y senderos peatonales hace falta iluminación.

Este parque tiene varias zonas sin iluminación, lo cual genera un foco de inseguridad, tanto para los trabajadores del parque, como para las personas que transitan por él, ya que este parque permanece abierto en las zonas verdes y senderos peatonales las 24 horas del día.

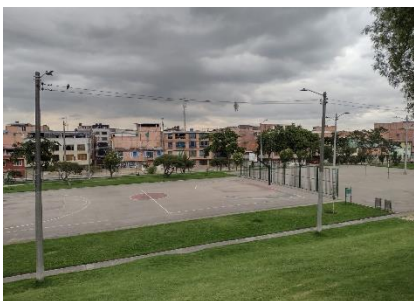
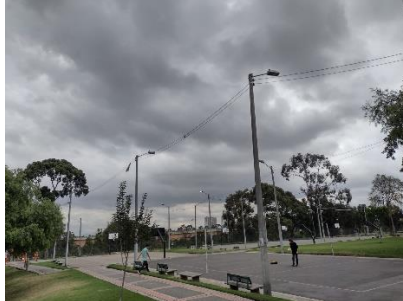
**12.** El parque tiene 12 polideportivas con piso rustico, de las cuales 5 son de baloncesto, 3 de voleibol y 4 de microfútbol.

Estas polideportivas no cuentan con la iluminación adecuada, ya que están instaladas luminarias viales de sodio y metal halide.

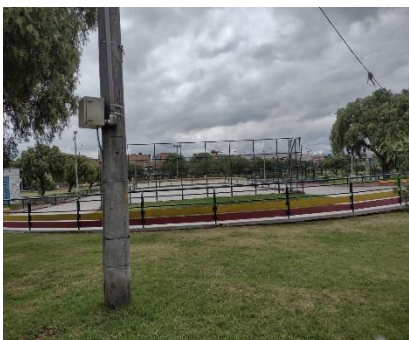
**13.** Patinodromo tiene instalado 6 reflectores metal halide, de los cuales ninguno enciende.
