Eduardo Marchena, en calidad de Director de interventoría del Contrato No. 00-135-2024 de 19 de julio de 2024, en cumplimiento de los deberes de los Supervisores establecidos en los artículos 82 y 83 de la Ley 1474 de 2011 y cartilla **CT-ADF-0109 CARTILLA DE SUPERVISIÓN Y/O INTERVENTORÍA**, me permito rendir informe mensual de ejecución en los siguientes términos:

| <b>Objeto:</b> | Realizar a precios unitarios fijos las obras para la instalación y puesta en funcionamiento de paneles solares fotovoltaicos para la autogeneración de energía mediante sistemas ON-GRID con fuentes FNCER en los edificios de las direcciones seccionales de aduanas e impuestos de la UAE-DIAN en la ciudad de Cartagena-Bolívar | | |

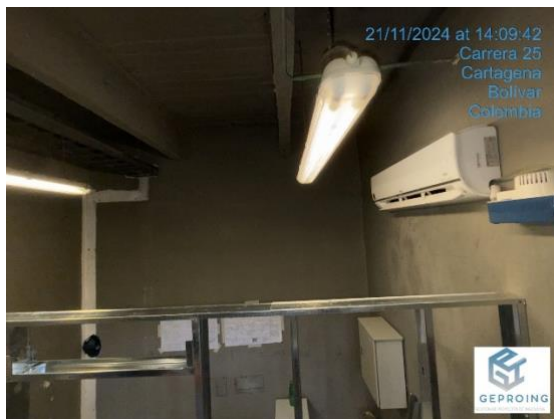
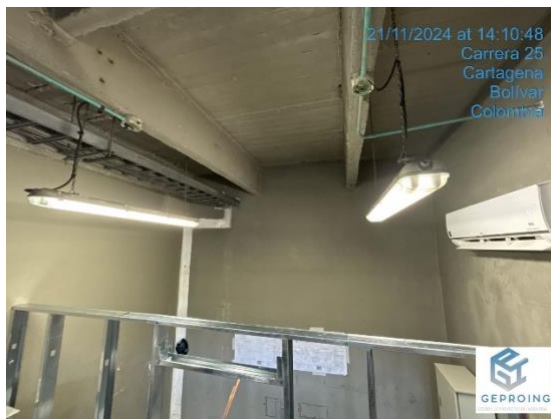
1. CUARTOS DE INVERSORES - IMPUESTOS
  - Se evidencia que tienen anclado a muro un gabinete (Tablero Salida Fotovoltaico) y los soportes principales del encerramiento, pero una parte de ellos aún no están nivelados para anclar a pared
  - Se le recordó nuevamente al contratista que solicitaran a DIAN la reubicación del aire acondicionado
  - Se le solicitó las especificaciones (Datasheet) del tipo de luminaria que van a instalar en ese cuarto

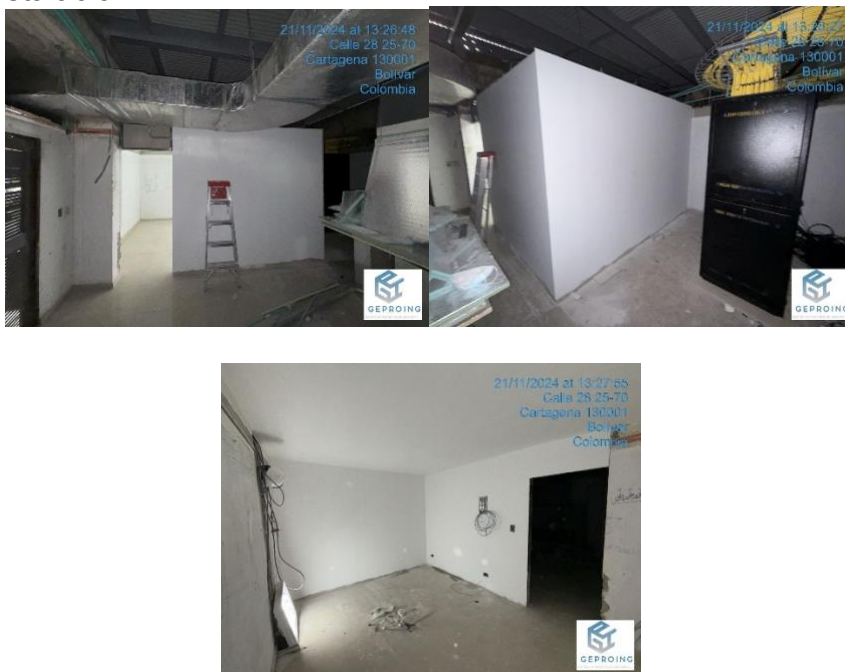
### 2. CUARTOS DE INVERSORES – ADUANAS

- Se evidencian algunas paredes externas, internas y techo pintadas, pero con detalles faltantes en rincones y demás paredes por estar aún en ejecución
- El techo fue sellado en su totalidad sin evidenciarse las salidas para iluminación y punto eléctrico de aire acondicionado
- En la parte superior de la entrada al cuarto falta cerramiento externo y suministro e instalación de la puerta
- El contratista no tiene claro aun cuando arribe el aire acondicionado y no han acordado la fecha de instalación

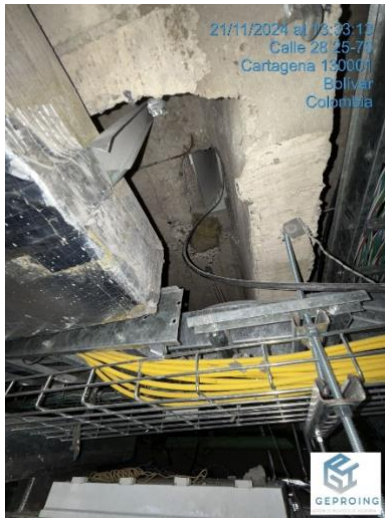
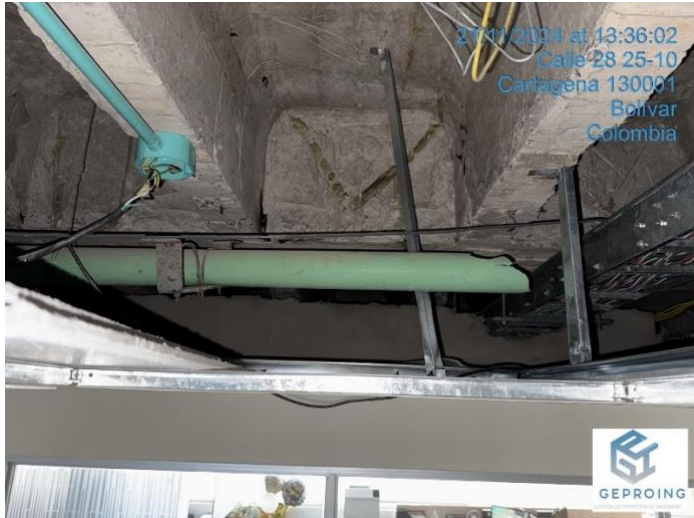
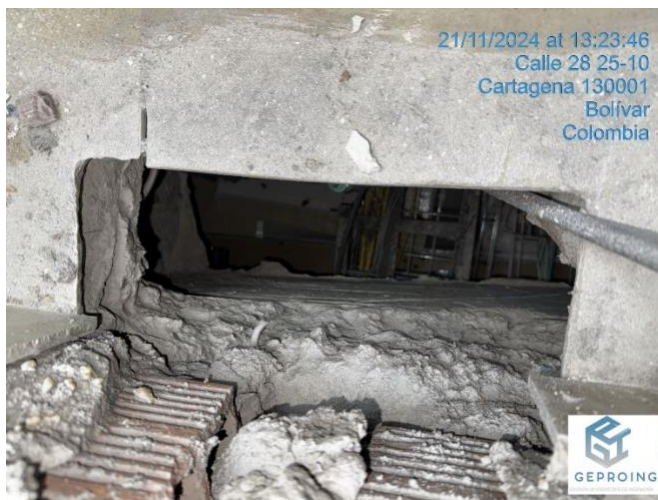
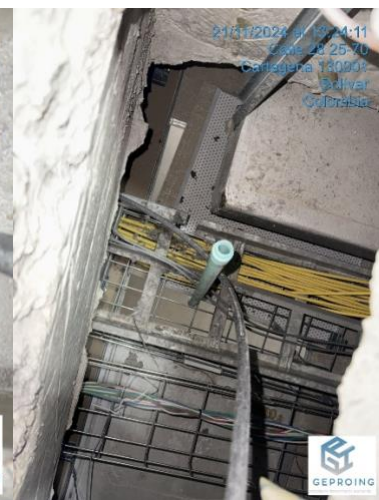
### 3. SOLUCIÓN RUTA DE TUBERÍA CUARTO DE INVERSORES ADUANAS – PARTE INTERNA.

- En el recorrido realizado por la interventoría en compañía de la residente del contratista se observó la posible ruta proyectada para la salida trifásica AC del cuarto de inversores hacia fachada y subestación como opción al cambio de ruta a primer piso. Sin embargo, a día de hoy no se ha hecho envío de la solución técnica pertinente con las correcciones mencionadas en el comunicado anterior (GPI-00-134-DIAN-2024-037 del 19 de noviembre).
- No se tiene claridad por parte del contratista acerca de cuál es el tipo de canalización a utilizar, bandeja, tubería IMC, tubería flexible con coraza Liquid Tight y en qué tramos o secciones proponen utilizar una u otra.
- El contratista manifiesta que están trabajando en la propuesta formal de ruta y sus implicaciones.

- No se especifica cuál sería la trayectoria y recorrido propuesta para la tubería hasta fachada, ni se menciona la acción a tomar con la tubería de PVC existente, la cual se enseña posteriormente.
- Se le sugiere al contratista realizar primero las perforaciones en ambos muros para tener línea de vista hacia el interior y evitar lo sucedido en el anterior imprevisto.
- El contratista a la fecha aún no ha solicitado los permisos para trabajos de esta actividad y ampliación de horarios para este sábado.
- Se le recuerda al contratista que tienen un permiso aprobado para una actividad de excavación de registro a subestación y que se solapan o interceptan 2 grandes actividades y la necesidad de justificar cómo contrarrestan con el personal.

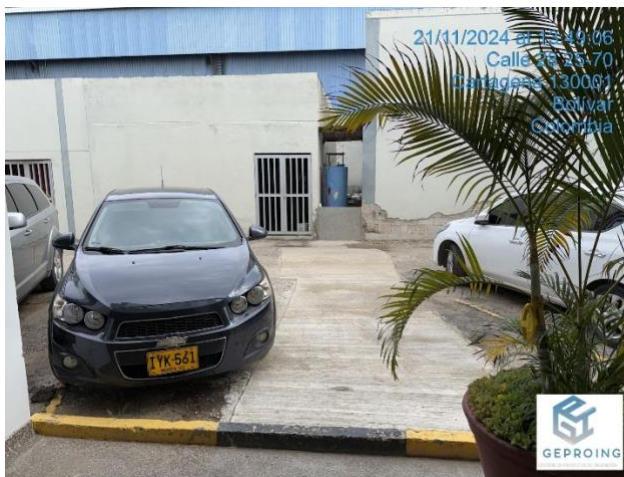
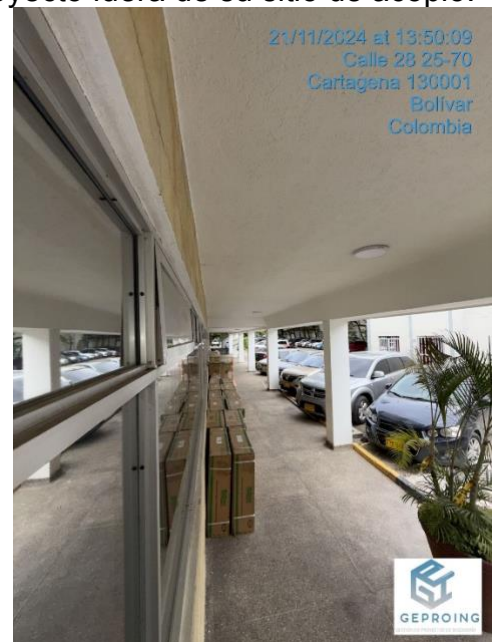
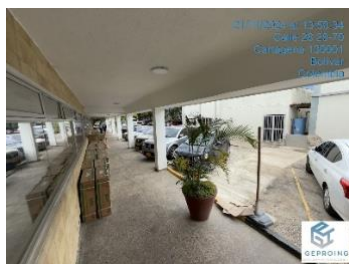
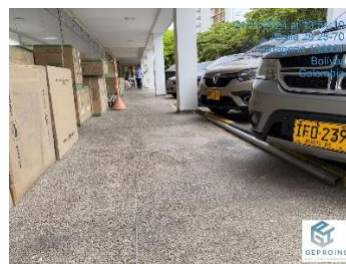
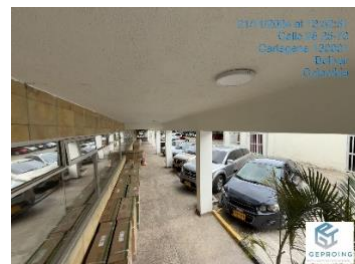
### 4. SOLUCIÓN RUTA DE TUBERÍA CUARTO DE INVERSORES ADUANAS – PARTE EXTERNA.

- En compañía de la residente del contratista se comunicó la necesidad de establecer claramente en el informe como es la trayectoria de salida desde la fachada hasta el registro si es aéreo, en paralelo, a la pared o ventanas, a que muro llegarán y a que altura ya que no se tiene claridad.
- Se le comunicó tanto al residente SST del contratista y a la residente del mismo, la incorrecta disposición de una tubería IMC del proyecto fuera de su sitio de acopio.
