**OBJETO:** "REALIZAR INTERVENTORÍA TÉCNICA, ADMINISTRATIVA, JURÍDICA, FINANCIERA, CONTABLE Y AMBIENTAL A LA PRESTACIÓN DE SERVICIO DE ALIMENTACIÓN ESCOLAR PARA LOS ESTUDIANTES MATRICULADOS EN RESIDENCIAS ESCOLARES OFICIALES DEL DEPARTAMENTO DE CASANARE"

**INFORME DE VISITA TÉCNICA DE SEGUIMIENTO Y CONTROL  
A BODEGA DE ALMACENAMIENTO**

**PERIODO: DEL 30 DE OCTUBRE AL 03 DE NOVIEMBRE DE  
2023**

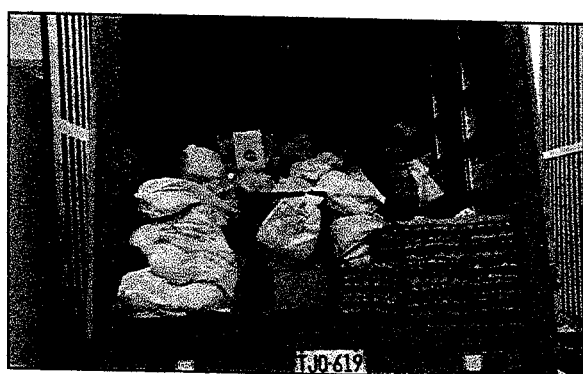
| <b>Foto #1 Cargue de vehículo</b> | <b>Foto #2 Salida de vehículo</b> |

| <b>Municipio:</b> San luis de palenque y orocue<br><b>Fecha y hora de cargue:</b> 26/10/2023 – 1:27 pm<br><b>OSERVACIONES:</b> | <b>Municipio:</b> San luis de palenque y orocue<br><b>Fecha y hora de salida:</b> 26/10/2023– 6: 01 pm<br><b>OBSEACIONES:</b> |

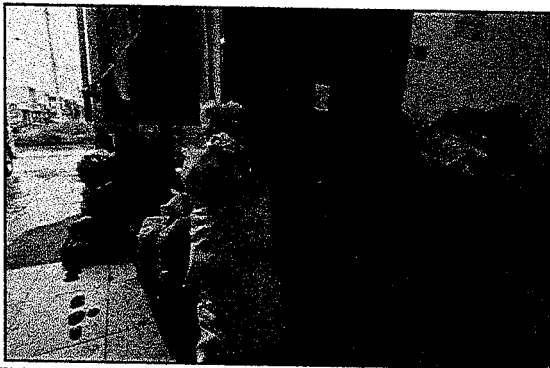
| <b>Foto #5 Carga de vehículo</b><br><b>Municipio:</b> Nunchia<br><b>Fecha y hora de carga:</b> 26/10/2023 – 03:18 pm<br><b>OSERVACIONES:</b> | <b>Foto #6 Salida de vehículo</b><br><b>Municipio:</b><br><b>Fecha y hora de salida:</b> 26/10/2023 – 05:59 pm<br><b>OSERVACIONES:</b> |

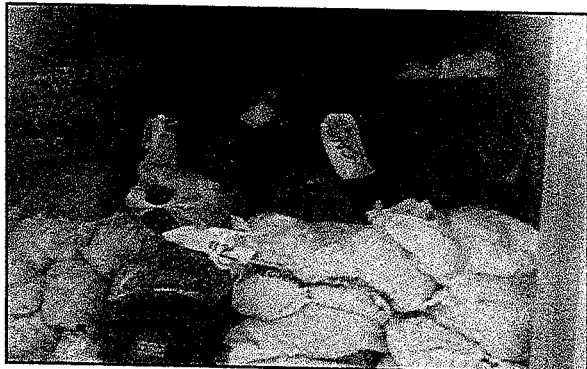
| <b>Foto #7 Carga de vehículo</b><br><b>Municipio:</b> Trinidad<br><b>Fecha y hora de carga:</b> 26/10/2023 – 03:39 pm<br><b>OSERVACIONES:</b> | <b>Foto #8 Salida de vehículo</b><br><b>Municipio:</b> Trinidad<br><b>Fecha y hora de salida:</b> 26/10/2023 – 05:59 pm<br><b>OSERVACIONES:</b> |

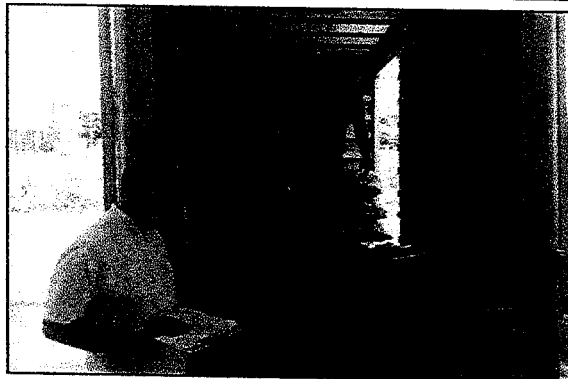
**Foto #11 Cargue de vehículo**

**Municipio:** La salina

**Fecha y hora de cargue:** 26/10/2023 – 05:25 pm

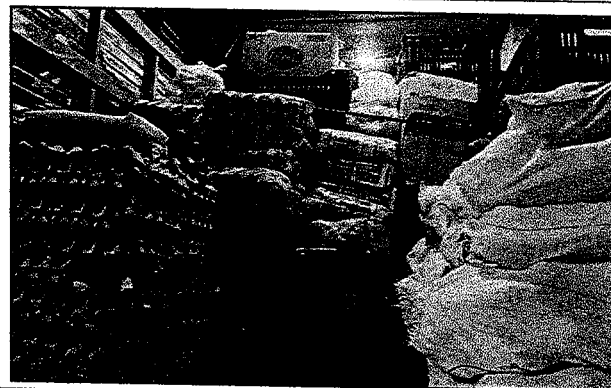
**Foto #12 Salida de vehículo**

**Municipio:** La salina

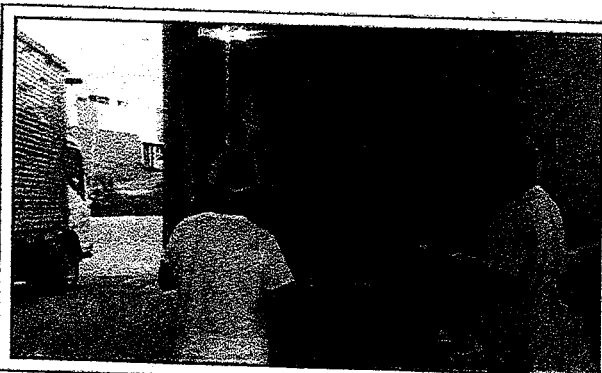
**Foto #17 Carga de vehículo**

**Municipio:** Tauramena y sabanalarga

**Fecha y hora de cargue:** 27/10/2023 – 05:29 am

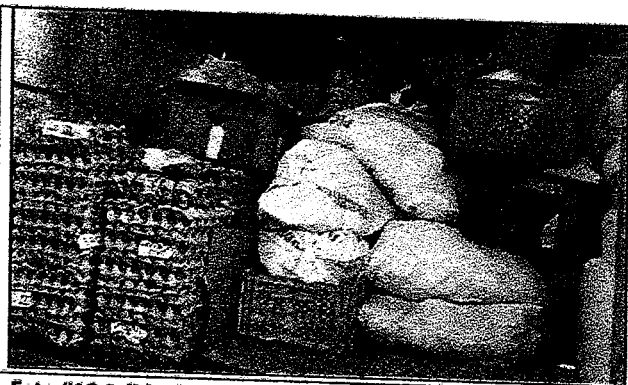
**Foto #18 Salida de vehículo**

**Municipio:** Tauramena y sabanalarga

**Fecha y hora de salida:** 27/10/2023 – 09:03 am

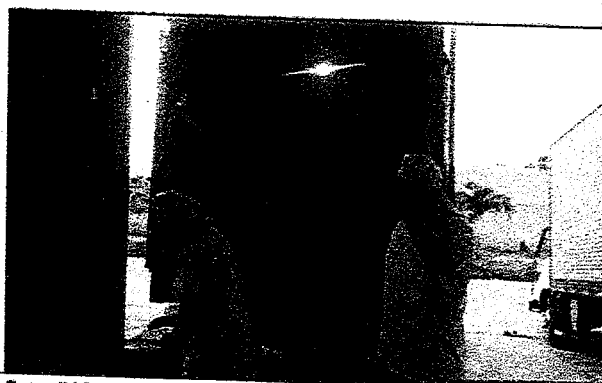
**Foto #19 Salida de vehículo**

**Municipio:** Tamara y paz de ariporo

**Fecha y hora de cargue:** 27/10/2023 – 05:48 pm

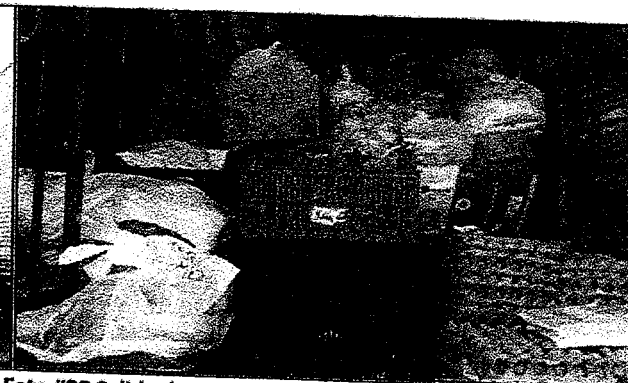
**Foto #20 Salida de vehículo**

**Municipio:** Tamara y paz de ariporo

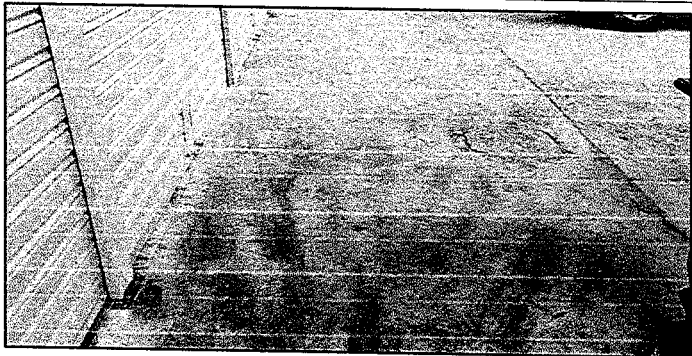
| INFORME FOTOGRÁFICO DE LA VISITA TÉCNICA DE SEGUIMIENTO Y CONTROL | | | | | |
|---|---|---|---|---|---|
| <b>Ítem No. 1.</b> La planta está ubicada en un lugar aislado de cualquier foco de insalubridad. | | | | | |
| CUMPLE | X | NO CUMPLE | | | |

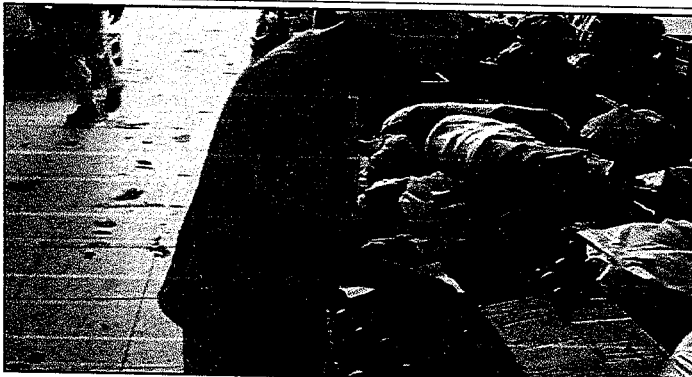
| INFORME FOTOGRÁFICO DE LA VISITA TÉCNICA DE SEGUIMIENTO Y CONTROL | | | | | |
|---|---|---|---|---|---|
| <b>Ítem No. 7.</b> El tamaño de los almacenes y de productos terminados es adecuado para los volúmenes manejados en el establecimiento y para la circulación del personal. | | | | | |

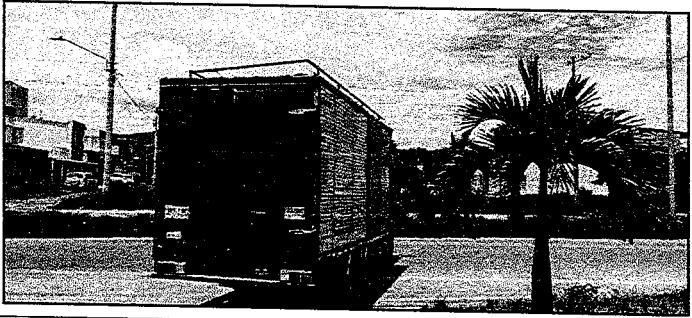
| INFORME FOTOGRÁFICO DE LA VISITA TÉCNICA DE SEGUIMIENTO Y CONTROL | | | | |
|---|---|---|--|--|
| <p><b>Ítem No. 64:</b> El vehículo donde se transportan los complementos y/o alimentos según aplique. Presentan concepto sanitario favorable y cuentan con la documentación establecida según la normatividad vigente.</p> | | | | |
| <p><b>CUMPLE</b></p> | <p><b>X</b></p> | <p><b>NO CUMPLE</b></p> | | |

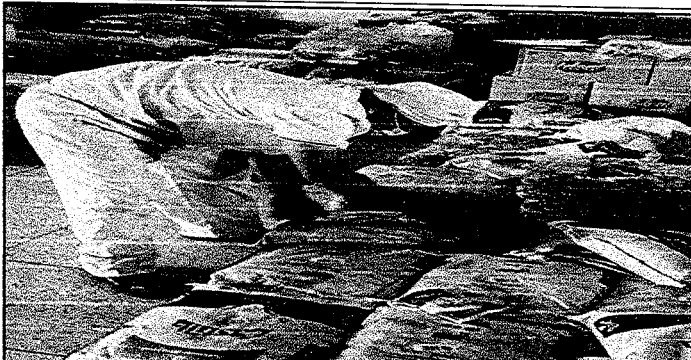
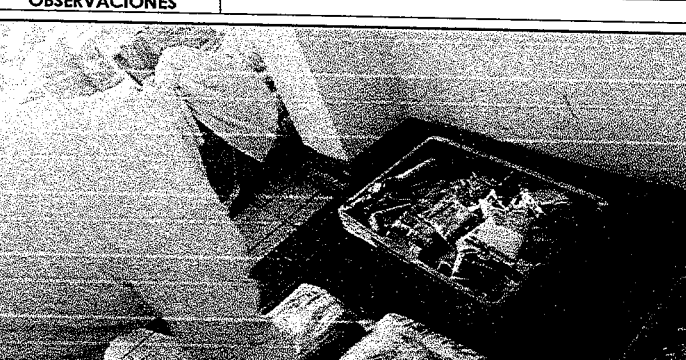
| INFORME FOTOGRÁFICO DE LA VISITA TÉCNICA DE SEGUIMIENTO Y CONTROL | | | | | |
|---|---|---|---|---|---|
| <b>Ítem No. 7.</b> El tamaño de los almacenes y de productos terminados es adecuado para los volúmenes manejados en el establecimiento y para la circulación del personal. | | | | | |

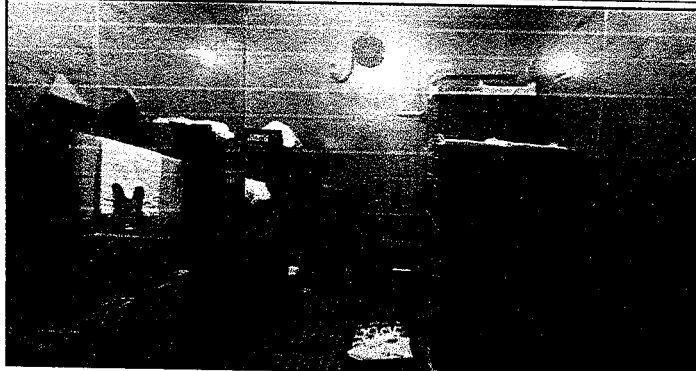
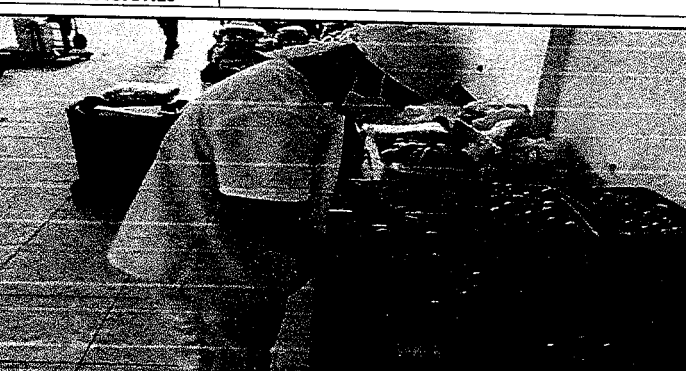
| INFORME FOTOGRÁFICO DE LA VISITA TÉCNICA DE SEGUIMIENTO Y CONTROL | | | | | |
|---|---|---|---|---|---|
| Ítem No. 7. El tamaño de los almacenes y de productos terminados es adecuado para los volúmenes manejados en el establecimiento y para la circulación del personal. | | | | | |

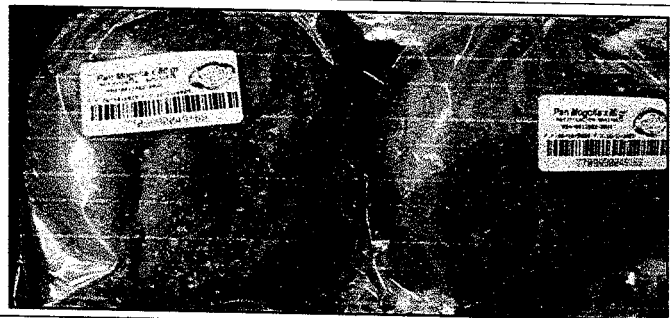
| INFORME FOTOGRÁFICO DE LA VISITA TÉCNICA DE SEGUIMIENTO Y CONTROL | | | |
|---|---|---|--|
| <p><b>Ítem No. 44:</b> Los productos se encuentran debidamente rotulados, de conformidad con lo establecido en la reglamentación sanitaria vigente.</p> | | | |

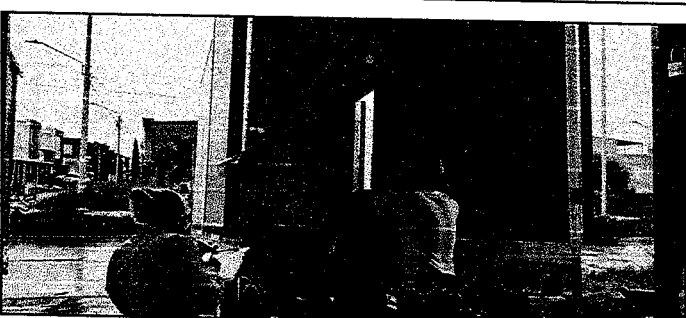
| INFORME FOTOGRÁFICO DE LA VISITA TÉCNICA DE SEGUIMIENTO Y CONTROL | | | |
|---|---|---|--|
| <p><b>Ítem No. 62:</b> Los vehículos y personal de distribución cumplen con los aspectos establecidos en el anexo técnico y la normatividad vigente.</p> | | | |

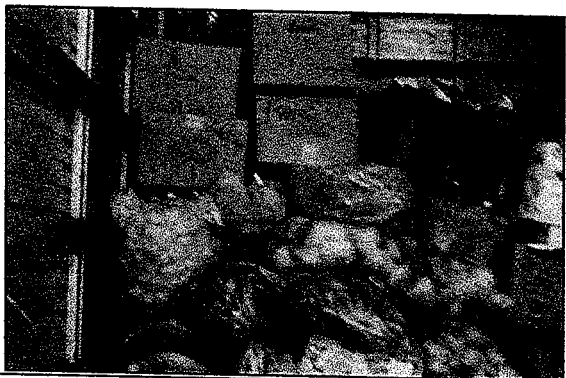
| <b>Foto #1 Cargue de vehículo</b> | <b>Foto #2 Salida de vehículo</b> |

| <b>Municipio:</b> San luis de palenque y Orocue<br><b>Fecha y hora de cargue:</b> 02/11/2023 – 2:48 pm<br><b>OSERVACIONES:</b> | <b>Municipio:</b> San luis de palenque y Orocue<br><b>Fecha y hora de salida:</b> 02/11/2023– 4: 23 pm<br><b>OBSERVACIONES:</b> |

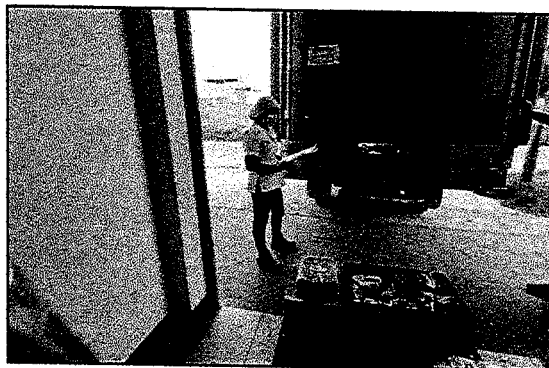
**Foto #5 Cargue de vehículo**

**Municipio:** Aguazul y Mani

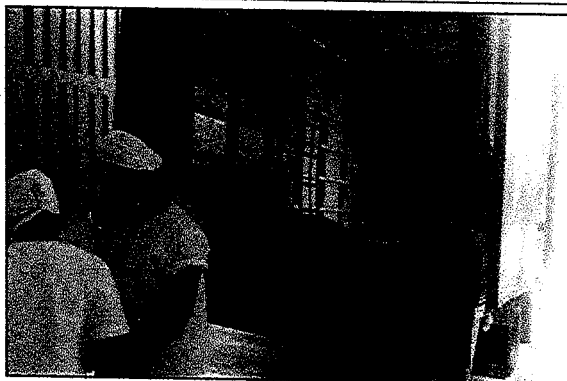
**Foto #11 Cargue de vehículo**

**Municipio:** Chameza y Recetor

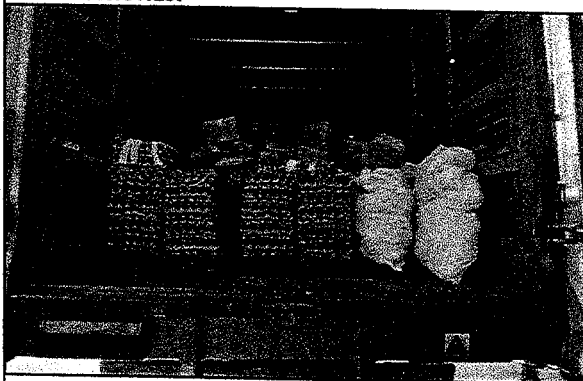
**Foto #13 Cargue de vehículo**

**Municipio:** la salina

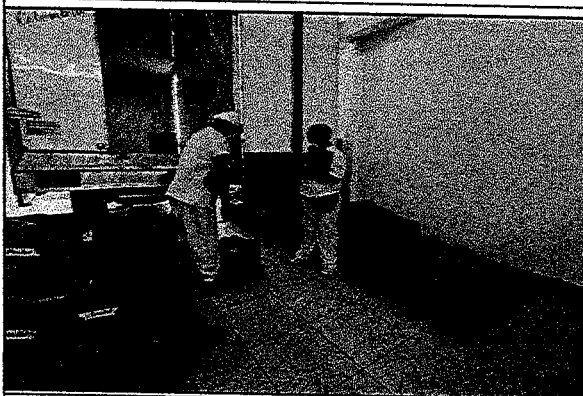
**Foto #15 Cargue de vehículo**

**Municipio:** Trinidad

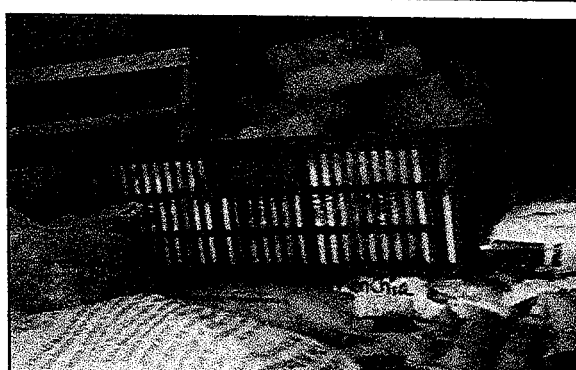
**Foto #8 Salida de vehículo**

**Municipio:** San luis de palenque y Orocue

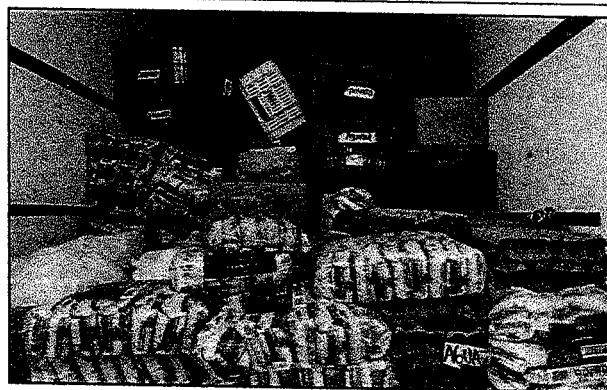
**Foto #12 Salida de vehículo**

**Municipio:** Trinidad y Nunchia

**Fecha y hora de salida:** 10/11/2023 – 10:48 am

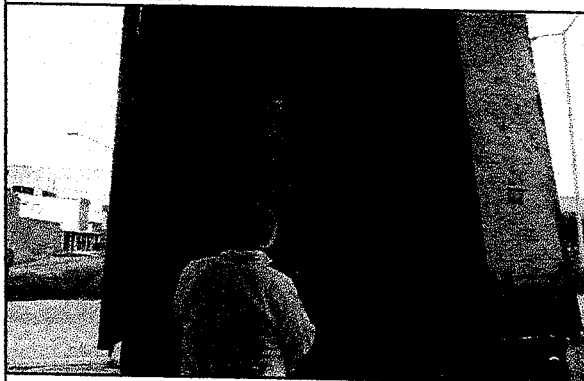
**Foto #13 Cargue de vehículo**

**Municipio:** Tauramena

**Fecha y hora de cargue:** 10/11/2023 – 09:35 am

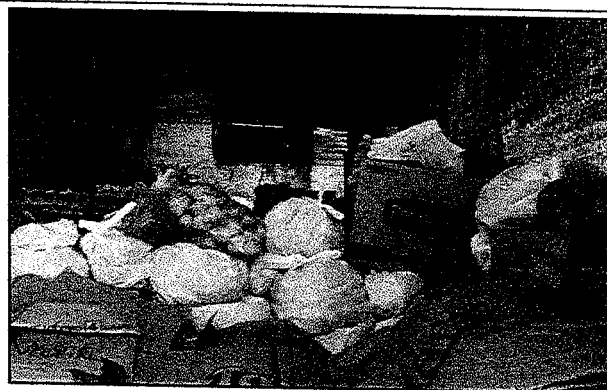
**Foto #14 Salida de vehículo**

**Municipio:** Tauramena

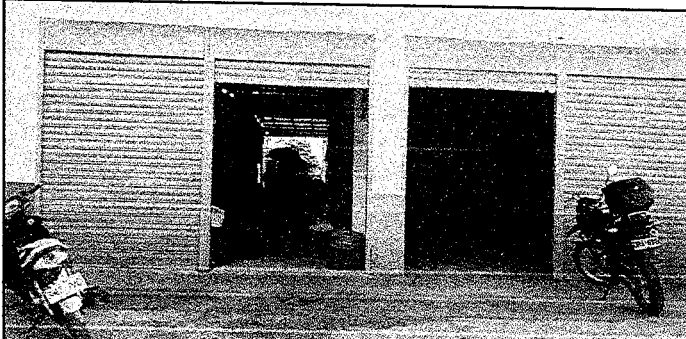
| INFORME FOTOGRÁFICO DE LA VISITA TÉCNICA DE SEGUIMIENTO Y CONTROL | | | | | |
|---|---|---|---|---|---|
| Ítem No. 1. La planta está ubicada en un lugar aislado de cualquier foco de insalubridad. | | | | | |
| <b>CUMPLE</b> | X | <b>NO CUMPLE</b> | | <b>CUMPLE</b> | X |

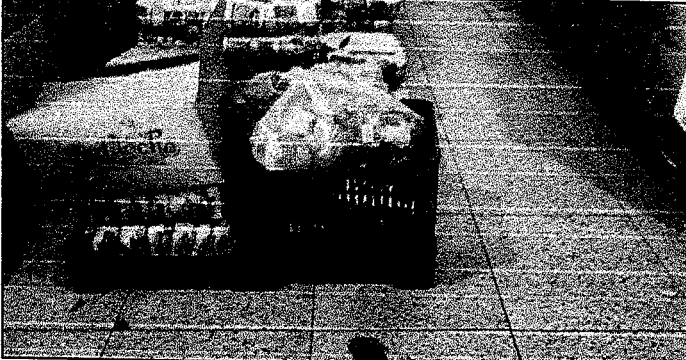
| INFORME FOTOGRÁFICO DE LA VISITA TÉCNICA DE SEGUIMIENTO Y CONTROL | | | | | |
|---|---|---|---|---|---|
| Ítem No. 7. El tamaño de los almacenes y de productos terminados es adecuado para los volúmenes manejados en el establecimiento y para la circulación del personal. | | | | | |

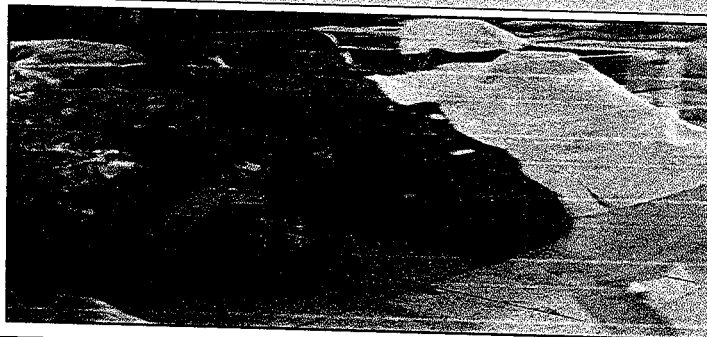
FOTOGRAFÍA No. 6 ASEGURAMIENTO Y CONTROL DE CALIDAD E INOCUIDAD

Ítem No. 45. Los componentes del complemento cumplen con las características organolépticas (color, olor, sabor y textura), están libres de contaminación física, biológica y química y no se encuentran abombados.

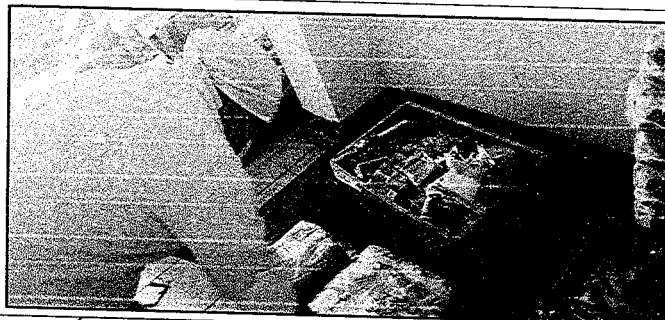
FOTOGRAFÍA No. 7 ASEGURAMIENTO Y CONTROL DE CALIDAD E INOCUIDAD

Ítem No. 44. Los productos se encuentran debidamente rotulados, de conformidad con lo establecido en la reglamentación sanitaria vigente.

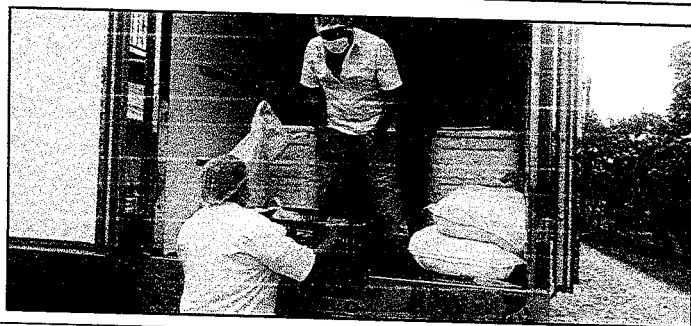
FOTOGRAFÍA No. 9 ALMACENAMIENTOS DISTRIBUCIÓN Y TRANSPORTE

Ítem No. 62 Los vehículos y personal de distribución cumplen con los aspectos establecidos en el anexo técnico y la normatividad vigente.

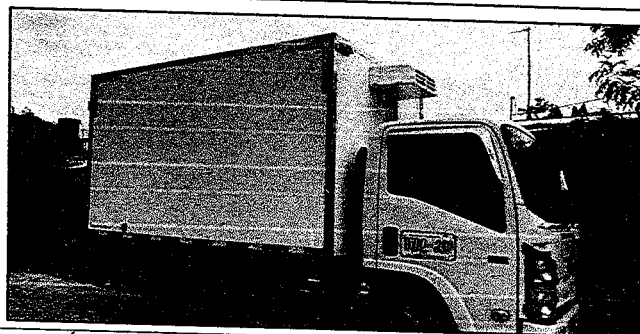
FOTOGRAFÍA No. 10 ALMACENAMIENTOS DISTRIBUCIÓN Y TRANSPORTE

Ítem No. 64 El vehículo donde se transportan los complementos y/o alimentos según aplique. Presentan concepto sanitario favorable y cuentan con la documentación establecida según la normatividad vigente.

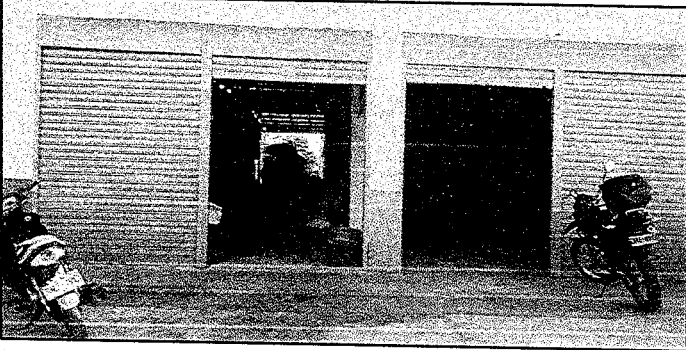
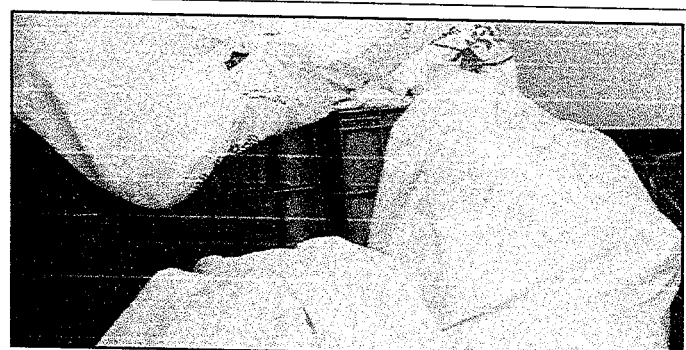
| INFORME FOTOGRÁFICO DE LA VISITA TÉCNICA DE SEGUIMIENTO Y CONTROL | | | | | |
|---|---|---|---|---|---|
| <b>FOTOGRAFÍA No. 1</b> <b>INSTALACIONES FÍSICAS E INFRAESTRUCTURA</b><br>ítem No. 1. La planta está ubicada en un lugar aislado de cualquier foco de insalubridad. | | | <b>FOTOGRAFÍA No. 2</b> <b>ASEGURAMIENTO Y CONOL DE CAUDAD E INOCUIDAD</b><br>ítem No. 41 Las áreas de recepción, almacenamiento, ensamble y despacho se encuentran en adecuadas condiciones higiénicas sanitarias. | | |
| CUMPLE | X | NO CUMPLE | | | |

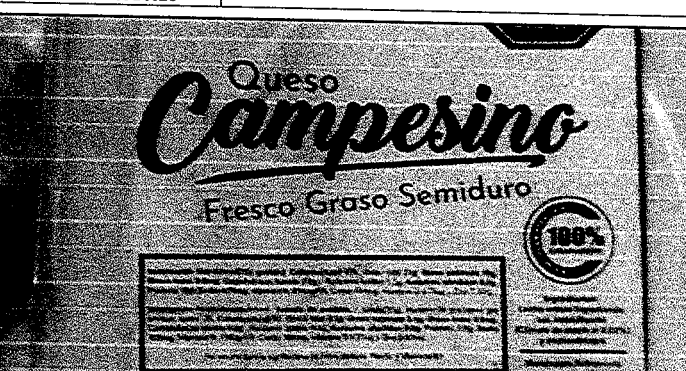
| INFORME FOTOGRÁFICO DE LA VISITA TÉCNICA DE SEGUIMIENTO Y CONTROL | | | | | |
|---|---|---|---|---|---|
| <b>FOTOGRAFÍA No. 3</b> <b>INSTALACIONES FÍSICAS E INFRAESTRUCTURA</b><br>ítem No. 7. El tamaño de los almacenes y de productos terminados es adecuado para los volúmenes manejados en el establecimiento y para la circulación del personal. | | | <b>FOTOGRAFÍA No. 4</b> <b>INSTALACIONES FÍSICAS E INFRAESTRUCTURA</b><br>ítem No. 45. Los componentes del complemento cumplen con las características organolépticas (color, olor, sabor y textura), están libres de contaminación física, biológica y química y no se encuentran abombados. | | |

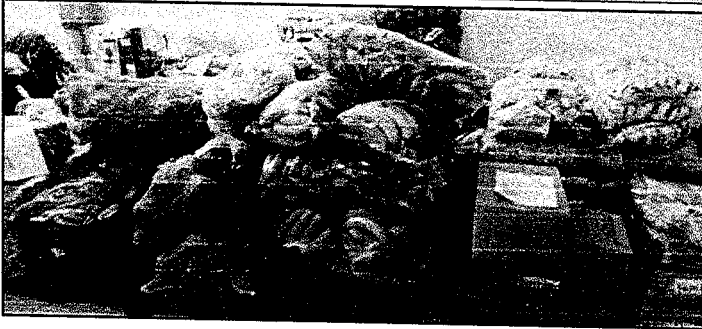
| INFORME FOTOGRÁFICO DE LA VISITA TÉCNICA DE SEGUIMIENTO Y CONTROL | | | | | | | | | | | | | | | | | | | | |
|---|---|---|---|---|---|--|--|--|---|--|--|--|---|---|---|---|---|--|--|--|
| <b>FOTOGRAFÍA No. 5</b> <b>INSTALACIONES FÍSICAS E INFRAESTRUCTURA</b><br><b>Ítem No. 2:</b> Los accesos y alrededores se mantienen limpios libres de acumulación de basuras, estancamiento de aguas o presencia de otras fuentes de contaminación. | <b>FOTOGRAFÍA No. 6</b> <b>ASEGURAMIENTO Y CONTROL DE CALIDAD E INOCUIDAD</b><br><b>Ítem No. 45:</b> Los componentes del complemento cumplen con las características organolépticas (color, olor, sabor y textura), están libres de contaminación física, biológica y química y no se encuentran abombados. | | | | | | | | | | | | | | | | | | | |

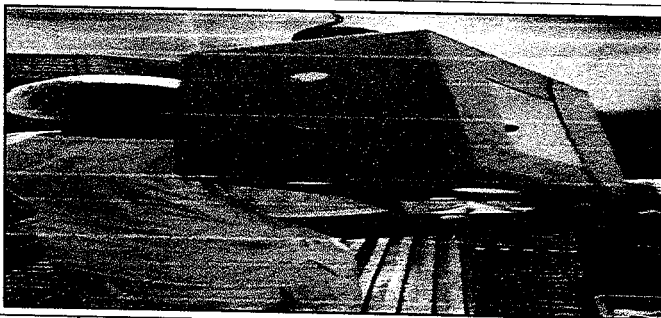
| INFORME FOTOGRÁFICO DE LA VISITA TÉCNICA DE SEGUIMIENTO Y CONTROL | | | | | | | | | | | | | | | | | | | | |
|---|---|---|---|---|---|--|--|--|---|--|--|--|---|---|---|---|---|--|--|--|
| <b>FOTOGRAFÍA No. 7</b> <b>ASEGURAMIENTO Y CONTROL DE CALIDAD E INOCUIDAD</b><br><b>Ítem No. 44:</b> Los productos se encuentran debidamente rotulados, de conformidad con lo establecido en la reglamentación sanitaria vigente. | <b>FOTOGRAFÍA No. 8</b> <b>EQUIPOS Y UTENSILIOS</b><br><b>Ítem No. 24:</b> Los equipos, utensilios, selladoras, estibas, canastillas y estantes en cada uno de los procesos son suficientes, se encuentran en adecuado estado de funcionamiento, mantenimiento y cumplen con los requisitos establecidos en la normativa vigente. | | | | | | | | | | | | | | | | | | | |

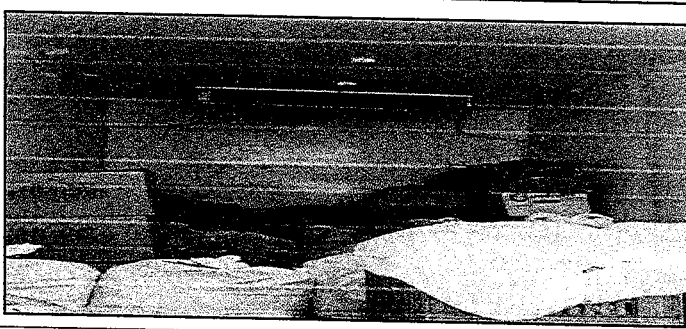
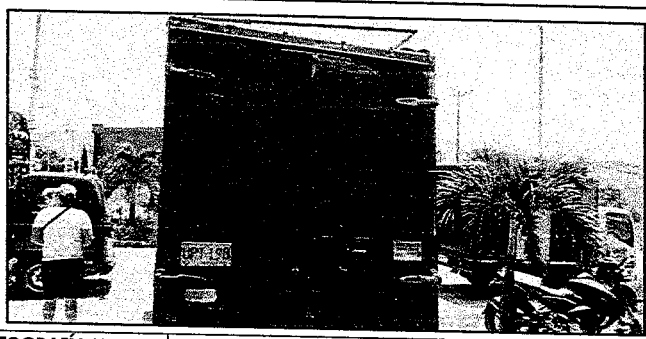
| INFORME FOTOGRÁFICO DE LA VISITA TÉCNICA DE SEGUIMIENTO Y CONTROL | | | | | | | | | | | | | | | | | | | | |
|---|---|---|---|---|---|--|--|--|---|--|--|--|---|---|---|---|---|--|--|--|
| <b>FOTOGRAFÍA No. 9</b> <b>ALMACENAMIENTOS DISTRIBUCIÓN Y TRANSPORTE</b><br><b>Ítem No. 62:</b> Los vehículos y personal de distribución cumplen con los aspectos establecidos en el anexo técnico y la normatividad vigente. | <b>FOTOGRAFÍA No. 10</b> <b>ALMACENAMIENTOS DISTRIBUCIÓN Y TRANSPORTE</b><br><b>Ítem No. 64:</b> El vehículo donde se transportan los complementos y/o alimentos según aplique. Presentan concepto sanitario favorable y cuentan con la documentación establecida según la normatividad vigente. | | | | | | | | | | | | | | | | | | | |

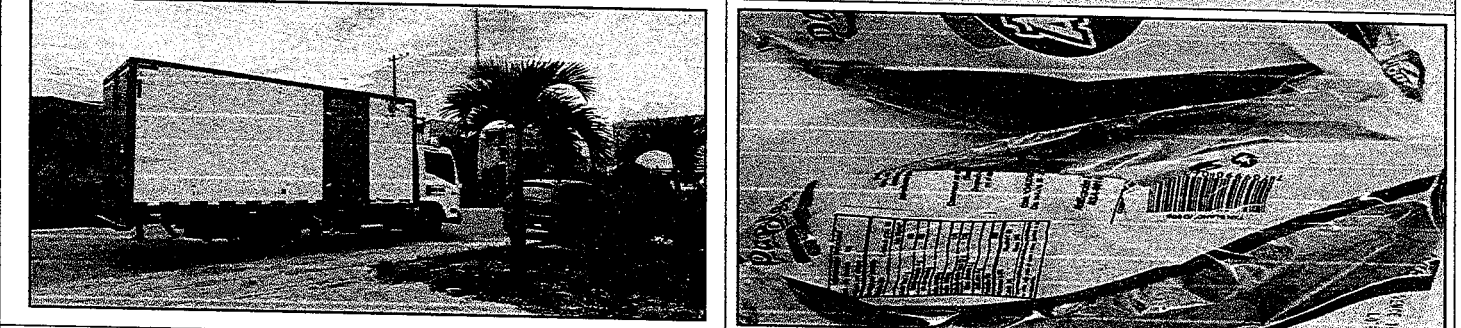
| <p><b>FOTOGRAFÍA No. 5    INSTALACIONES FÍSICAS E INFRAESTRUCTURA</b></p> <p><b>Ítem No. 2:</b> Los accesos y alrededores se mantienen limpios libres de acumulación de basuras, estancamiento de aguas o presencia de otras fuentes de contaminación.</p> <table style="width: 100%;"> <tr> <td style="width: 33%;">CUMPLE</td> <td style="width: 33%;">NO CUMPLE</td> <td style="width: 33%; text-align: center;">X</td> </tr> <tr> <td colspan="3">OBSERVACIONES</td> </tr> </table> <p>Se observa en los alrededores acumulación de basura</p> | CUMPLE | NO CUMPLE | X | OBSERVACIONES | | | <p><b>FOTOGRAFÍA No. 6    ASEGURAMIENTO Y CONTROL DE CALIDAD E INOCUIDAD</b></p> <p><b>Ítem No. 45.</b> Los componentes del complemento cumplen con las características organolépticas (color, olor, sabor y textura), están libres de contaminación física, biológica y química y no se encuentran abombados.</p> <table style="width: 100%;"> <tr> <td style="width: 33%;">CUMPLE</td> <td style="width: 33%;">X</td> <td style="width: 33%;">NO CUMPLE</td> </tr> <tr> <td colspan="3">OBSERVACIONES</td> </tr> </table> | CUMPLE | X | NO CUMPLE | OBSERVACIONES | | |

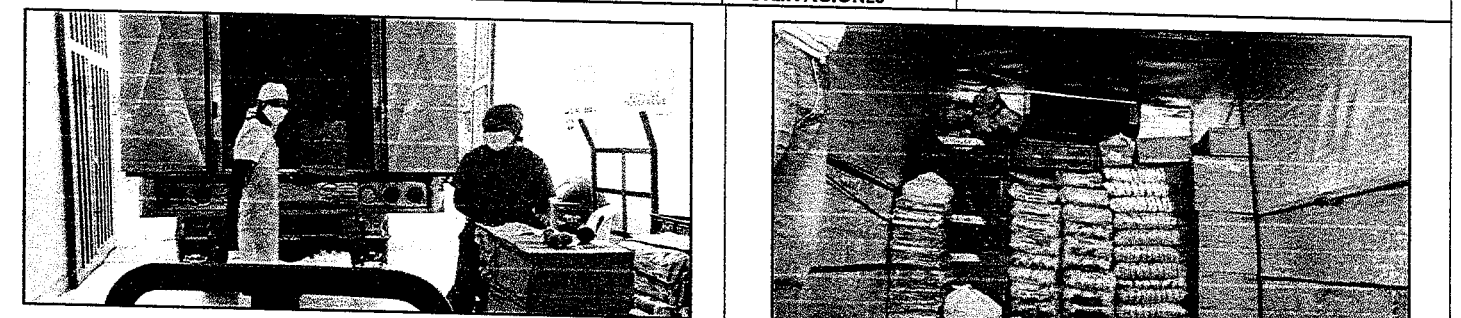
| <p><b>FOTOGRAFÍA No. 9    ALMACENAMIENTOS DISTRIBUCIÓN Y TRANSPORTE</b></p> <p><b>Ítem No. 62</b> Los vehículos y personal de distribución cumplen con los aspectos establecidos en el anexo técnico y la normatividad vigente.</p> <table style="width: 100%;"> <tr> <td style="width: 33%;">CUMPLE</td> <td style="width: 33%;">X</td> <td style="width: 33%;">NO CUMPLE</td> </tr> <tr> <td colspan="3">OBSERVACIONES</td> </tr> </table> | CUMPLE | X | NO CUMPLE | OBSERVACIONES | | | <p><b>FOTOGRAFÍA No. 10    ALMACENAMIENTOS DISTRIBUCIÓN Y TRANSPORTE</b></p> <p><b>Ítem No. 64</b> El vehículo donde se transportan los complementos y/o alimentos según aplique. Presentan concepto sanitario favorable y cuentan con la documentación establecida según la normatividad vigente.</p> <table style="width: 100%;"> <tr> <td style="width: 33%;">CUMPLE</td> <td style="width: 33%;">X</td> <td style="width: 33%;">NO CUMPLE</td> </tr> <tr> <td colspan="3">OBSERVACIONES</td> </tr> </table> | CUMPLE | X | NO CUMPLE | OBSERVACIONES | | |

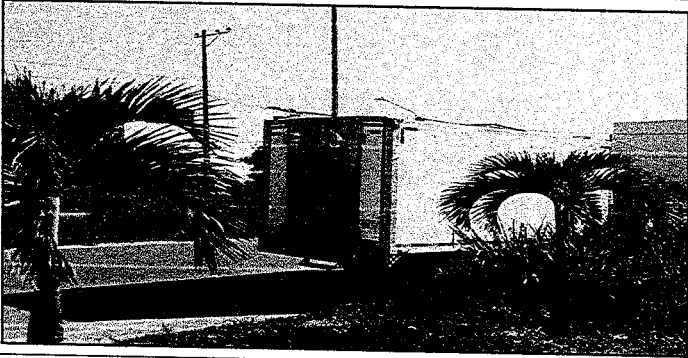
| INFORME FOTOGRÁFICO DE LA VISITA TÉCNICA DE SEGUIMIENTO Y CONTROL | | | | | |
|---|---|---|---|---|---|
| <b>Ítem No. 1.</b> La planta está ubicada en un lugar aislado de cualquier foco de insalubridad. | | | | | |
| CUMPLE | NO CUMPLE | | X | | |
| OBSERVACIONES | La edificación está construida en área no aislada de focos de contaminación. | | | | |

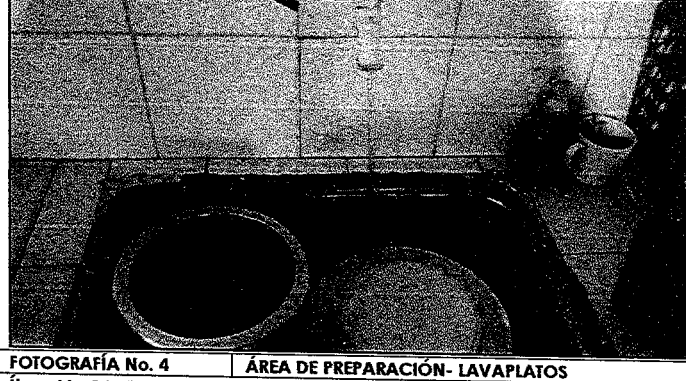
| INFORME FOTOGRÁFICO DE LA VISITA TÉCNICA DE SEGUIMIENTO Y CONTROL | | | | | | | |
|---|---|---|---|---|---|---|--|
| <b>FOTOGRAFÍA No. 3</b> <b>ÁREA DE PREPARACIÓN - VENTANAS</b><br><b>Ítem No 15:</b> Las puertas y ventanas están contruidos en material resistente, impermeable, no absorbente, se realiza mantenimiento para garantizar condiciones higiénico-sanitarias. | | | | <b>FOTOGRAFÍA No. 4</b> <b>ÁREA DE PREPARACIÓN - LAVAPLATOS</b><br><b>Ítem No 16:</b> Cuenta con área exclusiva para la limpieza y desinfección de los utensilios y menaje evitando contaminación cruzada. | | | |
| <b>CUMPLE</b> | | <b>NO CUMPLE</b> | X | <b>CUMPLE</b> | X | <b>NO CUMPLE</b> | |

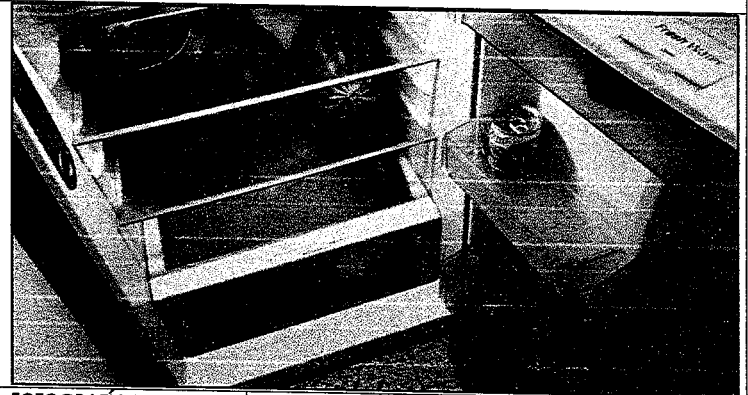
FOTOGRAFÍA No. 7 ÁREA DE CONSUMO-MENAJE

Ítem No. 26: El área de consumo cuenta con utensilios suficientes.

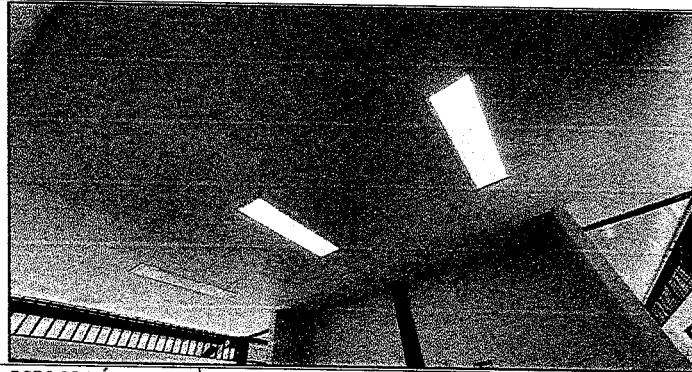
| INFORME FOTOGRÁFICO DE LA VISITA TÉCNICA DE SEGUIMIENTO Y CONTROL | | | | | |
|---|---|---|---|---|---|
| <b>Ítem No 3:</b> Los techos están diseñados y contruidos de manera que se evita acumulación de suciedad, condensación, formación de hongos y mohos, se realiza mantenimiento para garantizar condiciones higiénico-sanitarias. | | | | | |

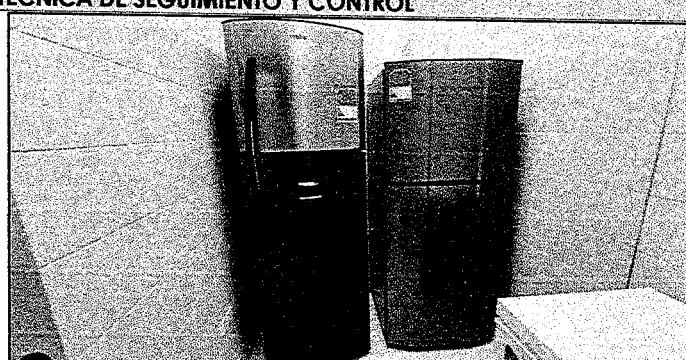
| <b>INFORME FOTOGRÁFICO DE LA VISITA TÉCNICA DE SEGUIMIENTO Y CONTROL</b> | | | |
|---|---|---|--|
| <b>FOTOGRAFÍA No. 5</b> <b>PUERTAS Y VENTANAS</b><br><b>Ítem No. 5:</b> Las puertas y ventanas están contruidos en material resistente, impermeable, no absorbente, se realiza mantenimiento para garantizar condiciones higiénico-sanitarias. | | <b>FOTOGRAFÍA No. 6</b> <b>AREA ALMACENAMIENTO</b><br><b>Ítem No. 6:</b> El área de almacenamiento cuenta con nevera. | |
| <b>CUMPLE</b> <input checked="" type="checkbox"/> <input type="checkbox"/> <b>NO CUMPLE</b> | <b>CUMPLE</b> <input type="checkbox"/> <input checked="" type="checkbox"/> <b>NO CUMPLE</b> | <b>OBSERVACIONES:</b> | |

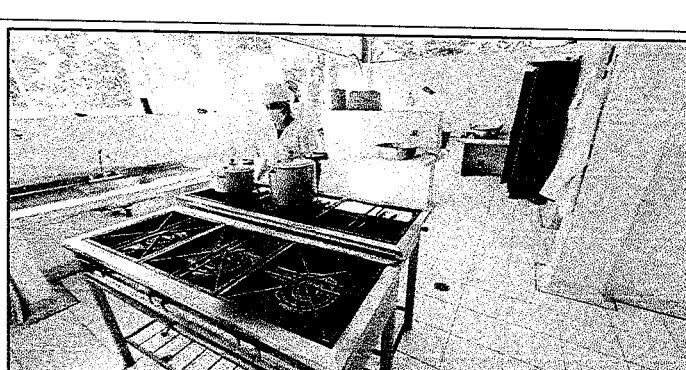
| <b>INFORME FOTOGRÁFICO DE LA VISITA TÉCNICA DE SEGUIMIENTO Y CONTROL</b> | | | |
|---|---|---|--|
| <b>FOTOGRAFÍA No. 7</b> <b>AREA DE PREPACION</b><br><b>Ítem No. 16:</b> Cuenta con área exclusiva para la limpieza y desinfección de los utensilios y menaje evitando contaminación cruzada. | | <b>FOTOGRAFÍA No. 8</b> <b>AREA DE PREPACION</b><br><b>Ítem No. 17:</b> El área de preparación cuenta con estufa tiene capacidad. | |
| <b>CUMPLE</b> <input checked="" type="checkbox"/> <input type="checkbox"/> <b>NO CUMPLE</b> | <b>CUMPLE</b> <input type="checkbox"/> <input checked="" type="checkbox"/> <b>NO CUMPLE</b> | <b>OBSERVACIONES:</b> | |

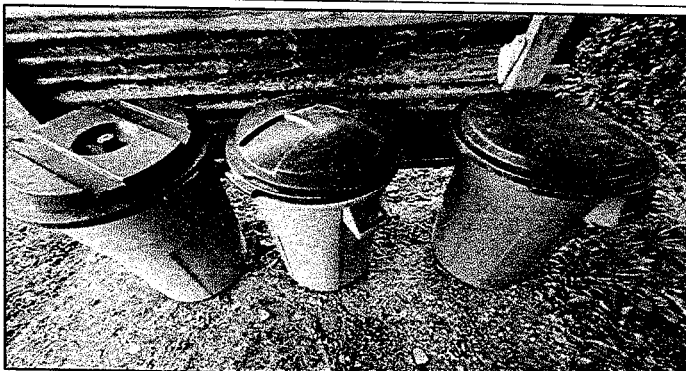
| INFORME FOTOGRÁFICO DE LA VISITA TÉCNICA DE SEGUIMIENTO Y CONTROL | | | |
|---|---|---|--|
| <b>FOTOGRAFÍA No. 11</b> <b>MANEJO Y DISPOSICION DE RESIDUOS</b><br><b>Ítem No. 29:</b> El comedor escolar cuenta con tanque de almacenamiento de agua potable. | | <b>FOTOGRAFÍA No. 12</b> <b>MANEJO Y DISPOSICION DE RESIDUOS</b><br><b>Ítem No. 32:</b> La unidad aplicativa cuenta con canecas para la recolección de los residuos sólidos. | |

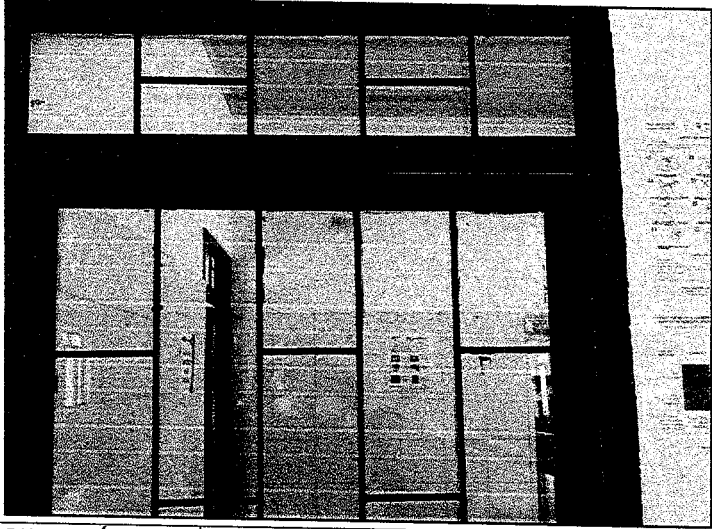
| <p><b>FOTOGRAFÍA No. 7</b> <b>AREA DE ALMACENAMIENTO.</b><br/> <b>Ítem No 5:</b> Las puertas y ventanas están contruidos en material resistente, impermeable, no absorbente, se realiza mantenimiento para garantizar condiciones higiénico-sanitarias.</p> <table border="1" style="width: 100%; border-collapse: collapse;"> <tr> <td style="width: 33%;">CUMPLE</td> <td style="width: 33%; text-align: center;">X</td> <td style="width: 33%;">NO CUMPLE</td> <td></td> </tr> </table> <p>OBSERVACIONES:</p> | CUMPLE | X | NO CUMPLE | | <p><b>FOTOGRAFÍA No. 8</b> <b>UTENSILIOS Y MENAJES</b><br/> <b>Ítem No 26:</b> El área de consumo cuenta con utensilios suficientes (Especificar material y estado)</p> <table border="1" style="width: 100%; border-collapse: collapse;"> <tr> <td style="width: 33%;">CUMPLE</td> <td style="width: 33%;"></td> <td style="width: 33%;">NO CUMPLE</td> <td style="width: 33%; text-align: center;">X</td> </tr> </table> <p>OBSERVACIONES: No tiene utensilios suficientes.</p> | CUMPLE | | NO CUMPLE | X |
