| | <b>INSTITUTO NACIONAL DE VÍAS</b><br><b>PROCESO MISIONAL EJECUCIÓN DE PROYECTOS DE INFRAESTRUCTURA DE TRANSPORTE</b><br><b>MANUAL DE INTERVENTORÍA OBRA PÚBLICA</b><br><b>LISTA DE CHEQUEO INFORME MENSUAL DE INTERVENTORÍA</b> | CÓDIGO | MEPI-MN1-IN-15-FR-1 |

Contrato de Obra No. 180 DE 2021

CONSTRUCCIÓN DE PAVIMENTO EN CONCRETO RÍGIDO DE VÍAS DE TERCER ORDEN EN EL CORREGIMIENTO MARTINEZ, BARRIO CHUCHURUBI Y LA VÍA QUE COMUNICA EL CASCO URBANO DE CERETÉ CON LA VEREDA EL QUEMADO, EN EL CORREGIMIENTO DEL RETIRO DE LOS INDIOS, EN EL MUNICIPIO DE CERETÉ, DEPARTAMENTO DE CÓRDOBA

INFORME MENSUAL No. ....1.....

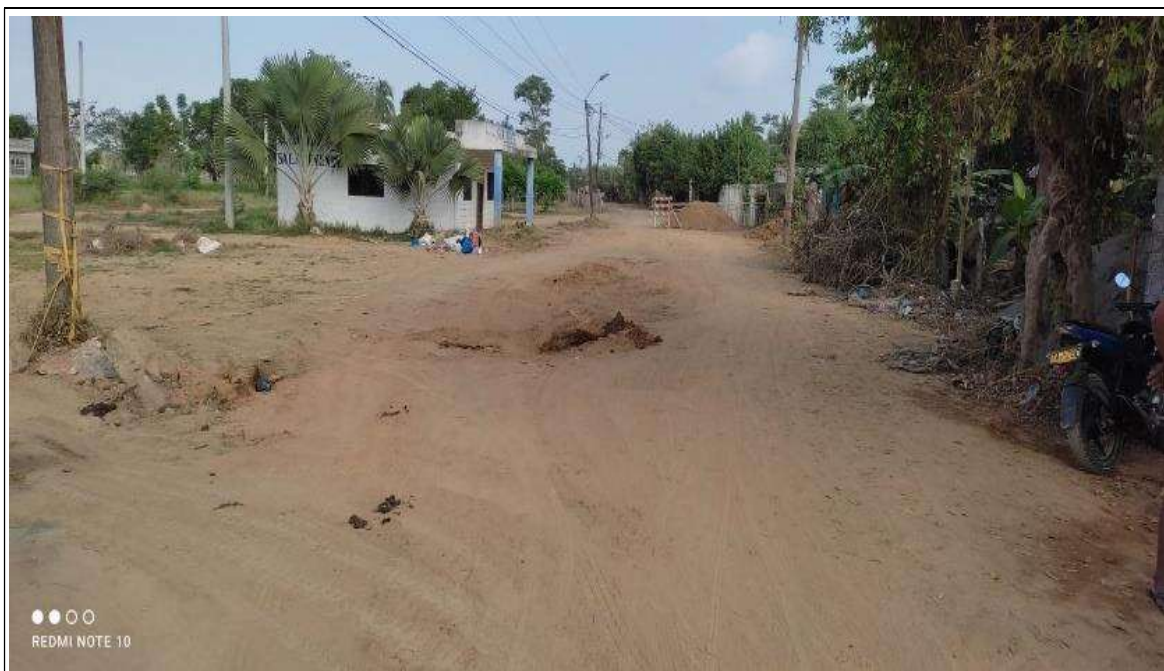
Actualmente estas vías se encuentran en afirmado, en regulares condiciones, ya que su capa de rodadura se ha desgastado por la falta de mantenimiento periódico y rutinario, no se han atendido por punto críticos aunado al tráfico de vehículos pesados, lo que conlleva a daño en vehículos particulares, baja transitabilidad y largos periodos de desplazamiento; notándose deterioros generalizados como ondulaciones, ahuellamiento, pérdida de grava, baches.

Vía en afirmado regular PR 0+000

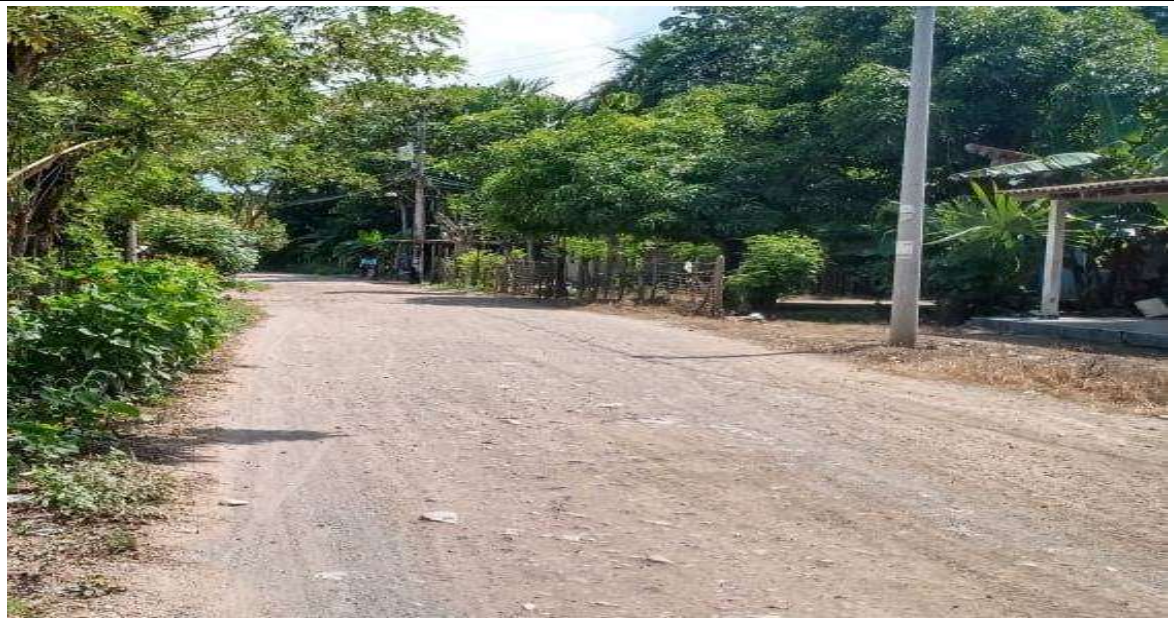
Vía en afirmado regular PR 0+000

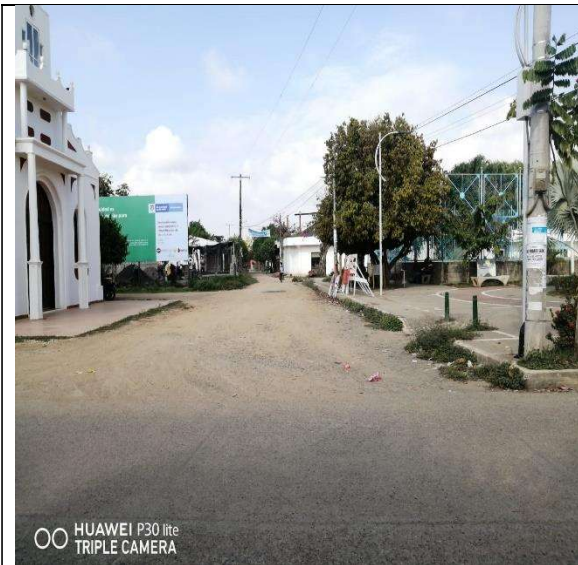
Vía en afirmado regular PR 0+000
