| | <p style="text-align: center;">INSTITUTO NACIONAL DE VÍAS</p> <p style="text-align: center;">PROCESO MISIONAL EJECUCIÓN DE PROYECTOS DE INFRAESTRUCTURA DE TRANSPORTE</p> <p style="text-align: center;">MANUAL DE INTERVENTORÍA OBRA PÚBLICA</p> <p style="text-align: center;">LISTA DE CHEQUEO INFORME MENSUAL DE INTERVENTORÍA</p> | CÓDIGO | MEPI-MN1-IN-15-FR-1 |

CONSTRUCCIÓN DE PAVIMENTO EN CONCRETO RÍGIDO DE VÍAS DE TERCER ORDEN EN EL CORREGIMIENTO MARTINEZ, BARRIO CHUCHURUBI Y LA VÍA QUE COMUNICA EL CASCO URBANO DE CERETÉ CON LA VEREDA EL QUEMADO, EN EL CORREGIMIENTO DEL RETIRO DE LOS INDIOS, EN EL MUNICIPIO DE CERETÉ, DEPARTAMENTO DE CORDOBA

INFORME MENSUAL No. 1

MES O PERIODO: MAYO

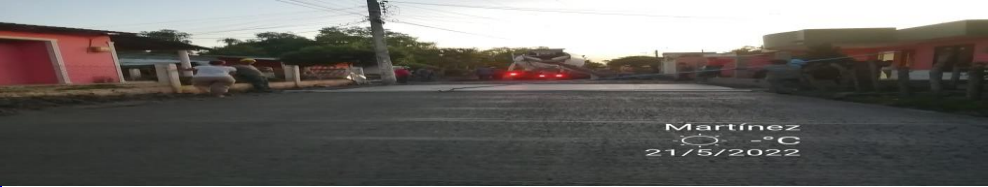
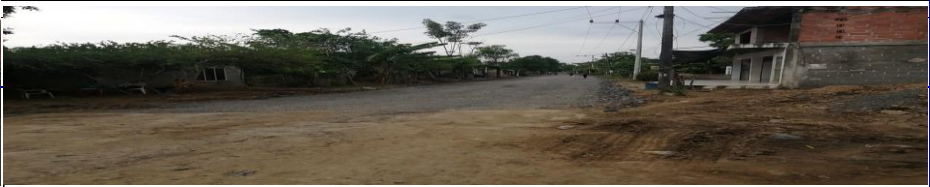
| | INSTITUTO NACIONAL DE VÍAS<br>PROCESO MISIONAL EJECUCIÓN DE PROYECTOS DE INFRAESTRUCTURA DE TRANSPORTE<br>MANUAL DE INTERVENTORÍA OBRA PÚBLICA<br>RESUMEN MENSUAL ESTADO GENERAL DEL PROYECTO | CÓDIGO<br>MEPH-MN-IN-15-FR-2 | | | | | | | | | | | | | | | | | | | | | | | | | | | | | | | | | | | | | | | | | | | | | | | | | | | | | | | | | | | | | | | | | | | | | | | | | | | | | | | | | | | |
|---|---|---|---|---|---|---|---|---|---|---|---|--|--|---|---|--|--|---|---|---|---|---|---|---|---|---|--|---|---|---|--|---|---|---|---|---|---|---|---|---|---|--|---|---|--|---|---|---|--|--|---|--|--|---|--|---|---|--|--|--|---|--|--|--|--|---|--|--|--|--|---|--|--|--|--|---|--|--|--|--|---|--|--|--|---|
| <div><div><p>Concreto hidraulico MR38, vía corregimiento Martínez K0+210</p></div><div><p>Suministro y compactación material de afirmado, vía vereda el Quemado K2+380</p></div></div> | | | | | | | | | | | | | | | | | | | | | | | | | | | | | | | | | | | | | | | | | | | | | | | | | | | | | | | | | | | | | | | | | | | | | | | | | | | | | | | | | | | | | |

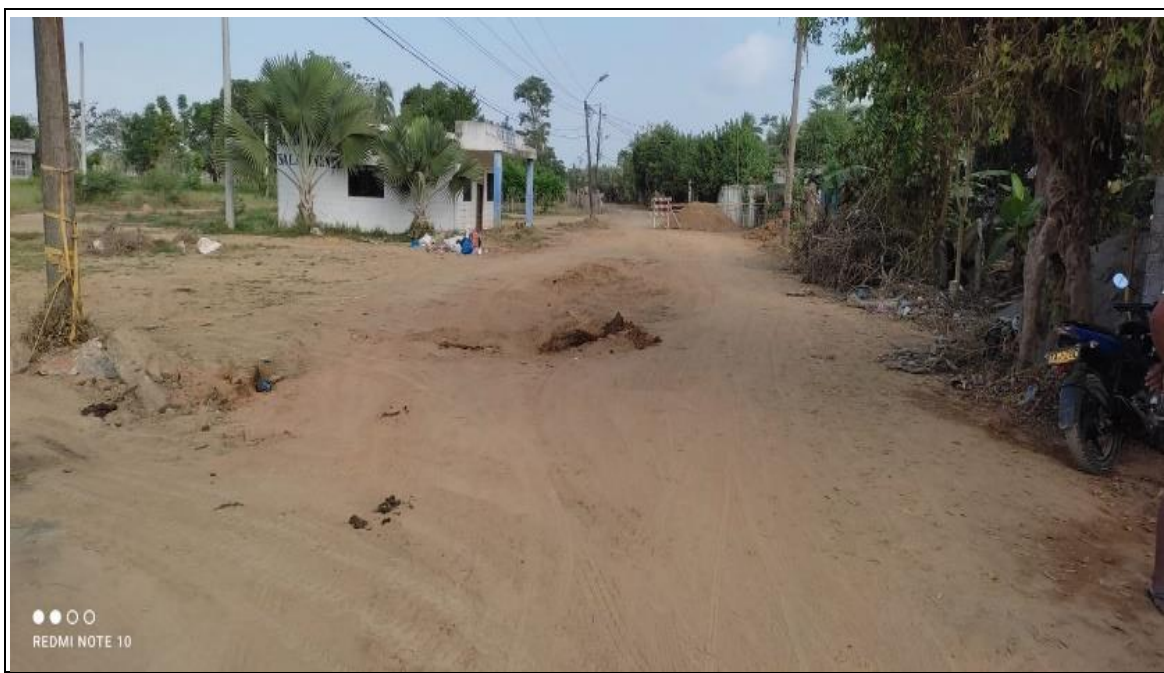
Vía en afirmado regular PR 0+000

Actualmente estas vías se encuentran en afirmado, en regulares condiciones, ya que su capa de rodadura se ha desgastado por la falta de mantenimiento periódico y rutinario, no se han atendido por punto críticos aunado al tráfico de vehículos pesados, lo que conlleva a daño en vehículos particulares, baja transitabilidad y largos periodos de desplazamiento; notándose deterioros generalizados como ondulaciones, ahuellamiento, pérdida de grava, baches.

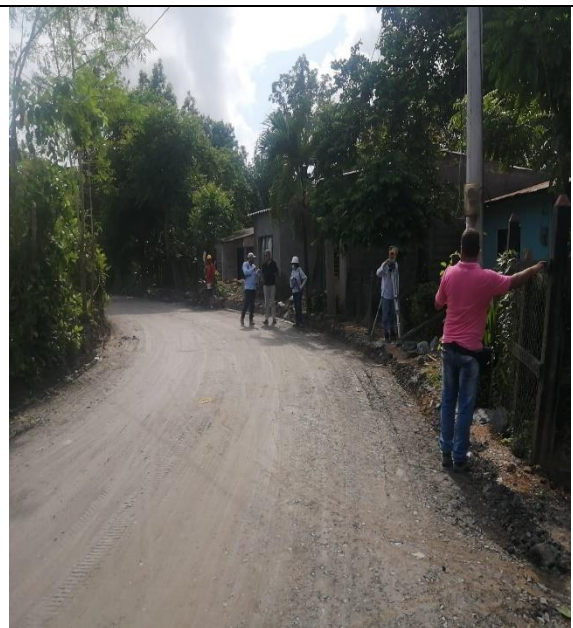
Vía en afirmado regular PR 0+000
