**INTERVENTORÍA TÉCNICA, ADMINISTRATIVA, FINANCIERA Y  
AMBIENTAL PARA EL MEJORAMIENTO, DE VÍAS Terciarias DEL  
PROGRAMA COLOMBIA RURAL EN LOS MUNICIPIOS DEL  
DEPARTAMENTO DE CORDOBA**

**INFORME MENSUAL IM- 10**

**PERIODO: 01 AL 31 DE OCTUBRE DE 2022**

**Objeto Contrato de Obra:**  
MEJORAMIENTO, MANTENIMIENTO Y REHABILITACIÓN DE CORREDORES RURALES PRODUCTIVOS EN EL MUNICIPIO DE COTORRA DEPARTAMENTO DE CÓRDOBA.

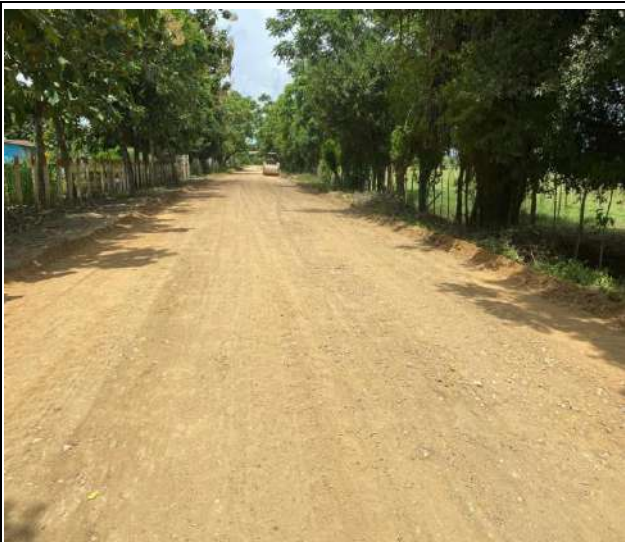
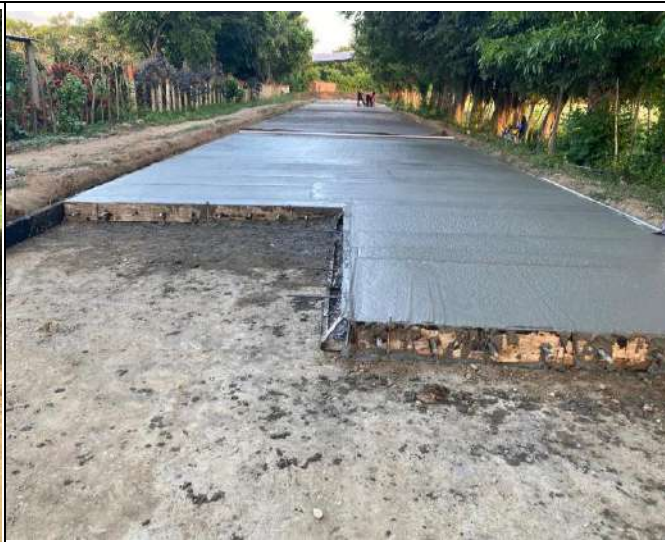
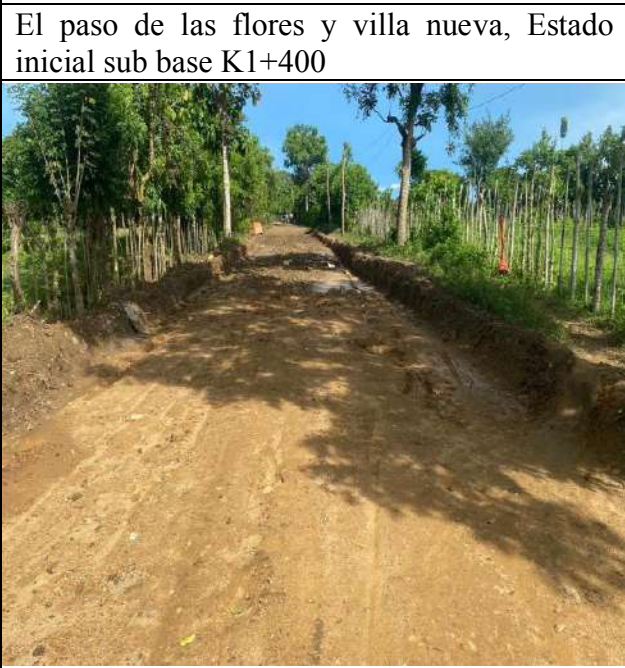
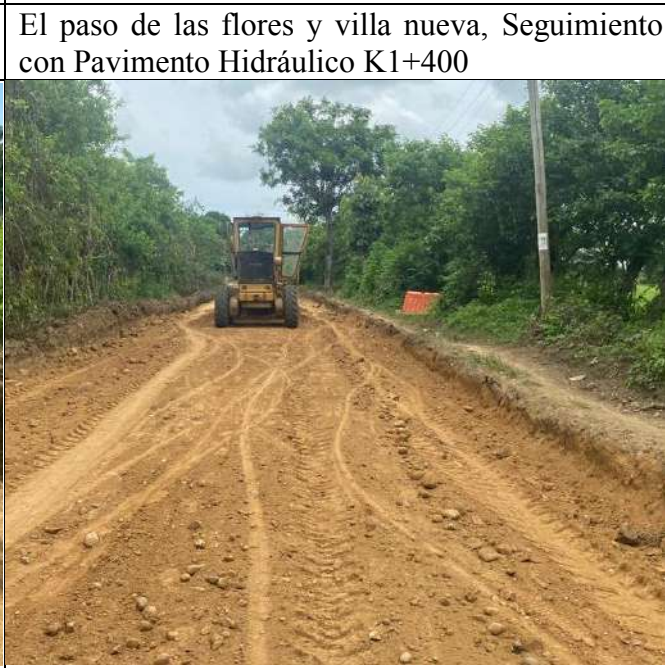
Tabla 1.

La vía se encuentra en afirmado en regulares condiciones, debido a que su capa de rodadura se ha desgastado por la falta de mantenimiento periódico y rutinario, no se han atendido los puntos críticos aunado al tránsito de vehículos pesados, lo que conlleva a daño en vehículos particulares, baja transpirabilidad y largos periodos de desplazamiento; notándose deterioros generalizados como ondulaciones, ahuellamiento, pérdida de grava y baches.

| <p>El paso de las flores y villa nueva, Estado inicial sub base K1+400</p> | <p>El paso de las flores y villa nueva, Seguimiento con Pavimento Hidráulico K1+400</p> |
| <p>El paso de las flores y villa nueva, Estado inicial en excavación K1+000</p> | <p>El paso de las flores y villa nueva, Seguimiento con afirmado K1+000</p> |

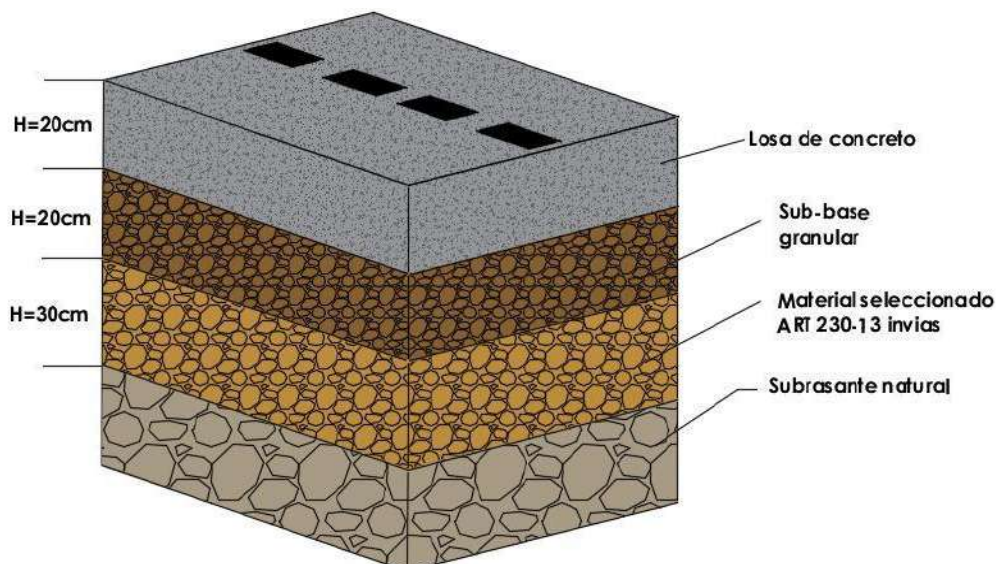
*Figura 3. Espesores de capas*  
Fuente: Diseños

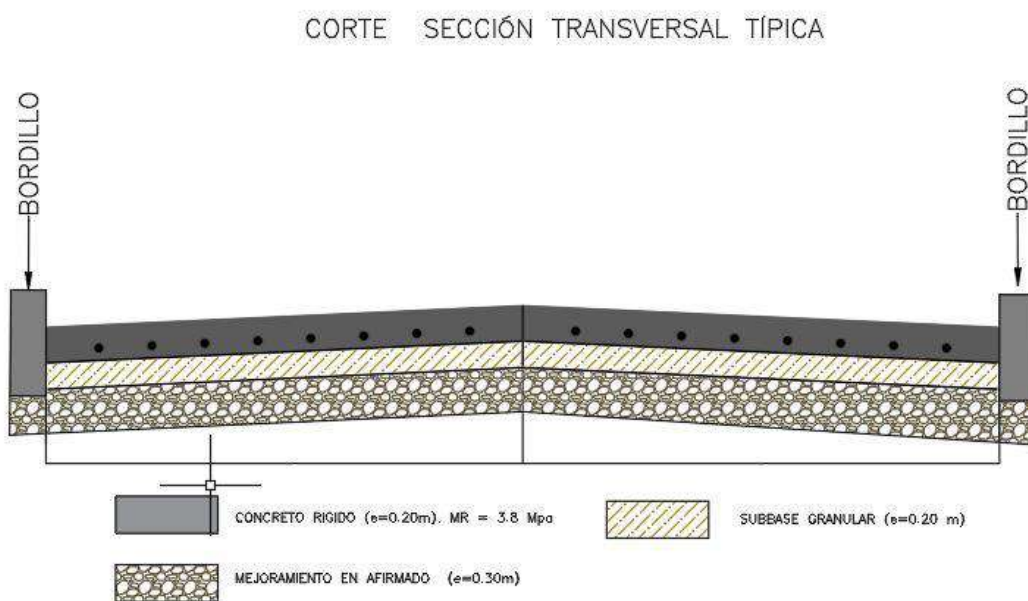
*Figura 4. Sección Trasversal de la Vía*  
Fuente:

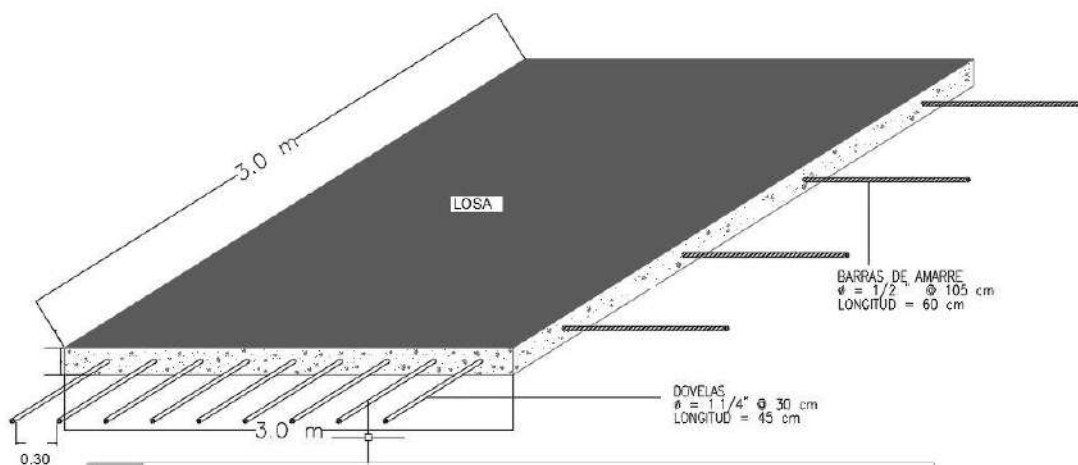
*Figura 5. Sección Típica de Tramos Rectos*  
Fuente:

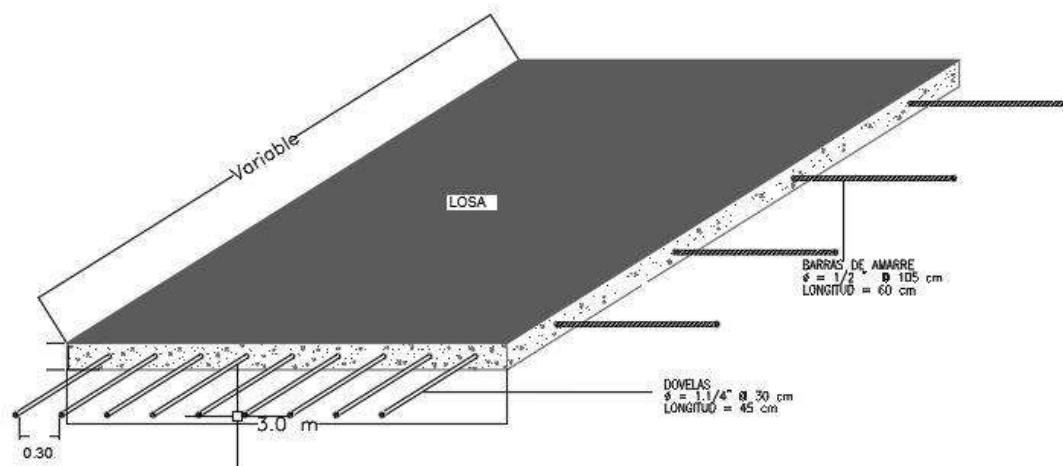
Figura 6. Sección Típica de Tramos Irregulares

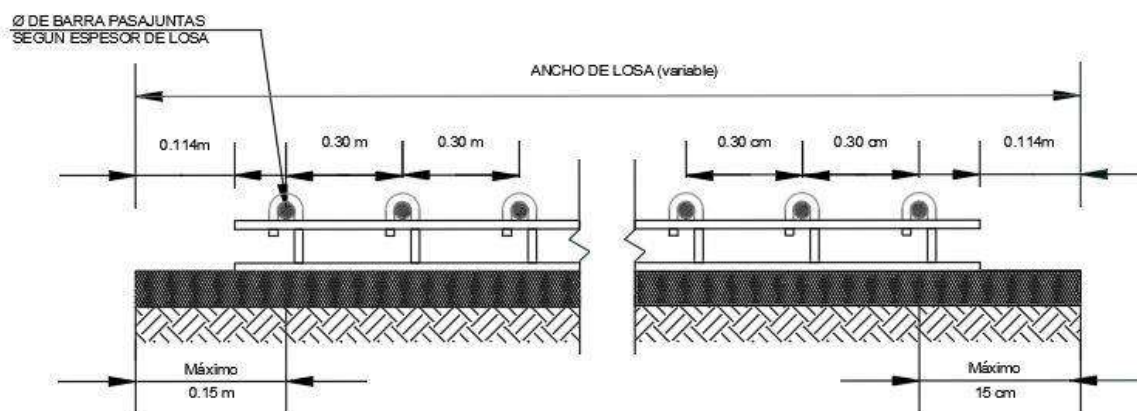
NOTA: LOS ATIESADORES SE DEBERÁN CORTAR ANTES DEL PROCESO DE  
 VIBRADO MANUAL

## CORTE B-B DETALLE 7

Figura 7. Detalles de Canastillas

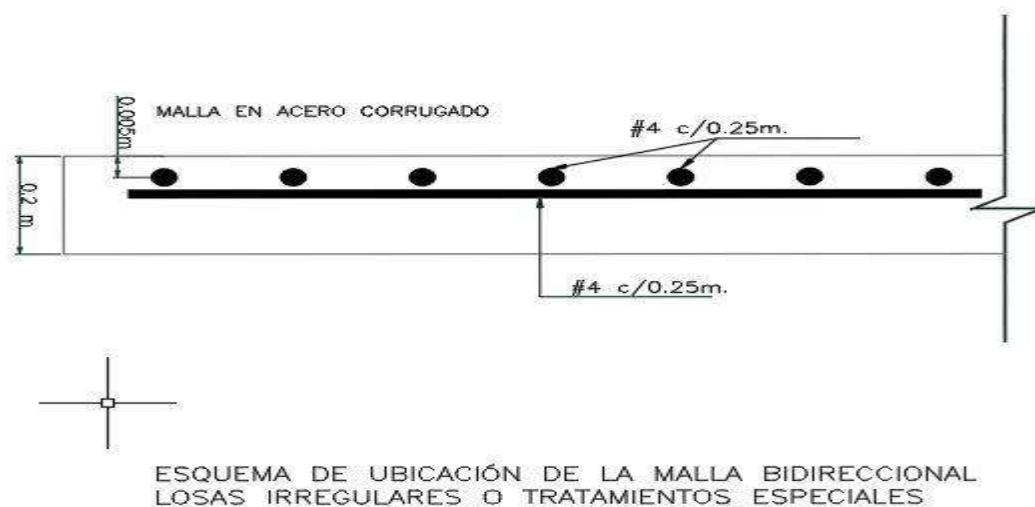
Figura 8. Detalle de Malla en Losas Irregulares

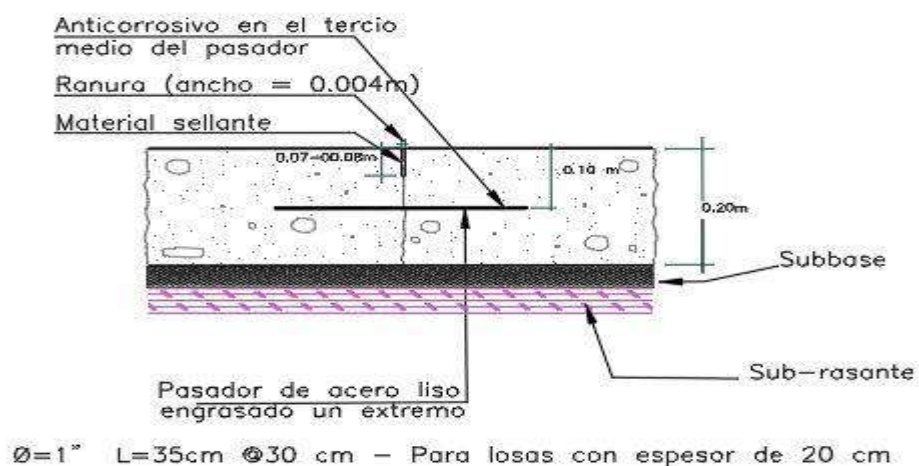
DETALLE DE JUNTA TRANSVERSAL CON PASADORES SEGÚN  
MODELACIÓN

Figura 9. Detalle de juntas transversal con pasadores

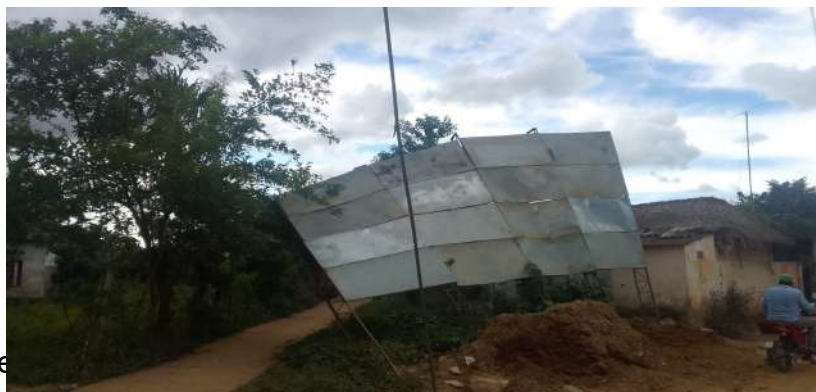
Por medio de la presente solicito a ustedes arreglo de la valla publicitaria del contrato ya que esta se encuentra en el suelo hacen ya varios días, adjunto anexo fotografía del estado actual de la valla.

Por lo anterior solicito a ustedes un plazo no mayor a (2) días del recibido de este comunicado, para evitar inconvenientes con el transcurrir del contrato.

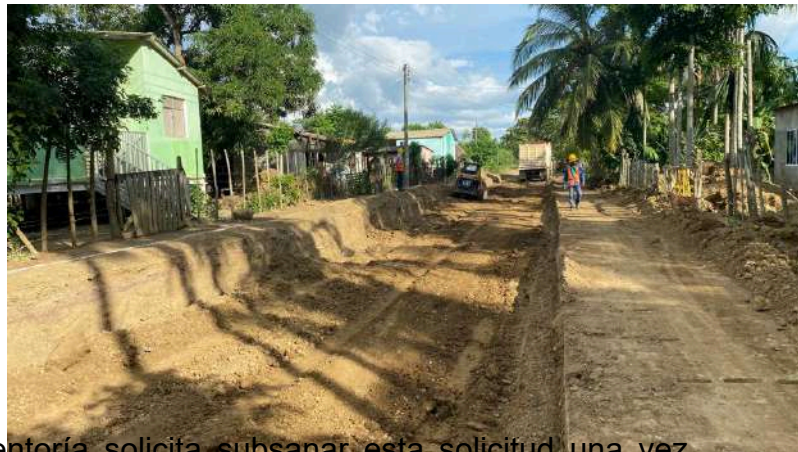
### Anexo registro fotográfico.

- La señalización vertical y horizontal de los senderos peatonales los cuales deben estar claramente establecido
- Implementación de senderos peatonales temporales los cuales deben estar debidamente señalizados mediante el uso de delineadores tubulares y cintas plásticas los cuales ayudaran a canalizar los flujos peatonales que transiten por la zona de influencia del proyecto.

Por lo anterior esta Interventoría solicita subsanar esta solicitud una vez recibido este comunicado.

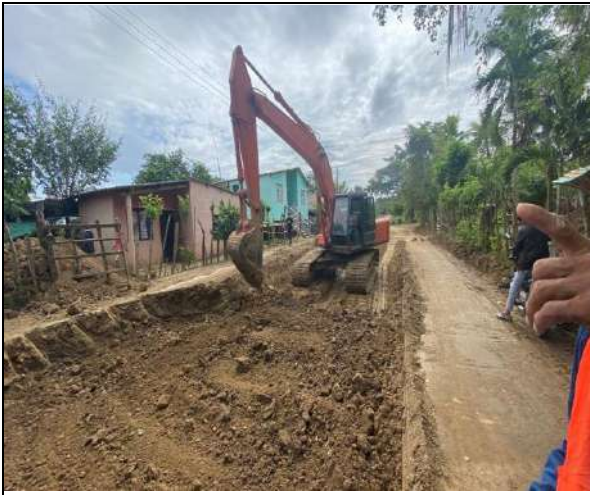
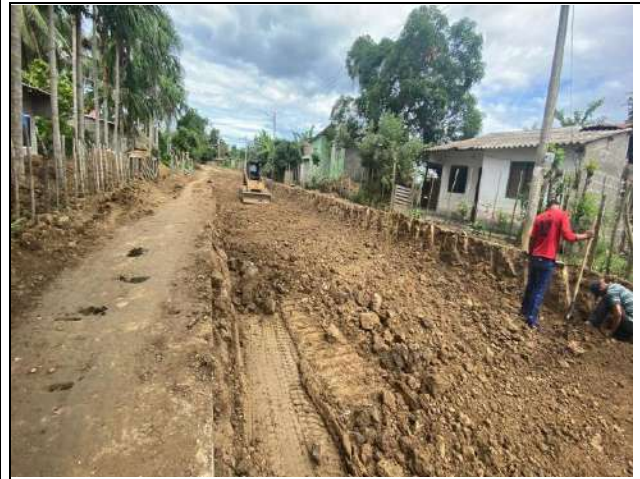
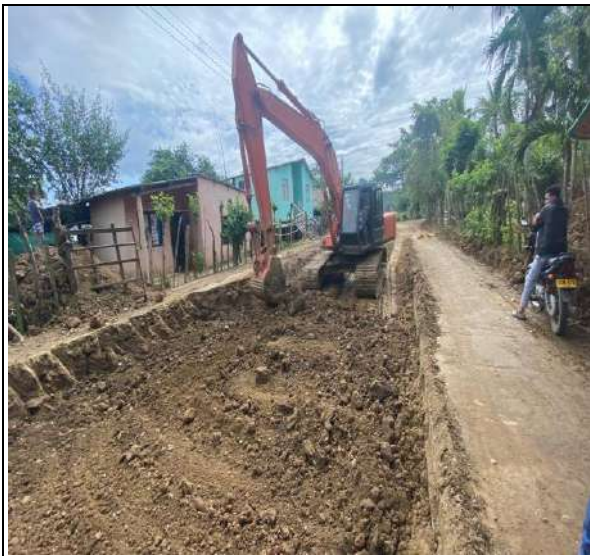
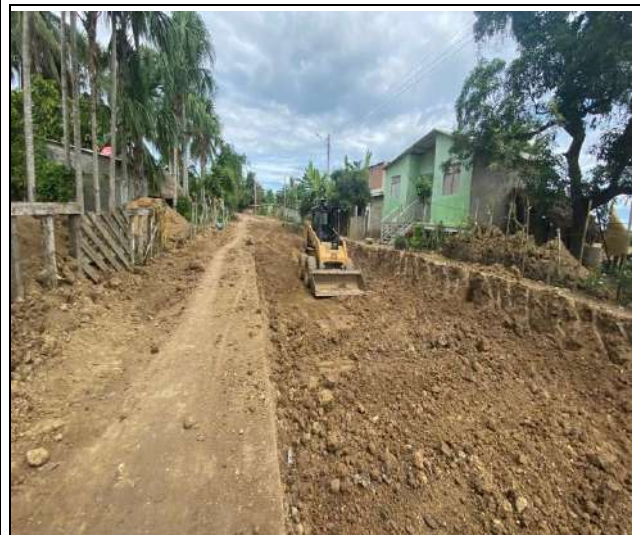
**FOTO No. 1** Excavación mecánica entre absc K0+380 a la K0+480

**FOTO No. 2** Excavación mecánica entre absc K0+380 a la K0+480

**FOTO No. 3** Excavación mecánica entre absc K0+380 a la K0+480

**FOTO No. 4** Excavación mecánica entre absc K0+380 a la K0+480

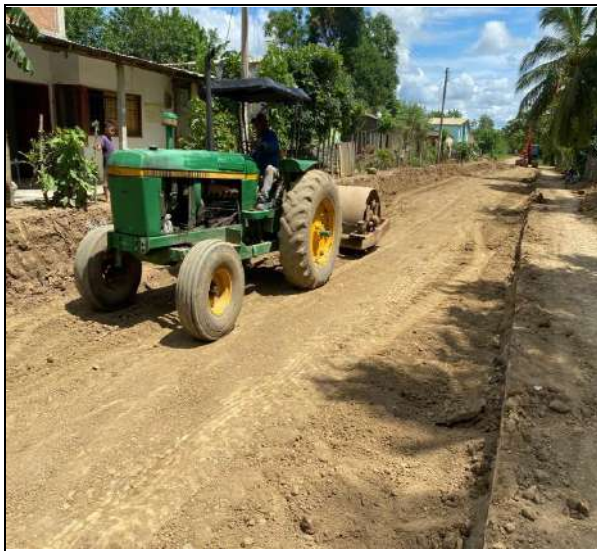
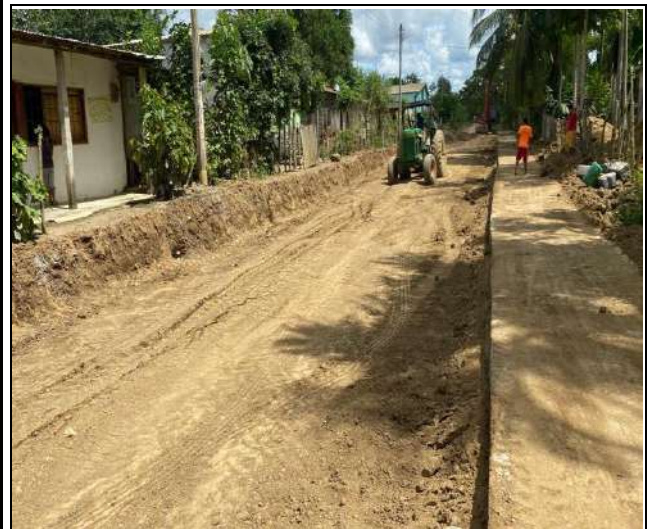
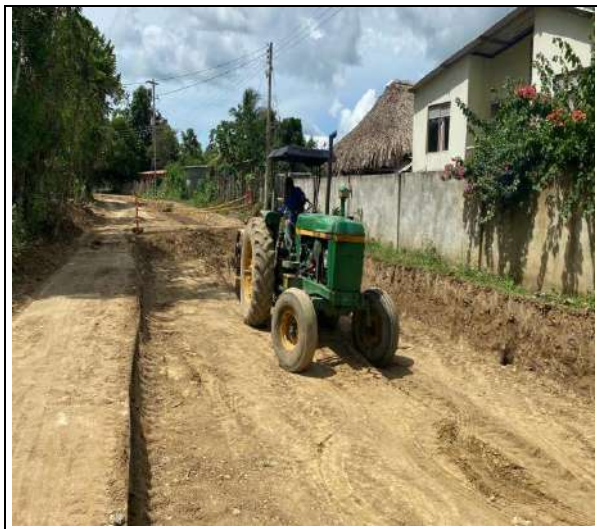
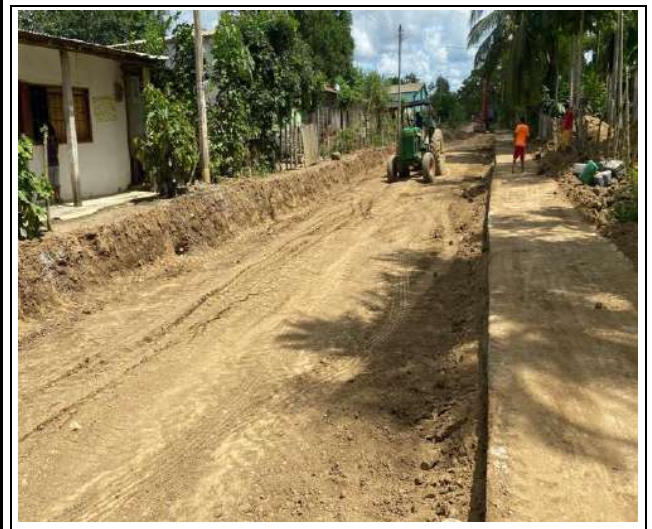
**FOTO No. 5** Compactación entre absc K0+380 – K0+640

**FOTO No. 6** Compactación entre absc K0+380 – K0+640

**FOTO No. 7** Compactación entre absc K0+380 – K0+640

**FOTO No. 8** Compactación entre absc K0+380 – K0+640

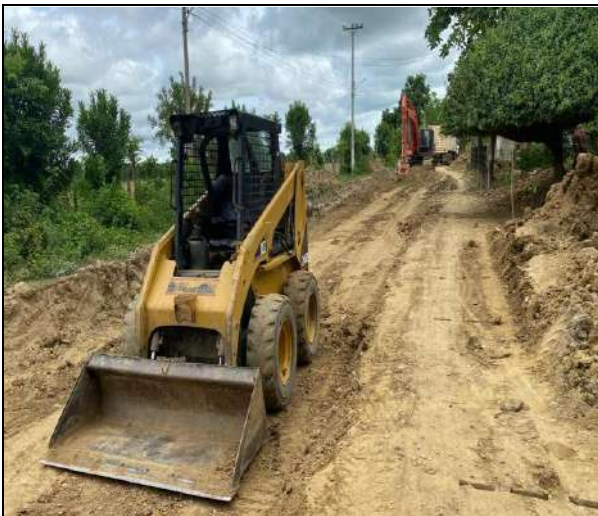
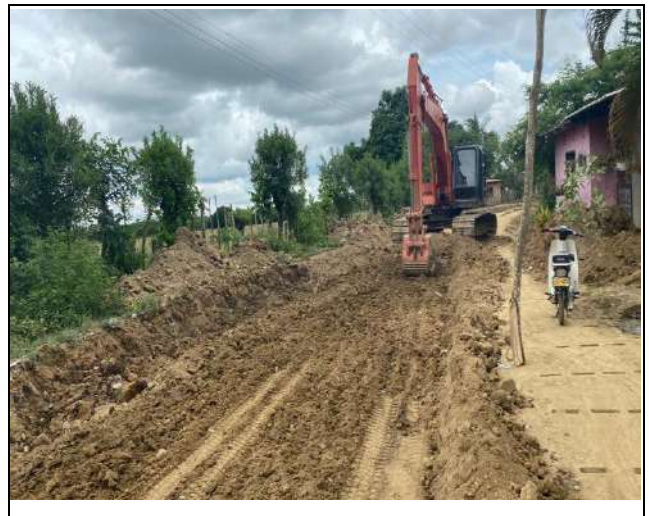
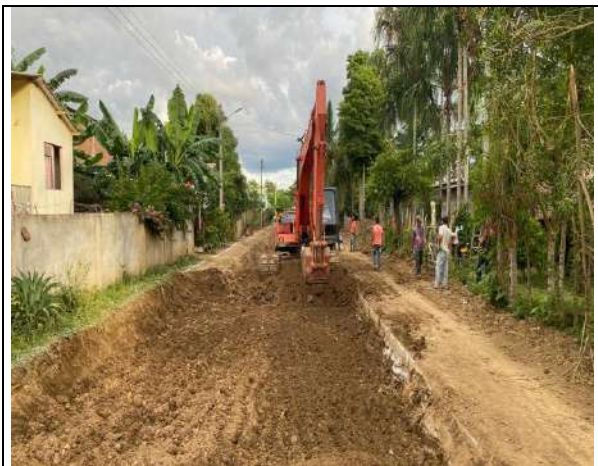
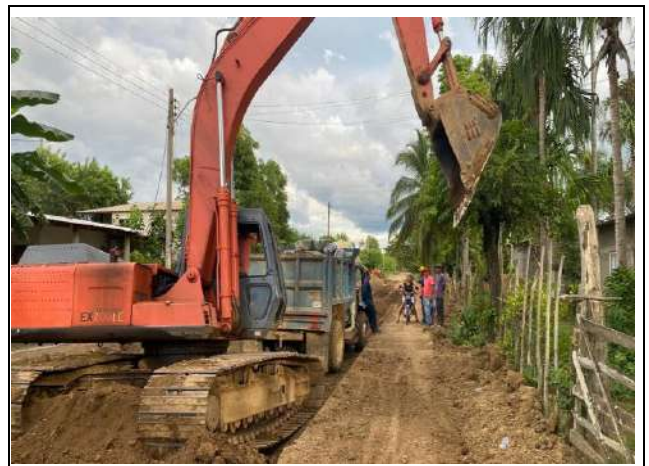
**FOTO No. 9** Excavación mecánica entre absc K0+380 a la K0+480

**FOTO No. 10** Excavación mecánica entre absc K0+380 a la K0+480

**FOTO No. 11** Excavación mecánica entre absc K0+380 a la K0+480

**FOTO No. 12** Excavación mecánica entre absc K0+380 a la K0+480

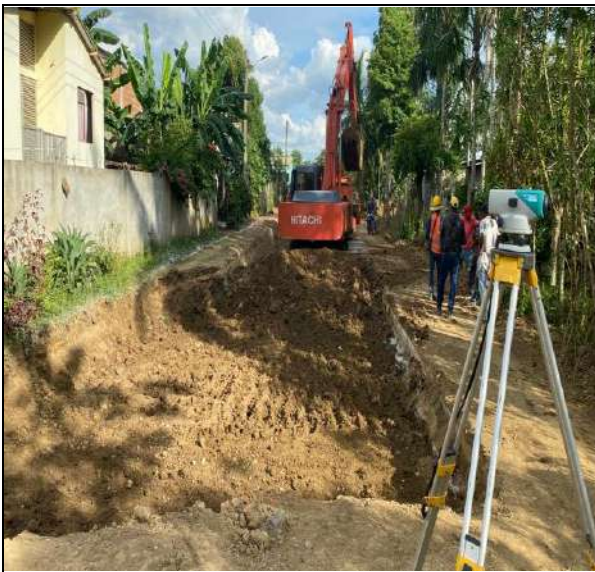
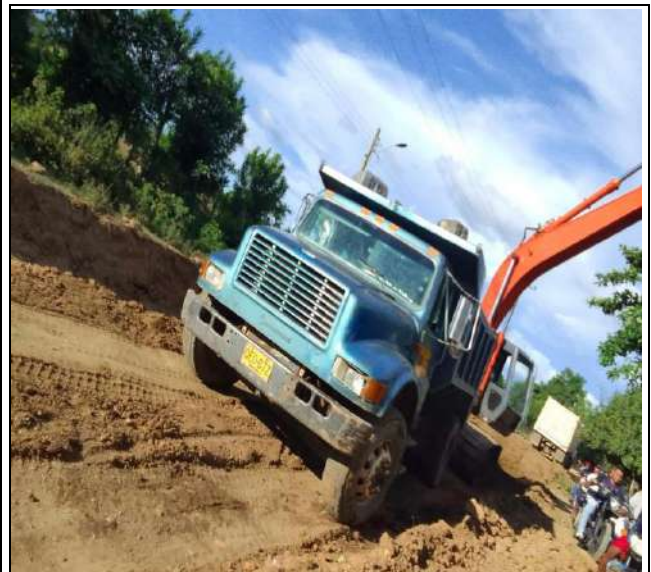
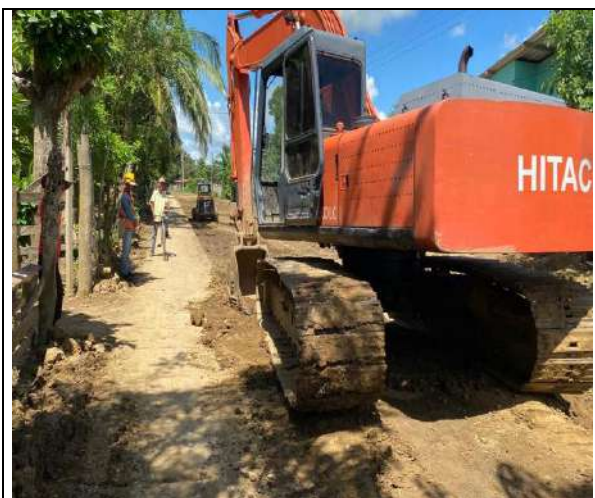
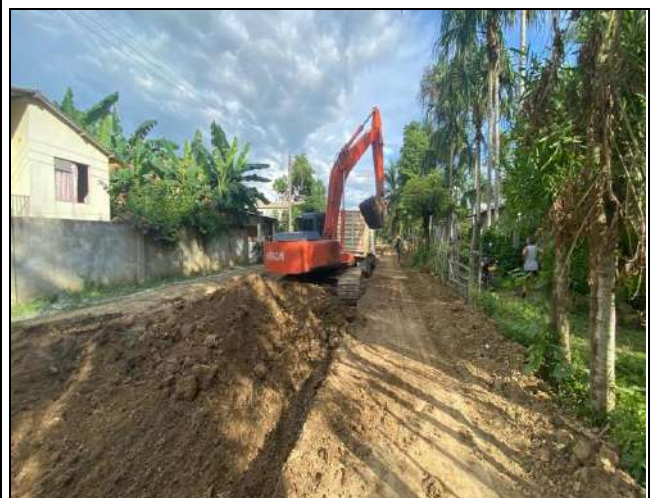
**FOTO No. 13** Excavación mecánica entre absc K0+560 a la K0+640

**FOTO No. 14** Excavación mecánica entre absc K0+560 a la K0+640

**FOTO No. 15** Excavación mecánica entre absc K0+560 a la K0+640

**FOTO No. 16** Excavación mecánica entre absc K0+560 a la K0+640

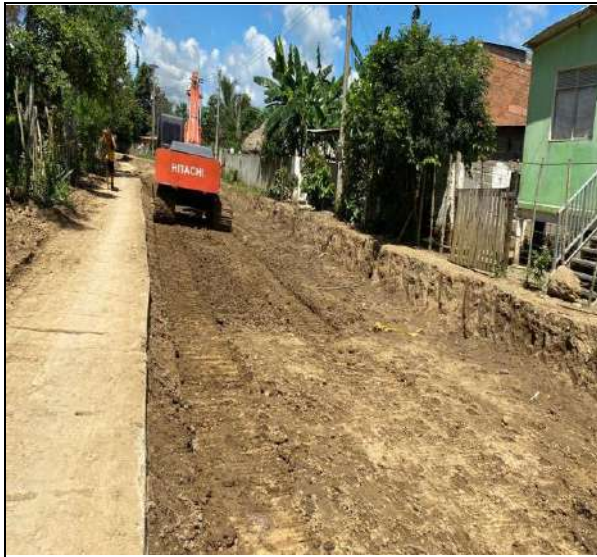
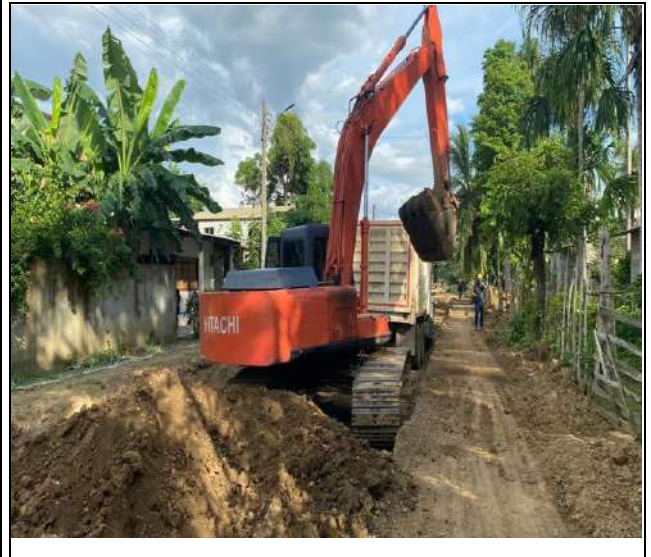
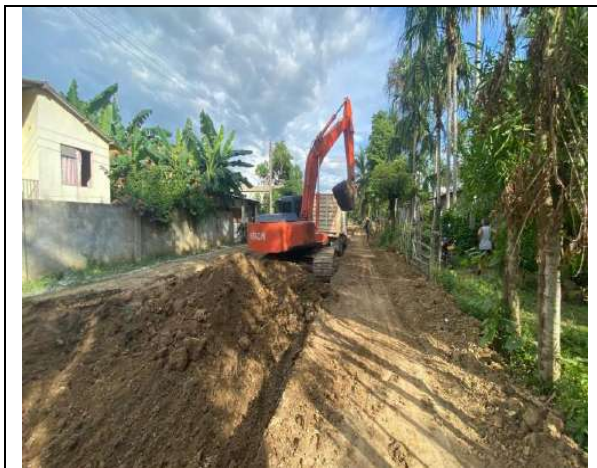
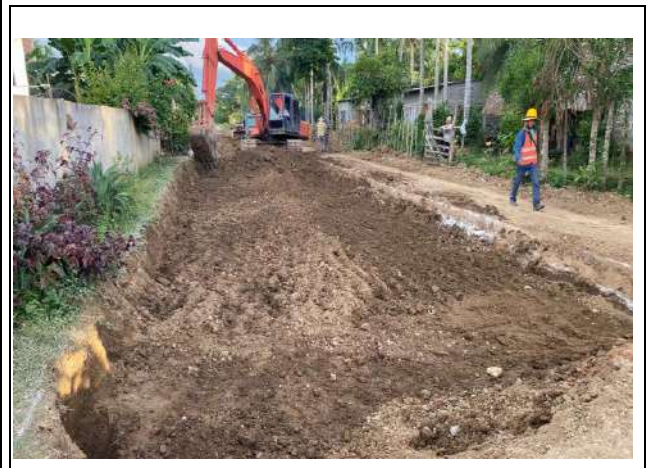
**FOTO No. 17** Excavación mecánica entre absc K0+560 a la K0+640

**FOTO No. 18** Excavación mecánica entre absc K0+560 a la K0+640

**FOTO No. 19** Excavación mecánica entre absc K0+560 a la K0+640

**FOTO No. 20** Excavación mecánica entre absc K0+560 a la K0+640

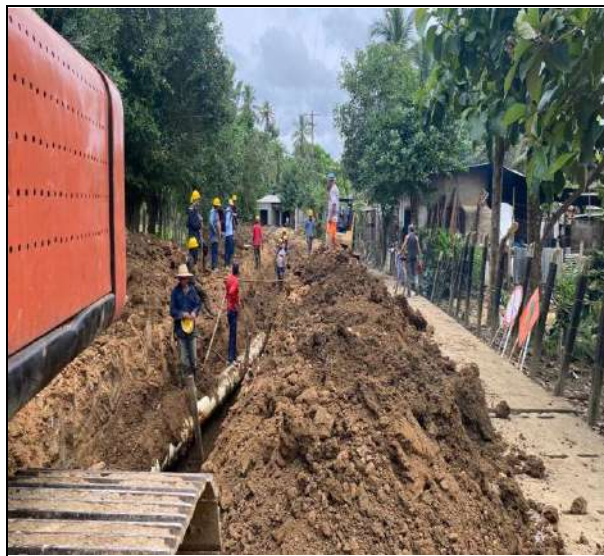
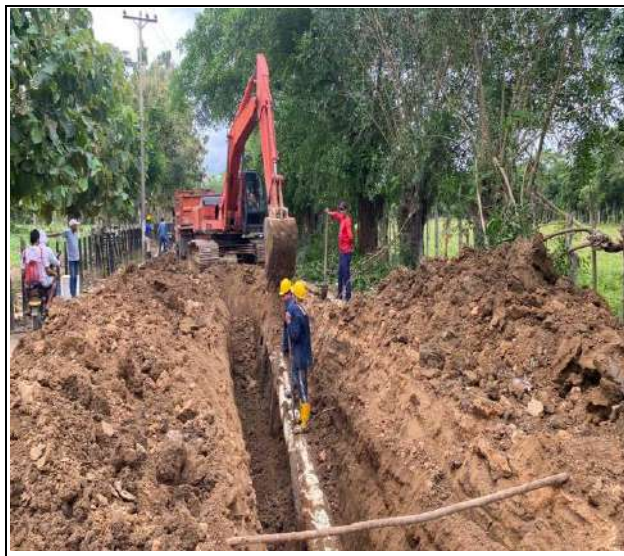
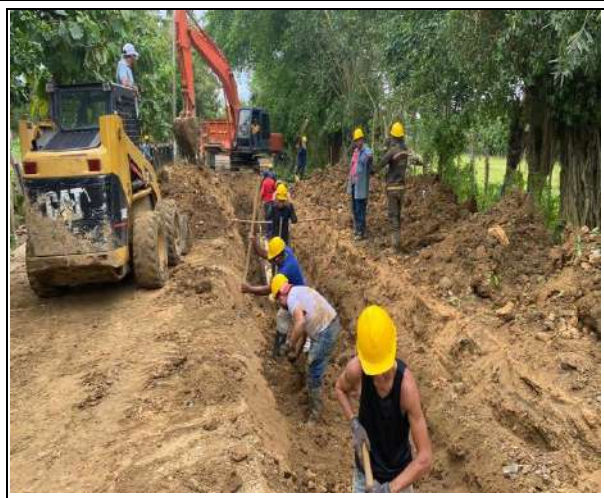
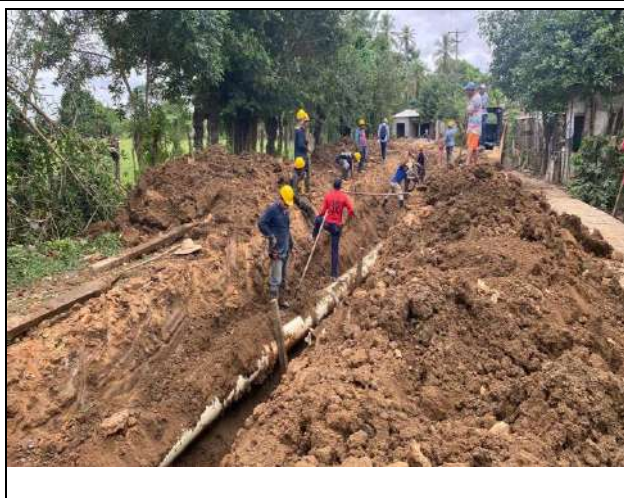
**ÍTEMS EJECUTADOS DE ACTIVIDADES DE PROFUNDIZACION DE TUBERIA DE  
ALCANTARILLADO REALIZADO POR LA EMPRESA TRIPLE AAA DE ACUEDUCTO Y  
ALCANTARILLADO DE COTORRA PARA EL FUNCIONAMINETO Y AVANCE DE OBRA**

**FOTO No. 21** Profundización de tubería de alcantarillado entre absc K0+640 a la K0+000

**FOTO No. 22** Profundización de tubería de alcantarillado entre absc K0+640 a la K0+000

**FOTO No. 23** Profundización de tubería de alcantarillado entre absc K0+640 a la K0+000

**FOTO No. 24** Profundización de tubería de alcantarillado entre absc K0+640 a la K0+000
