**INFORME MENSUAL No. 6 AVANCE DE OBRA**  
**Periodo comprendido entre el 1 al 31 de enero de 2025**

**CONTRATO N° 1935 del 2024**  
**ORIP PUERTO TEJADA – CAUCA**

**10 DE FEBRERO DE 2025**

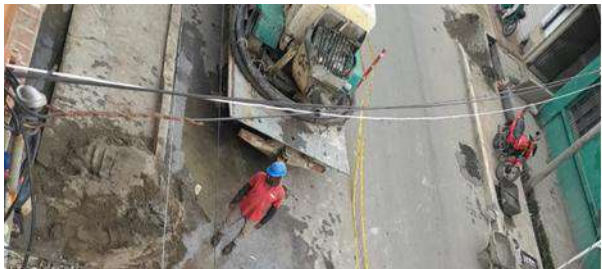
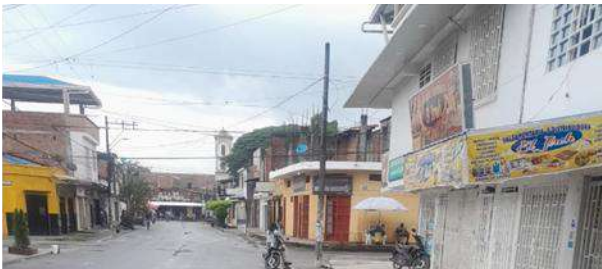
Estos vehículos generan residuos de mezcla durante su proceso, se utilizó debajo de la bomba estacionaria un plástico y una media tina para que se depositaran los residuos que caen durante la ejecución, y para el lavado del mixer, se utilizó una caneca para que sus residuos cayeran dentro de ella y no en la carretera y posteriormente en las alcantarillas de la calle ya que esto podría generar obstrucción en las tuberías.

Al finalizar la fundición, con los colaboradores se realiza aseo a la carretera para que no queden ningún tipo de residuo y así evitar futuras obstrucciones o caídas de personas.

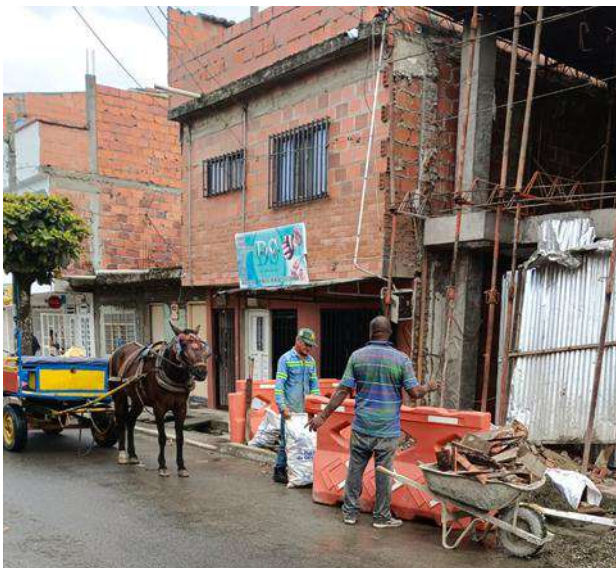
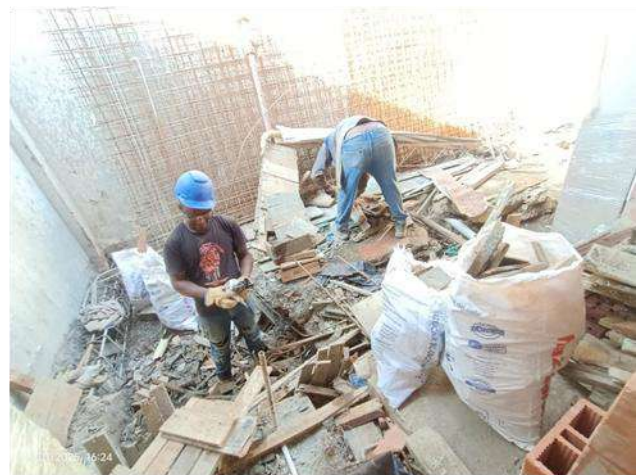
Durante este mes, los residuos generados en la obra fueron producidos por actividades de Mampostería (retales de ladrillos) empañetados de muros (arena con cemento) demoliciones de concreto preexistentes no mayores de 2 Mts<sup>3</sup>, rebabas de fundición y retazos de madera, estos residuos, no fueron enviados a la escombrera como normalmente se hace, si no que fueron usados como material de relleno por la comunidad la cual solicitaron que se regalara para cubrir algunos huecos y trabajadores con fogones solicitaron los retazos de madera.

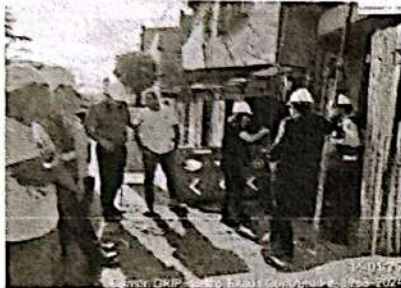
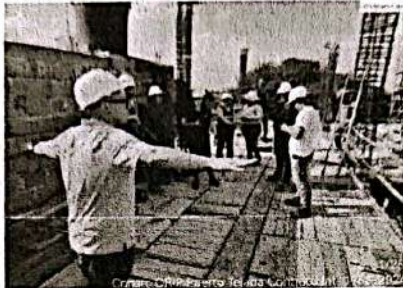
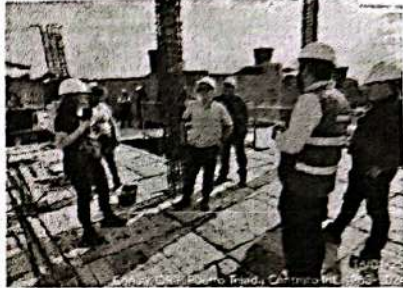
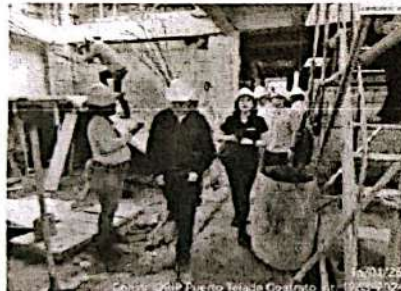
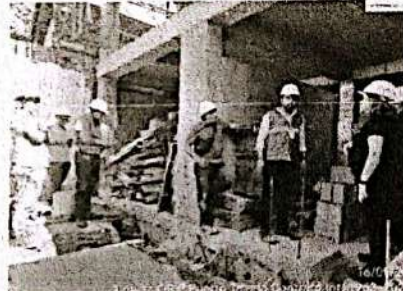
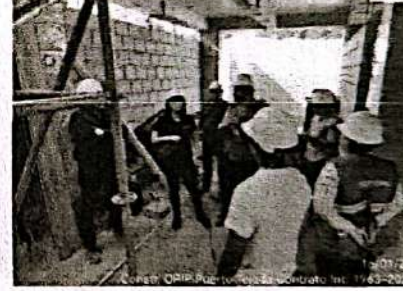
Se realizo recorrido a la obra con el acompañamiento de la supervisión de obra, interventoría y contratista de obra para verificar avance y estado de la misma, donde la supervisión recomienda tomar todas las medidas necesarias que permitan entregar una obra con calidad y dentro de los plazos establecidos.

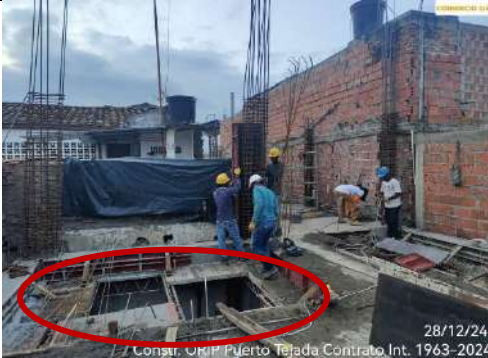
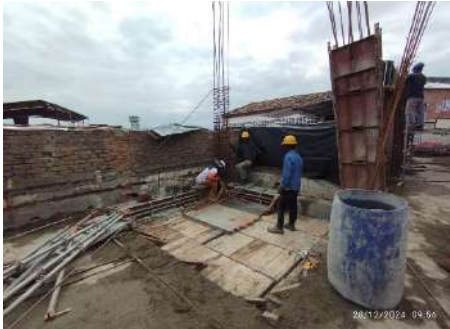
| HALLAZGO | CUMPLIMIENTO |
|---|---|
| <p>Se deben cubrir con plataforma los vacíos.</p> | |

| HALLAZGO | CUMPLIMIENTO |
|---|---|
| <p>Suministro de escaleras de ascenso y descenso al siguiente nivel</p> | <p>Los vacíos evidenciados se están cubriendo con plataformas, cuando queden cubiertos totalmente se envían reportes en informes semanales.</p> |

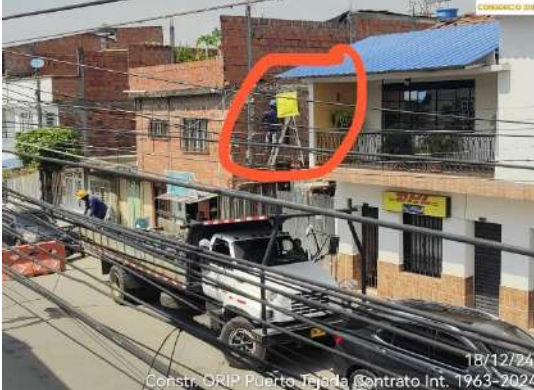
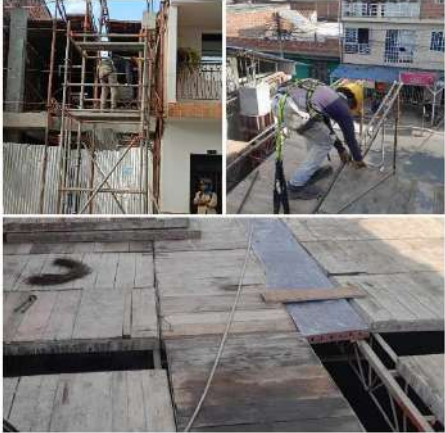
| HALLAZGO | CUMPLIMIENTO |
|---|---|
| <p>Suministro de líneas de vida, barreras anticaídas y equipos de alturas</p> | |
