**INTERVENTORÍA TÉCNICA, ADMINISTRATIVA, FINANCIERA Y  
AMBIENTAL PARA EL MEJORAMIENTO, DE VÍAS TERCIARIAS DEL  
PROGRAMA COLOMBIA RURAL EN LOS MUNICIPIOS DEL  
DEPARTAMENTO DE CÓRDOBA**

**INFORME MENSUAL IM-11**

**PERIODO: DEL 01 AL 31 DE MAYO DE 2023**

**CONTRATO 2276 de 2021**

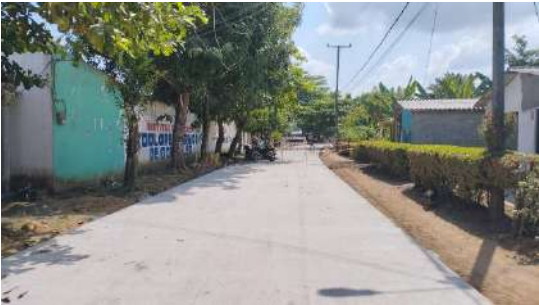
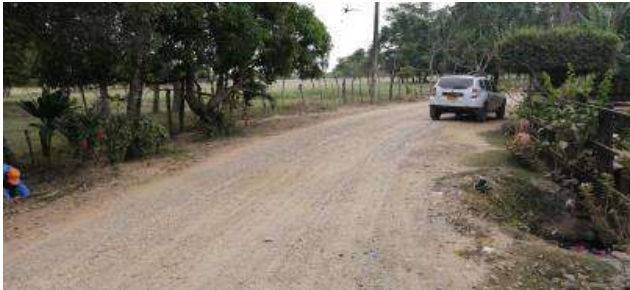
Actualmente esta vía se encuentra en afirmado en regulares condiciones, ya que su capa de rodadura se ha desgastado por la falta de mantenimiento periódico y rutinario, no se han atendido los puntos críticos aunado al tránsito de vehículos pesados, lo que conlleva a daño en vehículos particulares, baja transitabilidad y largos periodos de desplazamiento; notándose deterioros generalizados como ondulaciones, ahuellamiento, pérdida de grava, baches.

| PR K0+818 al K0+830 Sector Chuchurubí | PR K0+092 Sector Martínez. Calle 8 vía media tapa. |
