| | <b>INSTITUTO NACIONAL DE VÍAS</b><br><b>PROCESO MISIONAL EJECUCIÓN DE PROYECTOS DE INFRAESTRUCTURA DE TRANSPORTE</b><br><b>MANUAL DE INTERVENTORÍA OBRA PÚBLICA</b><br><b>LISTA DE CHEQUEO INFORME MENSUAL DE INTERVENTORÍA</b> | CÓDIGO | MEPI-MN1-IN-15-FR-1 |

**Objeto Contrato de Obra:**  
MEJORAMIENTO EN LA VIA GARRAPATA – FLORES DE MARIA EN EL MUNICIPIO DE PIVJAY -DEPARTAMENTO DEL MAGDALENA

| <b>INFORME MENSUAL No.</b> <u>3</u> | <b>MES O PERIODO:</b> <u>02 DE ENERO AL 31 DE ENERO DEL 2023</u> |

**INFORME MENSUAL  
DE INTERVENTORÍA  
CONTRATO No 976 DE 2022**

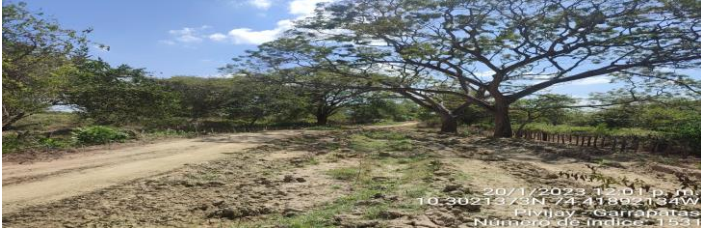
| | INSTITUTO NACIONAL DE VÍAS<br>PROCESO MISIONAL EJECUCIÓN DE PROYECTOS DE INFRAESTRUCTURA DE TRANSPORTE<br>MANUAL DE INTERVENTORÍA OBRA PÚBLICA<br>RESUMEN MENSUAL ESTADO GENERAL DEL PROYECTO | CÓDIGO<br>MEPH-MN-PV-15-FR-2 | VERSION<br>1 | | | | | | | | | | | | | | | | | | | | | | | | | | | | | | | | | | | | | | | | | | | | | | | | | |
|---|---|---|---|---|---|---|---|---|---|---|---|---|---|---|---|---|---|---|---|---|---|---|---|---|---|---|---|---|---|---|---|---|---|---|---|---|---|---|---|---|---|---|--|--|---|---|--|--|---|---|---|---|
| 20-ENE-2023 -Estado inicial de la Vía- Recorrido de Obra | | 30-ENE-2022 - Levantamiento Topográfico del Corredor de Intervención- Interventoria | | | | | | | | | | | | | | | | | | | | | | | | | | | | | | | | | | | | | | | | | | | | | | | | | | |

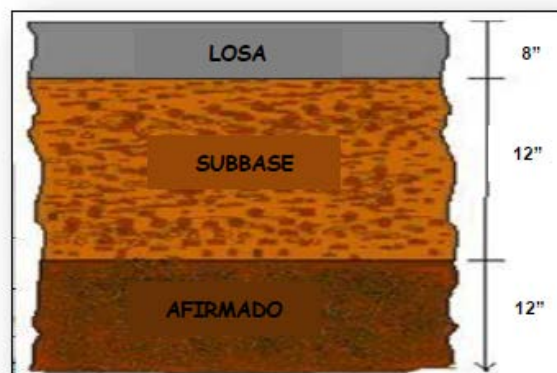
Imagen 4-10 Estructura propuesta alternativa

Espesor de la losa = 8 in = 20 cm  
 Espesor de la capa granular no tratada = 12 in = 30 cm  
 Espesor de la capa de afirmado = 12 in = 30 cm..."

**Comentario:** Solo se presenta una alternativa, aunque se menciona que se diseñarán dos.

Atender las observaciones realizadas a los parámetros de confiabilidad, desviación estándar, número de ejes equivalentes, módulo de reacción compuesto (K), módulo de rotura.

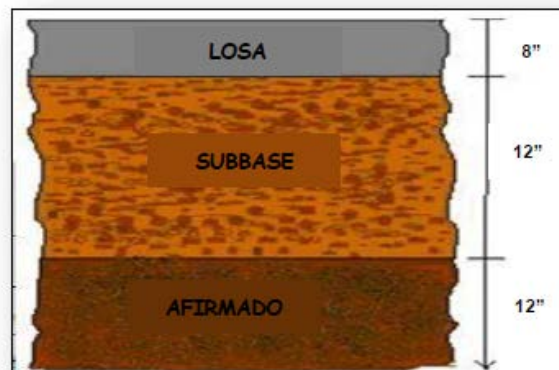
Imagen 4-10 Estructura propuesta alternativa

Espesor de la capa de afirmado = 12 in = 30 cm..."

**Comentario:** Solo se presenta una alternativa, aunque se menciona que se diseñarán dos.

Atender las observaciones realizadas a los parámetros de confiabilidad, desviación estándar, número de ejes equivalentes, módulo de reacción compuesto (K), módulo de rotura.

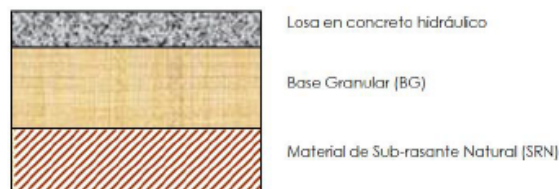
**Figura 5 - 2 Esquemas de estructuras utilizadas en el diseño con concreto con método Inviás**

**Comentario:** El diseño se debe ajustar tanto el CBR de diseño como el tránsito de diseño una vez atendidas las observaciones

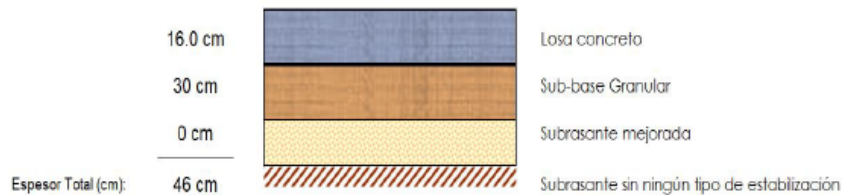
**Figura 5 - 3 Estructura pavimento rígido – Metodología AASHTO, CBR 9.8%**

*Las estructuras de pavimentos rígido eliminan la capa de base granular cuando se emplea la metodología AASHTO, ya que asume que la rigidez de la losa es suficiente para absorber los mayores esfuerzos transmitidos por los vehículos que circulan. El espesor mínimo de losa considerado de acuerdo con la metodología de diseño de la AASHTO debe ser de 16,0 cm...”*

**Comentario:** El diseño se debe ajustar tanto el CBR de diseño como el tránsito de diseño una vez atendidas las observaciones

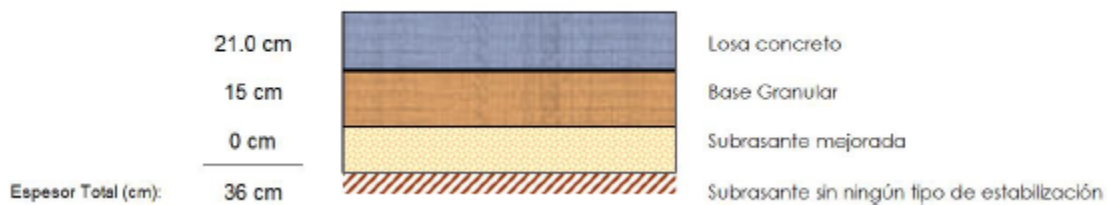
**Figura 5 - 4 Estructura pavimento rígido para la vía – Metodología invias, CBR 9.8%**

**Comentario:** El diseño se debe ajustar tanto el CBR de diseño como el tránsito de diseño una vez atendidas las observaciones

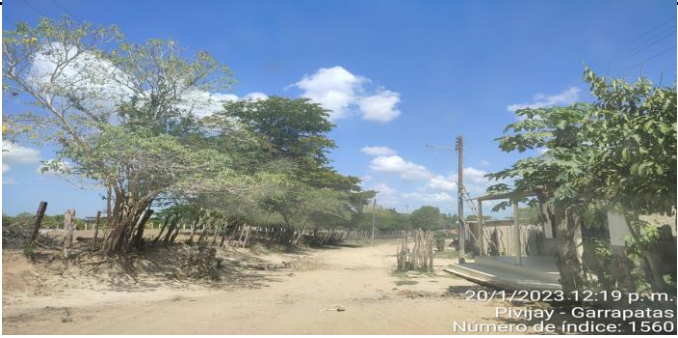
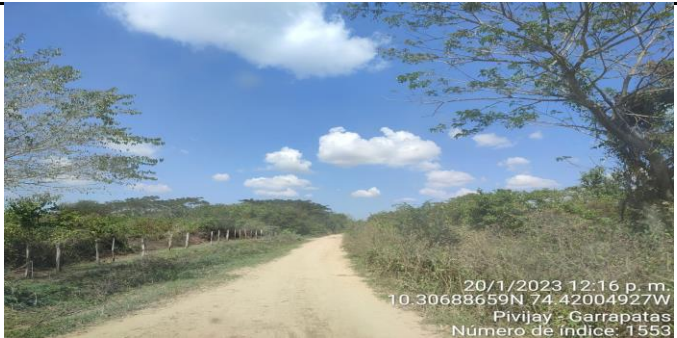
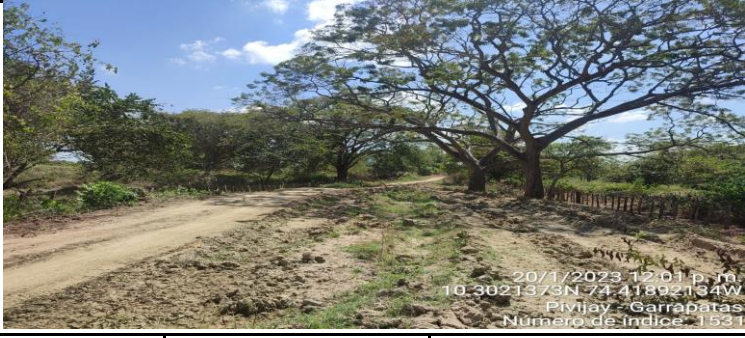
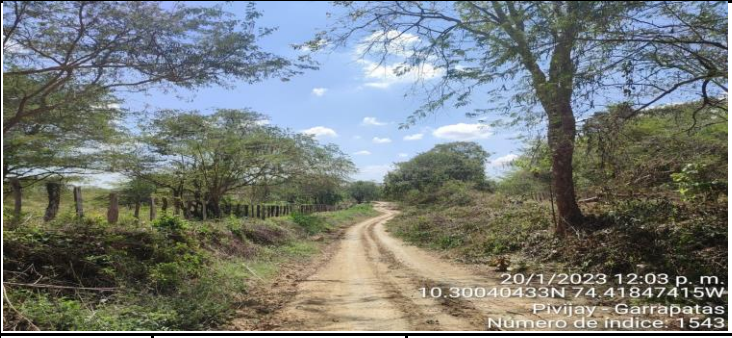
| Descripción: | Estado inicial de la Via- Recorrido de Obra | VIA: GARRAPATAS - FLORES DE MARIA<br>MUNICIPIO DE PIVIJAY | Descripción: | Estado inicial de la Via- Recorrido de Obra<br>VIA: GARRAPATAS - FLORES DE MARIA<br>MUNICIPIO DE PIVIJAY |

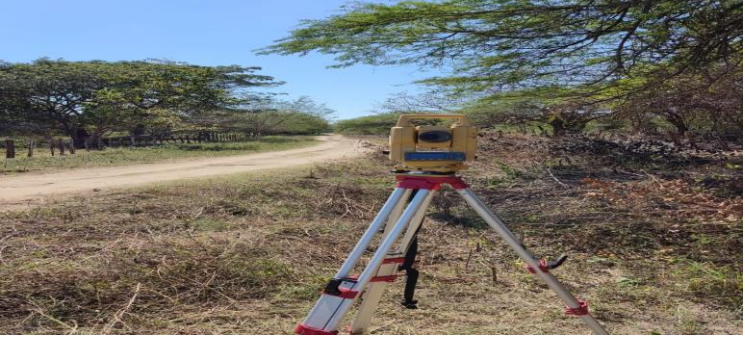
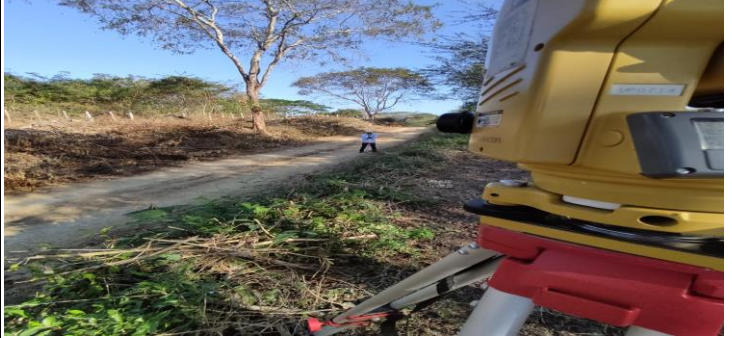
| Descripción: | Levantamiento Topografico- Interventoria | VIA: GARRAPATAS - FLORES DE MARIA<br>MUNICIPIO DE PIVIJAY | Descripción: | Levantamiento Topografico- Interventoria<br>VIA: GARRAPATAS - FLORES DE MARIA<br>MUNICIPIO DE PIVIJAY |
