**INFORME MENSUAL No. 10**  
**Contrato de Interventoría No. 1606 de 2021**

**“INTERVENTORÍA TÉCNICA, ADMINISTRATIVA, FINANCIERA Y AMBIENTAL PARA  
EL MEJORAMIENTO Y MANTENIMIENTO DE LA VIA LA BELLEZA - SUCRE EN EL  
DEPARTAMENTO DE SANTANDER DEL PROGRAMA CONECTAR TERRITORIOS”**

**BOGOTÁ D.C., OCTUBRE DE 2023**

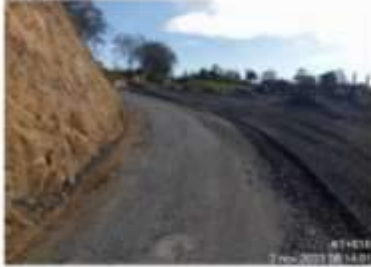
| INSTALACIÓN CAPAS SBG-A-38 K1+220 - K1+720 | CONSTRUCCIÓN FILTRO K0+975 | CONSTRUCCIÓN MURO K0+830 - INTERSECCIÓN LA GRANJA |

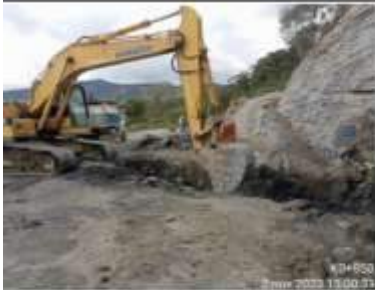
| CONSTRUCCIÓN ALCANTARILLA K0+850 | CONSTRUCCIÓN ZANJAS DE CORONACIÓN | CONSTRUCCIÓN MURO DE CONTENCIÓN K0+840 (CD) |

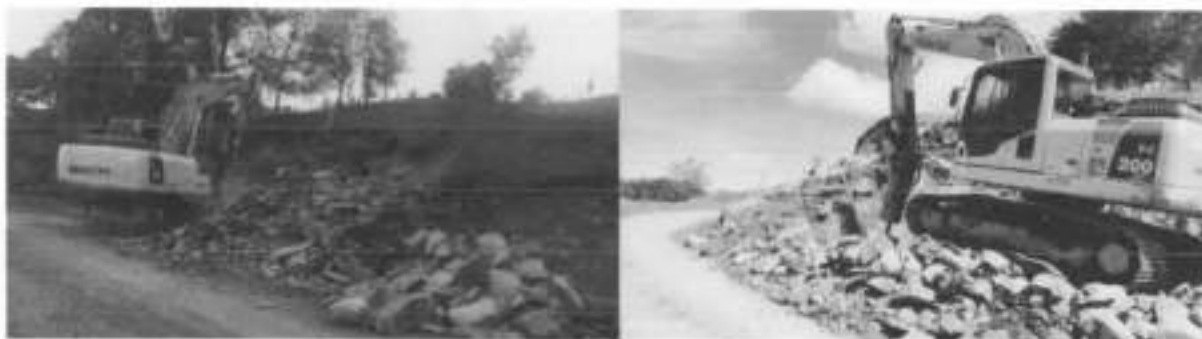
Como bien se expuso técnicamente en el comunicado CDP-LB-025-2023, este ítem debe tener la misma estructura del aprobado previamente (**SUMINISTRO DE MATERIAL PETREO PARA PEDRAPLEN COMPACTO**) con los ajustes respectivos. Así mismo en comité de obra #28 se expuso al Contratista que la piedra rajón como insumo no incluido proviene del ítem excavación en roca, roca que es producto de la ejecución del ítem **EXCAVACIONES VARIAS EN ROCA EN SECO** sin necesidad de "repicar" como lo refiere el Contratista. Esto debido a la misma formación

de la roca por capas o lajas fragmentadas que hacen poco probable tener sobre tamaños; en la práctica se evidencia que la roca que se excavada no recibe reproceso adicional y que esta sale lista para su uso en pedraplén, a continuación nos permitimos adjuntar archivo fotográfico.

En aras de llegar a un acuerdo entre las partes, y con base en las observaciones realizadas previamente por el equipo interventor, se propone al contratista que del ítem no previsto ya aprobado "SUMINISTRO DE MATERIAL PETREO PARA PEDRAPLEN COMPACTO" Realizar los ajustes ya descritos y adicional a estos ajustar en el componente EQUIPO el rendimiento de la retroexcavadora de 30 m<sup>3</sup>/día a 15m<sup>3</sup>/día.

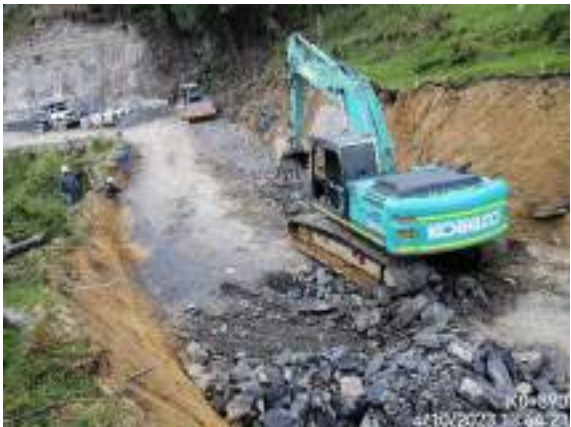
| <p><i>Imagen No. 1 Mejoramiento de la subrasante con piedra rajón + material de sello y nivelación zonas de ensanchamiento TRAMO 1</i></p> | <p><i>Imagen No. 2. Nivelación subrasante SBG-A - K2+400</i></p> |

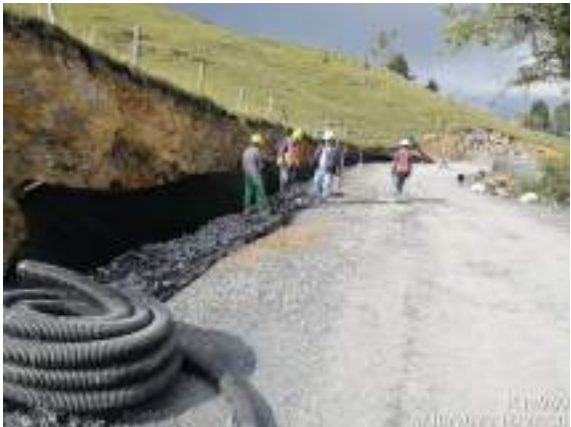
| <p><i>Imagen No. 3. Construcción filtro K1+960</i></p> | <p><i>Imagen No. 4. Construcción alcantarilla K0+985</i></p> |

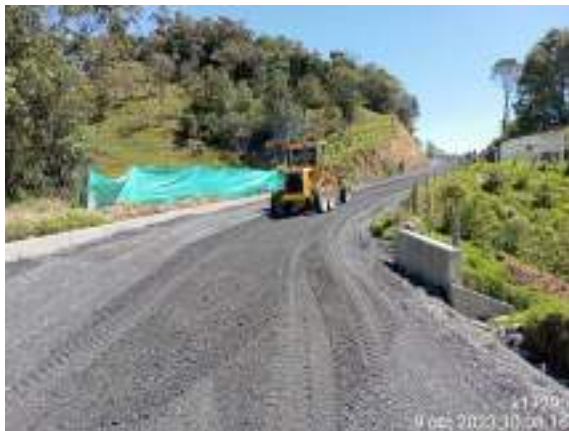
| <p><i>Imagen No. 5. Instalación capa 2 e=0.18m de SBG-A - T2-K1+290</i></p> | <p><i>Imagen No. 6. Control topografía interventoría</i></p> |

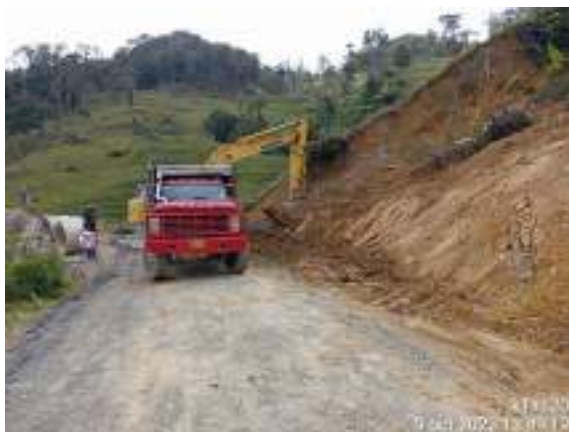
| <p><i>Imagen No. 7. Remoción de derrumbes K1+120</i></p> | <p><i>Imagen No. 8. Construcción alcantarilla K0+615</i></p> |

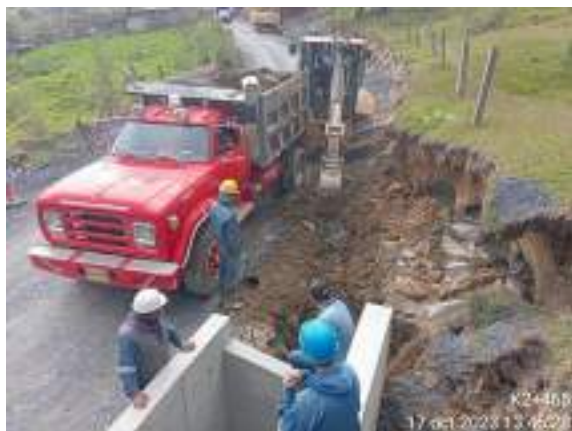
| <p><i>Imagen No. 9. Excavación para construcción de filtro</i></p> | <p><i>Imagen No. Construcción muro K2+420 - Excavación en roca.</i></p> |

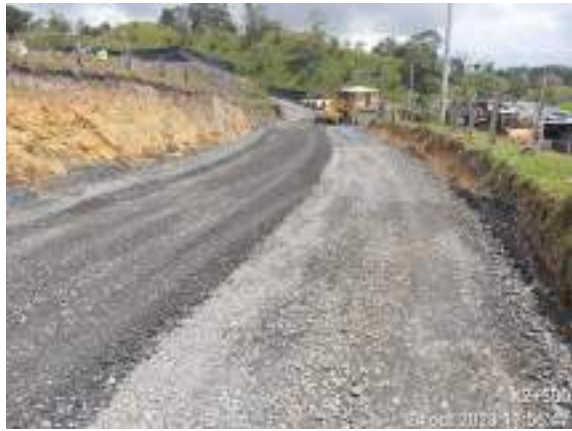
| <p><i>Imagen No. 11. Instalación Sello y nivelación -- Tramo 2 ---entre--- K2+425 - K2+500.</i></p> | <p><i>Imagen No. 12. Construcción Zanja de Coronación</i></p> |
