## **INFORME MENSUAL DE INTERVENTORIA**

**PARA LAS OBRAS DE CONSTRUCCIÓN Y/O  
MEJORAMIENTO Y/O REHABILITACIÓN Y/O  
MANTENIMIENTO DE LOS CORREDORES  
VIALES INCLUIDOS EN EL PROGRAMA DE  
OBRA PÚBLICA "VÍAS PARA LA LEGALIDAD Y  
LA REACTIVACIÓN, VISIÓN 2030",  
LOCALIZADOS EN EL DEPARTAMENTO DE  
ANTIOQUIA**

**CTO – 967/2021 - INVIAS  
0030015 INFORME 011**

**MAYO DE 2022**

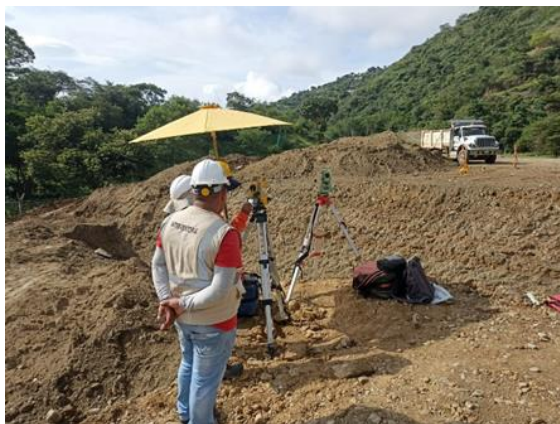
Foto No 3: Actividades de topografía Replanteo de obra No 15

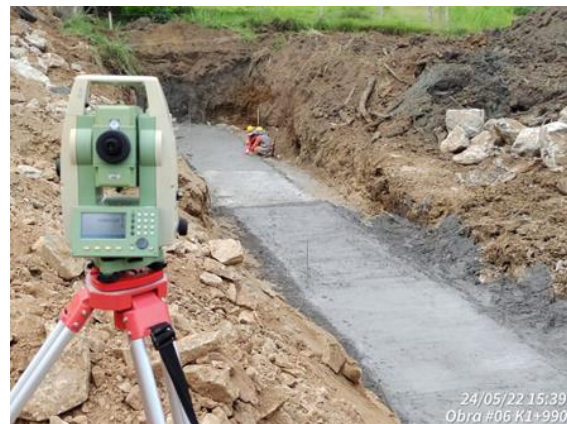
Foto No 4: Control de niveles para concreto de limpieza obra hidráulica K1+990

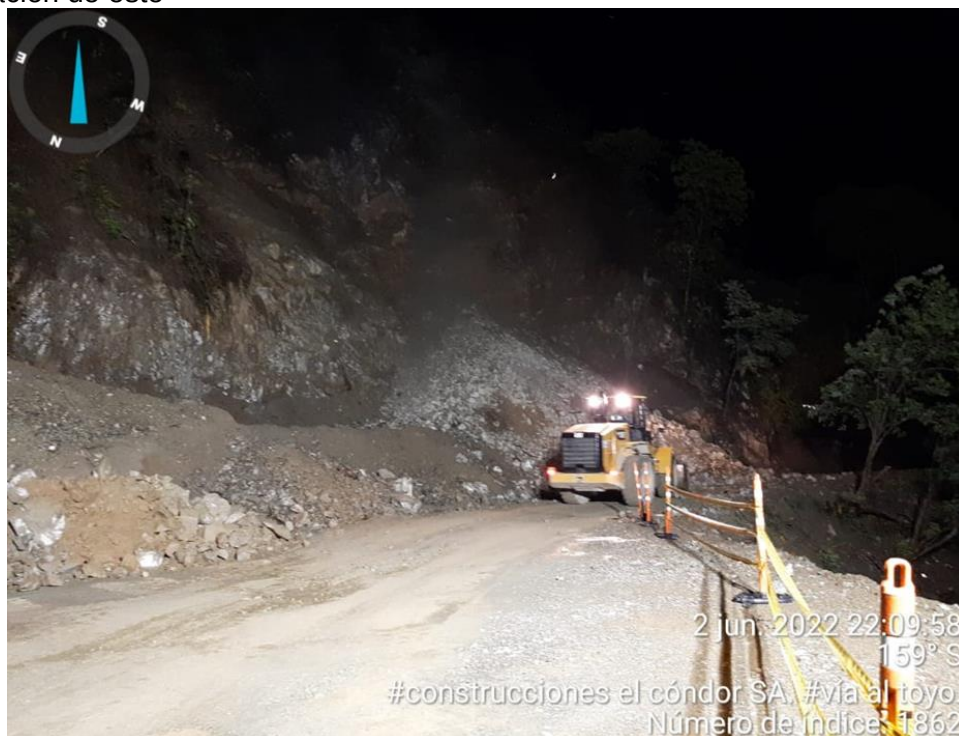
En atención a las observaciones el Contratista Construcciones El Condor realizó la iluminación del talud del Tunel falso debido a la caída de rocas, así como la respectiva señalización de este

Foto: atención del contratista a la caída de rocas

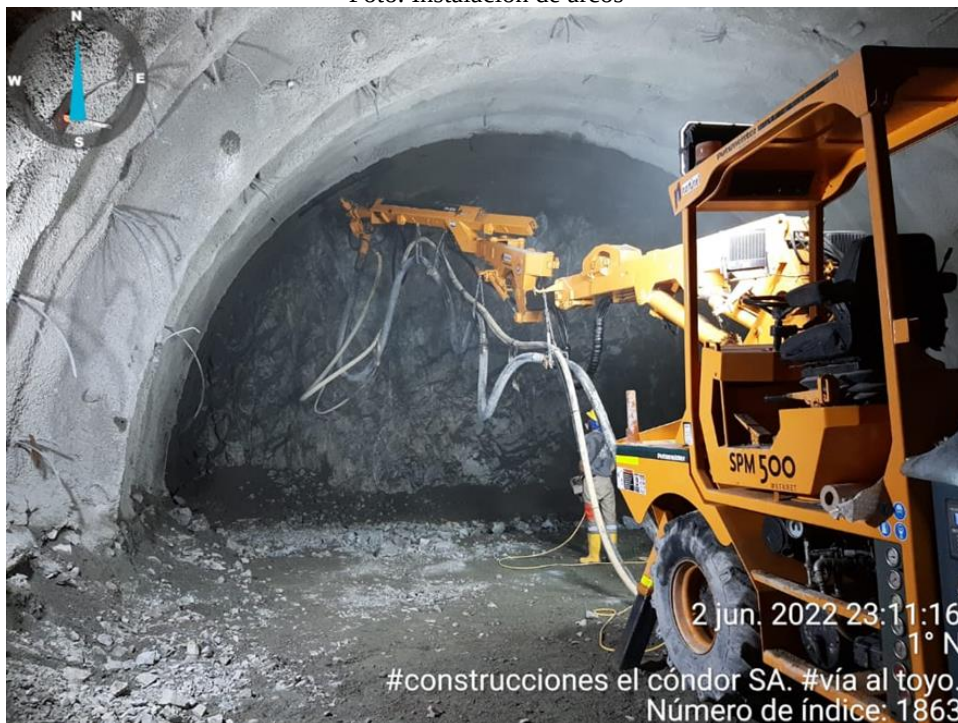
Foto lanzado de concreto

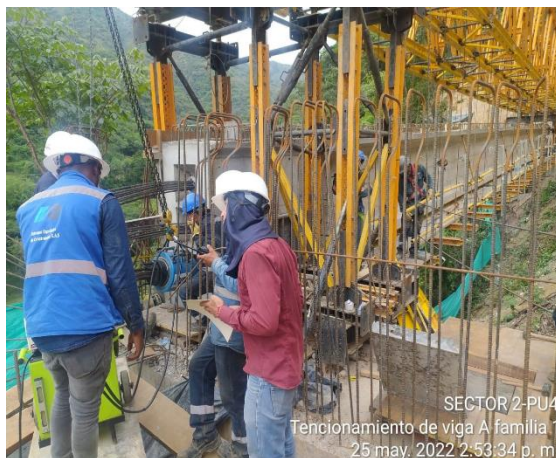
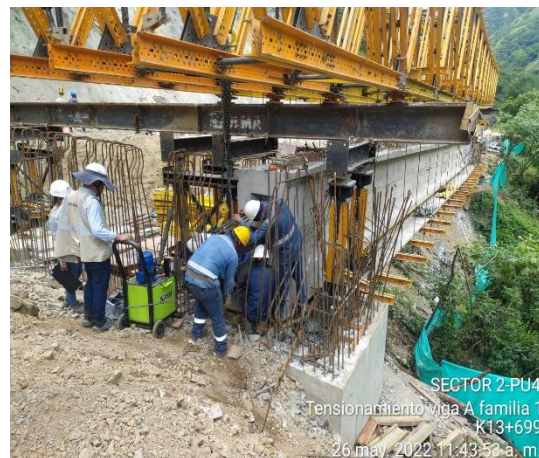
- Puente 4: Se realiza verificación del tensionamiento de Viga A, en el estribo 2

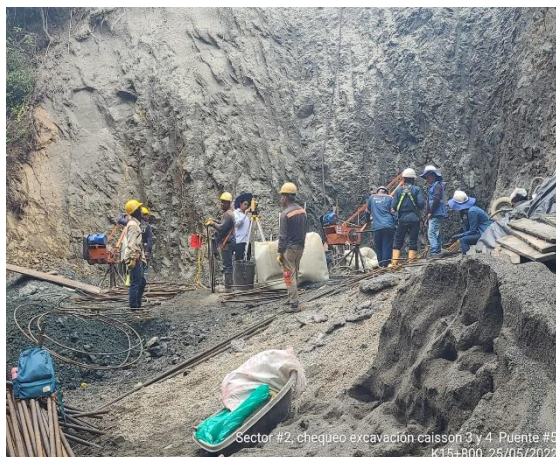
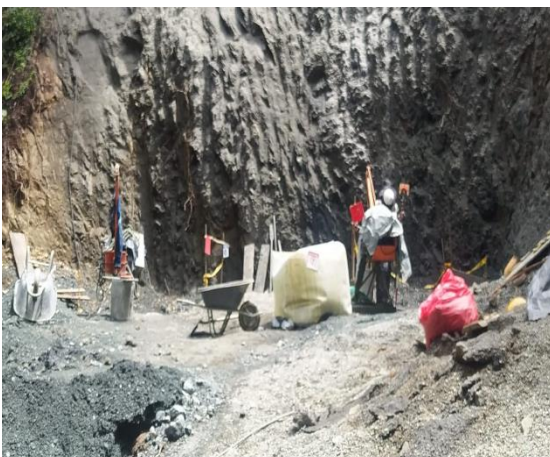
- Puente 5: Se realiza verificación de excavación para caisson 4 de estibo 2, cumpliendo con el requerimiento por diseño.

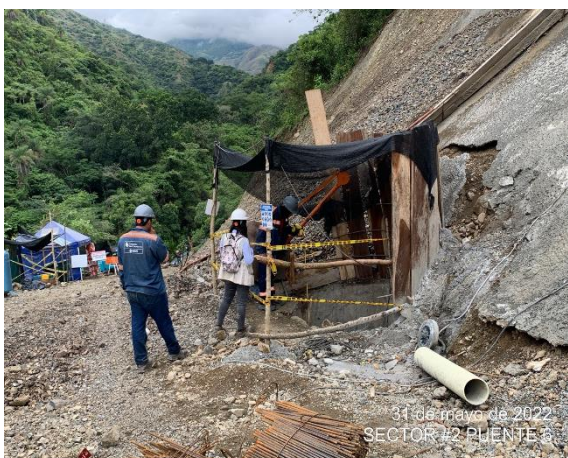
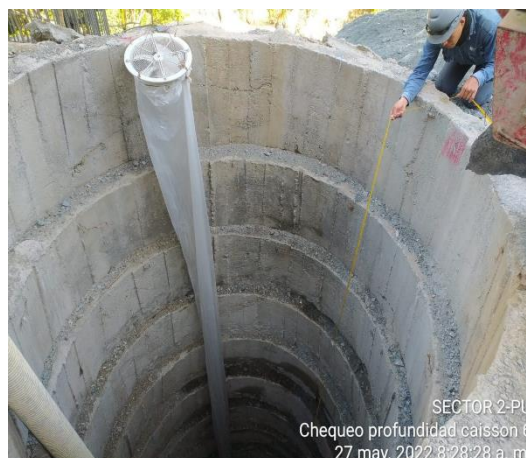
- Puente 6: Se verifica y libera excavación para caisson 3 de pila 1, se verifica altura para aceros de caisson 4 y 5.

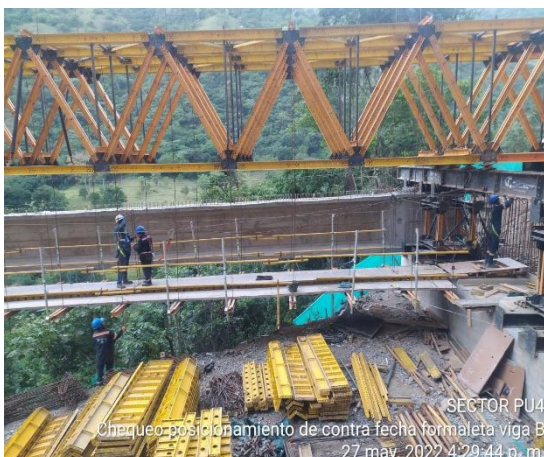
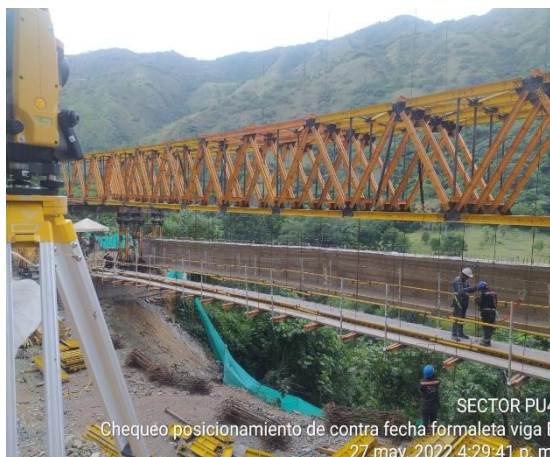
- Puente 4: Se realiza verificación de niveles de contra flecha aplicados al encofrado de la viga B, se libera estructura por topografía.

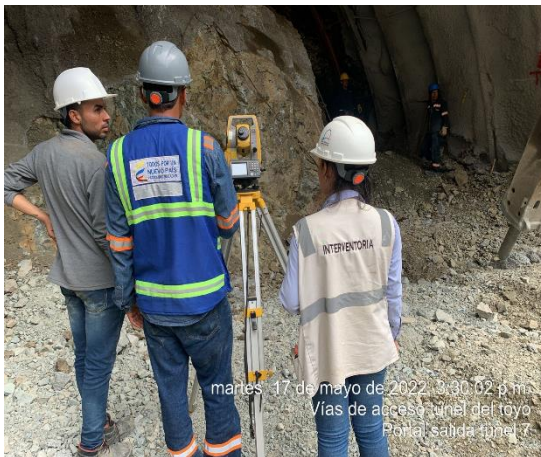
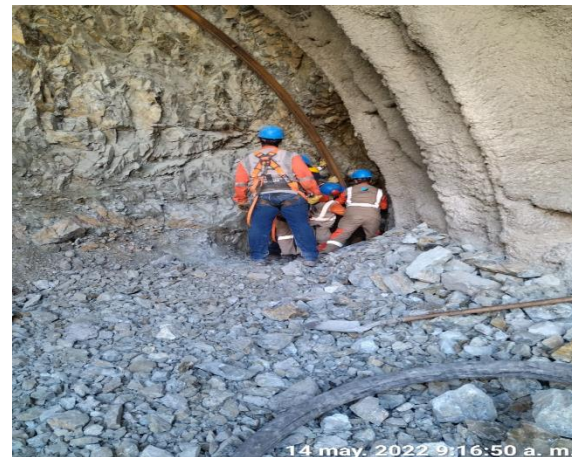
- **Túnel 7 Portal salida:** Se realiza acompañamiento en la liberación de arcos y levantamiento de excavación, entre las abscisas K13+984.10 al K13+996.10.

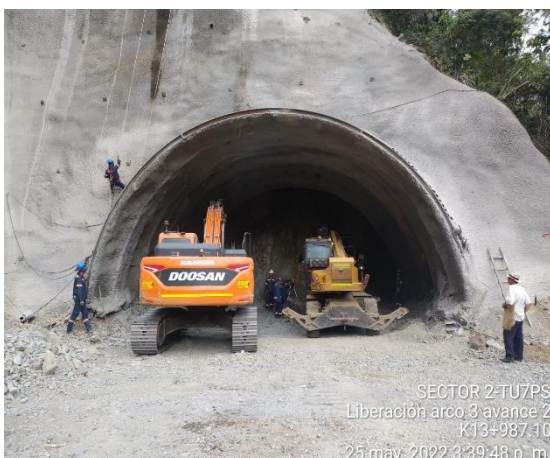
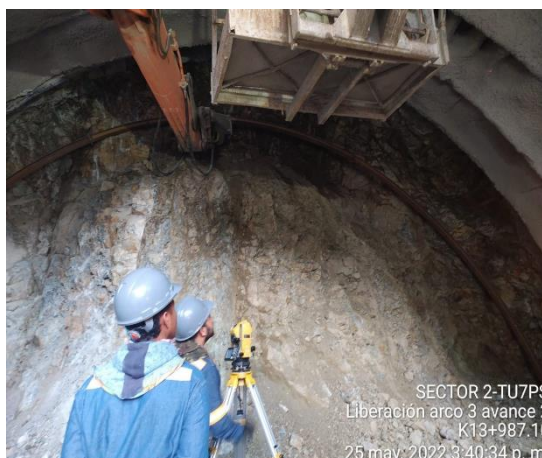
- **Túnel 8 Portal Entrada:** Se realiza acompañamiento en la liberación de arcos y levantamiento de excavación, entre las abscisas K15+025.25 al K15+043.25.

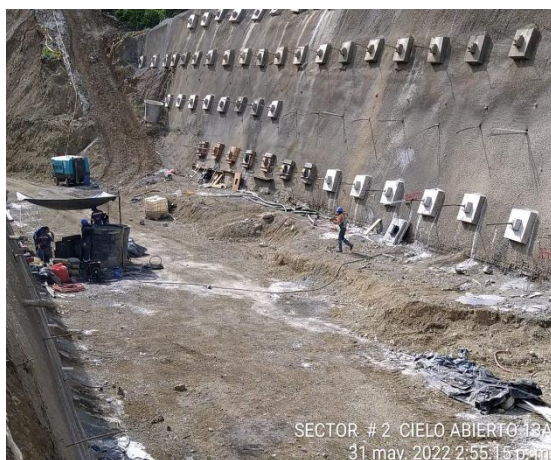
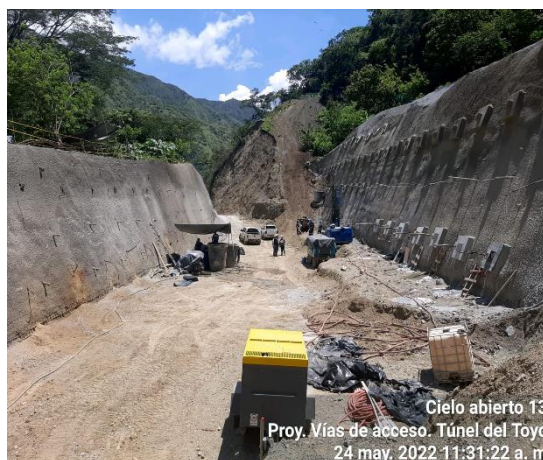
- Cielo abierto 13: Se libera chaflanes de corte entre las abscisas K12+510 al K12+600 costado derecho e izquierdo.

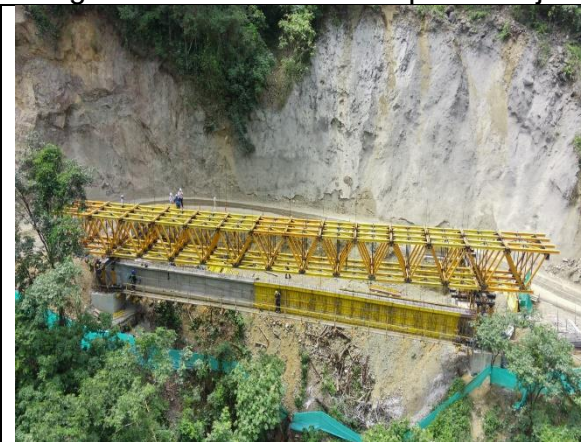
Durante el presente periodo se realizó la instalación de los apoyos en neopreno, acero de refuerzo, acero de preesfuerzo y concreto de 35 Mpa para las vigas A y B. La viga A fue tensada en etapa 1 arrojando alargamientos satisfactorios.

**Fotografía No. 1.** Viga postensada hormigonada

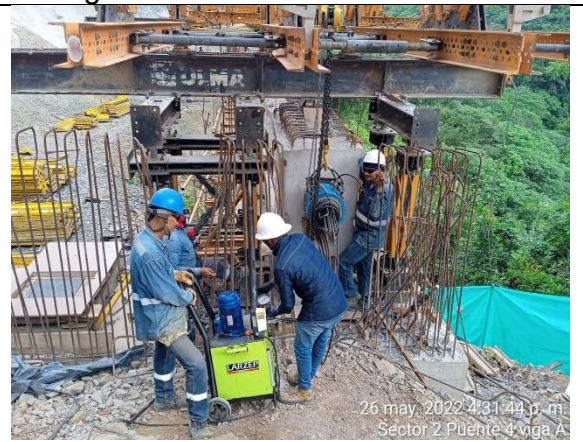
**Fotografía No. 2.** Labores de tensionamiento de vigas

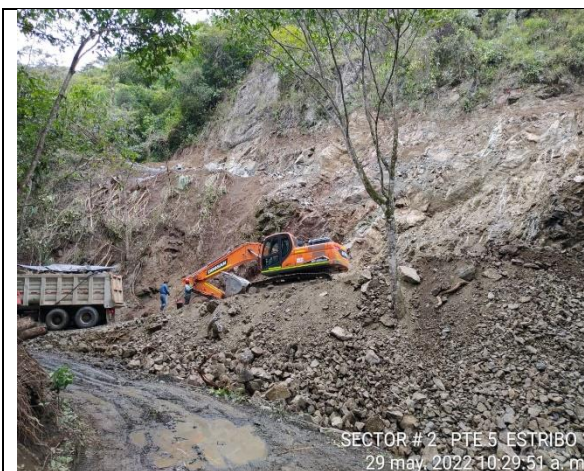
En el presente mes se inicia la excavación estructural en material común y roca para el inicio de la construcción del estribo No. 1.

**Fotografía No. 3.** Excavación estructural para el estribo No. 1

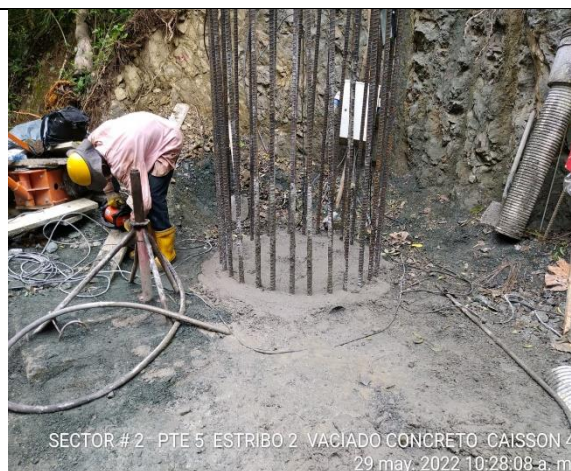
En el estribo No. 2 termina la excavación de los pilotes No. 3 y No. 4, se instala el acero de refuerzo y se realiza el hormigonado. En los taludes del estribo 2 también fue instalado el concreto lanzado para protección de los trabajadores que realizan la actividad de pilotaje.

**Fotografía No. 4.** Hormigonado de los pilotes No. 3 y No. 4 del estribo No. 2

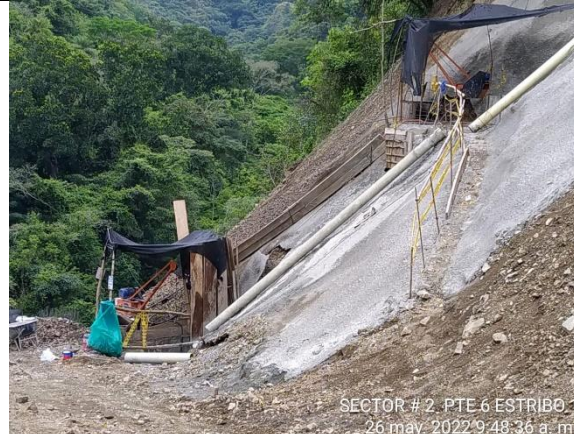
En el presente periodo, termino la excavación de los pilotes No. 1 y No. 2 del estribo No. 1 y terminaron las excavaciones de los pilotes No. 3, No. 4, No. 5 y No. 6 del apoyo de la pila No. 1.

| <p><b>Fotografía No. 5.</b> Excavación de pilotes No. 1 y No. 2 del estribo No. 1</p> | <p><b>Fotografía No. 6.</b> Instalación de hacer de refuerzo en pilote No. 3, No. 4 y No. 5</p> |

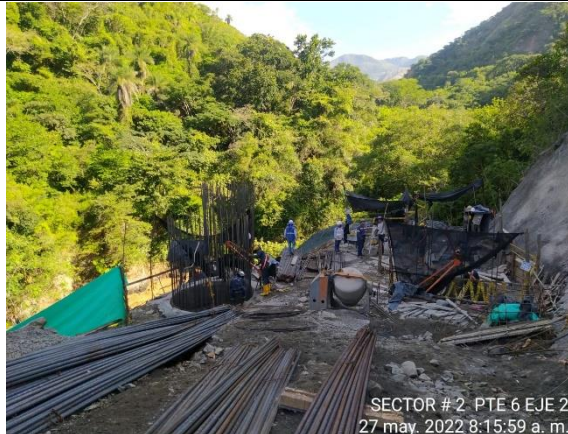
Se realiza la instalación parcial del acero de refuerzo en los pilotes No. 3, No. 4 y No. 5.

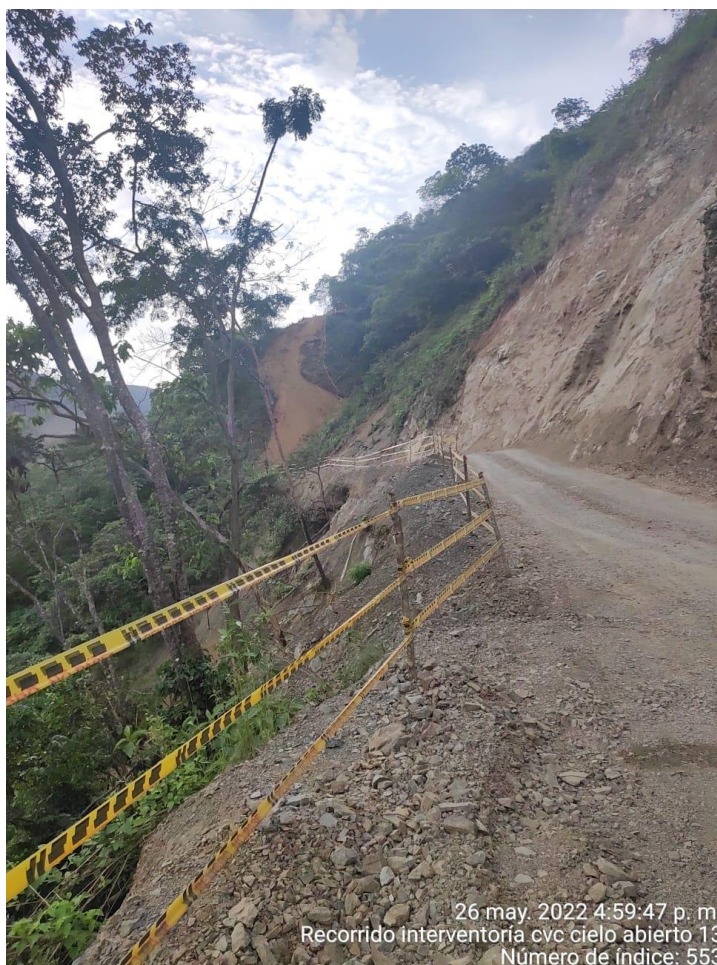
26 may. 2022 4:59:47 p. m.  
Recorrido interventoría cvc cielo abierto 13  
Número de índice: 553

Se manifiesta el incumplimiento del contratista en la señalización vial acorde a los establecido en PMT, denotando la carencia de elementos reflectivos y señalización vertical

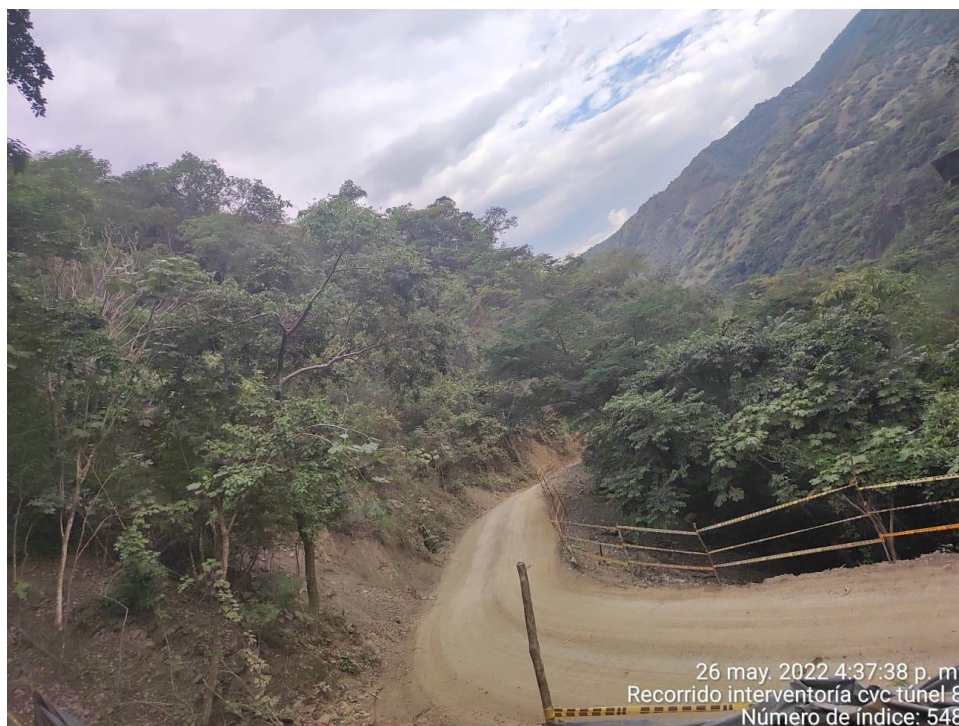
Foto: Vía sin elementos de señalización verticales

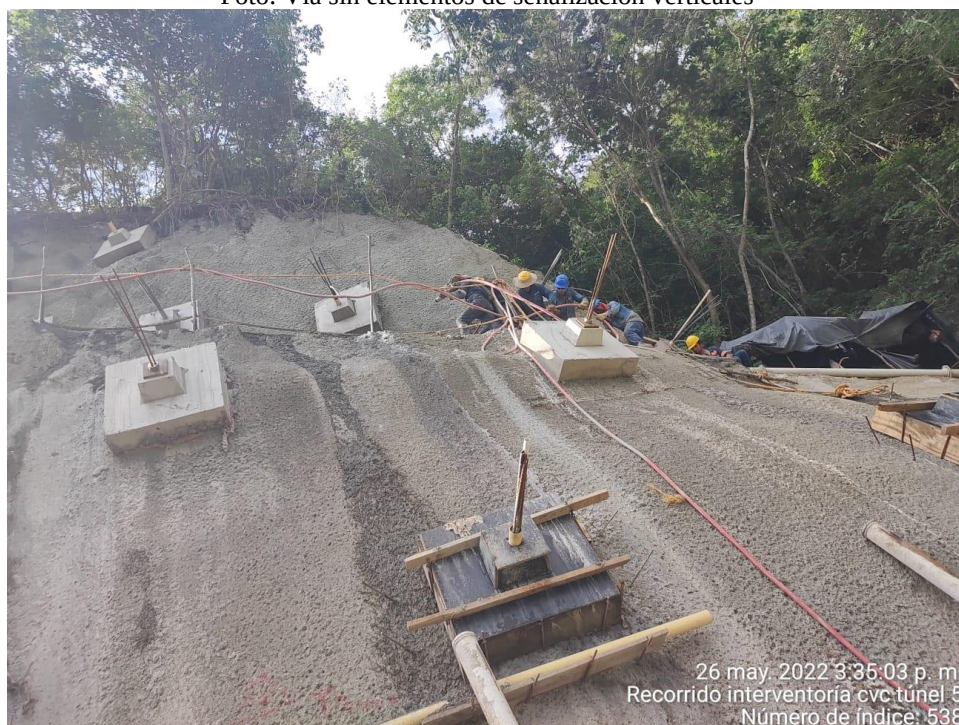
Foto: Trabajo en alturas sin EPPC

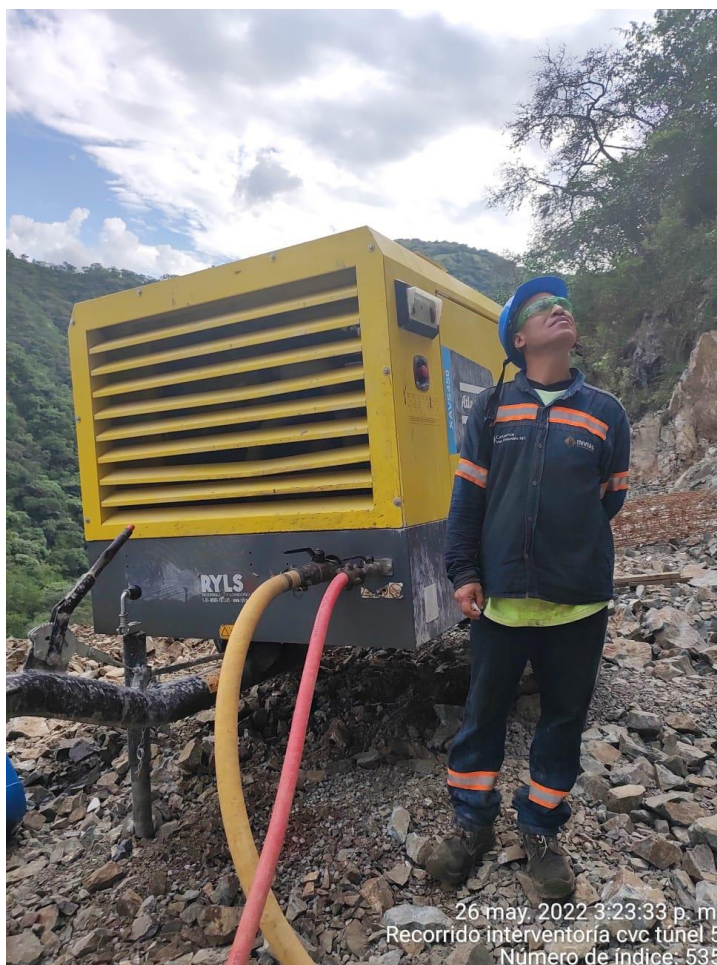
Foto: Trabajador expuesto a altos niveles de ruido sin EPPs

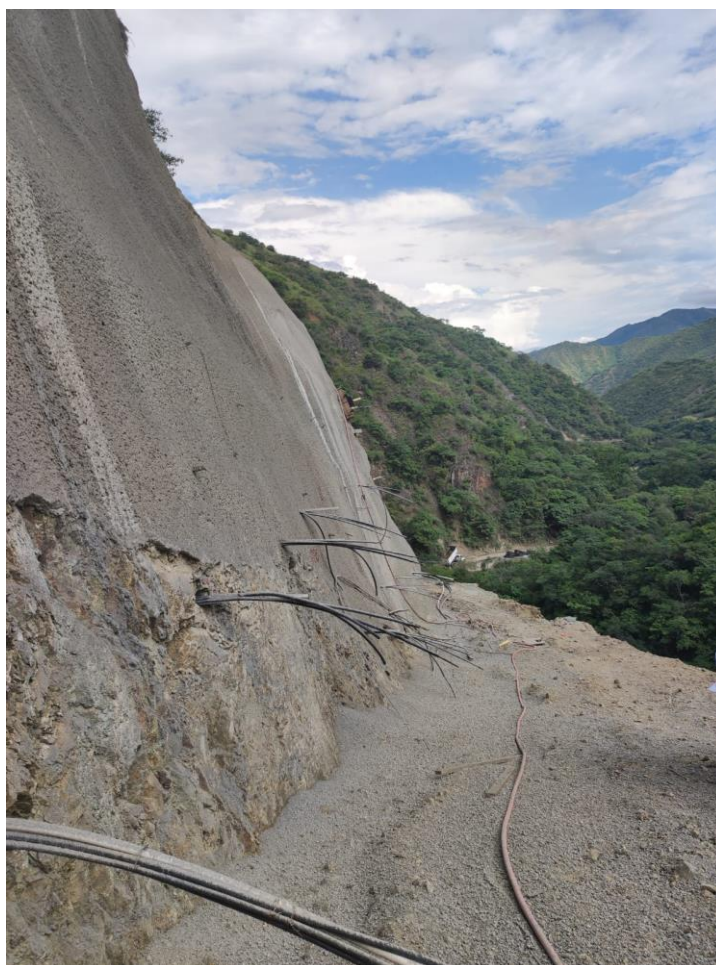
Foto: Falta de señalización y demarcación de frentes de obra

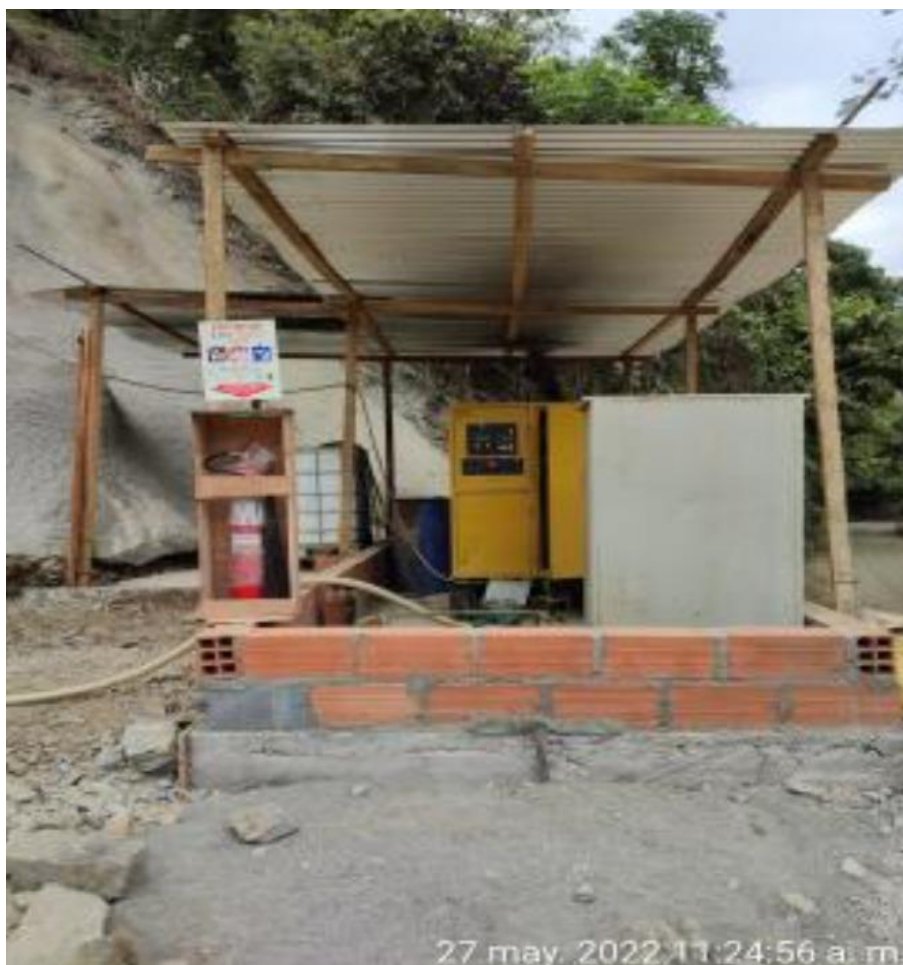
El contratista atendió las observaciones realizadas por la interventoría en torno al equipo de extracción de aire

Foto: Medidas correctivas tomadas por el contratista CVC061
