| | <b>INFORME DE VISITA</b><br><br><b>COPIA CONTROLADA</b> | | Código | F_008 | |

| Expediente | Seguimiento al Contrato de Consultoría No. 0751-24 | | | | | |
| Objetivo | Realizar visita de seguimiento a las actividades realizadas dentro del marco del contrato de Consultoría No. 751-23 | | | | | |

CORTOLIMA suscribe contrato de consultoría No. 0751-24, con el Consorcio Estudios Cortolima 2024, cuyo objeto es; Contratar los estudios y diseños de estructuras necesarias para la estabilización y contención de la vía de acceso al casco urbano del Municipio de Herveo.

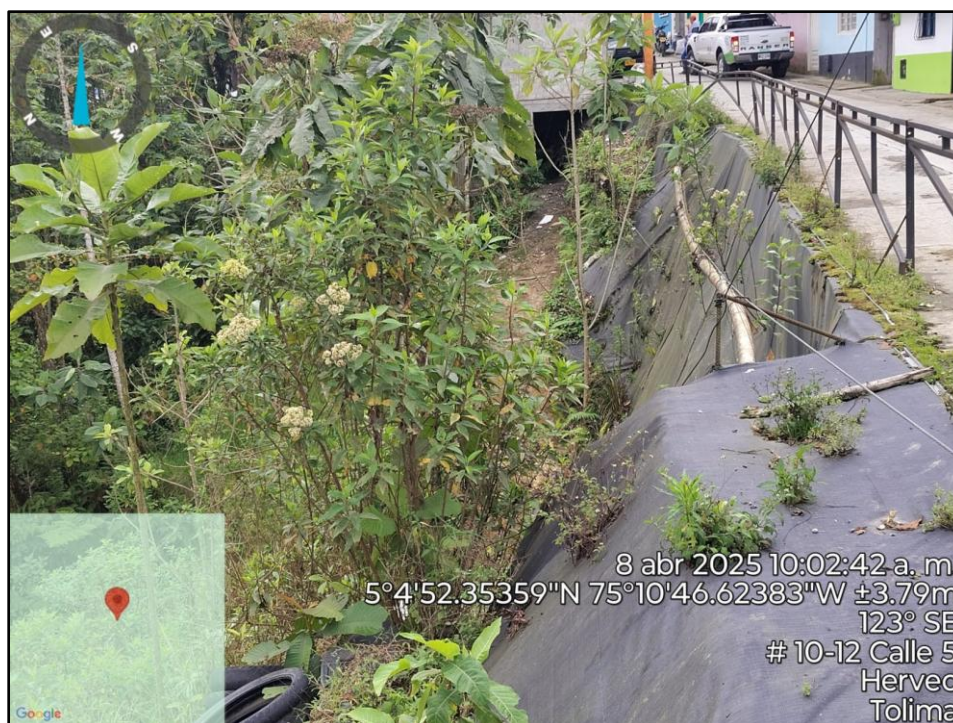
Figura 2. Área de interés. Se observa plástico protector del talud.  
Fuente: CORTOLIMA / GIR 2025.

El área de intervención se localiza sobre el alineamiento de la vía principal, correspondiente al sector afectado por la pérdida de viviendas durante la emergencia previa. En la actualidad, se evidencia la presencia de estructuras tipo trincho parcialmente cubiertas por vegetación, así como la instalación de un recubrimiento plástico sobre el talud expuesto, el cual cumple funciones de impermeabilización y control de la erosión (Figura 2). Es importante anotar que la cobertura vegetal se extiende hasta el punto de inicio de las obras civiles.

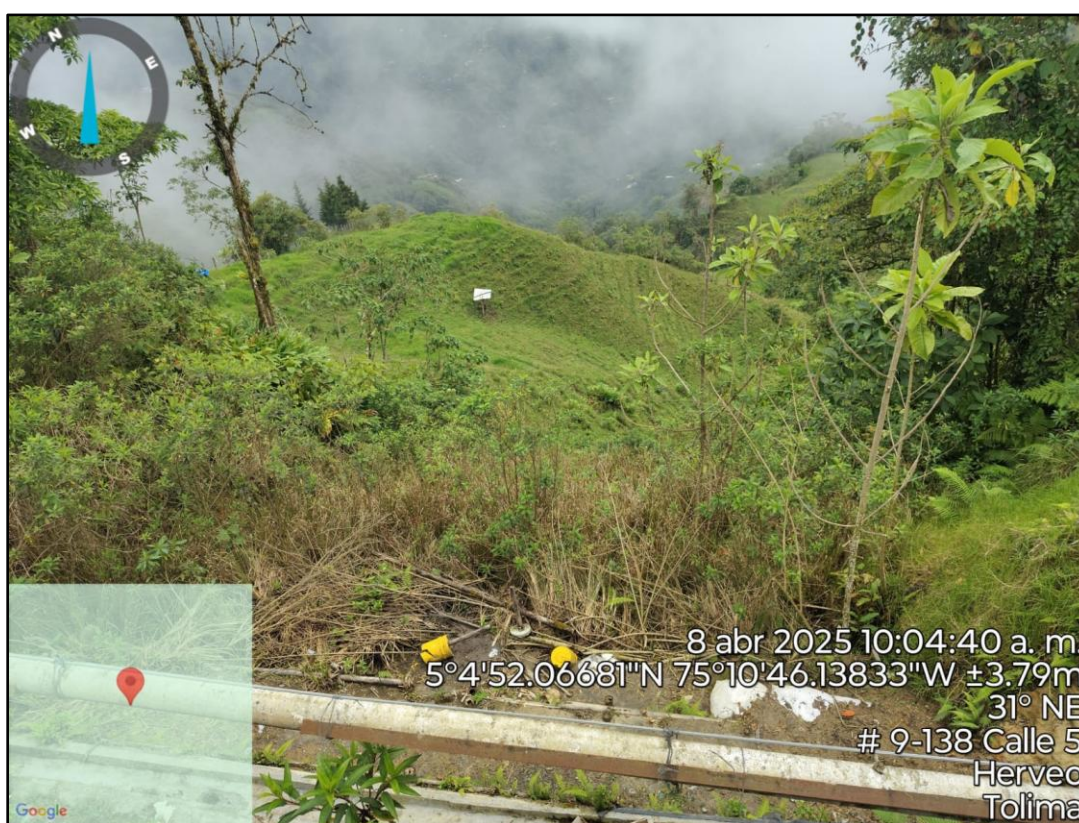
Figura 3. Área de Interés.  
Fuente: CORTOLIMA/GIR 2025.

Durante la visita de inspección realizada el 08 de abril de 2025, no se evidenció afectación ni riesgo de afectación sobre los recursos flora y suelo como consecuencia de las actividades de perforación y muestreo.

De acuerdo con la Figura 3, se observa que el área objeto del estudio presenta un uso del suelo destinado al pastoreo y no se identifican procesos erosivos activos atribuibles a las actividades desarrolladas en el marco de las obligaciones del Contrato de Consultoría No. 0751-24.

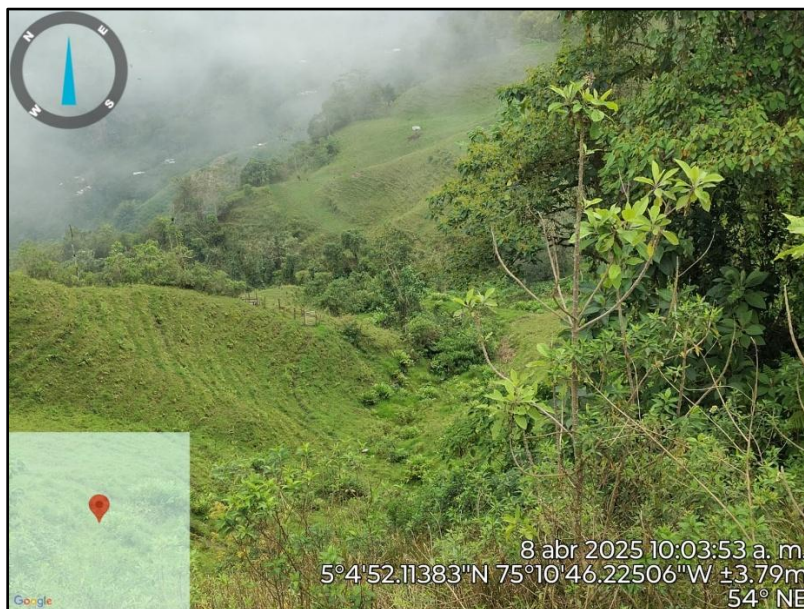
Figura 4. Área de Interés.  
Fuente: CORTOLIMA/GIR 2025.

El área de trabajo, para el contrato de consultoría No. 0751-24, conserva las características morfológicas propias del sector, las cuales no fueron modificadas por las acciones de perforación y muestreo.

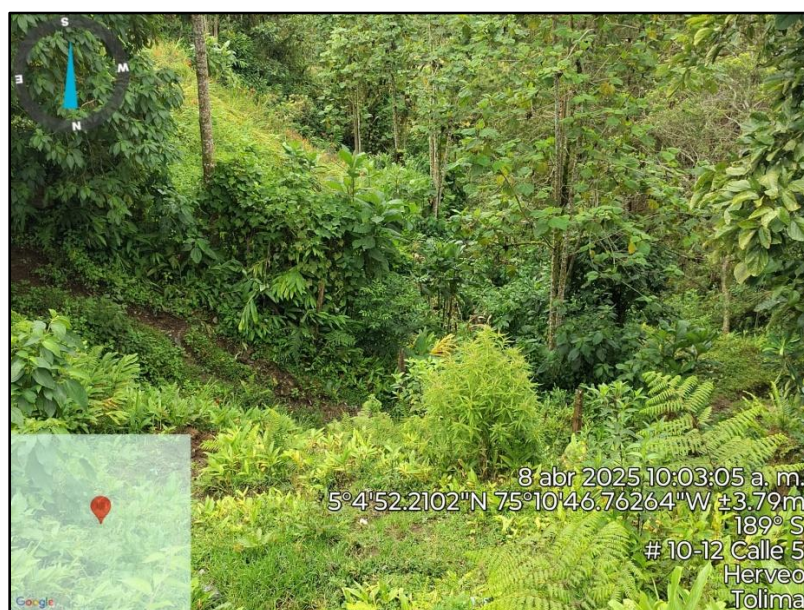
Figura 5. Área de Interés.  
Fuente: CORTOLIMA/GIR 2025.

En ninguno de los costados de la vía de acceso se evidencia afectación ni riesgo de afectación a los recursos suelo y flora, de acuerdo con las condiciones observadas durante el recorrido realizado en el mes de enero de 2025.
