INFORME MENSUAL DE INTERVENTORIA  
01 AL 31 DE OCTUBRE DE 2023  
No. 11

REPÚBLICA DE COLOMBIA  
MINISTERIO DE TRANSPORTE  
**INSTITUTO NACIONAL DE VÍAS – INVÍAS**

INFORME MENSUAL DE INTERVENTORÍA N°11

PERIODO  
01 AL 31 DE OCTUBRE 2023

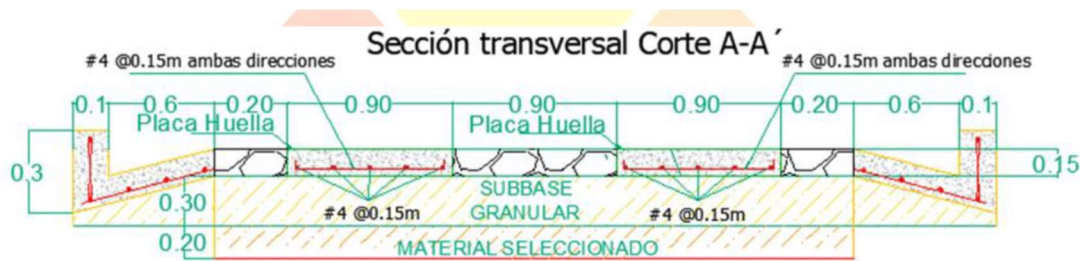
Imagen 2. Tomado del Vol. I Estructura de Pavimento Placa Huella

El Contratista presenta el Diseño de la estructura de pavimento con placa huella de la construcción de la vía terciaria que comunica la vereda Pueblo Nuevo del municipio de Jamundí, de acuerdo a las normas y criterios establecidos en La Cartilla de Obras Menores de Drenaje y Estructuras Viales Programa Colombia Rural, para un tramo de 400 m, calzada bidireccional.

La alternativa a construir será la sección tipo INVIAS con un  $e = 0.15$  m de huella en concreto hidráulico de  $210 \text{ kg/cm}^2$  y  $0.30$  m de material granular tipo subbase y/o base granular clase B con su mejoramiento de  $0.20$  m como se detalla a continuación.

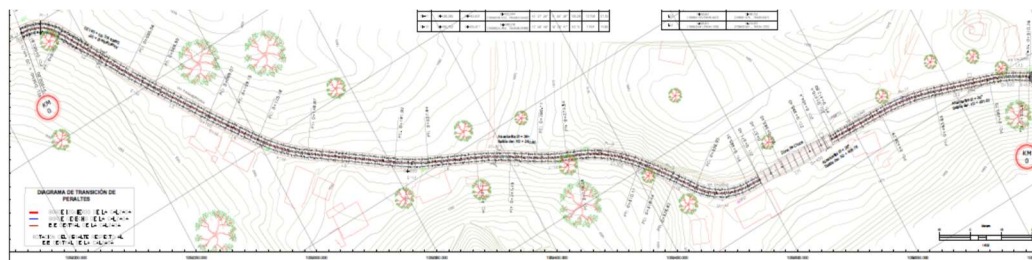
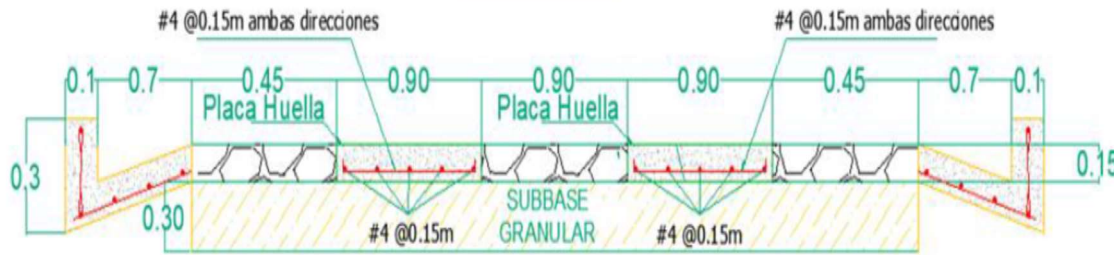
Imagen 6. Vol. I Estudio y diseño estructura de placa huella

El contratista remite el estudio y diseño de la estructura de pavimento Placa Huella en el tramo la vereda El Lago – Conexión Colegio y Panamericana del municipio de Piendamó para una longitud de 510 m calzada bidireccional de acuerdo con las normas y criterios establecidos en La Cartilla de Obras Menores de Drenaje y Estructuras Viales Programa Colombia Rural.

En el cual concluyen que la alternativa a construir será la sección tipo INVIAS con un  $e = 0.15$  m de huella en concreto hidráulico de 210 kg/cm<sup>2</sup> y 0,30 m de material granular tipo subbase granular clase B como se detalla a continuación.

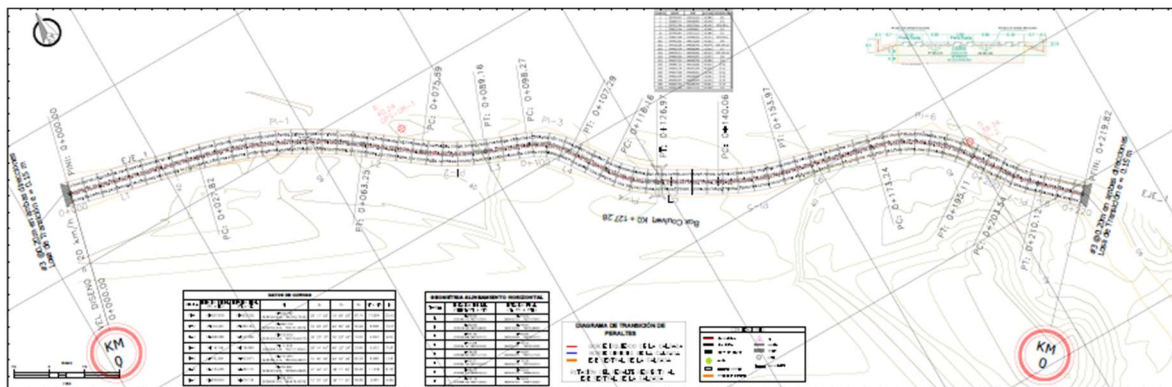
Imagen 8. Tomada del Vol. II Estudió de Trazado y Diseño Geométrico

El tramo se divide en un (1) tramo de 220 metros ubicada al noroccidente del departamento de Cauca, el tramo vial comunica la vereda Chete – Coteje – San José – Santa María del municipio de Timbiquí. Se requiere intervenir una parte de la vía, el punto inicial para la intervención se da en la abscisa PK0+000, finalizando en la abscisa PK0+220.”

El tipo de vehículo de diseño se basó en el aforo de tránsito, que para este caso sería de categoría C2. Sin embargo, se diseñó para una categoría vehicular C3, para una velocidad de diseño asignada de 20 KM/h.

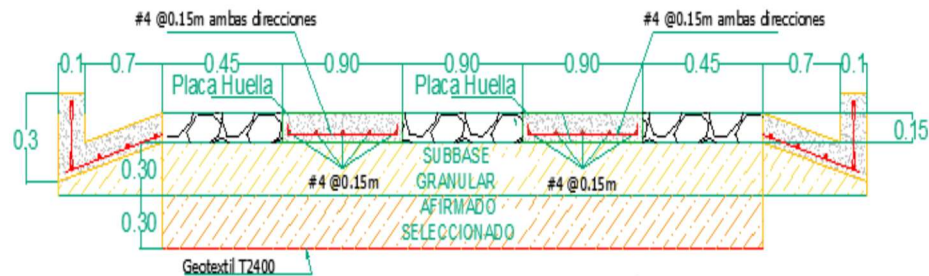
### 3.8.7.1 Concepto de Especialista de Interventoría.

En revisión al diseño presentado por el contratista, esta interventoría remite APROBACIÓN

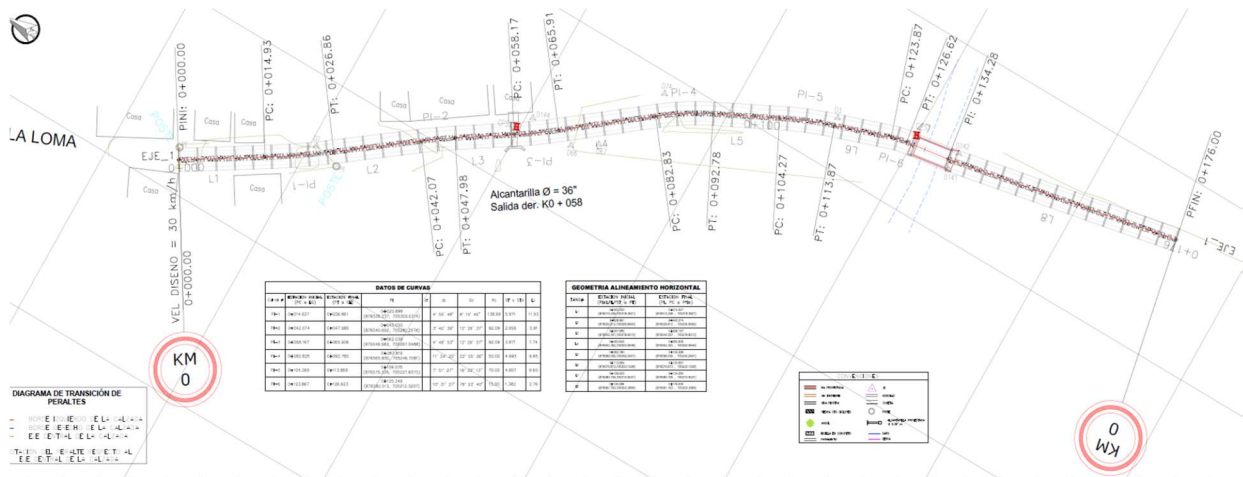
Imagen 9. Tomado Planta Perfil Diseño Geométrico V2

El contratista presenta diseño geométrico de la construcción de la vía terciaria que comunica la vereda La Loma con El Playón, de acuerdo a las normas y criterios establecidos en La Cartilla de Obras Menores de Drenaje y Estructuras Viales Programa Colombia Rural, donde Se requiere intervenir una parte de la vía.

Dicho tramo se divide en un (1) solo tramo el punto inicial para la intervención se da en la abscisa PK0+000, finalizando en la abscisa PK0+176, para tránsito de un C2 -C3, Para el tramo en estudio, por tratarse de una vía existente, la mayor pendiente longitudinal es del 5,39%. Por consiguiente, la rasante del proyecto se diseñó lo más cercana posible a la subrasante existente, con el fin de minimizar grandes movimientos de tierra y así minimizar costos durante el proceso constructivo.

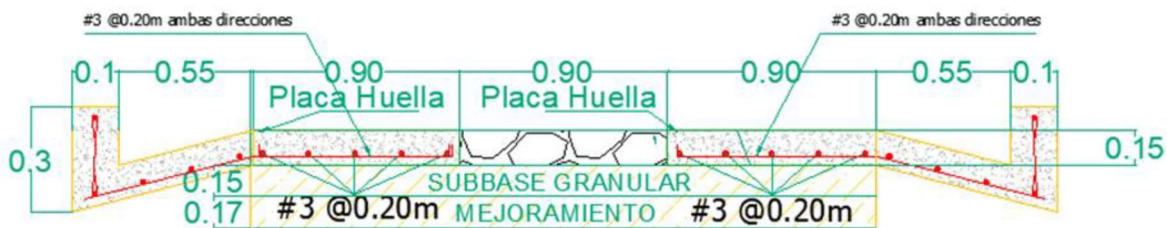
Imagen 10. Tomado del Diseño de Estructura de Placa Huella de OR Construcciones e Ingeniería SAS

El contratista remite el diseño de la estructura de pavimento con placa huella de la construcción de la vía terciaria que comunica la vereda La Loma con El Playón del municipio de Magüi Payán, de acuerdo con las normas y criterios establecidos en la Cartilla de Obras Menores de Drenaje y Estructuras Viales Programa Colombia Rural. La alternativa a construir será la sección tipo INVIAS con un  $e = 0.15$  m de huella en concreto hidráulico de  $210 \text{ kg/cm}^2$  y  $0,15$  m de material granular tipo subbase clase B con su mejoramiento de  $0,17$  m como se detalla en la siguiente imagen:

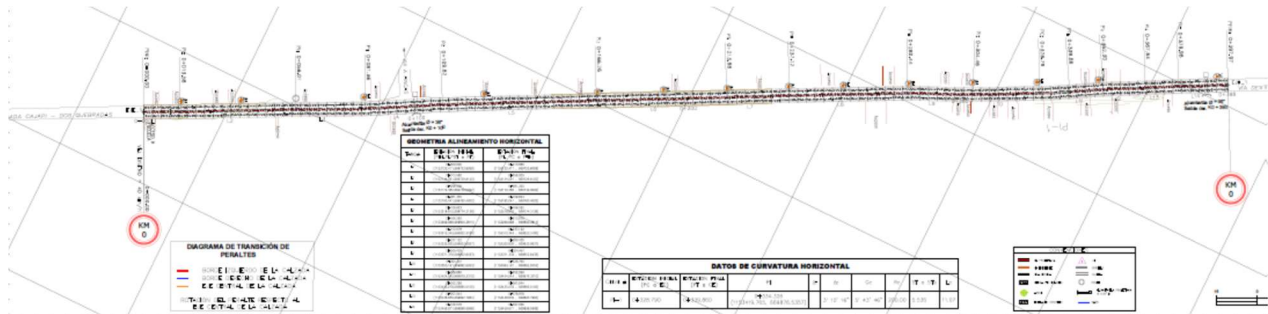
Imagen 12. Tomado Diseño Geométrico V2 OR Construcciones e Ingeniería SAS

El contratista remite el Diseño geométrico de la construcción de la vía terciaria que comunica la vereda Cajapi con Dosquebradas del municipio de Tumaco, de acuerdo con las normas y criterios establecidos en La Cartilla de Obras Menores de Drenaje y Estructuras Viales Programa Colombia Rural, en un tramo I de 398 m en el punto inicial para la intervención se da en la abscisa PK0+000, finalizando en la abscisa PK0+398 diseñado para un tránsito de vehículo C2- C3.

Para el tramo en estudio, por tratarse de una vía existente, la mayor pendiente longitudinal es del 0,53%. Por consiguiente, la rasante del proyecto se diseñó lo más cercana posible a la subrasante existente, con el fin de minimizar grandes movimientos de tierra y así minimizar costos durante el proceso constructivo.

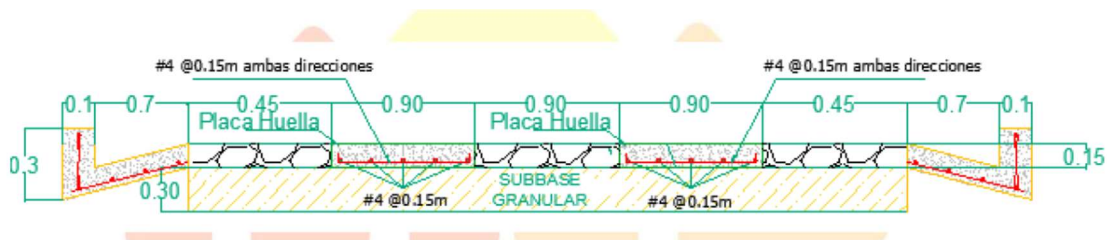
Imagen 13. Tomado Diseño de Estructura de Pavimento Placa Huella V2

El contratista presenta el diseño de la estructura de pavimento con placa huella de la construcción de la vía terciaria que comunica la vereda Cajapi con Dosquebradas del municipio de Tumaco, de acuerdo a las normas y criterios establecidos en La Cartilla de Obras Menores de Drenaje y Estructuras Viales Programa Colombia Rural, la alternativa a construir será la sección tipo INVIAS con un  $e = 0.15$  m de huella en concreto hidráulico de 210 kg/cm<sup>2</sup> y 0,30 m de material granular tipo subbase granular clase B como se detalla en la siguiente imagen:

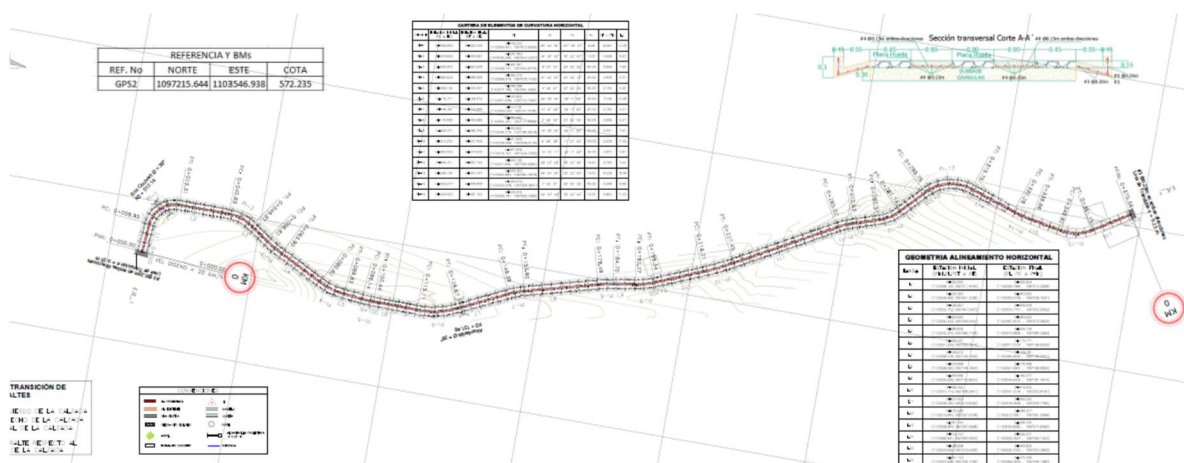
Imagen 16. Tomado Diseño Geométrico V2 OR Construcciones e Ingeniería SAS

El contratista remite el diseño geométrico de la construcción de la vía terciaria que comunica la vereda Tahamí – Conondo – Institución educativa Bitucay del municipio de Bagadó, de acuerdo a las normas y criterios establecidos en La Cartilla de Obras Menores de Drenaje y Estructuras Viales Programa Colombia Rural, Se requiere intervenir una parte de la vía, el punto inicial para la intervención se da en la abscisa PK0+000, finalizando en la abscisa PK0+208 el tipo de terreno del corredor a intervenir es escarpado con pendientes mayores al 8% de categoría terciaria, diseñado para un tránsito de vehículo C2- C3, para una longitud de placa huella de 208.8 m, calzada bidireccional.

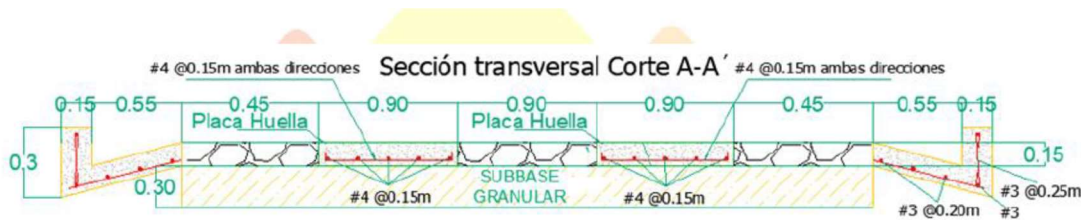
Imagen 17. Tomado Diseño de Estructura de Pavimento Placa Huella V1

El contratista presenta el diseño de la estructura de pavimento con placa huella de la construcción de la vía terciaria que comunica la vereda Tahamí – Conondo – Institución educativa Bitucay del municipio de Bagadó, de acuerdo a las normas y criterios establecidos en La Cartilla de Obras Menores de Drenaje y Estructuras Viales Programa Colombia Rural.

La alternativa a construir será la sección tipo INVIAS con un  $e = 0.15$  m de huella en concreto hidráulico de  $210 \text{ kg/cm}^2$  y  $0.30$  m de material granular tipo subbase granular clase B como se detalla a continuación.

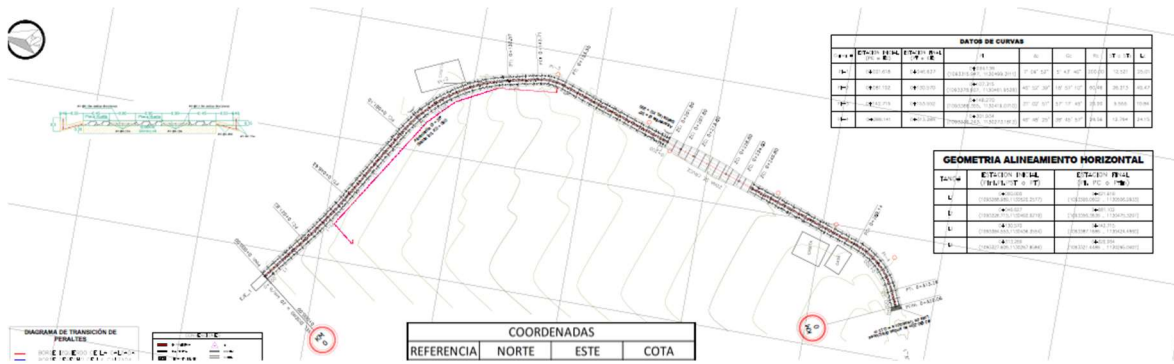
Imagen 18. Tomado Diseño Geométrico V2 OR Construcciones e Ingeniería SAS

de tránsito, que para este caso sería de categoría C2. Sin embargo, se diseñó para una categoría vehicular C3.

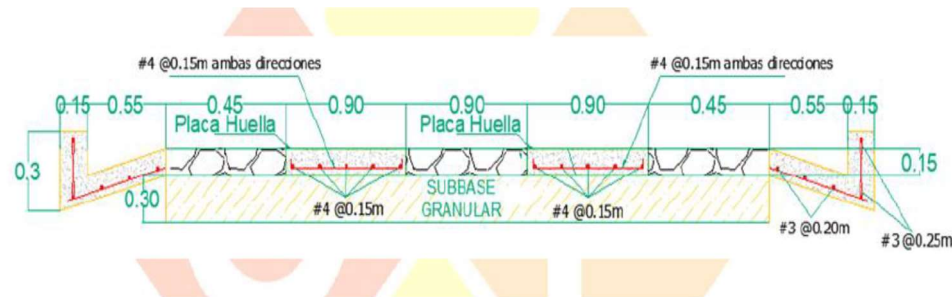
Imagen 19. Tomado Diseño de Estructura de Pavimento Placa Huella V1

la sección tipo INVIAS con un  $e = 0.15$  m de huella en concreto hidráulico de 210 kg/cm<sup>2</sup> y 0,30 m de material granular tipo subbase granular clase B como se detalla a continuación.

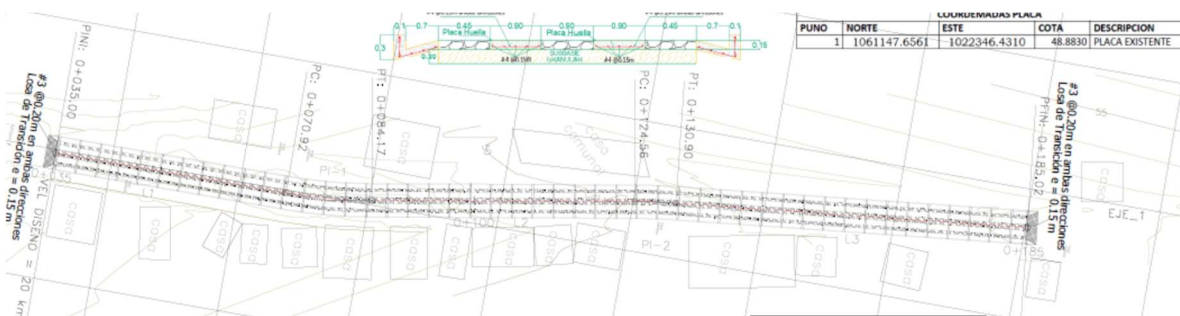
Imagen 20. Tomado Diseño Geométrico V1 OR Construcciones e Ingeniería SAS

El contratista realiza entrega del diseño geométrico de la vía terciaria Itsmina-Pie de pepe-Puerto Meluk del municipio de Medio Baudó, Departamento de Chocó de acuerdo a las normas y criterios establecidos en La Cartilla de Obras Menores de Drenaje y Estructuras Viales Programa Colombia Rural, correspondiente a 150 m de calzada bidireccional, en el punto inicial PK+035 finalizando en la abscisa PK0+185, el tipo de vehículo de diseño se basó en el aforo de tránsito, que para este caso sería de categoría C2. Sin embargo, se diseñó para una categoría vehicular C3.

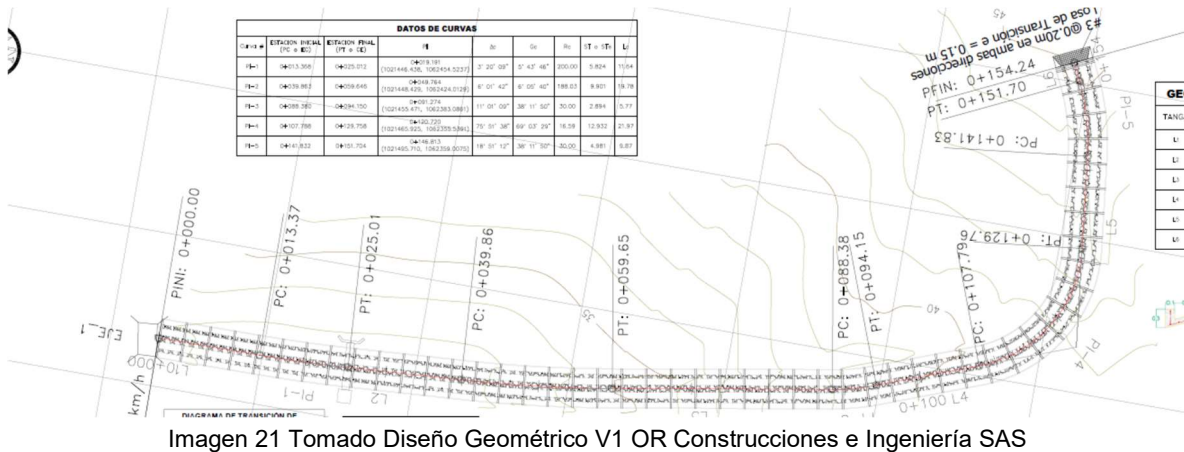
Se requiere intervenir una parte de la vía, el punto inicial para la intervención se da en la abscisa PK0+000, finalizando en la abscisa PK0+154.20 en la vía terciaria Istmina-Pie de pepe-Puerto Meluk del municipio de Medio Baudó, Departamento de Chocó de acuerdo a las normas y criterios establecidos en La Cartilla de Obras Menores de Drenaje y Estructuras Viales Programa Colombia Rural.

Correspondiente al tramo Berrecuy y la Granja se aprueba el diseño geométrico, sin embargo, la interventoría recomienda evaluar la condición existente en los primeros 80m del corredor puede requerir confinamiento lateral al costado derecho, por ello se solicita verificar en terreno esta condición o determinar la solución a nivel predial que manejo puede darse.

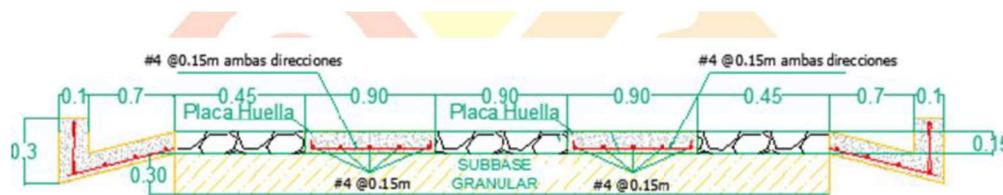
Imagen 22. Diseño de Placa huella Tomado del informe de pavimentos

El contratista realiza entrega del diseño de la estructura de pavimento con placa huella de la vía terciaria Itsmina-Pie de pepe-Puerto Meluk del municipio de Medio Baudó, Departamento de Chocó del sector Berrecuy con 150 m y La Granja Comunitaria con 154,20 m sumando en total 304,20 m, calzada bidireccional.

La alternativa a construir será la sección tipo INVIAS con un  $e = 0.15$  m de huella en concreto hidráulico de  $210 \text{ kg/cm}^2$  y 0,30 m de material granular tipo subbase granular clase B como se detalla a continuación.
