| ACTO CONTRACTUAL:<br>MINIMA CUANTIA-PRESTACION<br>DE SERVICIOS | NUMERO<br>315 | FECHA<br>10 DICIEMBRE 2024 | ACTA DE INICIO<br>13 DICIEMBRE 2024 |
| OBJETO | CONTRATAR EL MANTENIMIENTO PREVENTIVO Y CORRECTIVO A TODO COSTO CON SUMINISTRO DE REPUESTOS PARA ALGUNOS VEHICULOS AUTOMOTORES, ADSCRITOS AL COMANDO DE POLICIA DEL MUNICIPIO DE ARMERO GUAYABAL | | |

## INFORME VEHÍCULO

#### INFORME VEHÍCULO

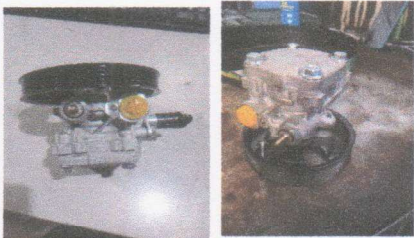
| 1 | bomba de dirección | |

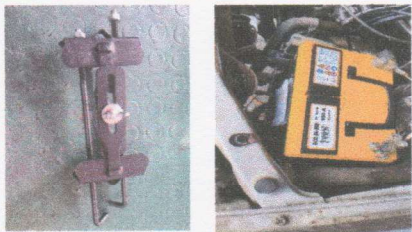
| 1 | suministro de instalacion soporte de bateria adecuado para la configuracion de espacio del vehiculo | |

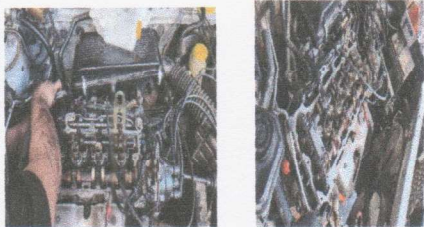
| 1 | kit de reparticion, cadena,tensor, desmote de kit usado, suministro de kit nuevo, arme. | |

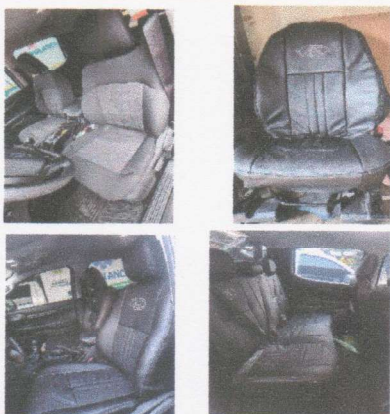
| 1 | forro de sillas | |

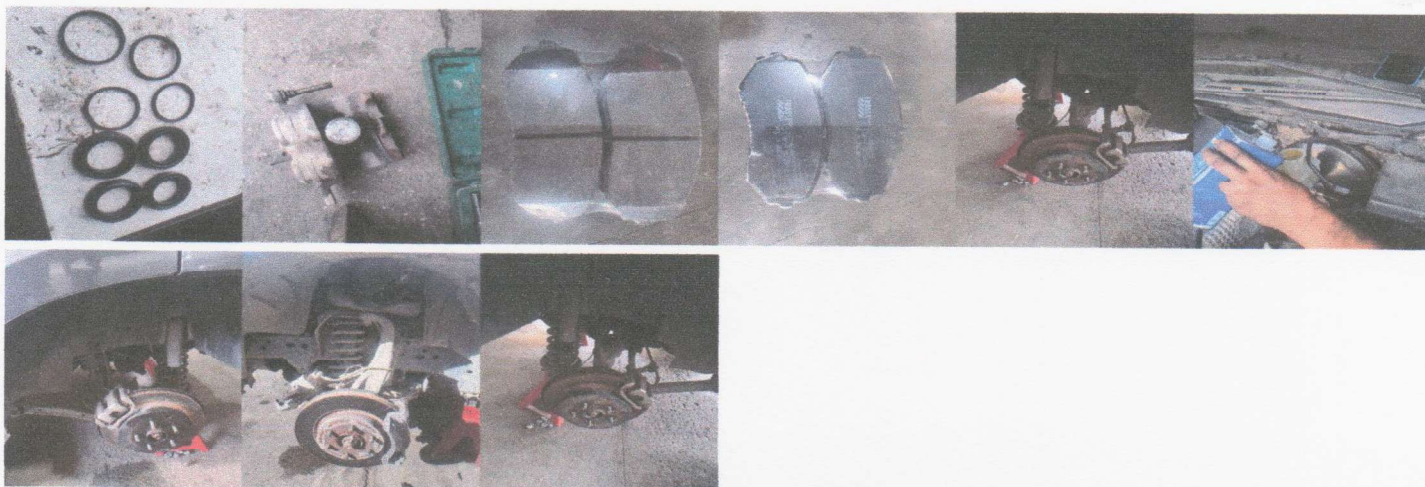
- Mantenimiento a Frenos se inspeccionaron y reemplazaron las pastillas de freno delanteros, cilindros de los frenos, se realiza mantenimiento y cambio de ligas de mordazas, líquido de frenos, se cambian empaque de mordazas, se limpian, y lubrican los componentes del sistema de frenos

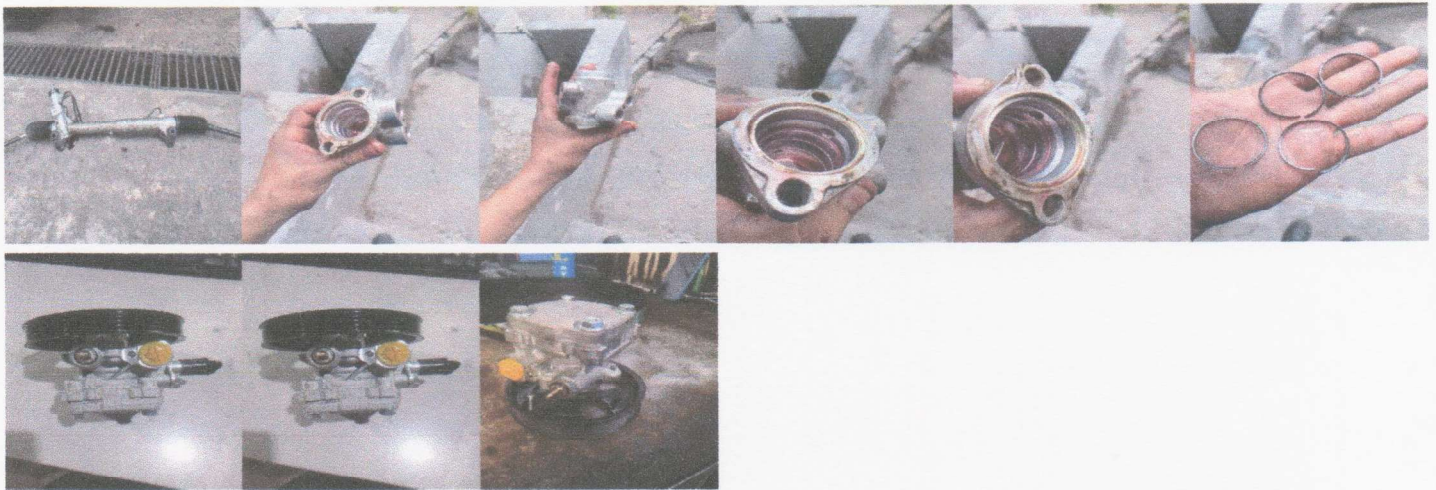
- Se realiza desmonte de la caja de la dirección se realiza mantenimiento, se cambia empaquetadura, se cambian guarda polvos, se desmonta bomba de la dirección se re procede

a cambiar, se desmonta depósito de hidráulico se realiza limpieza y se procede a cambiar el respectivo aceite.

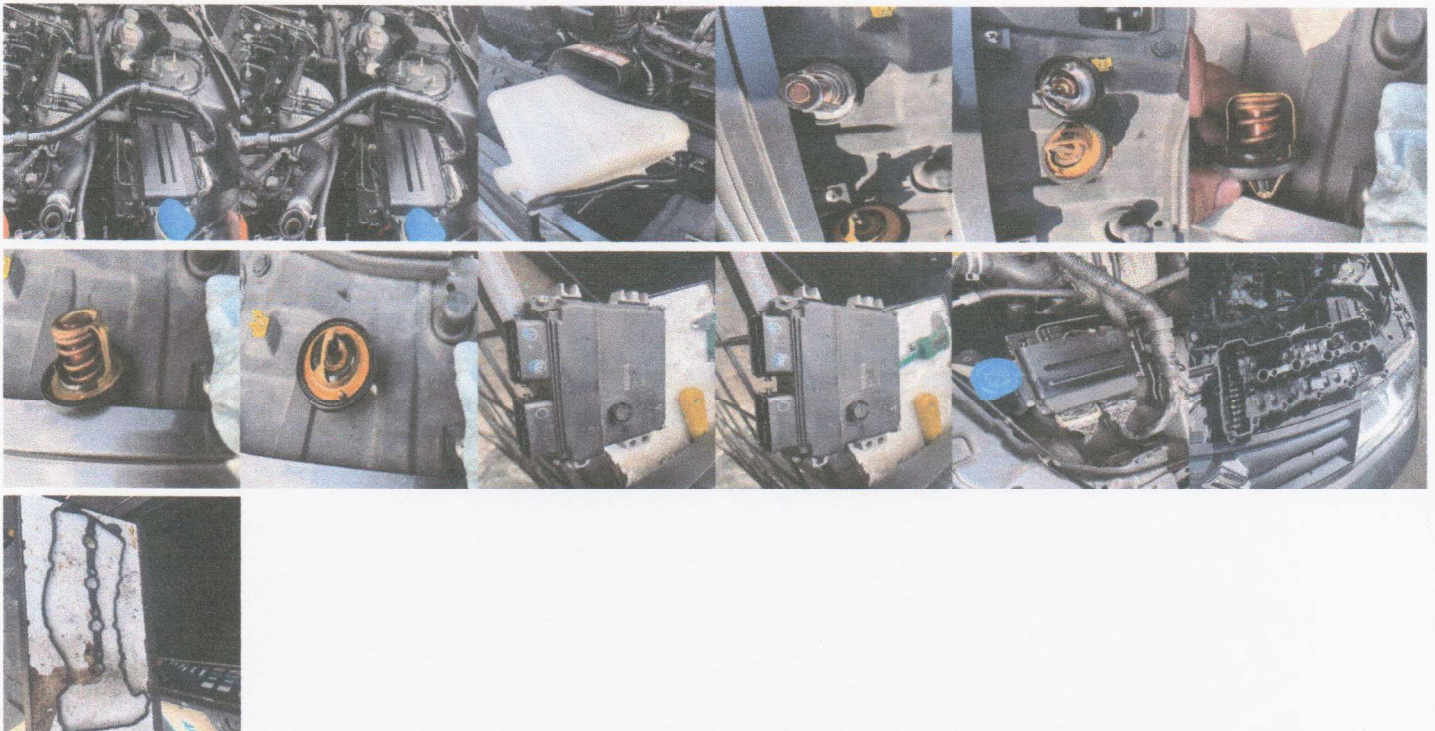
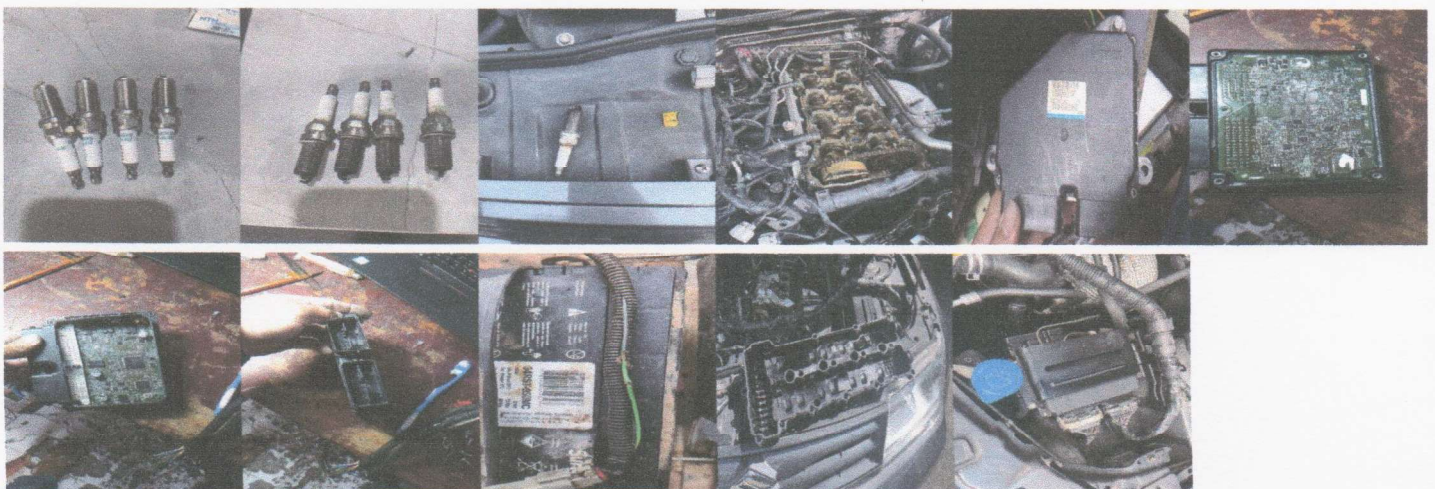
- Se procede a realizar desmonte del módulo se procede a realizar revisión, por problema de encendido del vehículo se procede a realizar reprogramación, se cambia instalaciones que se encontraban en malas condiciones. Se procede a realizar sincronización del vehículo se realiza cambio de empaque de tapa válvulas, cambio de bujías, se realiza cambio del termostato, se procede a realizar mantenimiento al radiador y se aplica refrigerante al vehículo.

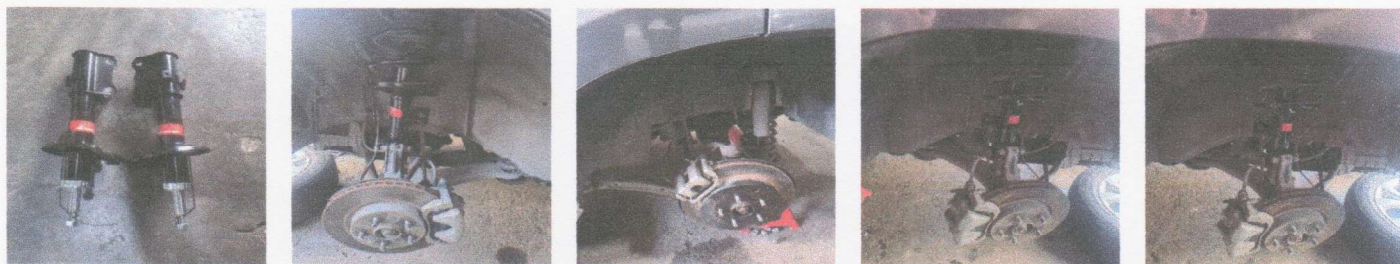
- Se procede a realizar revisión de suspensión se realiza cambio de amortiguadores delanteros.

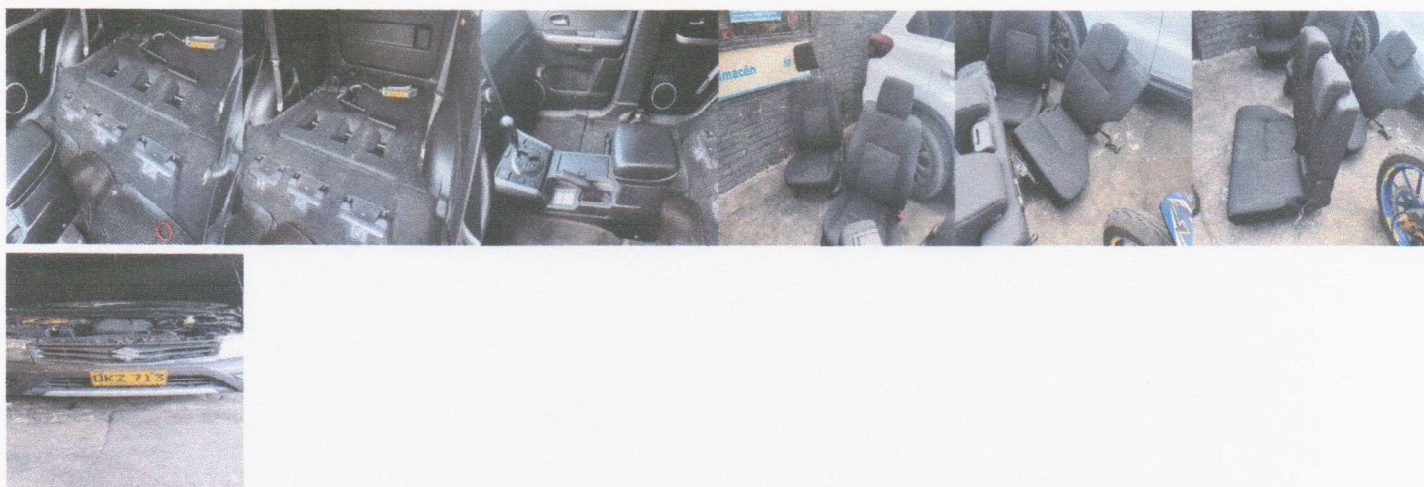
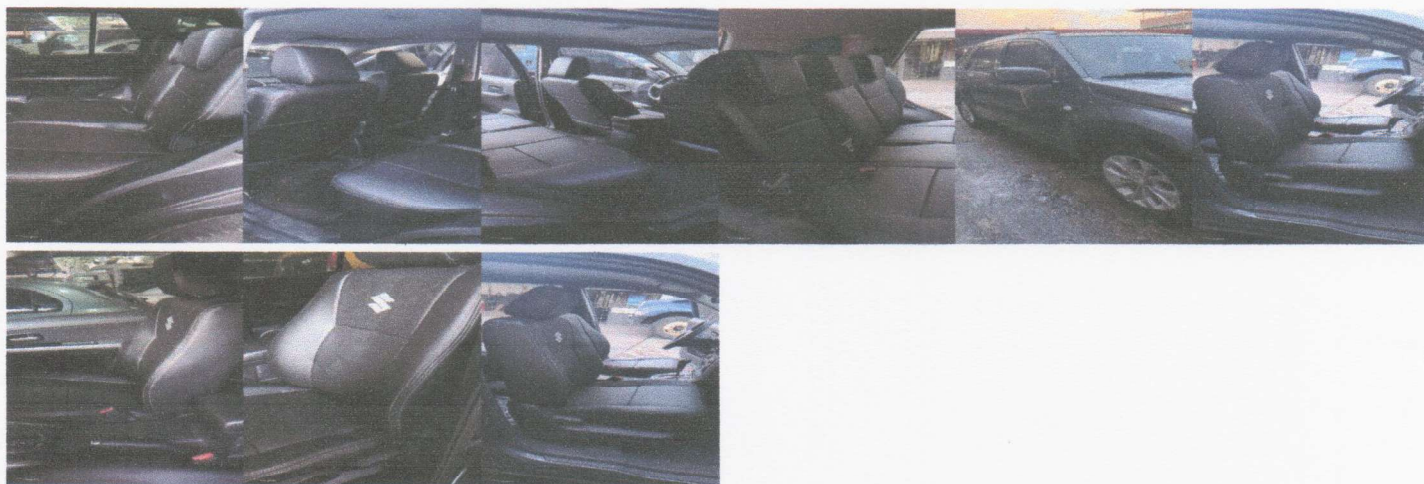
- Se cambió de tapizado y forros de las sillas por encontrarse en malas condiciones, se cambia aplicue de la exploradora lado derecho, se realiza lavado general del vehículo y se procede a realizar entrega del vehículo en perfectas condiciones de funcionamiento.

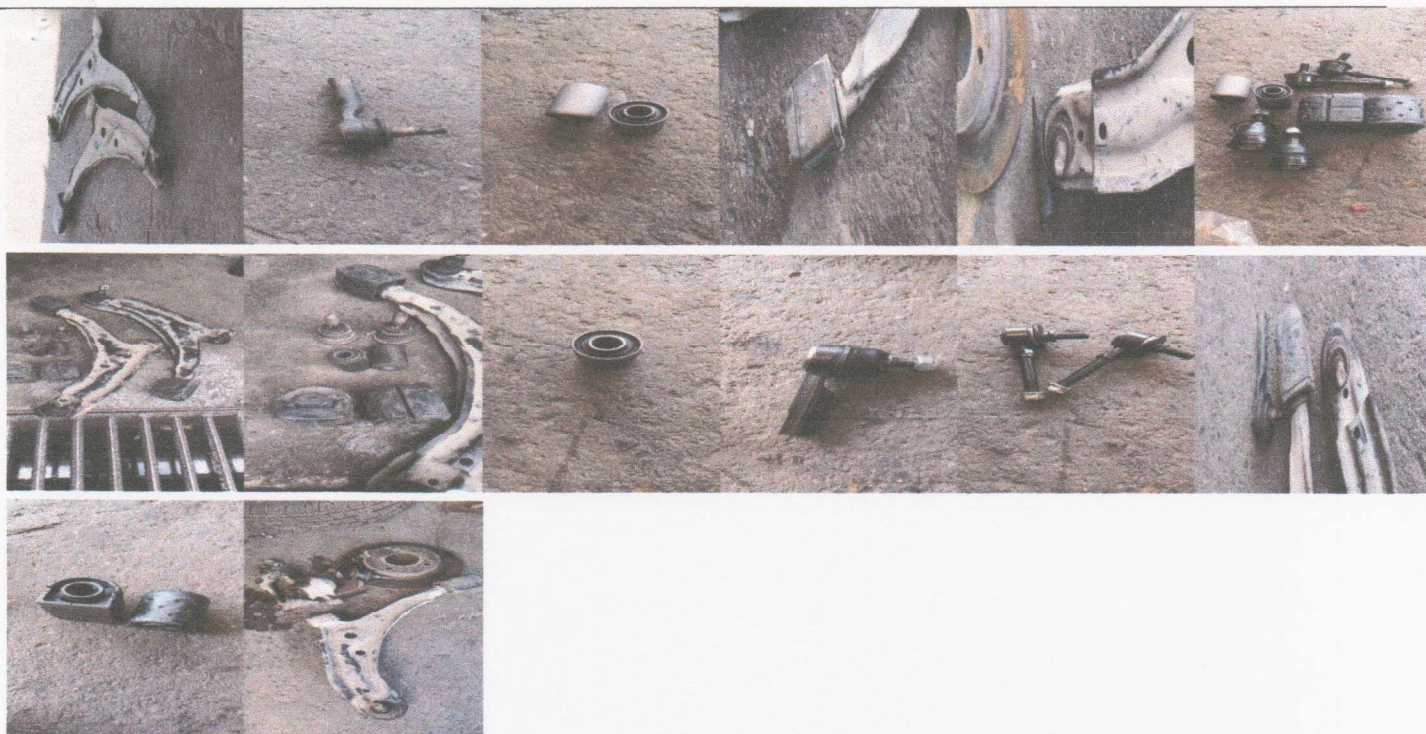
- Se realiza mantenimiento y inspección a la suspensión, se realiza ajustes a los componentes de la suspensión, se observa desgaste en tensores de la barras estabilizadoras, bujes de la tijera, rotulas, terminales de la dirección, se procede a realizar el respectivo cambio de los mismos con ayuda de la prensa torno.

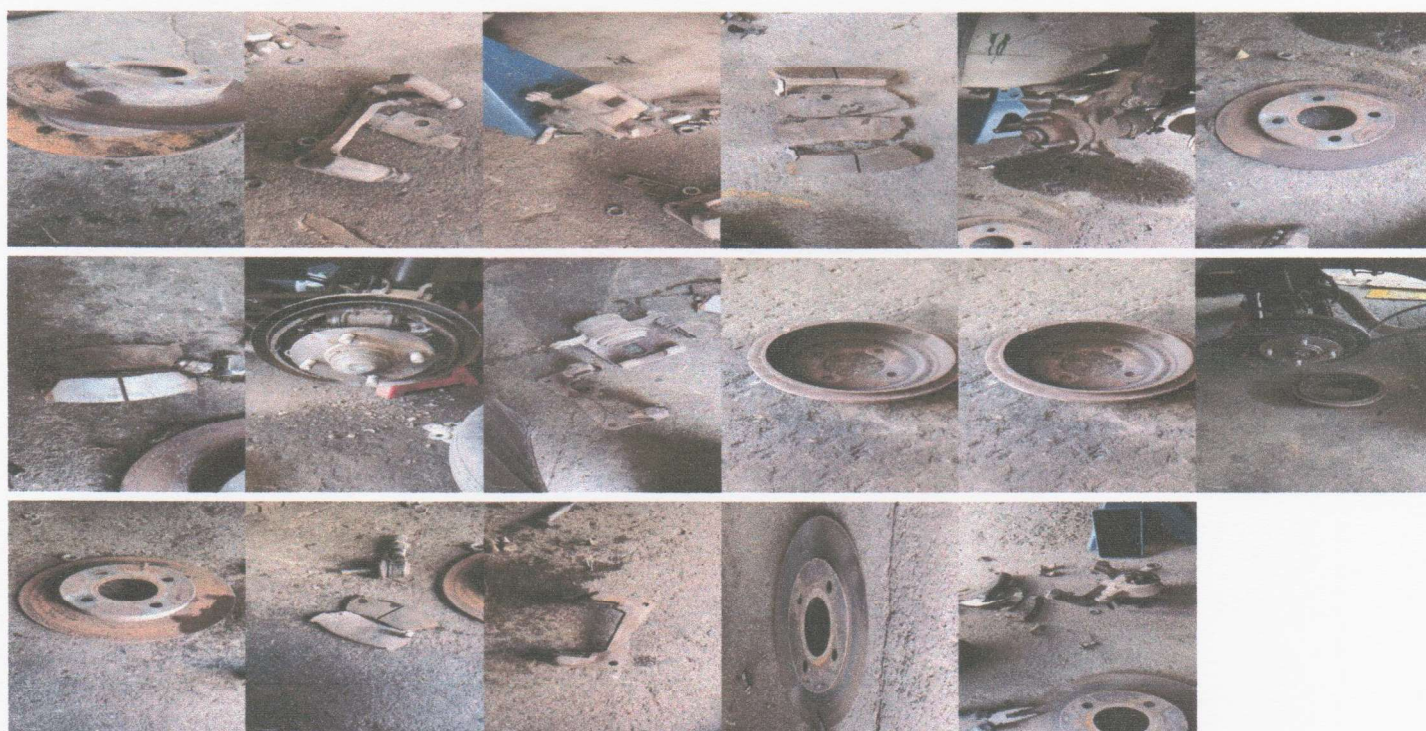
- Mantenimiento a Frenos se inspeccionaron y reemplazaron las pastillas de freno delanteros, discos delanteros, campanas de freno traseros, bandas de freno traseros, cilindros de los frenos, se realiza mantenimiento y cambio de ligas de mordazas, líquido de frenos, se cambian empaque de mordazas, se limpian, y lubrican los componentes del sistema de frenos.

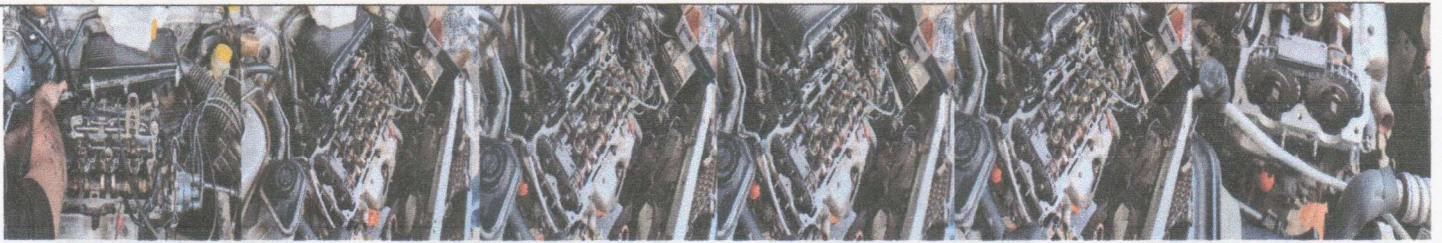
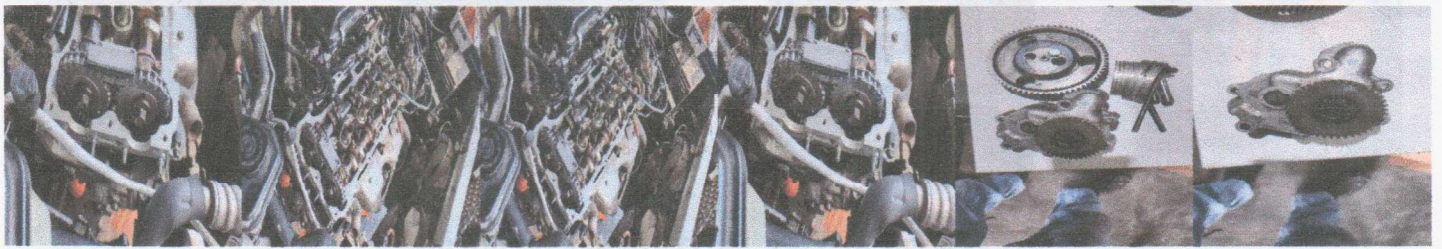
- Se realiza cambio de kit de repartición ya que presentaba desgaste, falla en la distribución de la potencia, Además, la cadena tensor estaba desgastada y no mantenía la tensión adecuada. Se procede a realizar cambio de kit completo, correa de distribución, polea del árbol de levas, tensor, polea del cigüeñal, bomba de agua.

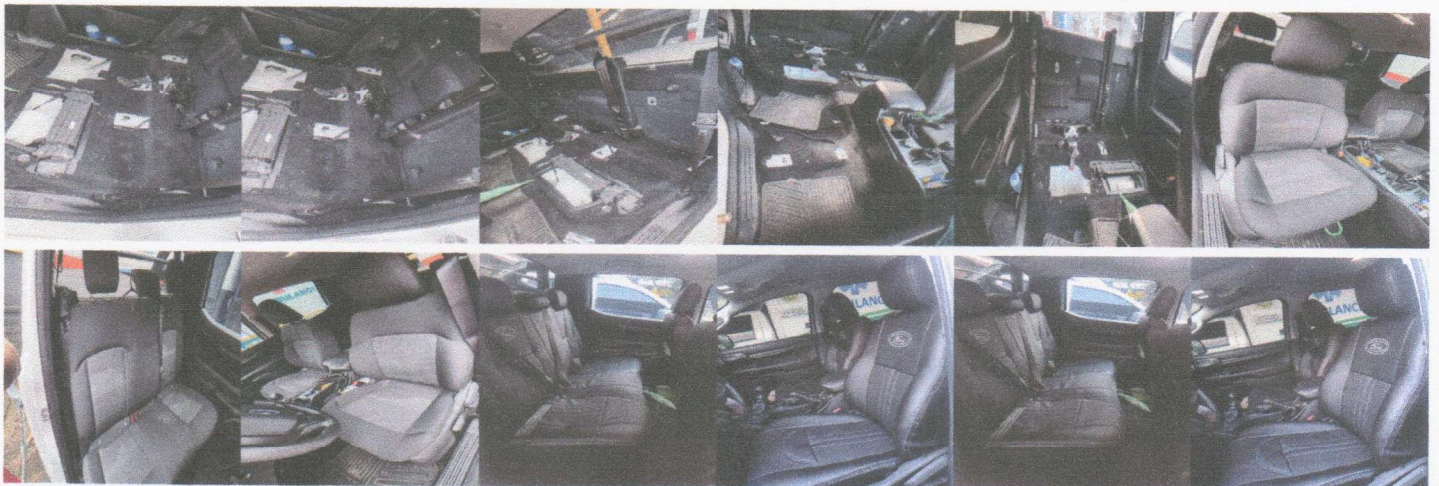
- se recibe el vehículo se realiza desmonte de sillas, se realiza suministro de forros de las cinco sillas.
