**INFORME DE INTERVENTORÍA No.9\_FEBRERO 2025**

**CONTRATO NO. 1857 DE 2024**

**“INTERVENTORIA TÉCNICA, ADMINISTRATIVA, FINANCIERA, JURIDICA Y  
AMBIENTAL PARA LA ATENCIÓN DE OBRAS DE INFRAESTRUCTURA EN PUNTOS  
CRÍTICOS A CARGO DEL INVIAS UBICADOS EN EL CORREDOR BOGOTÁ  
VILLAVICENCIO”**

**ATENCIÓN DE OBRAS DE INFRAESTRUCTURA EN PUNTOS CRÍTICOS A  
CARGO DEL INVÍAS UBICADOS EN EL CORREDOR BOGOTÁ  
VILLAVICENCIO.**

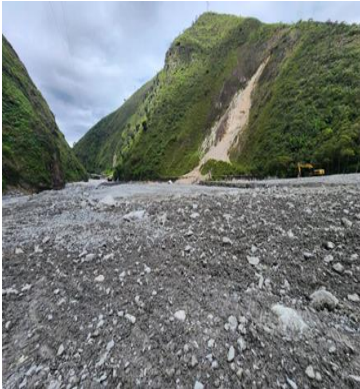
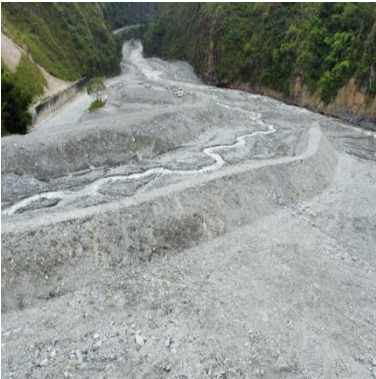
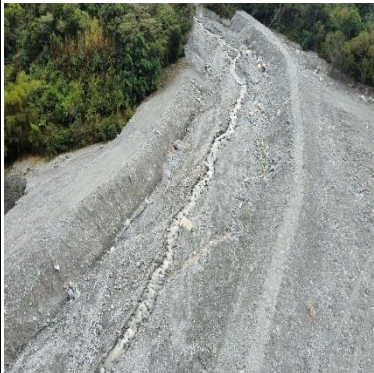
Tabla 4 Estado Inicial PR 46+000, finalización y seguimiento febrero de 2025.

En la inspección técnica realizada en el mes de agosto de 2024, en el PR 46+000, se constató el desbordamiento de la Quebrada Estaquecá, así como deslizamientos en la zona. La vía está completamente obstruida por material (piedra) arrastrado por el río, lo que impide su visibilidad, los túneles falsos que se encuentran en el sector, tienen material traído por el rio y no es transitable. Para el mes de febrero se realizo un seguimiento del estado del punto crítico y del Jarillón.

| PR 46+000 agosto de 2024 | PR 46+900 noviembre de 2024 | PR 46+900 febrero de 2025 |

- ✓ PR 46+000: Se cambia el alcance de intervención por lo tanto solo se va a especificar una prefactibilidad de los diseños que se requieren para dar solución definitiva en el punto inestable. El contratista debe responder el comunicado CE-CONSORCIOANDINO-076 y completar dos cotizaciones adicionales para dar el aval respectivo a la prefactibilidad que se requiere, por esta razón la interventoría en los diferentes comités técnicos ha solicitado que el contratista entregue estas disposiciones.

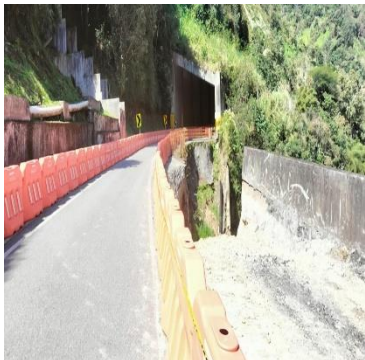
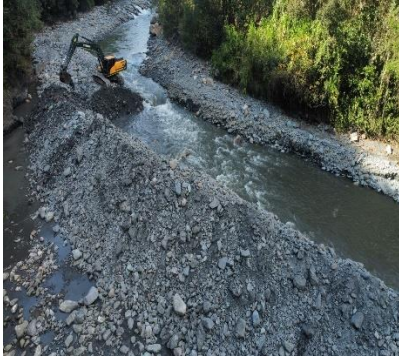
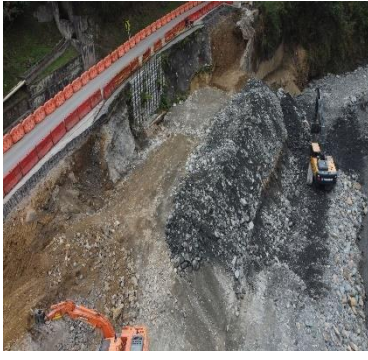
Tabla 5 Estado Inicial PR 48+060 y avance en febrero de 2025

En el PR48+060 de la vía Bogotá–Villavicencio, se evidencia una afectación en la bancada que requiere intervención para su recuperación. El estado actual del sector muestra pérdida parcial del soporte vial, con señales visibles de inestabilidad en el terreno que comprometen la funcionalidad y seguridad de la vía en ese punto.

Las actividades que se realizaron en el mes de febrero corresponden a la conformación de jarillon. Conformación de plataforma e inicio de demolición de estructuras.

| PR 48+060 enero de 2025 | PR 48+060 febrero de 2025 | PR 48+060 febrero 2025 |

Para la atención adecuada de esta zona crítica, se ha estimado la necesidad de ejecutar obras de tipo geotécnico, estructural e hidráulico, orientadas a garantizar la estabilidad del talud, el manejo adecuado de aguas y la restauración de la sección vial.

- ✓ PR 48+060: Por parte del Consorcio Estabilizaciones 2024, se realizó la entrega del ajuste del diseño estructural con el radicado SAL-CE-226-2025 del 14 de febrero del 2025 y se atendieron las observaciones del diseño hidráulico con el radicado SAL-CE-227-2025, del 17 de febrero de 2025, las cuales se encuentran en revisión de los especialistas de esta interventoría.

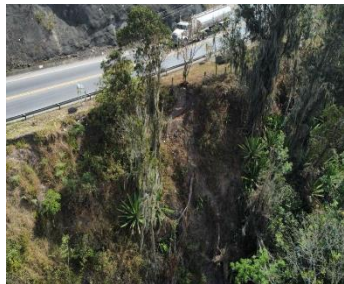
Tabla 6 Estado Inicial PR 20+700

El estado inicial del PR 20+700, se encuentra con afectación por socavación del río, se ha realizado seguimiento en el mes de febrero y se evidencia pérdida de material del talud, adicionalmente se realiza apiques verificación de la zarpa.

| PR 20+700 enero de 2025 | PR 20+700 febrero de 2025 | PR 20+700 febrero 2025 |

- ✓ PR 20+700: Se encuentra en un avance del 90% el contratista en el mes de febrero de 2025, entregan la respuesta de las observaciones al modelo Geotécnico V1 con el radicado SAL-CE-2024-2025 del 6 de febrero de 2025, el contratista el mismo mes entrega los ajustes al diseño estructural con el fin de dar alcance a las observaciones emitidas, con el radicado SAL-CE-226-2025 del 14 de febrero de 2025, dando respuesta por parte de esta interventoría se da respuesta con el radicado CE-CONSORCIOANDINO-181.

- ✓ Para el PR 20+700 se llevo a cabo la realización de apiques para verificación de la Zarpa, donde se encontraron tubos y se verifico si se encontraban en función.

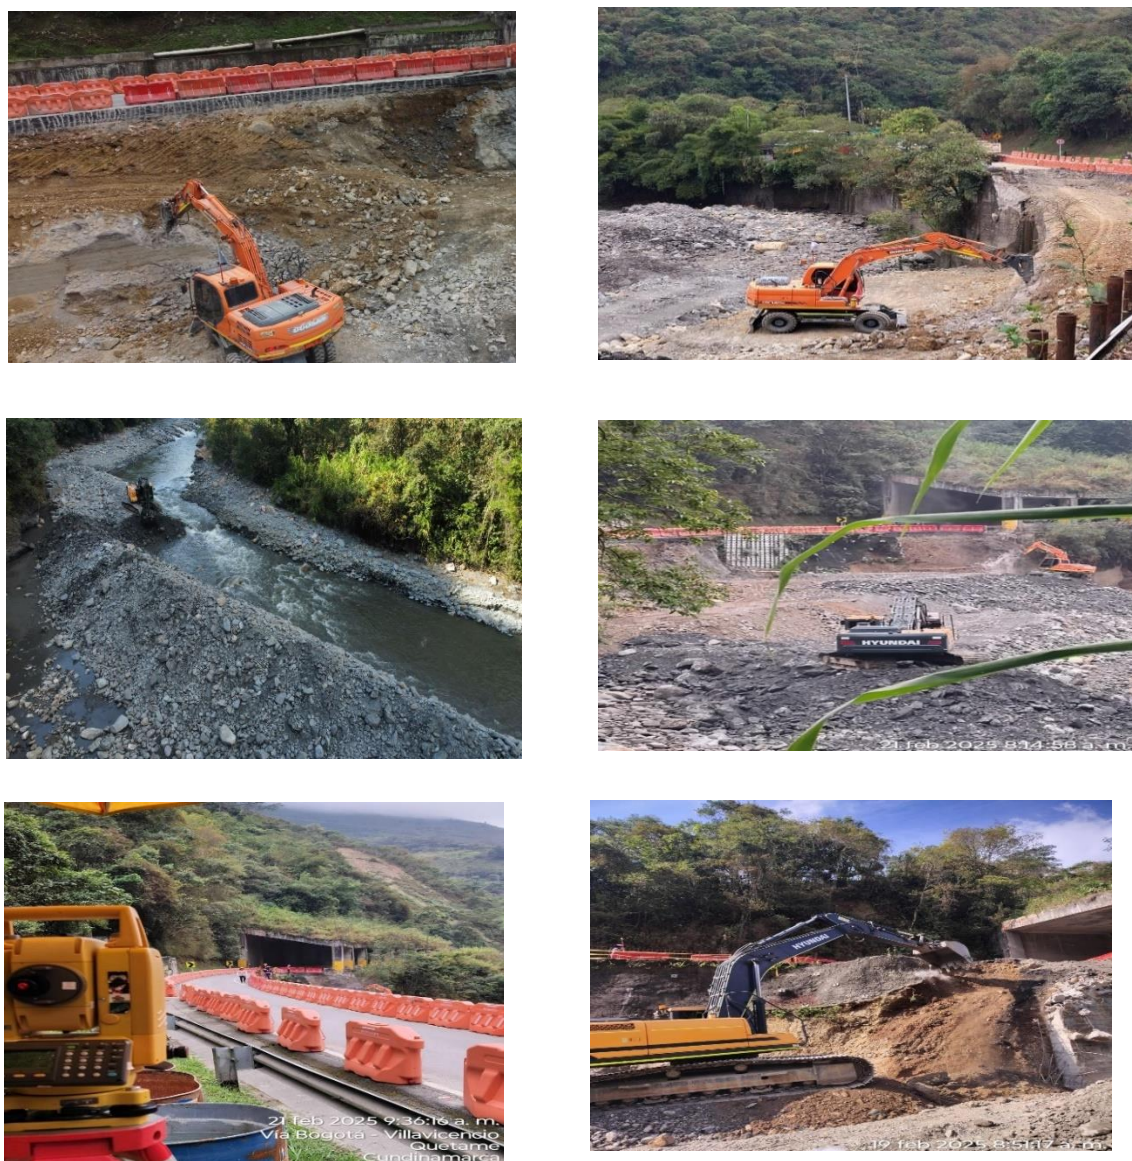
Imagen 2 Actividades PR 48+060 realizadas en el mes febrero 2025

- ✓ Durante el mes de febrero de 2025, para el PR 48+060, se atendieron las observaciones de los estudios y diseños del PR48+060 y se continua con los trabajos de conformación de conformación de plataforma en la que se ubicara la piloteadora para poder llevar a cabo los trabajos que se tienen presupuestados para el frente, también se llevó a cabo los trabajos de excavación de material común en seco y se demolieron estructuras existentes en el frente, como lo son muros y New Jersey, sin dejar atrás la demolición del pavimento, el tramo que se demolió corresponde a la abscisa 132 y 142 en el costado derecho.

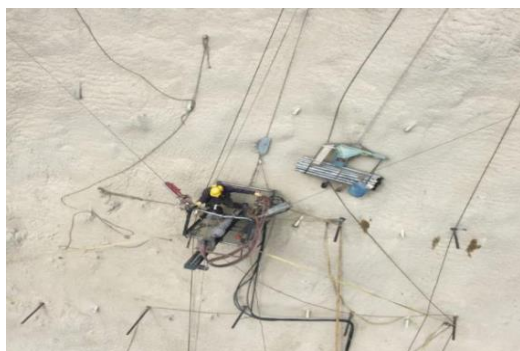
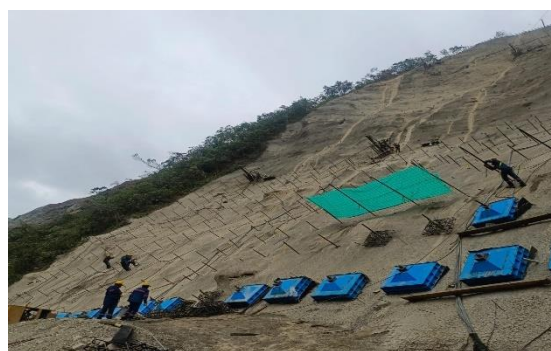
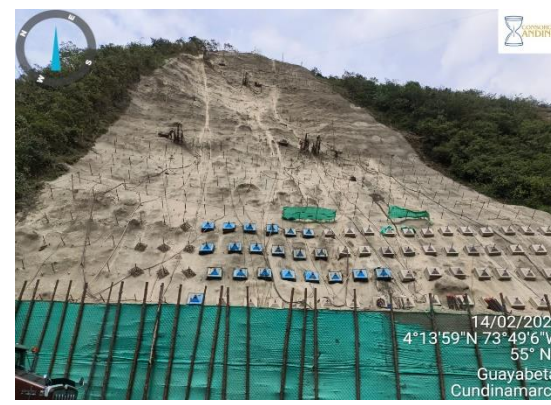
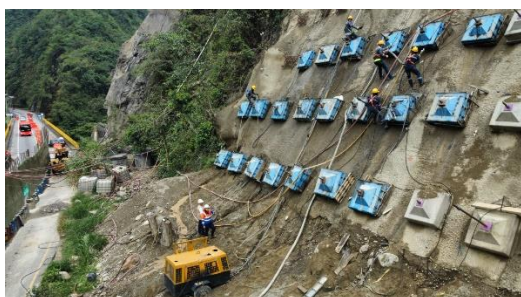
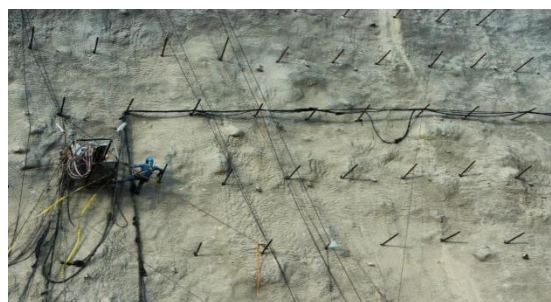
Imagen 3 Actividades realizadas en el mes de febrero 2025 en PR 56+900

- ✓ Para el PR 56+900: durante el presente mes se avanzó con las actividades de perforación de anclajes autoperforantes en los taludes No. 1 y No. 2, y se realizó el lanzamiento de concreto en el talud No. 1. Asimismo, se llevó a cabo el control topográfico para asegurar la precisión en la ejecución conforme a los diseños establecidos. Para el desarrollo de estas actividades, se firmó el Análisis de Trabajo Seguro (ATS) y se impartieron capacitaciones al personal encargado de trabajos en alturas, y capacitaciones al personal que se ubica para realizar trabajos en alturas.
