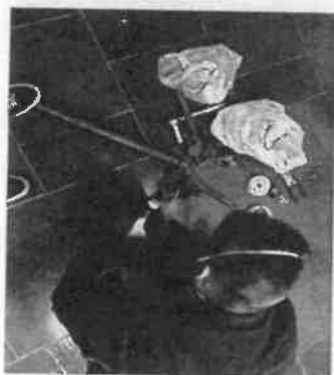
**Actividad:** Cambio de accesorio defectuoso (Caucho)

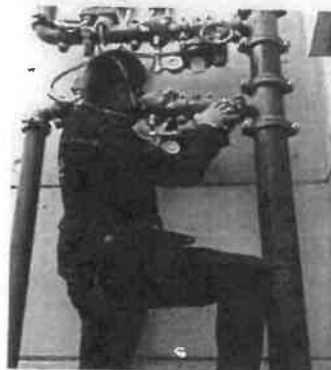
**Actividad:** Presurización de red

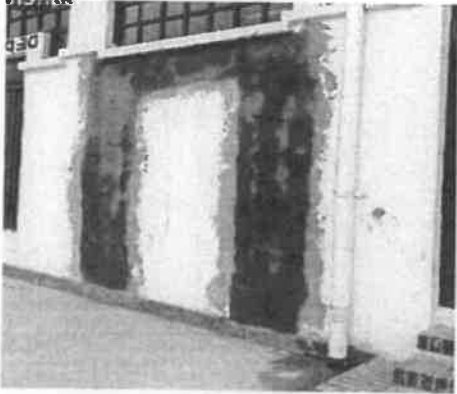
| <p align="center"><b>ANTES</b></p> <p>Actividad: Columnetas fachada</p> | | | <p align="center"><b>DESPUÉS</b></p> <p>Actividad: Columnetas fachada</p> | | |

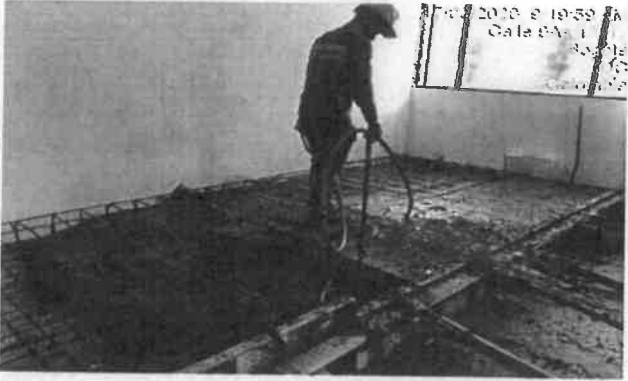
| <p align="center"><b>ANTES</b></p> <p>Actividad: Amarre y figurado de base para tanques.</p> | | | <p align="center"><b>DESPUÉS</b></p> <p>Actividad: Fundida base para tanques</p> | | |

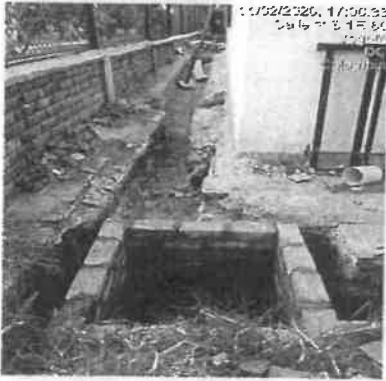
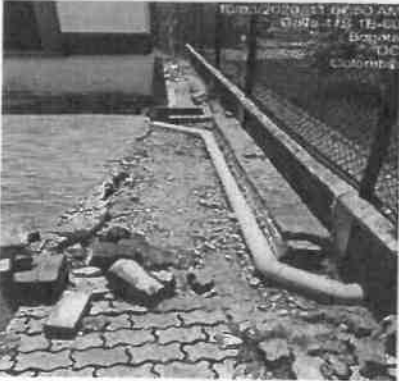
| <p align="center"><b>ANTES</b></p> <p>Actividad: Instalación de tubería hidrosanitaria</p> | | | <p align="center"><b>DESPUÉS</b></p> <p>Actividad: Instalación de tubería hidrosanitaria</p> | | |

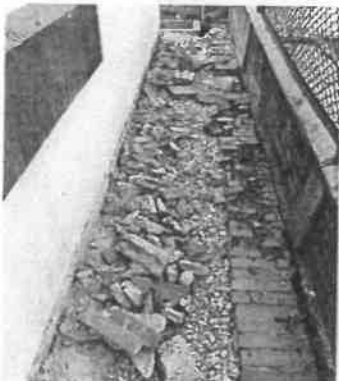
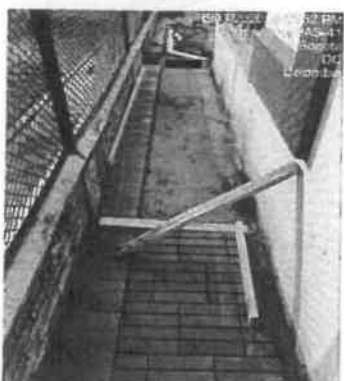
| <p align="center"><b>ANTES</b></p> <p><b>Actividad:</b> Demolición piso y contrapiso</p> | <p align="center"><b>DESPUÉS</b></p> <p><b>Actividad:</b> Reposición de piso y contrapiso</p> |

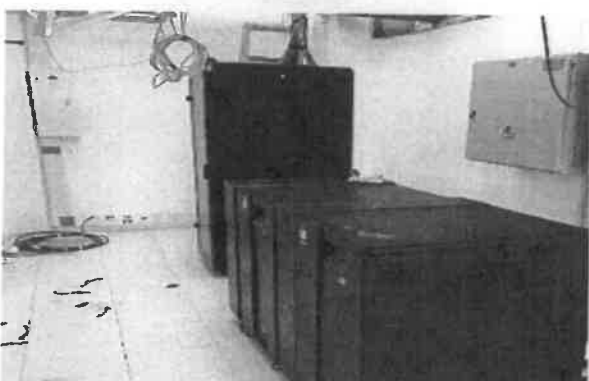
| <p align="center"><b>ANTES</b></p> <p><b>Actividad:</b> Re instalación de tableros en datacenter, 2do piso</p> | <p align="center"><b>DESPUÉS</b></p> <p><b>Actividad:</b> Re instalación de tableros en datacenter, 2do piso</p> |

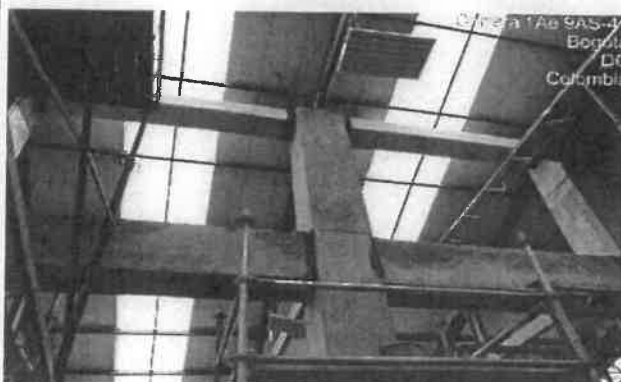
| <p align="center"><b>ANTES</b></p> <p><b>Actividad:</b> Concreto columnas 4000psi</p> | <p align="center"><b>DESPUÉS</b></p> <p><b>Actividad:</b> Concreto columnas 4000psi</p> |

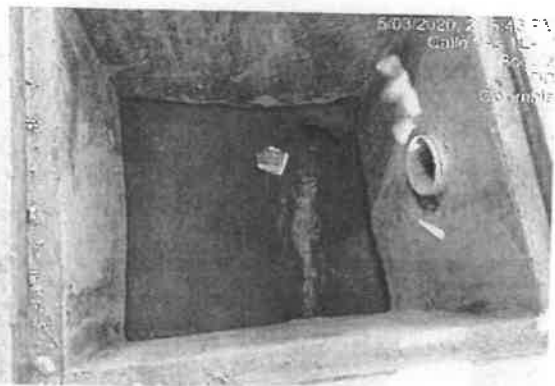
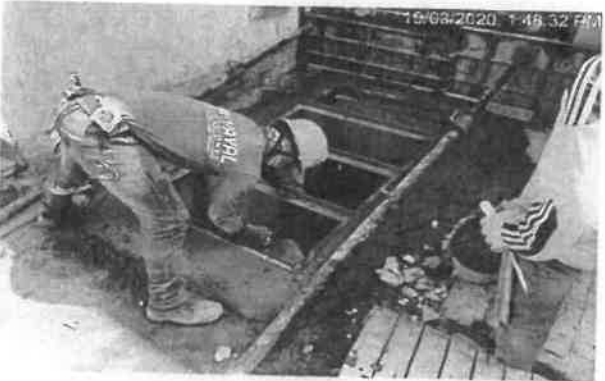
| <p style="text-align: center;"><b>ANTES</b></p> <p><b>Actividad:</b> Cajas de inspección</p> | | | <p style="text-align: center;"><b>DESPUÉS</b></p> <p><b>Actividad:</b> Instalación tapas cajas de inspección</p> | | |

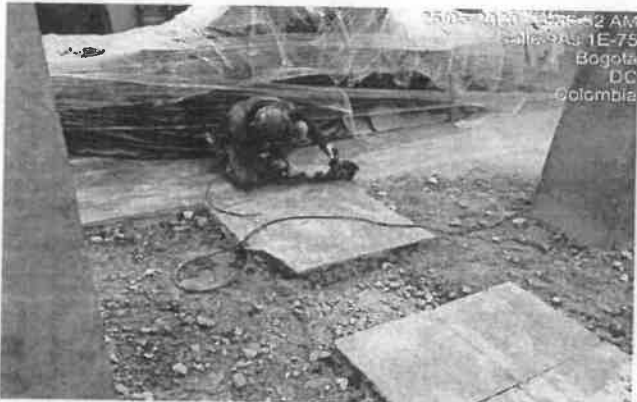
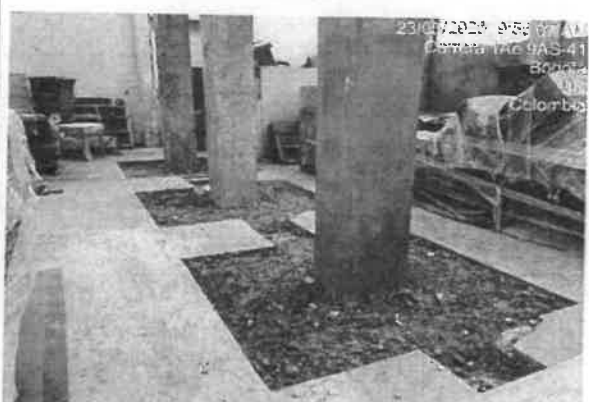
| <b>Actividad:</b> Columnas y zapatas ( reposición pisos) | | | <b>Actividad:</b> Columnas y zapatas ( reposición pisos) | | |

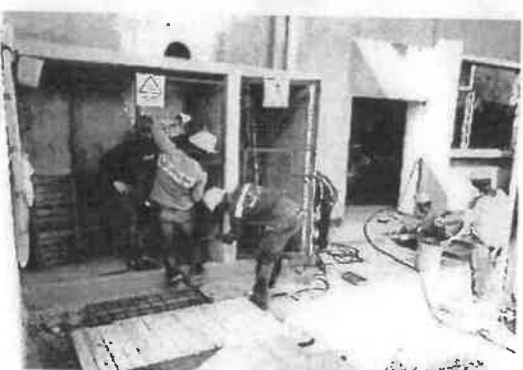
| <b>Descripción:</b> Movimiento de transformador existente según planos serie 4 | | | <b>Descripción:</b> Retiro de tablero de distribución general existente según planos serie 3 | | |

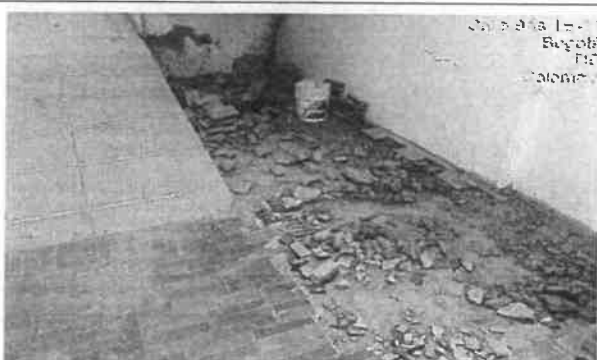
| <b>Actividad:</b> Demoler piso y contrapiso | | | <b>Actividad:</b> Demoler piso y contrapiso | | |

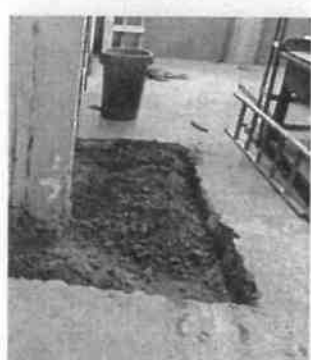
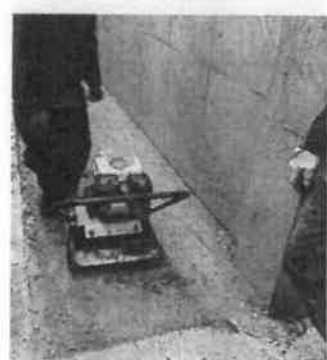
| <b>Actividad:</b> CIMENTACION | | | <b>Actividad:</b> CIMENTACION | | |

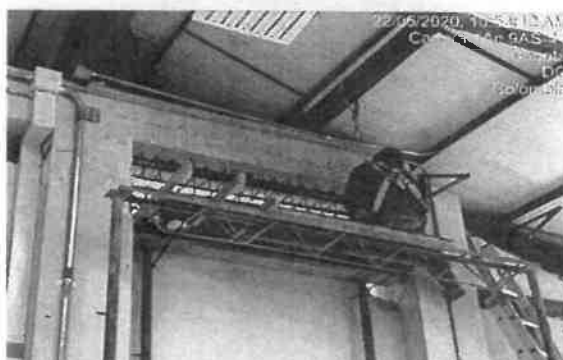
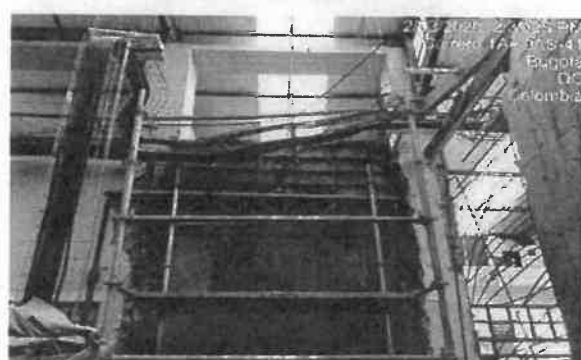
| <b>Actividad:</b> VIGAS AEREAS | | | <b>Actividad:</b> CONCRETO A LA VISTA | | |

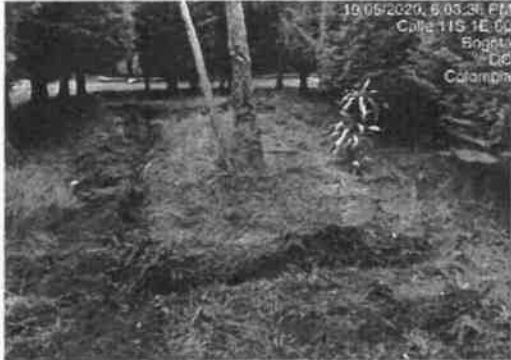
| <b>Actividad:</b> | | <b>Malla puesta a tierra</b> | | <b>Actividad:</b> | |

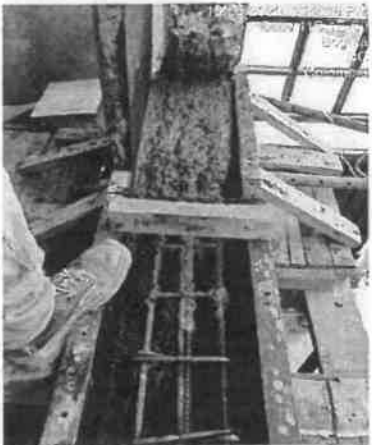
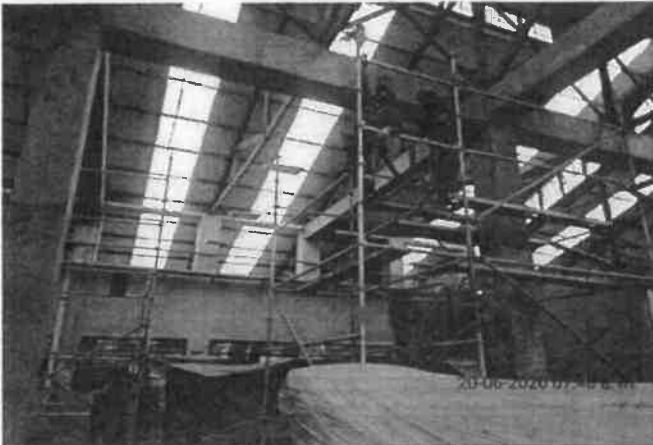
| <p align="center"><b>ANTES</b></p> <p><b>Descripción:</b> Figurado, amarre y fundida de viga aerea VG-3 (nueva).</p> | | | <p align="center"><b>DESPUÉS</b></p> <p><b>Descripción:</b> Descimbrado de vigas aéreas</p> | | |

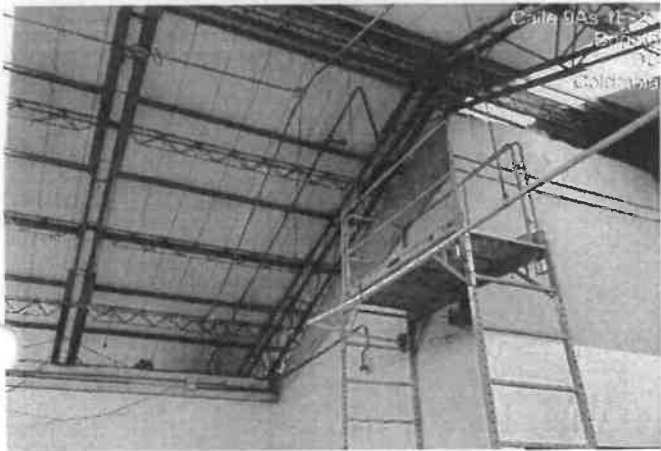
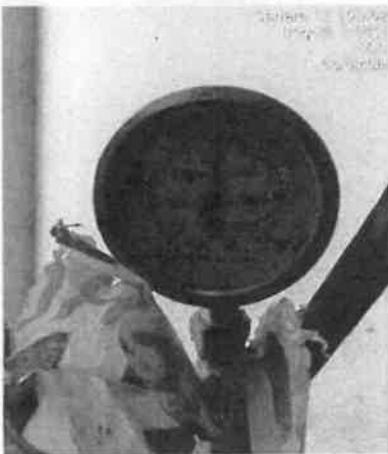
| <p align="center"><b>ANTES</b></p> <p><b>Actividad:</b> RED CONTRA INCENDIOS</p> | | | <p align="center"><b>DESPUÉS</b></p> <p><b>Actividad:</b> RED CONTRA INCENDIOS</p> | | |

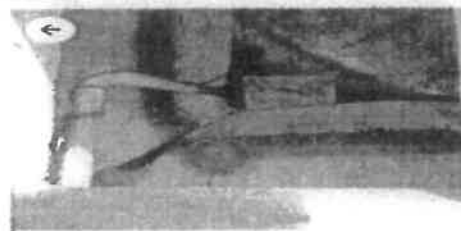
Por medio de la presente esta interventoría después de surtido el proceso de revisión y verificación al informe entregado por el contratista CONSORSIO PRUNI SEDES 04 mediante oficio PSD4-372-19 remitido mediante correo electrónico del día 28 de febrero de 2020, se permite citar las observaciones evidenciadas durante el proceso de la obra, anexando el registro fotográfico tomado desde el día 17 de Diciembre de 2019, día en el que esta interventoría observó que la membrana de los muros del tanque existente estaba desprendida, tal cual como se evidencia en la fotografía anexa.

Foto No 1: Esta interventoría observó que la membrana de los muros del tanque existente estaba desprendida

Por la evidencia mencionada anteriormente, se puede informar que la membrana del tanque de almacenamiento se encontraba en mal estado desde antes de la intervención del CONSORCIO PRUNI SEDES 04, que a juicio de la Interventoría la intervención del Contratista no causo los daños a la membrana existe, ya dicha membrana presentaba desprendimiento y deterioro antes de dicha intervención.

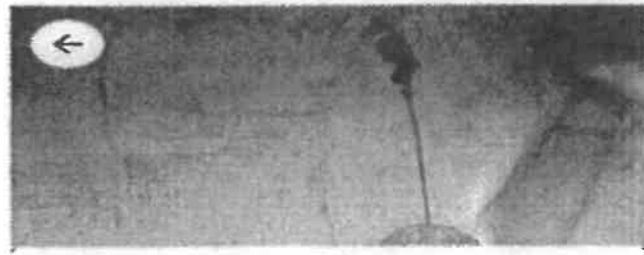
Foto No 2. Actividad hecha por el Contratista de obra - perforacion de conexión al tanque

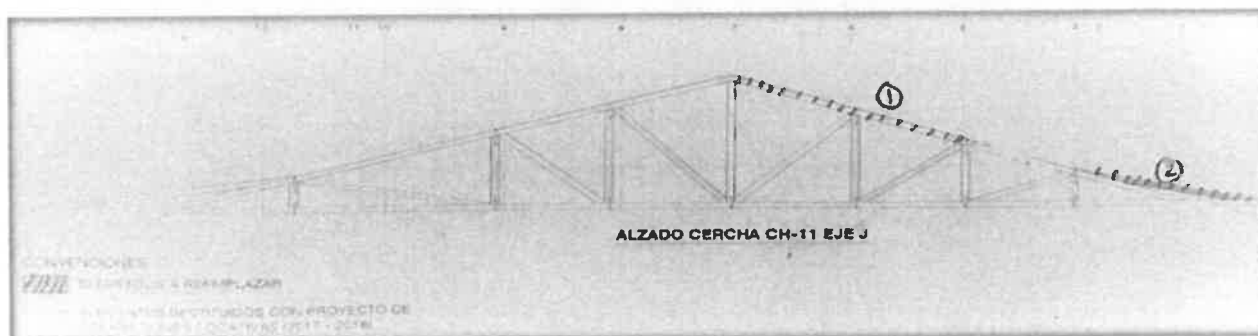
IMAGEN 2 A continuación, en la siguiente imagen tomada del plano 2898-RE-EDI-07-PLA-CUB-A se evidencia de color Azul la ubicación del elemento estructural cercha 13 (cercha en madera) a la cual se ejecutó la actividad REEMPLAZO ELEMENTOS DE MADERA DETERIORADOS, SE CONSIDERAN PIEZAS DE MADERA DE 10X18 CMS. ESPECIAL PARA ESTRUCTURAS DE MADERA.

La interventoría ARQUITECTURA URBANA LTDA verifica y revisa cada uno de los elementos reemplazados cumpliendo con lo solicitado por la consultoría P&D PROYECTOS Y DISEÑOS SAS.

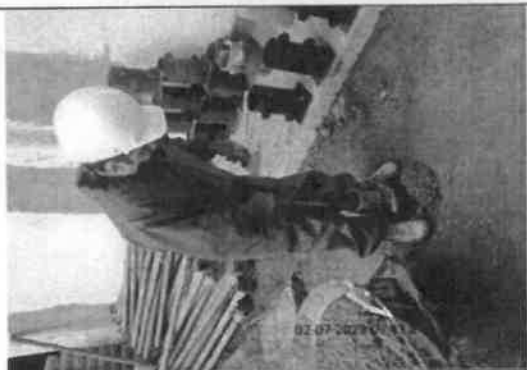
Se realizó el ensayo de asentamiento en obra "cono de Abrams" antes de realizar el vaciado de concreto de 3000 PSI placa de contrapiso área subestación eléctrica y placa de contrapiso área de producción y de esta manera verificar que este entre los parámetros establecidos en el diseño de mezclas 4000 PSI lo cual es de 7 pulgadas (") más o menos  $1(+/-)$ .

**Foto No 1** La interventoría ARQUITECTURA URBANA LTDA se realizó el ensayo según la norma NTC 396 llenado el cono en 3 capas a cada una se le aplican 25 punzones, y se retira el cono lentamente para realizar su lectura en pulgadas.

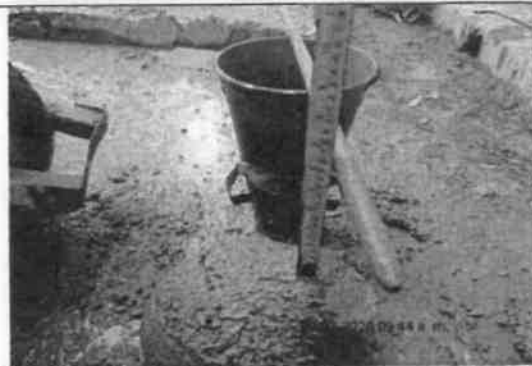
**Foto No 2.** La INTERVENTORIA ARQUITECTURA URBANA LTDA se realizado el ensayo se procede a realizar la lectura donde dio 7.2 pulgadas aprobando su vaciado debido que en el diseño de mezcla su dosificación exige 6.5 pulgadas con un margen de más o menos una pulgada  $1(+/-)$ ".

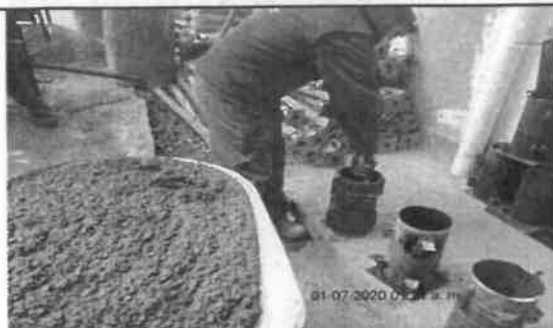
**Foto No 3.** La interventoría ARQUITECTURA URBANA LTDA se realizó el ensayo según la norma NTC 673 llenado el cono en 3 capas a cada una se le aplican 25 punzones, y posteriormente después de 24 horas de fraguado se desencofraron y se sumergieron en una caneca con agua para garantizar su curado y fraguado óptimo lo cual se debe dejar sumergido hasta la fecha de la toma del ensayo.

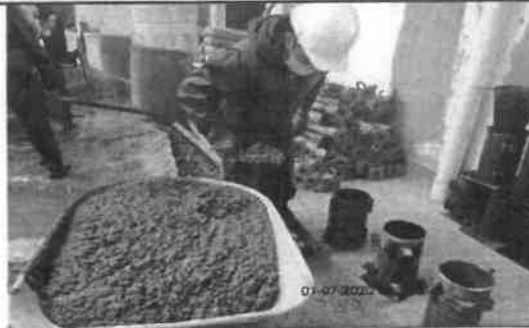
**Foto No 4.** La interventoría ARQUITECTURA URBANA LTDA se realizó el ensayo según la norma NTC 673 llenado el cono en 3 capas a cada una se le aplican 25 punzones, y posteriormente después de 24 horas de fraguado se desencofraron y se sumergieron en una caneca con agua para garantizar su curado y fraguado óptimo lo cual se debe dejar sumergido hasta la fecha de la toma del ensayo.

Estas muestras serán ensayadas por parte del contratista en la edad de los 7, 14 y 28 días de edad de acuerdo al título C de la norma sino resistentes del 2010 (NRS 10) y la interventoría realizara su ensayo a la edad de 28 días para verificar y corroborar la resistencia final por los ensayos tomados por el contratista de obra. En el siguiente registro fotográfico anterior se evidencia el procedimiento ejecutado en el ensayo de asentamiento (NTC 396) y la toma de muestras para ensayo de compresión (NTC 673).

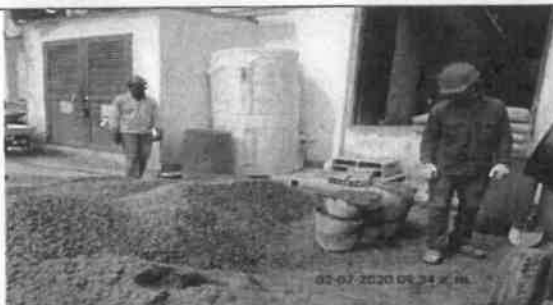
Durante la presente se elaboró en obra concreto de 3000 psi para el vaciado de concreto de 3000 en la placa de contrapiso área de producción y área de generador eléctrico. La dosificación se realizó por medio de baldes de 10 litros por un bulto de cemento de cincuenta kilogramos (50 kg), Doce (12) baldes de arena de rio y Doce (12) baldes de grava fina. A continuación, en el siguiente registro fotográfico se evidencia la ejecución de la actividad:

**Foto No 5.** La interventoría ARQUITECTURA URBANA LTDA reviso y verifico que el contratista de obra CONSORCIO PRUNI SEDES 04 realice la dosificación de agregado grava fina de acuerdo al diseño de mezclas aprobado.

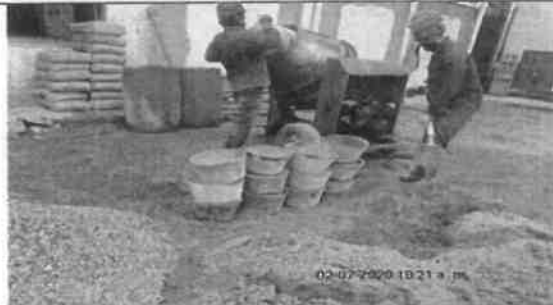
**Foto No 6.** La interventoría ARQUITECTURA URBANA LTDA reviso y verifico que el contratista de obra CONSORCIO PRUNI SEDES 04 realice la dosificación de agregado arena fina de acuerdo al diseño de mezclas aprobado.

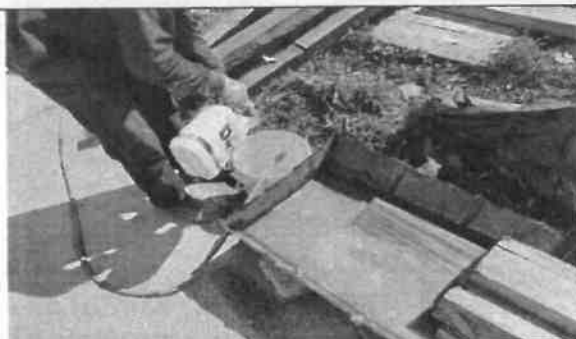
**Foto No 7.** La INTERVENTORIA ARQUITECTURA URBANA LTDA revisa y verifica el producto con el cual se va realizar la inmunización sea lo acordado de acuerdo a la ficha técnica entregada.

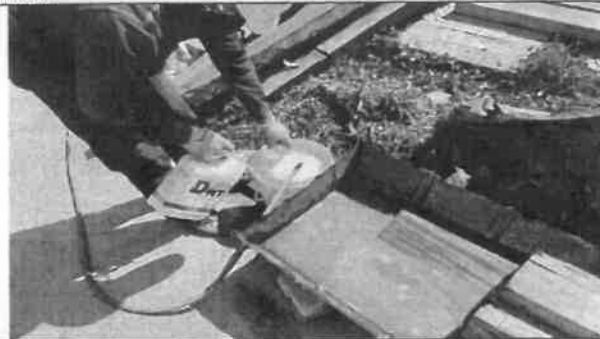
**Foto No 8.** La INTERVENTORIA ARQUITECTURA URBANA LTDA revisa y verifica el proceso de inmunización se por el método de inmersión, para lo cual se introduce la madera por 2 horas y luego se gira la viga de madera por la otra cara la cual no está sumergida durante otras 2 horas.

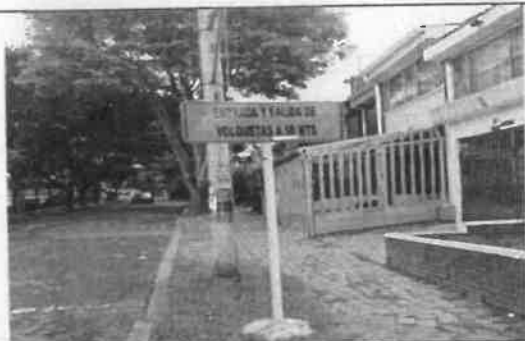
Foto No. 9. Se revisó y verificó la instalación de la señalización de la SEDE IMPRENTA DISTRITAL de acuerdo al plan de manejo de trafico ubicada en la carrera 19 B No. 24-86

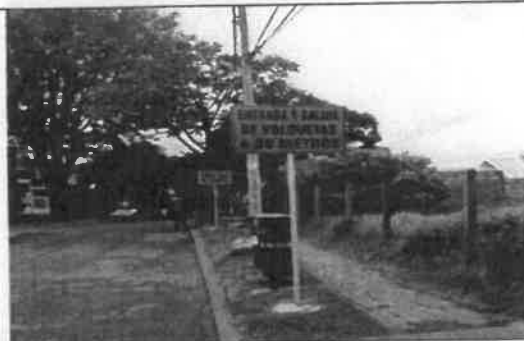
Foto No. 10. Se revisó y verificó la instalación de la señalización de la SEDE IMPRENTA DISTRITAL de acuerdo al plan de manejo de trafico ubicada en la carrera 19 B No. 24-86

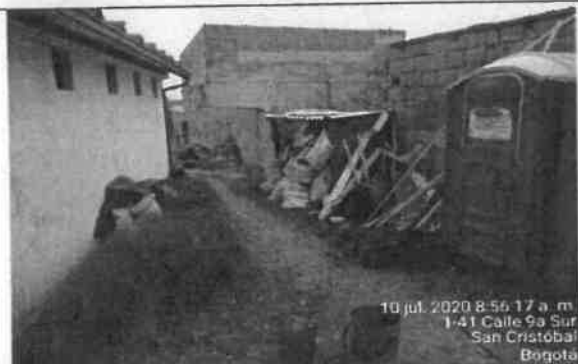
Foto No. 11. Se revisó y verificó la gestión de disposición de residuos los cuales se encontraban acopiados temporalmente el punto de acopio temporal de residuos peligrosos y reciclables, sede IMPRENTA DISTRITAL.

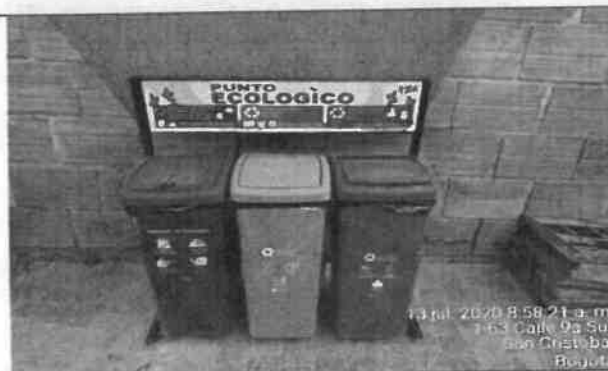
Foto No. 12. Se revisó y verificó la el punto de acopio temporal, sede IMPRENTA DISTRITAL.

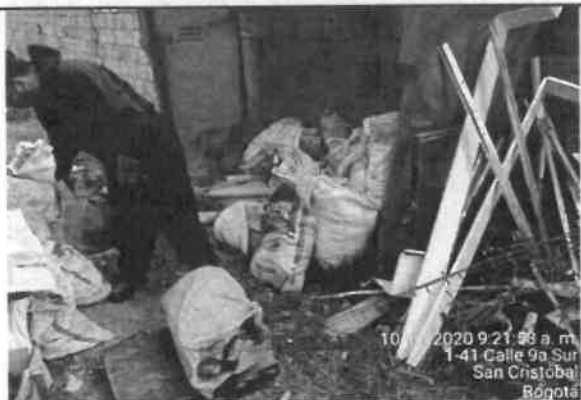
Foto No. 13. Se revisó y verificó la gestión de disposición de residuos los cuales se encontraban acopiados temporalmente el punto de acopio temporal de residuos peligrosos y reciclables, sede IMPRENTA DISTRITAL.

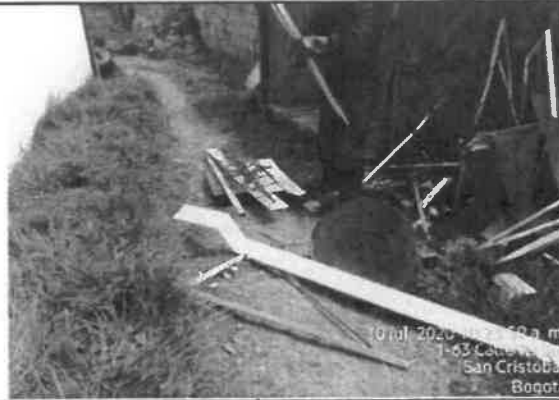
Foto No. 14. Se revisó y verificó la gestión de disposición de residuos los cuales se encontraban acopiados temporalmente el punto de acopio temporal de residuos peligrosos y reciclables, sede IMPRENTA DISTRITAL.

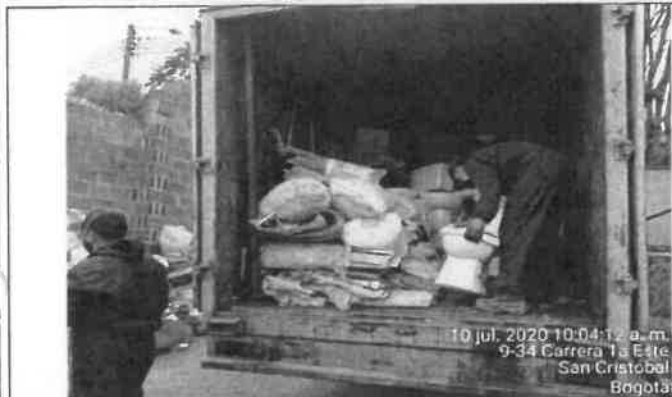
Foto No. 15. Se revisó y verificó la gestión de disposición de residuos especiales (Unidades sanitarias), sede IMPRENTA DISTRITAL.

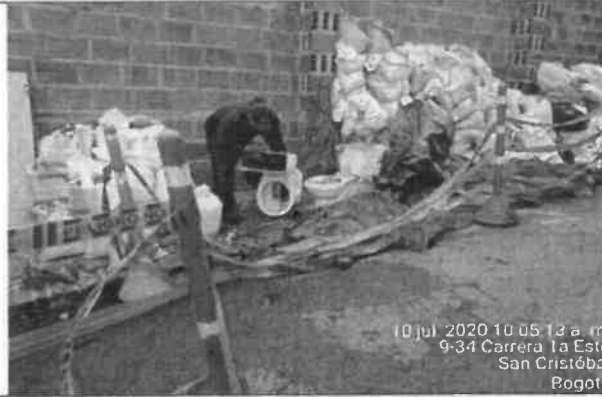
Foto No. 16. Se revisó y verificó la gestión de disposición de residuos especiales (Unidades sanitarias), sede IMPRENTA DISTRITAL.

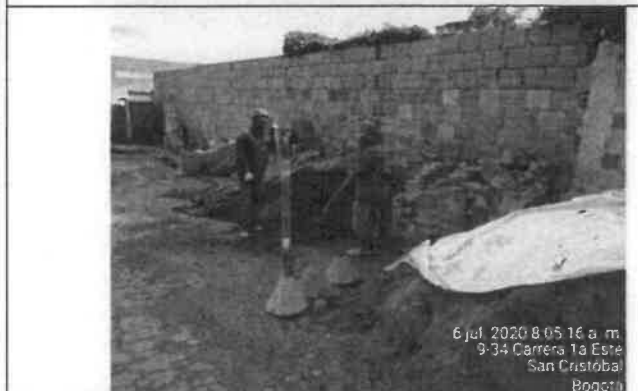
Foto No. 25. Se revisó y verificó las condiciones de seguridad para el cargue, sede IMPRENTA DISTRITAL.

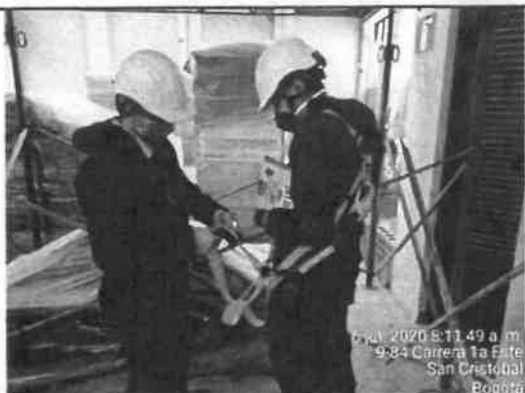
Foto No. 27 Se revisó y verificó las condiciones de seguridad industrial de los equipos de trabajo en alturas, sede IMPRENTA DISTRITAL

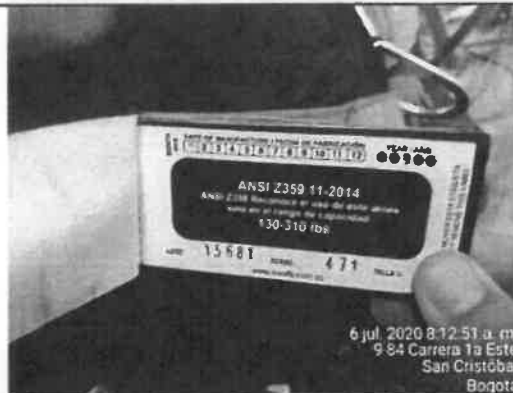
Foto No. 28 Se revisó y verificó las condiciones de seguridad industrial de los equipos de trabajo en alturas con las certificación de calidad, sede IMPRENTA DISTRITAL

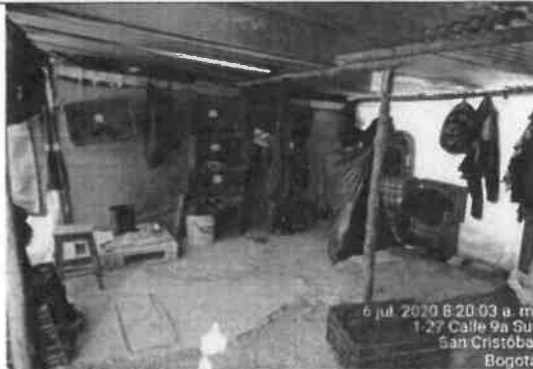
Foto No. 29 Se revisó y verificó las condiciones de seguridad industrial en la señalización de las áreas que se están interviniendo, sede IMPRENTA DISTRITAL

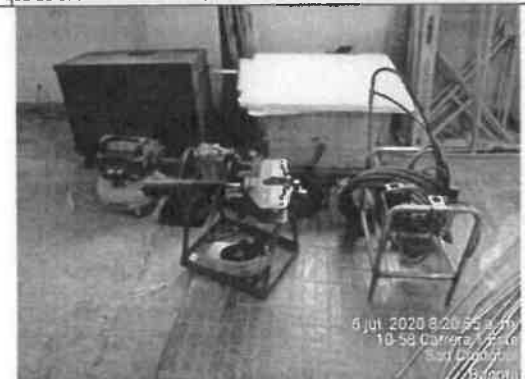
Foto No. 31 Se revisó y verificó las condiciones de seguridad industrial de los equipos utilizados por el sub contratista HIDRINCO sede IMPRENTA DISTRITAL

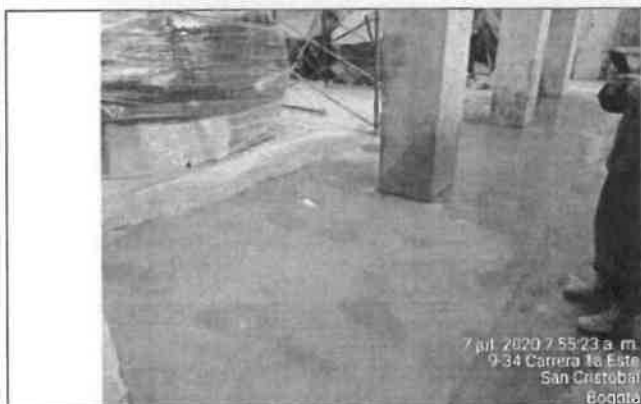
Foto No. 35. Se revisa y verifica el fraguado de la placa sede IMPRENTA DISTRITAL.

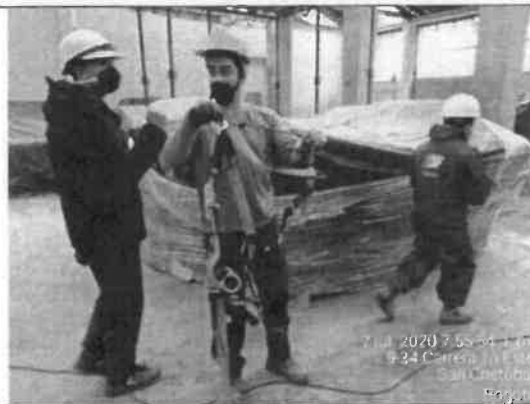
Foto No. 36. Se revisa y verifican las inspecciones por parte del personal los equipos de trabajo en alturas sede IMPRENTA DISTRITAL.

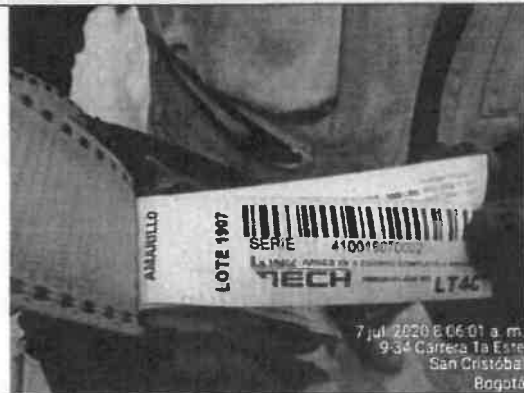
Foto No. 38. Se revisa y verifica el etiquetado de los equipos de trabajo en alturas, sede IMPRENTA DISTRITAL.

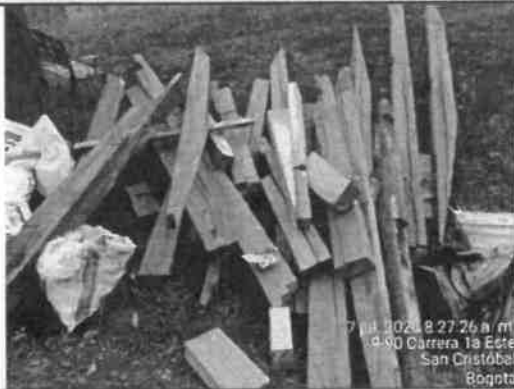
**Foto No. 40** Se revisó y verificó que se esté almacenando las piezas de madera retiradas de la cercha para la disposición final sede IMPRENTA DISTRITAL

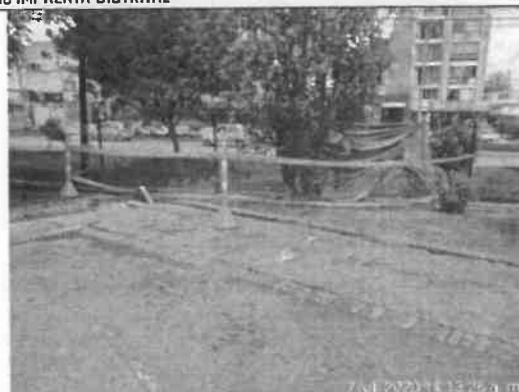
**Foto No. 41.** Se revisó y verificó la señalización de las áreas que se están interviniendo sede IMPRENTA DISTRITAL

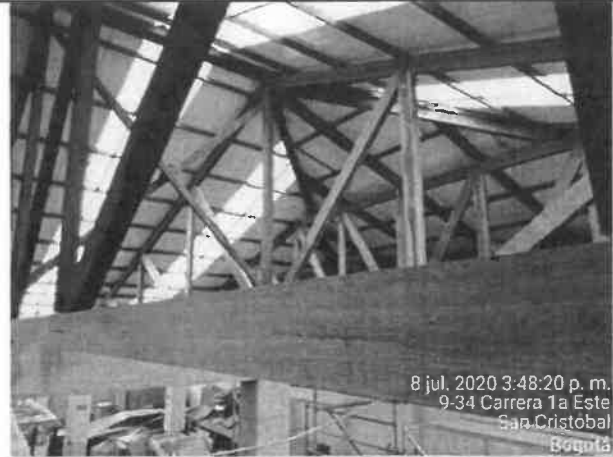
8 jul. 2020 3:48:20 p. m.  
9-34 Carrera 1a Este  
San Cristóbal  
Bogotá

**Foto No. 44.** Se revisó y verificó la instalación de las piezas de madera de las cerchas de la cubierta sede IMPRENTA DISTRITAL.

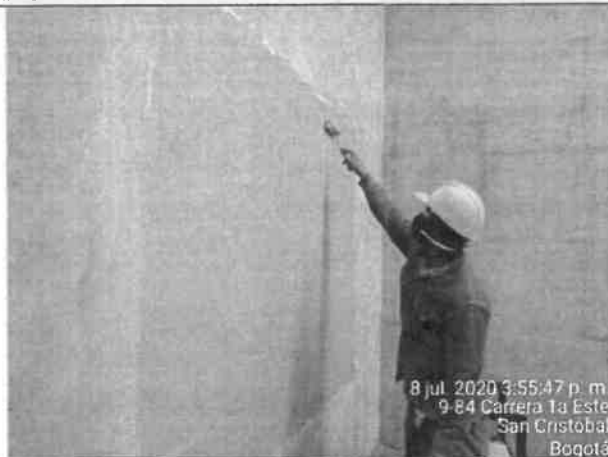
8 jul. 2020 3:55:47 p. m.  
9-84 Carrera 1a Este  
San Cristóbal  
Bogotá

**Foto No.45.** Se revisó y verificó la muestra pintura de los muros del área de producción sede IMPRENTA DISTRITAL

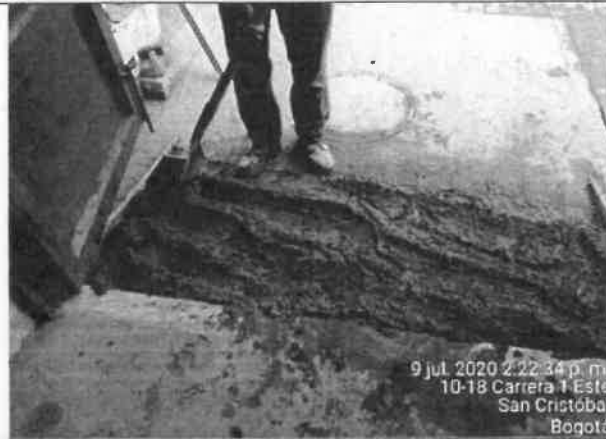
**Foto No. 48.** Se revisó y verificó que la rampa cumpla con las condiciones técnicas para el ingreso de máquinas y materiales sede IMPRENTA DISTRITAL

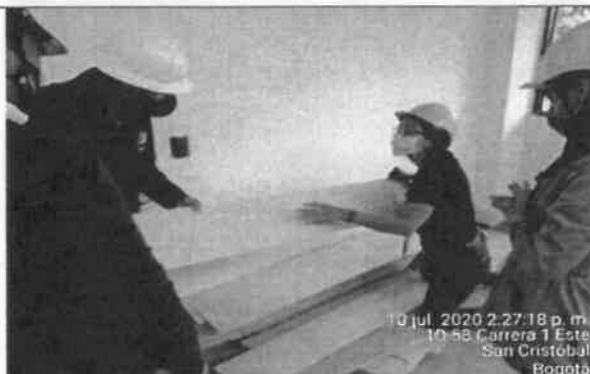
10 jul. 2020 2:27:18 p. m.  
10-58 Carrera 1 Este  
San Cristóbal  
Bogotá

Foto No. 53 Se revisó y verificó la muestra de cielo raso sede IMPRENTA DISTRITAL

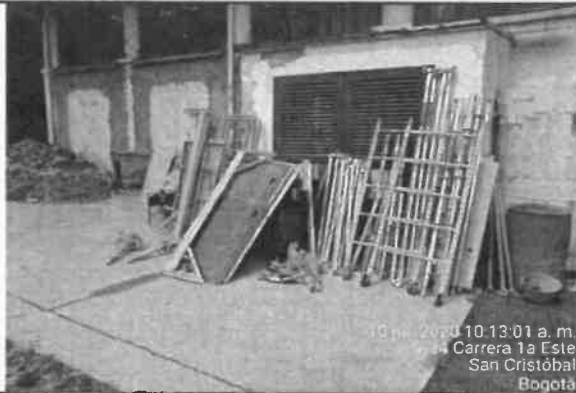
Foto No. 57. Se revisa y verifica el retiro de material de la empresa HIDRINCO. En la sede IMPRENTA DISTRITAL

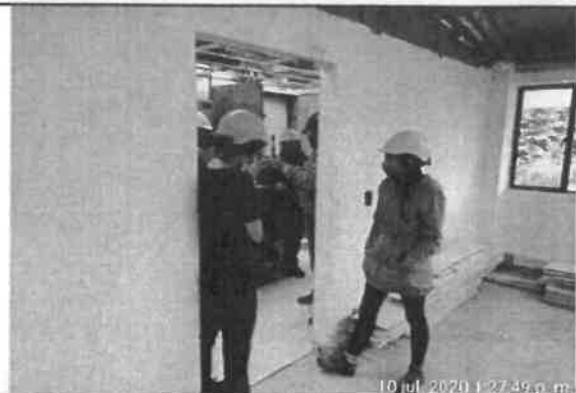
Foto No. 58. Se revisa y verifica las condiciones de seguridad industrial en el recorrido de obra. En la sede IMPRENTA DISTRITAL

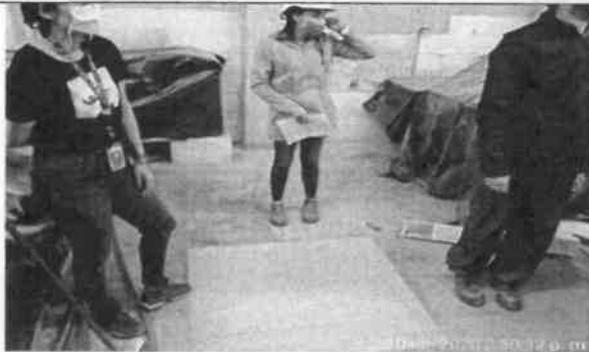
Foto No. 59. Se revisó y verificó la muestra pintura en el piso del área de producción sede IMPRENTA DISTRITAL

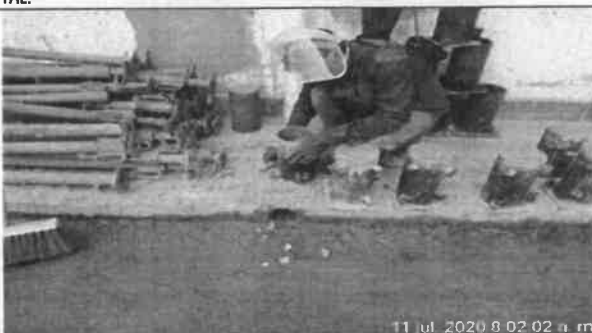
**Foto No. 63.** Se revisa y verifica el desencofrado de las camisas de la muestra de concreto, sede IMPRENTA DISTRITAL.

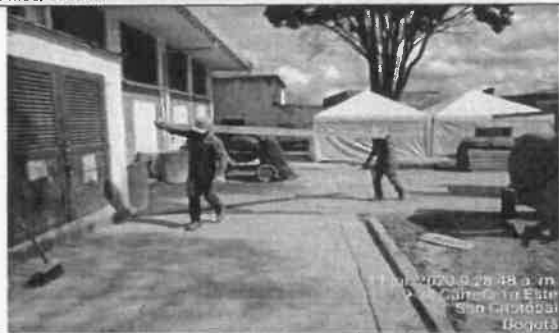
**Foto No. 64.** Se revisa y verifica el traslado de las piezas de madera, sede IMPRENTA DISTRITAL.

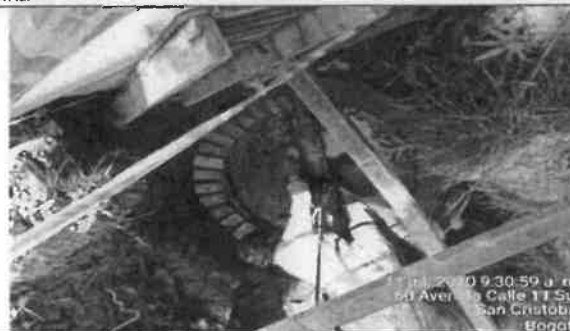
**Foto No. 66.** Se revisa y verifica las condiciones de seguridad industrial en la construcción del foso, sede IMPRENTA DISTRITAL

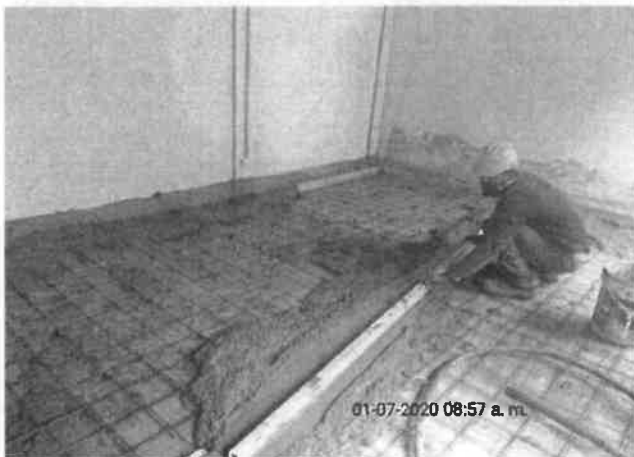
**FOTO No 3:** La interventoría ARQUITECTURA URBANA LTDA revisa y verifica que el contratista de obra CONSORCIO PRUNI SEDES 04 realice la actividad de vaciado de concreto de 3000 PSI elaborado en obra para la placa de contrapiso de espesor de 0.08m ubicada en el cuarto de la planta eléctrica.

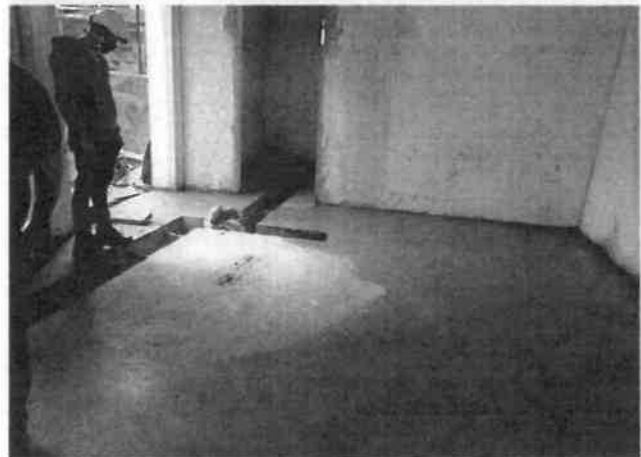
**FOTO No 4:** La interventoría ARQUITECTURA URBANA LTDA revisa y verifica el terminado del piso vaciado en el área de archivo para realizar su respectivo quemado con helicóptero.

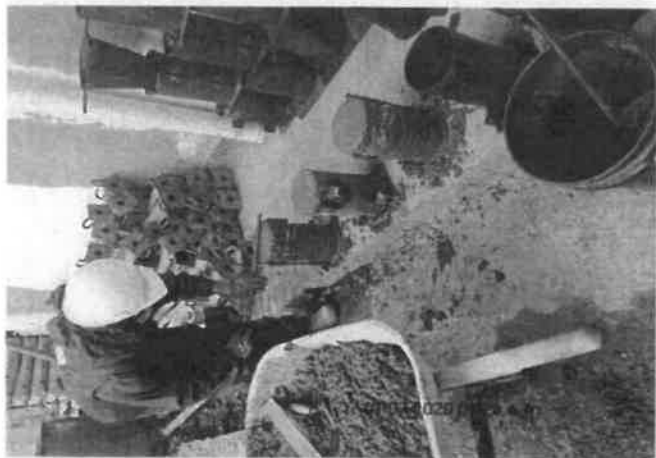
**FOTO No 5:** La interventoría ARQUITECTURA URBANA LTDA realiza el ensayo de compresión al concreto de 3000 PSI elaborado en obra por el contratista CONSORCIO PRUNI SEDES 04 para realizar la placa de contrapiso área administrativa.

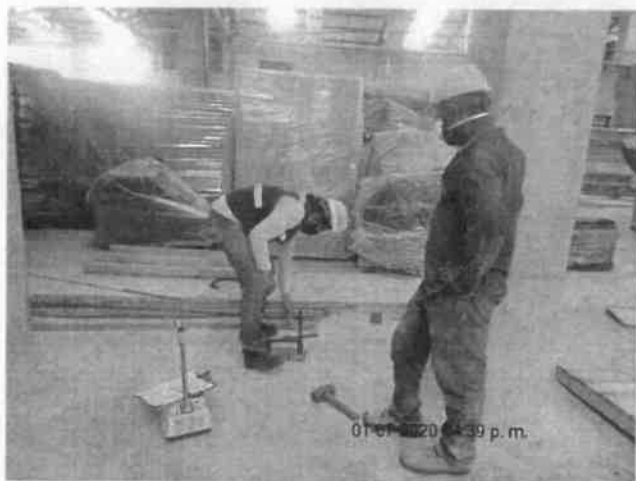
**FOTO No 7:** La interventoría ARQUITECTURA URBANA LTDA revisa y verifica que el contratista CONSORCIO PRUNI SEDES 04 realice el ensayo de densidades al recebo compactado B400, utilizado para conformar la placa de contrapiso del área de producción intervenido para reforzamiento estructural de la cimentación.

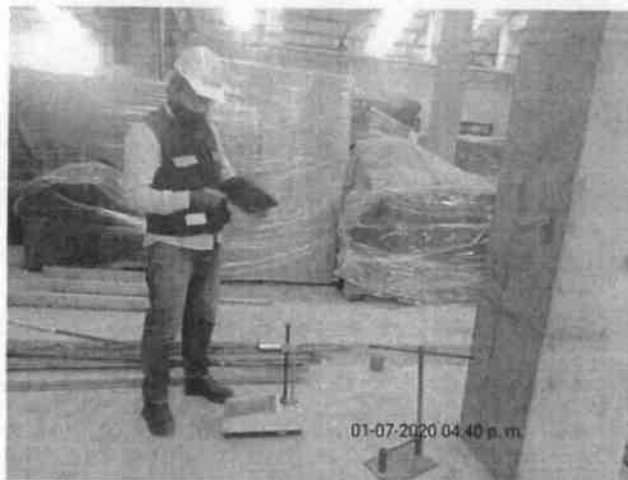
**FOTO No 8:** La interventoría ARQUITECTURA URBANA LTDA revisa y verifica que el contratista CONSORCIO PRUNI SEDES 04 realice el ensayo de densidades al recebo compactado B400, utilizado para conformar la placa de contrapiso del área de producción intervenido para reforzamiento estructural de la cimentación.

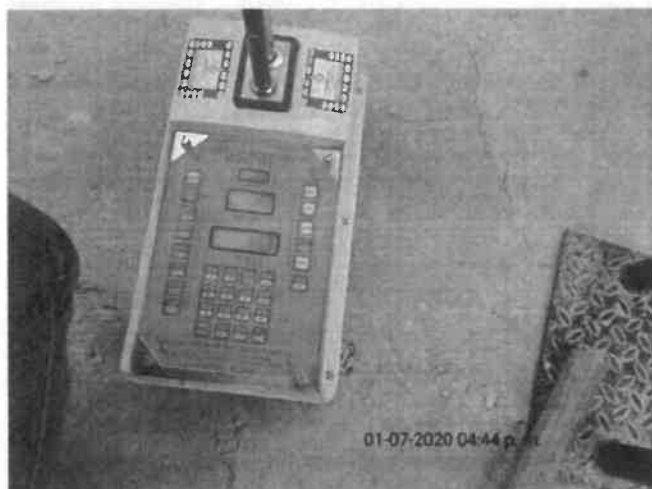
**FOTO No 9:** La interventoría ARQUITECTURA URBANA LTDA revisa y verifica que el contratista CONSORCIO PRUNI SEDES 04 realice el ensayo de densidades al recebo compactado B400, utilizado para conformar la placa de contrapiso del área de producción intervenido para reforzamiento estructural de la cimentación.

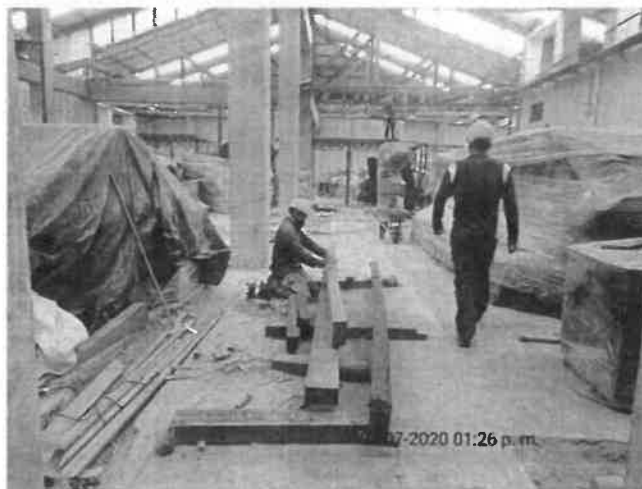
**FOTO No 10:** La interventoría ARQUITECTURA URBANA LTDA revisa y verifica que el contratista de obra CONSORCIO PRUNI SEDES 04 continúe con el cambio de elementos en madera de abarco en la cercha cuatro (4) ubicada en la cubierta del área de producción.

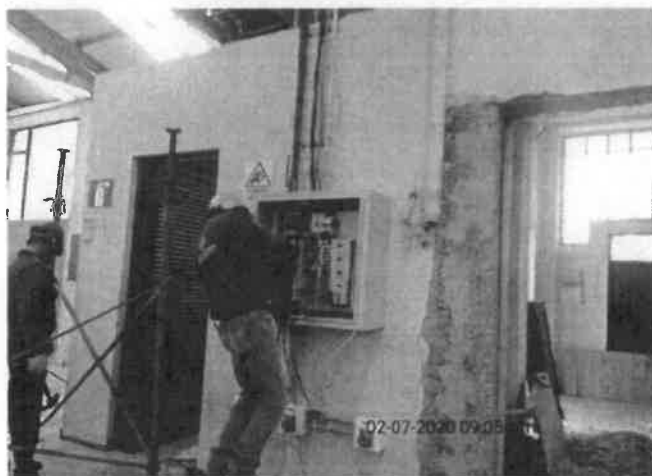
**FOTO No 11:** La interventoría ARQUITECTURA URBANA LTDA revisa y verifica que el contratista de obra CONSORCIO PRUNI SEDES 04 realice la reinstalación de tablero eléctrico de cuarenta y ocho (48) circuitos de alumbrado en el área de producción.

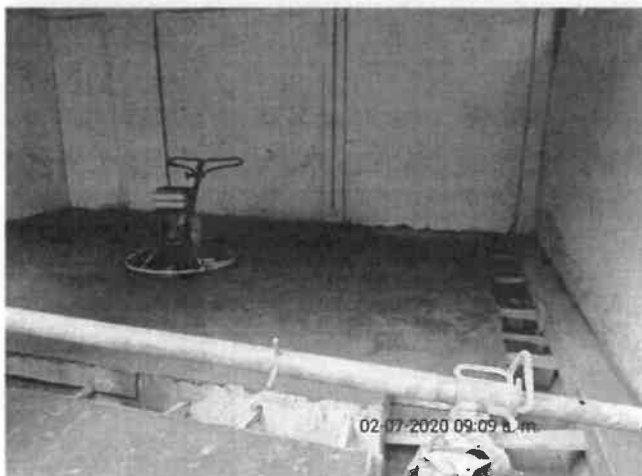
**FOTO No 12:** La interventoría ARQUITECTURA URBANA LTDA revisa y verifica que el contratista CONSORCIO PRUNI SEDES 04 realice el acabado de piso quemado con helicóptero en el cuarto generador eléctrico.

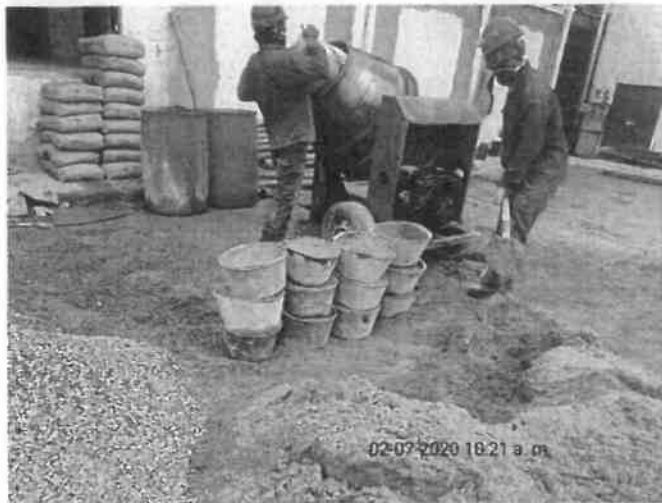
**FOTO No 13:** La interventoría ARQUITECTURA URBANA LTDA revisa y verifica que el contratista CONSORCIO PRUNI SEDES 04 realice la dosificación del agregado fino (arena de río) para elaborar concreto de 3000 PSI, utilizado para el vaciado en la placa de contrapiso del cuarto del generador eléctrico.

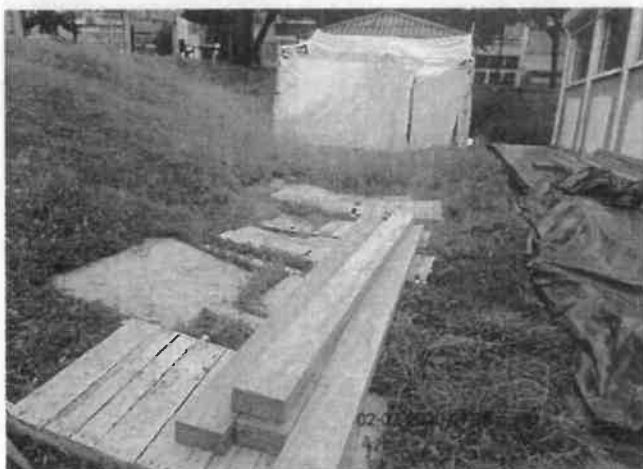
**FOTO No 15:** La interventoría ARQUITECTURA URBANA LTDA revisa y verifica las vigas en madera de abarco ingresadas por el contratista de obra CONSORCIO PRUNI SEDES 04 para actividad de reemplazo de elementos de madera existentes en las cerchas que componen la cubierta del área de producción.

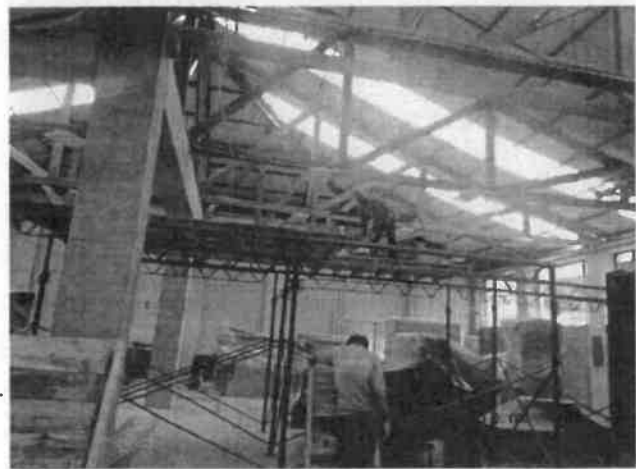
**FOTO No 16:** La interventoría ARQUITECTURA URBANA LTDA revisa y verifica que el contratista CONSORCIO PRUNI SEDES 04 utilice el inmunizante de madera DWT aprobado por la interventoría para realizar el proceso de inmunización de las vigas en madera de abarco las cuales van a reemplazar las vigas que están afectadas por gorgojo y que son referenciadas para cambio, mediante los planos de diseño RE 23 y RE24 que componen la estructura en madera de la cubierta del área de producción.

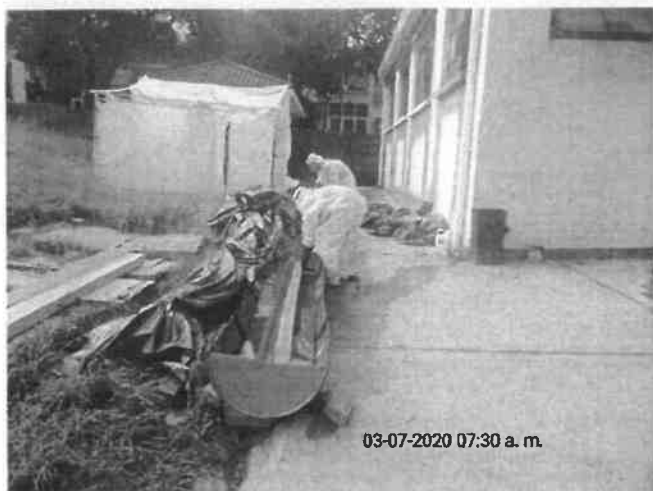
**FOTO No 17:** La interventoría ARQUITECTURA URBANA LTDA revisa y verifica que el contratista CONSORCIO PRUNI SEDES 04 realice la inmunización con el producto DWT a las vigas en madera de abarco previo a realizar el corte y cambio de los elementos en la cercha que compone la estructura de la cubierta del área de producción.

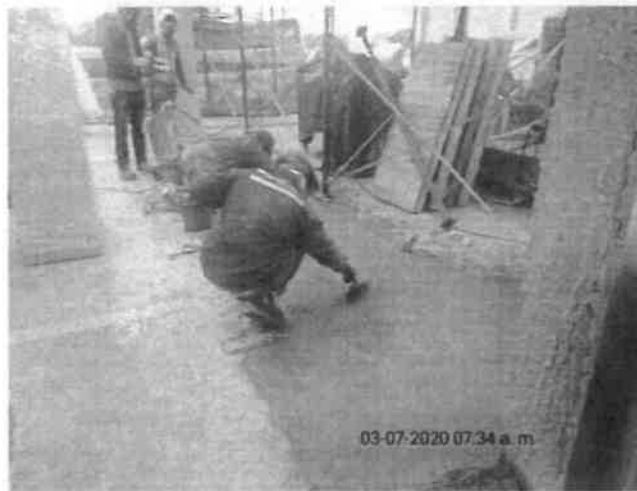
**FOTO No 18:** La interventoría ARQUITECTURA URBANA LTDA revisa y verifica que el contratista CONSORCIO PRUNI SEDES 04 realice el vaciado en concreto de 3000 PSI correspondiente al ítem 2.8.0.2 el cual es reparación y restauración de contrapisos y pisos, en el área de producción.

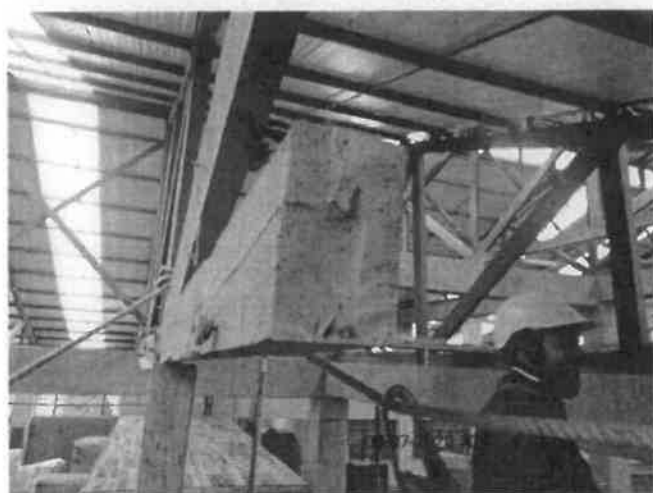
**FOTO No 19:** La interventoría ARQUITECTURA URBANA LTDA revisa y verifica el estado fitosanitario de los elementos en madera para reemplazo en la cercha número tres (3) de acuerdo a la actividad correspondiente al ÍTEM 2.7.0.5 el cual es reemplazo de elementos en madera deteriorados. Se consideran piezas de .10X.18, especial para estructuras de madera

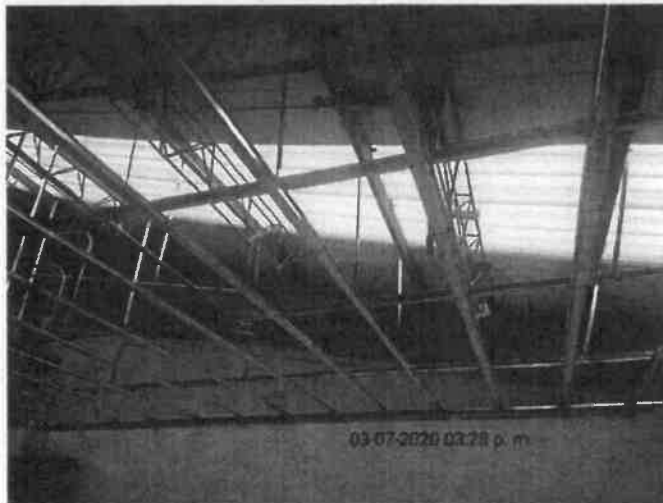
**FOTO No 23:** La interventoría ARQUITECTURA URBANA LTDA revisa y verifica que el contratista CONSORCIO PRUNI SEDES 04 realice la instalación de estructura para cielo raso en PVC en las oficinas y baños del área administrativa segundo nivel.
