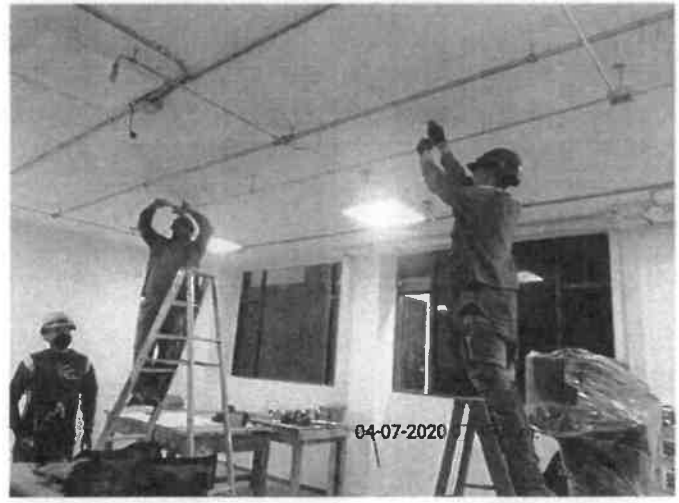
**FOTO No 24:** La interventoría ARQUITECTURA URBANA LTDA revisa y verifica que el contratista CONSORCIO PRUNI SEDES 04 inicie con la actividad de instalación de tubería EMT de diámetro " correspondiente al capítulo 3.0.5 sistema de detención de incendios.

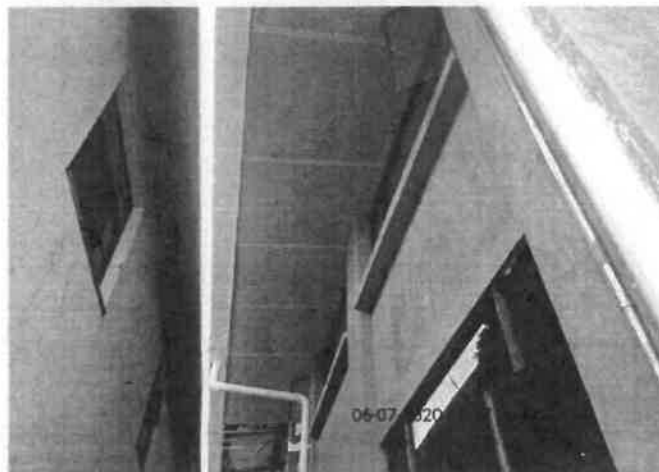
**FOTO No 26:** La interventoría ARQUITECTURA URBANA LTDA revisa y verifica que el contratista CONSORCIO PRUNI SEDES 04 realice la instalación de cielo raso en superboard localizado en el alero de la cubierta costado Nor-occidental de la sede IMPRENTA DISTRITAL

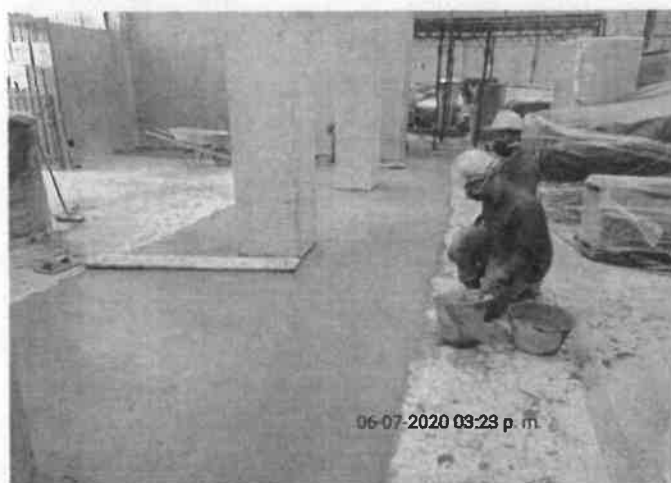
**FOTO No 27:** La interventoría ARQUITECTURA URBANA LTDA revisa y verifica que el contratista CONSORCIO PRUNI SEDES 04 realice la actividad de afinado del concreto de 3000 PSI vaciado en la placa de contrapiso del área de producción.

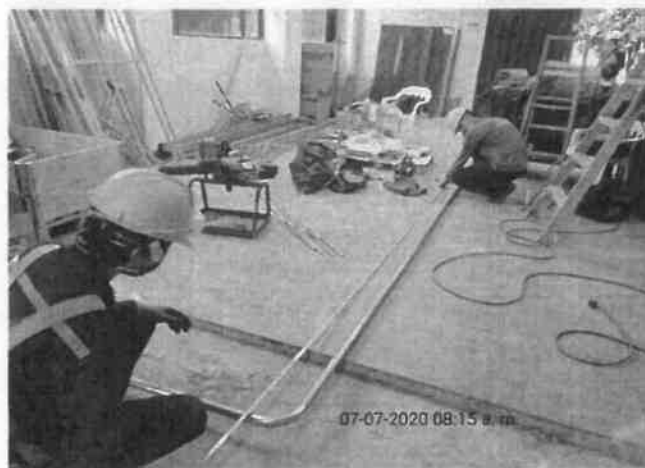
**FOTO No 28:** La interventoría ARQUITECTURA URBANA LTDA revisa y verifica que el contratista CONSORCIO PRUNI SEDES 04 realice la instalación de tubería en acero inoxidable de diámetro de 30 mm.

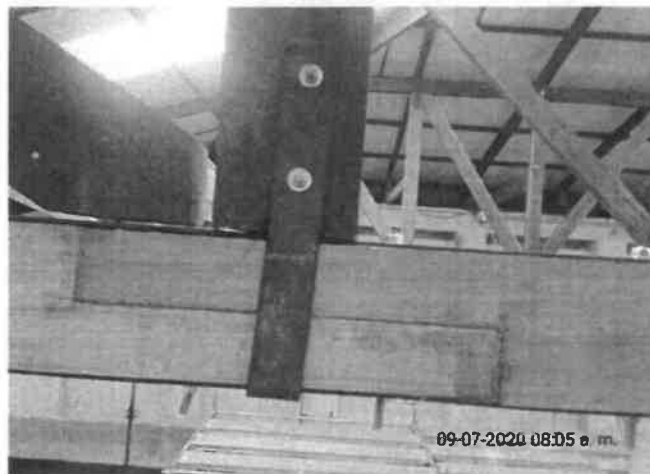
**FOTO No 30:** La interventoría ARQUITECTURA URBANA LTDA revisa y verifica que el contratista CONSORCIO PRUNI SEDES 04 realice la reinstalación de platinas existentes con su respectivos pernos, cambiado el elemento en madera de abarco en la cerchas número tres (3) y cuatro (4)

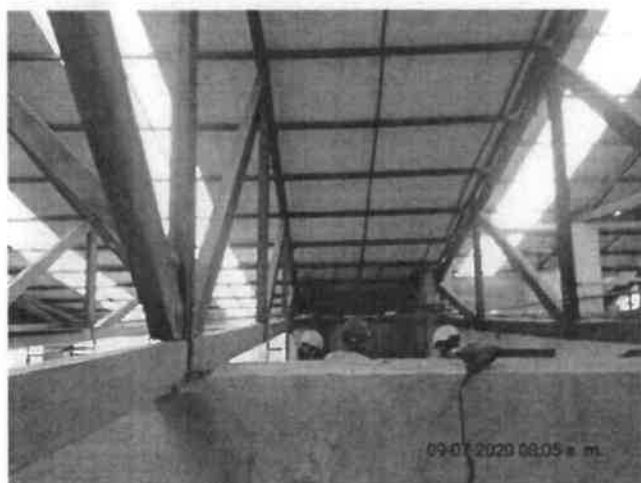
**FOTO No 31:** La interventoría ARQUITECTURA URBANA LTDA revisa y verifica que el contratista CONSORCIO PRUNI SEDES 04 realice la instalación de vigas en madera de abarco en la cercha No tres (3) de acuerdo a planos y especificaciones técnicas del proyecto.

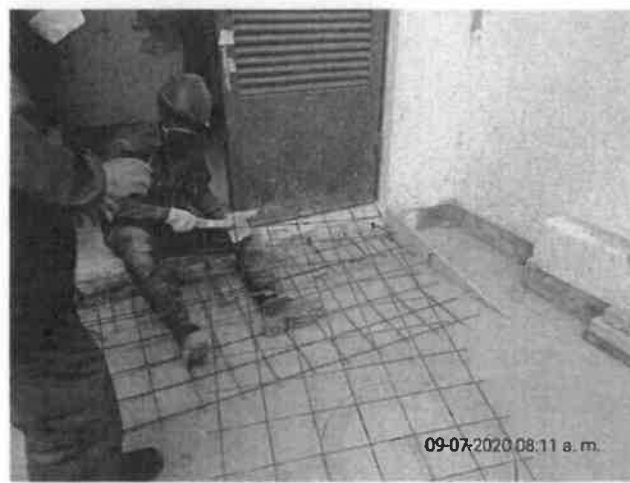
**FOTO No 32:** La interventoría ARQUITECTURA URBANA LTDA revisa y verifica que el contratista CONSORCIO PRUNI SEDES 04 realice limpieza a la malla electrosoldada Q-4 6mm para evitar que agentes patógenos o corrosión impidan la debida adherencia con el concreto utilizado en las rampas de acceso a la subestación eléctrica.

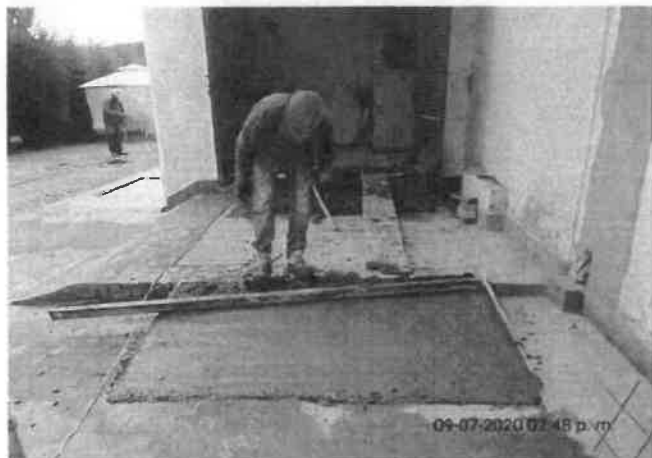
**FOTO No 33:** La interventoría ARQUITECTURA URBANA LTDA revisa y verifica el suministro e instalación de concreto de 3000 PSI en rampa de acceso

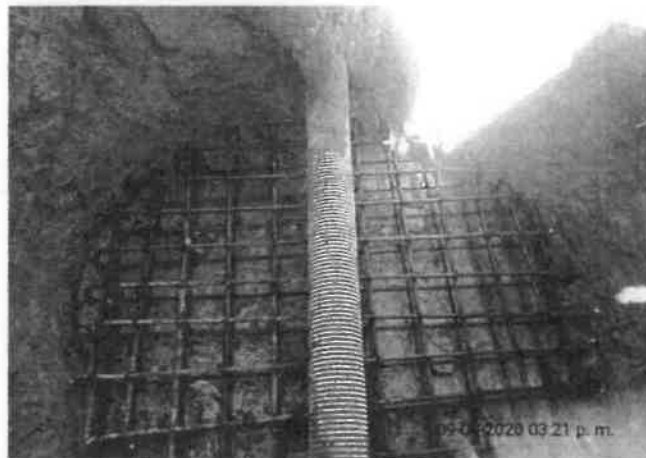
**FOTO No 34:** La interventoría ARQUITECTURA URBANA LTDA revisa y verifica que el contratista CONSORCIO PRUNI SEDES 04 realice el suministro y amarre de acero de refuerzo No cuatro (4) para construir placa de fondo del pozo de inspección.

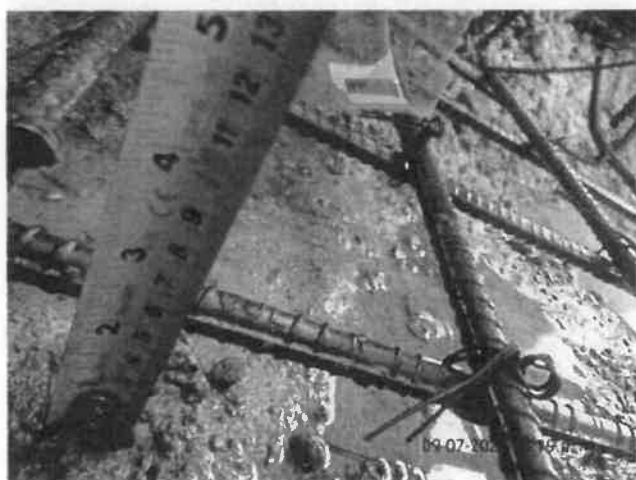
**FOTO No 35:** La interventoría ARQUITECTURA URBANA LTDA revisa y verifica que el contratista CONSORCIO PRUNI SEDES 04 realice el amarre de acero de refuerzo de la placa de fondo del pozo de inspección, se revisa y verifica el recubrimiento inferior el cual es de 6 cm de acuerdo a los planos de diseño.

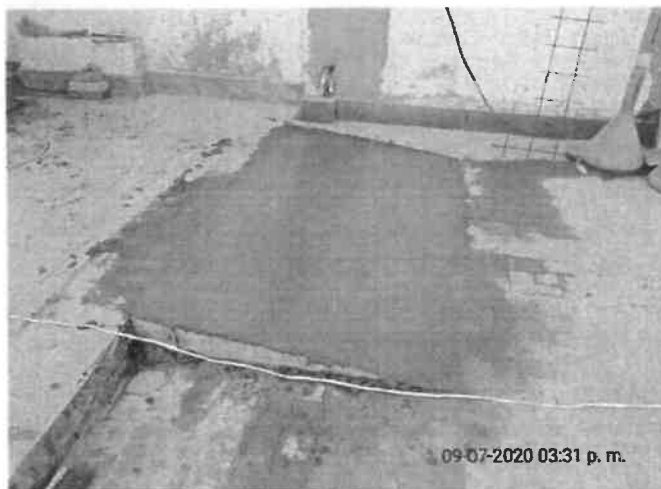
**FOTO No 37:** La interventoría ARQUITECTURA URBANA LTDA revisa y verifica el suministro, instalación y acabado de la rampa en concreto de 3000 PSI de acceso al cuarto sub estación eléctrica por parte del contratista CONSORCIO PRUNI SEDES 04

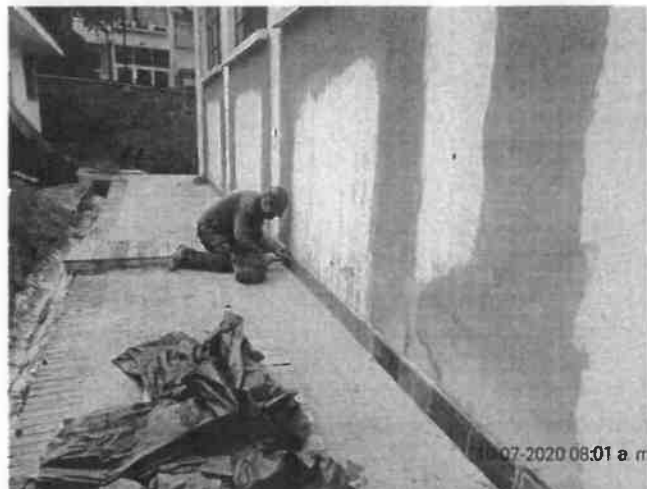
**FOTO No 38:** La interventoría ARQUITECTURA URBANA LTDA revisa y verifica que el contratista CONSORCIO PRUNI SEDES 04 continúe con la instalación de guarda escoba en tablón de gress.

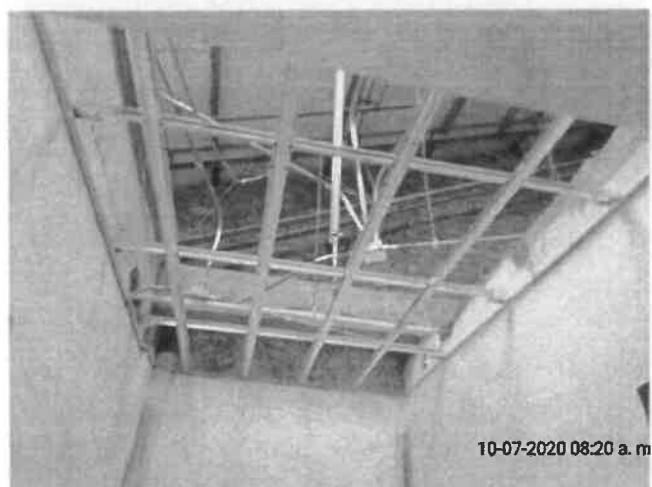
**FOTO No 39:** La interventoría ARQUITECTURA URBANA LTDA revisa y verifica que el contratista CONSORCIO PRUNI SEDES 04 continúe con la instalación de estructura para cielo raso en PVC en el área administrativa segundo nivel.

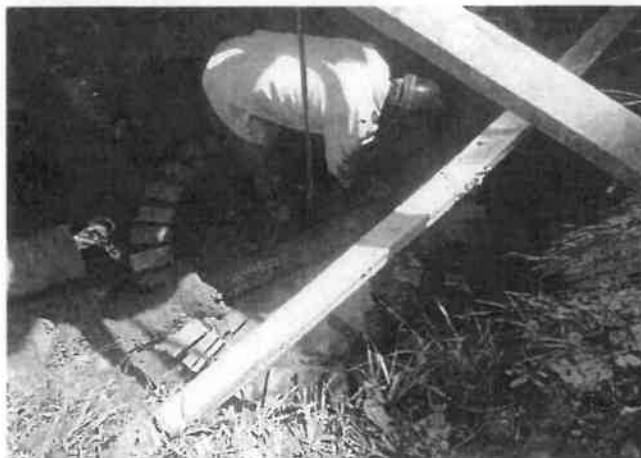
**FOTO No 42:** La interventoría ARQUITECTURA URBANA LTDA revisa y verifica que el contratista CONSORCIO PRUNI SEDES 04 continúe con la construcción del pozo de inspección en ladrillo tolete común recocido en la sede IMPRENTA DISTRITAL.

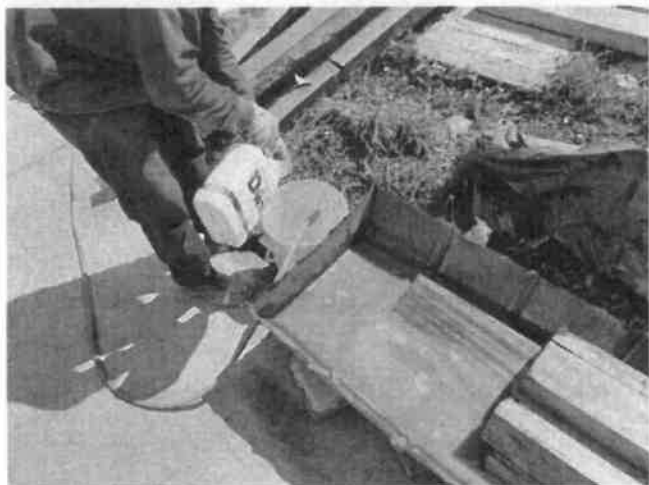
**FOTO No 43:** La interventoría ARQUITECTURA URBANA LTDA revisa y verifica que el contratista CONSORCIO PRUNI SEDES 04 realice inmunización de madera por el método de sumersión, la interventoría ARQUITECTURA URBANA LTDA revisa y verifica la dosificación del inmunizante DWT el cual es 100 ml por cada 20 lts de agua.

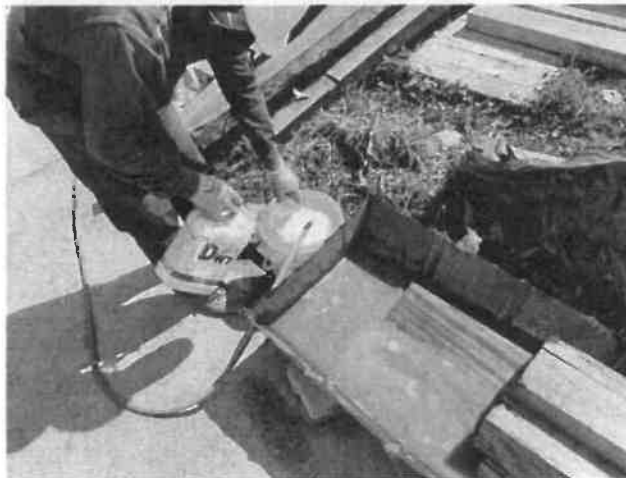
**FOTO No 44:** La interventoría ARQUITECTURA URBANA LTDA revisa y verifica que el contratista CONSORCIO PRUNI SEDES 04 realice inmunización de madera por el método de sumersión, la interventoría ARQUITECTURA URBANA LTDA revisa y verifica la dosificación del inmunizante DWT el cual es 100 ml por cada 20 lts de agua.

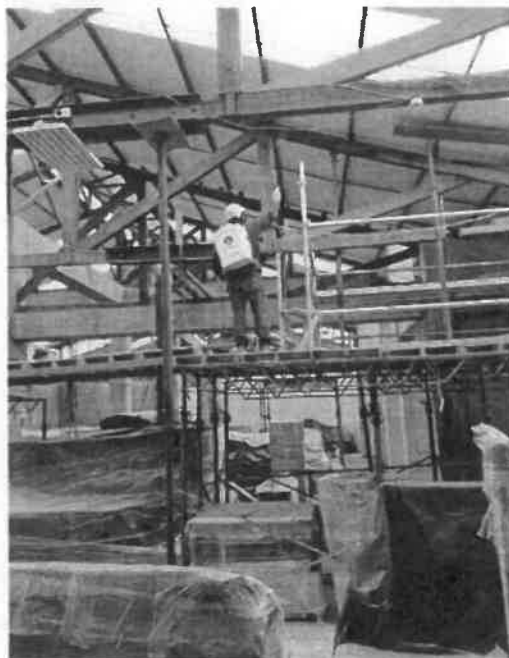
**FOTO No 45:** La interventoría ARQUITECTURA URBANA LTDA revisa y verifica que el contratista CONSORCIO PRUNI SEDES D4 realice la inmunización por medio de aspersión a la estructura en madera existente que conforma la cubierta del área de producción.

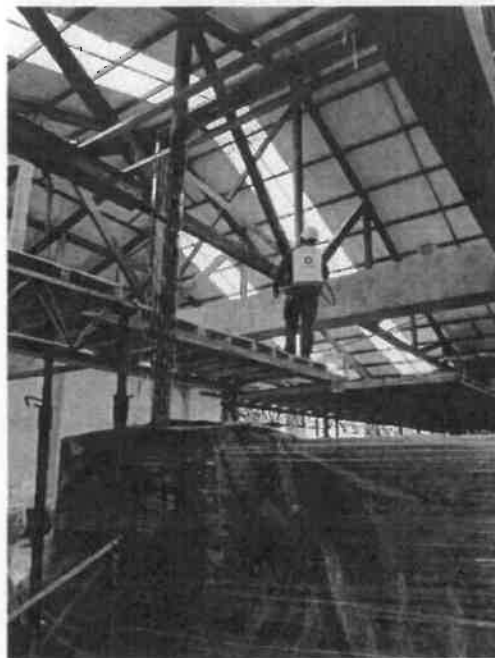
**FOTO No 46:** La interventoría ARQUITECTURA URBANA LTDA revisa y verifica que el contratista CONSORCIO PRUNI SEDES D4 realice la inmunización por medio de aspersión a la estructura en madera existente que conforma la cubierta del área de producción.
