| <b>INFORME N°</b> | <b>03</b> |

**CUENTA DE COBRO No. 3**

Asunto: Informe de actividades N° 3

Referencia: Contrato de Prestación de Servicios de Apoyo a la Gestión No. 1010-12-006-038-2025

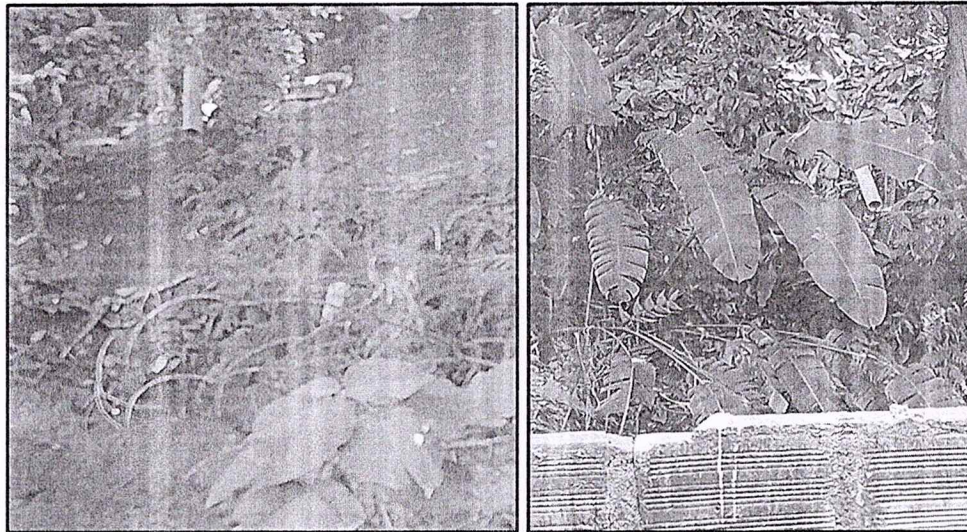
- ✓ Realicé visita técnica por solicitud del señor alcalde Walter Zúñiga Barona a la vivienda de la señora Elvia Solarte, ubicada en la carrera 8 entre calles 11 y 12 barrio la Cristiana en el municipio de Miranda Cauca.

*Fotografías N° 14 y 15 Visita técnica a la vivienda de la señora Elvia Solarte, ubicada en la carrera 8 entre calles 11 y 12 barrio la Cristiana en el municipio de Miranda Cauca.*

**Mejoramiento del sistema de manejo de aguas pluviales:**

Coordinar con los vecinos para que extiendan las tuberías de salida de agua con conexiones en PVC, garantizando que el agua de sus propiedades desemboca directamente en la corriente, reduciendo la acumulación y erosión en los alrededores.

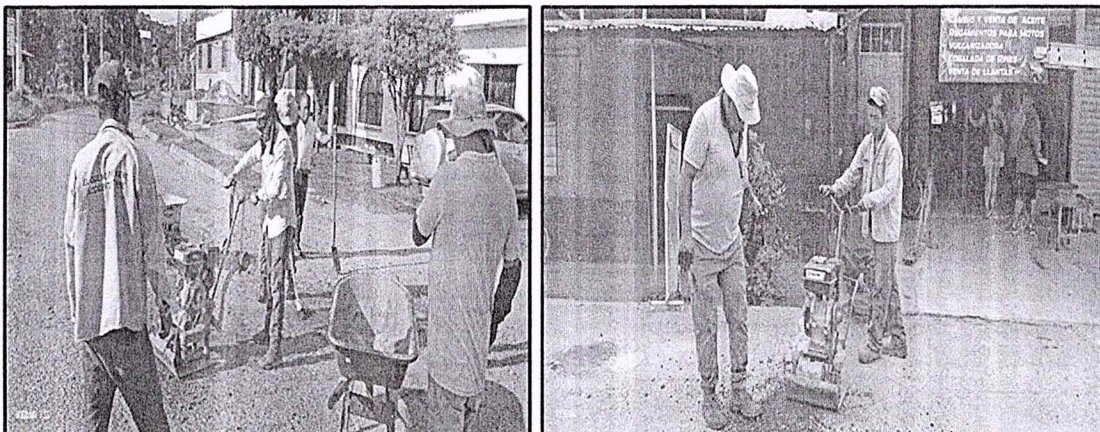
- ✓ Realicé acompañamiento a trabajos de reparcheo en la carrera 6 en el barrio el Rosario por direccionamiento de la ingeniera Victoria Andrea Pizarro Pedroza, jefe de la secretaría de infraestructura del municipio de Miranda Cauca.

El trabajo preventivo y de urgencia realizado en la Carrera 6, barrio El Rosario, responde a las necesidades de la comunidad y a las recomendaciones de seguridad vial.

*Fotografías N° 16 y 17. Apoye las actividades designadas al personal contratado para realizar mantenimiento rutinario de las vías rurales y urbanas del municipio de Miranda Cauca.*
