De acuerdo con la solicitud de visita técnica en relación con la Actuación Administrativa **Nº AA 205-2012 SI ACTÚA 13288 E.P.** y en atención al memorando **20245830460213** se realiza visita técnica mediante un registro fotográfico y ocular al predio localizado en la **Carrera 87 F con calle 42 A sur – Parque Ciudad de Cali**, (Grafico N°1 Y 2), con el de establecer **OCUPACIÓN INDEBIDA DEL ESPACIO PÚBLICO**.

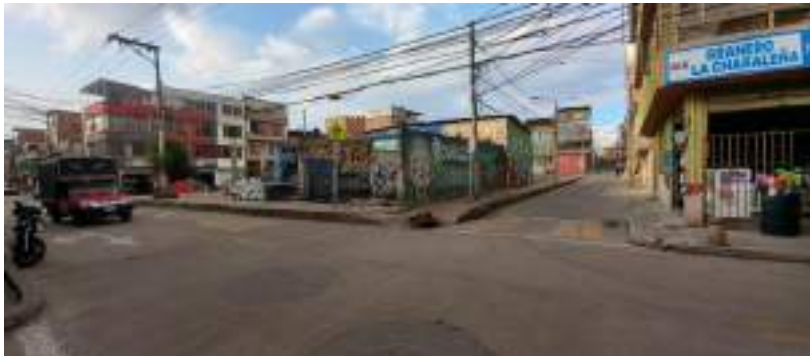
Grafico 8. Registro Fotográfico 28/03/2025 – ESQUINA

- 1) Al momento de la visita se evidenció una edificación un (1) planta, con fachada en muros confinados de bloque a la vista con estructura en concreto reforzado por varilla de ½”, con portones en lámina. El predio no presentó nomenclatura visible. Durante la visita de marzo de 2025 se observó que **NO SE HA REESTABLECIDO EL ESPACIO PÚBLICO**, (Grafico N° 3 - 13).
