ALCALDÍA LOCAL DE KENNEDY
INSPECTOR DE POLICÍA

INFORME TÉCNICO No. 18

FECHA DE VISITA	17/ ABRIL / 2025	No. PRELIMINAR	20245830459123
OBJETO DE LA VISITA	VERIFICACION DE ESPACIO PUBLICO	No. ACTUACIÓN POLICIVA	Exp. 103_2015 Si Actúa 20971 - E.P.
DIRECCIÓN	CARRERA 95 A # 34 - 76 SUR MJ 60		
NOMBRE DE LA PERSONA QUE ATIENDE (SI APLICA)	N/A	No. IDENTIFICACIÓN	N/A
NOMBRE DEL RESPONSABLE	SANDRA PATRICIA SEPULVEDA PEÑARANDA	No. IDENTIFICACIÓN	52973521

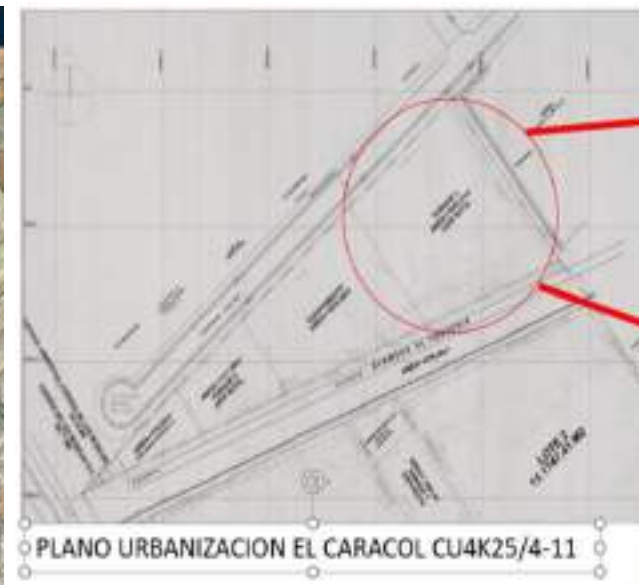
Grafico 2. Plano CU4K25/4-11
(Localización y perfil Vial)

4) Estas dos manzanas se ratifican que estas dos manzanas se encuentran ocupando indebidamente la zona de espacio público parque **No 3 SEGÚN LA LOCALIZACION EN EL SISTEMA DE INFORMACION SINUPOT Y QUE SE COTEJA CON EL PLANO URBANISTICO CU4-K25/4-11 (Grafico N°2)** y se determina que en el sistema de información SINUPOT la dirección **CARRERA 95* 34 76 SUR** corresponde al predio parque No 3 indicado en el plano de lote **CU4-K25/4-11**, las direcciones de los 67 predios (Con construcciones entre 1 y 4 pisos), corresponden a direcciones completamente diferentes a las obtenidas en las Aplicaciones del Distrito.

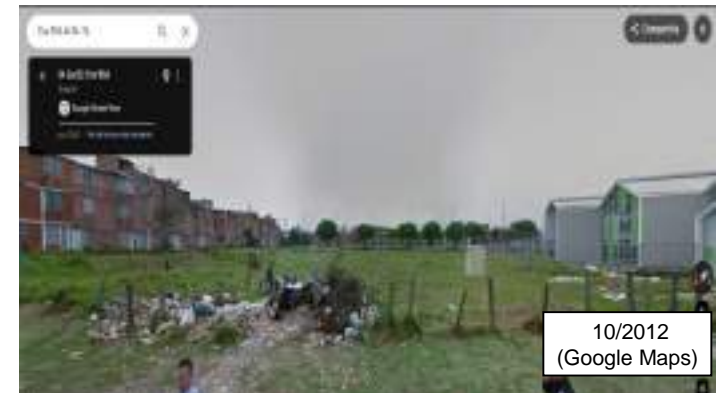
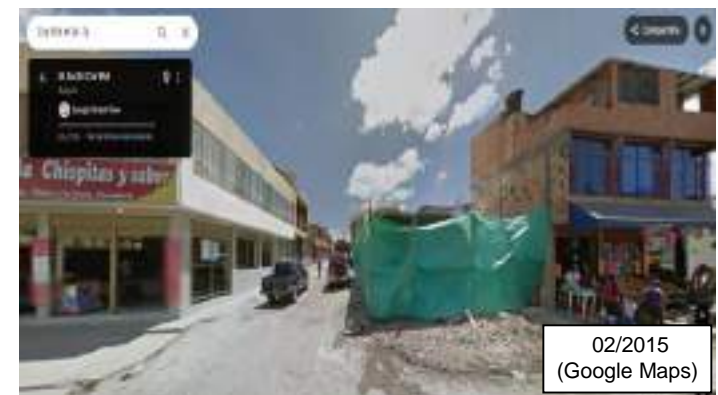
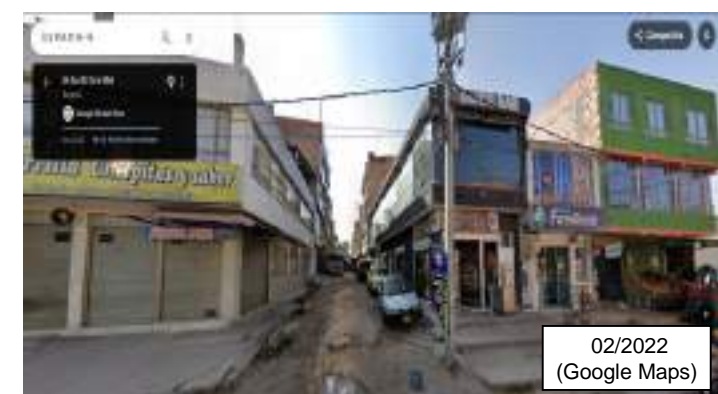
Grafico 7. CARRERA 95 A # 34 - 76 SUR
(Registro Cronológico – Google Maps)

1) El predio en consulta ubicado **CARRERA 95 A # 34 - 76 SUR**, se presenta **OCUPACIÓN INDEBIDA DEL ESPACIO PÚBLICO / OCUPACIÓN DE ZONA VERDE** (Grafico N°7), ocupando el **PARQUE IDRD 08-665**, según el Visor de la Defensoría del Espacio Público – SIGDEP, comprende los mojones **19 y 20**, con **CHIP AAA0196TYMR**, a nombre de **CAJA DE VIVIENDA POPULAR, CON UN AREA DE 5901 M2**.

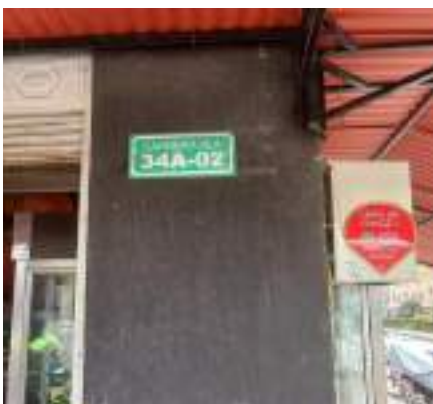
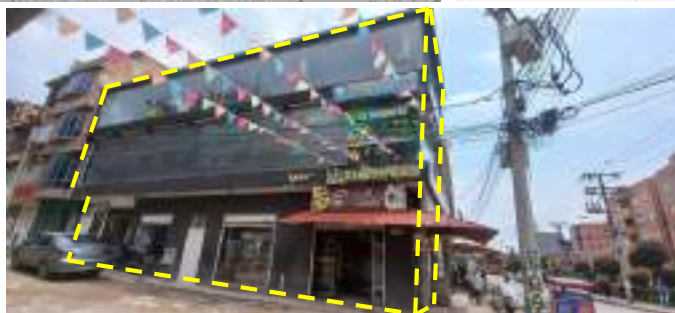
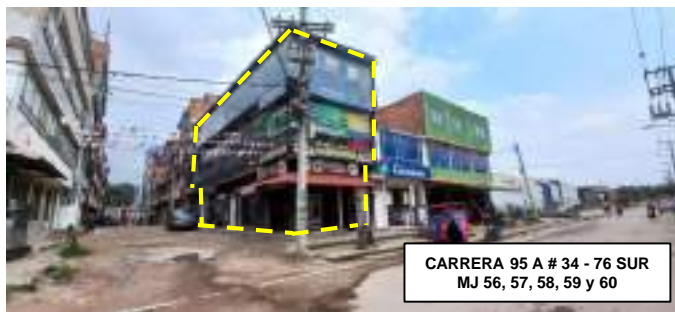
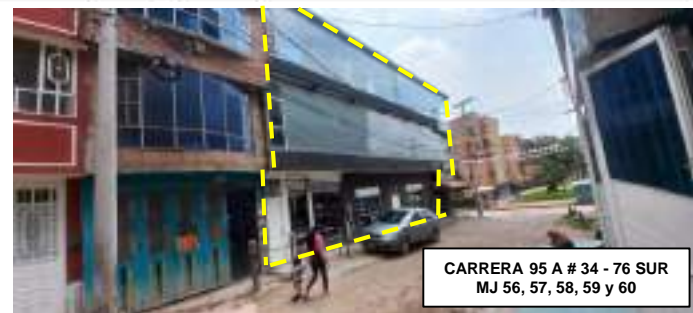
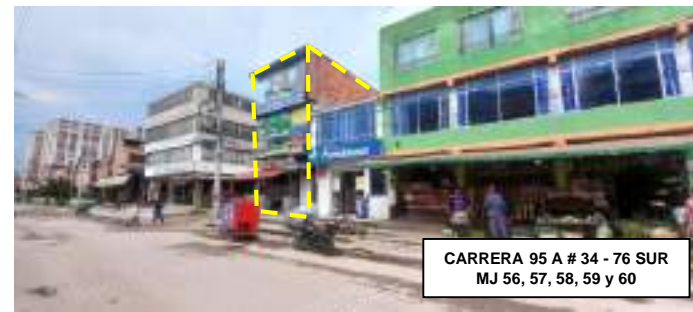
Grafico N° 9
Nomenclatura y
Registro
fotográfico

6) El predio **CARRERA 95* 34 76 SUR MJ 56 (Dirección Catastral), CARRERA 95 A # 34A- 02** (Nomenclatura actual del predio), comprende cinco (5) lotes con un Área de 125,3° m2 X tres (3) pisos, con un área total construida de **375,90 m2**, es decir el **CHIP AAA0271UAJH**, se refiere a las Mejoras 56, 57, 58, 59 y **60**, propiedad de **SANDRA PATRICIA SEPULVEDA PEÑARANDA**, Identificada con Cedula de Ciudadanía **N° 52973521**. (Grafico N° 9).
