| | <b>MUNICIPIO DE VILLAVICENCIO</b> | Código: GCT-F-27 |
| | FORMATO INFORME DE SUPERVISOR | Página 1 de 17 |

**Ref.: CONTRATO N°.2928 DE 2024, N°. DEL PROCESO EN SECOP SAMC-013-2024 EL CUAL TIENE COMO OBJETO “REHABILITACIÓN DE PARQUES EN DIFERENTES BARRIOS EN EL MUNICIPIO DE VILLAVICENCIO”**  
**PERIODO No. 04 del 1 de abril de 2025 al 30 de abril de 2025.**

**INFORME TECNICO MENSUAL DE OBRA N°004 MES ABRIL 2025**

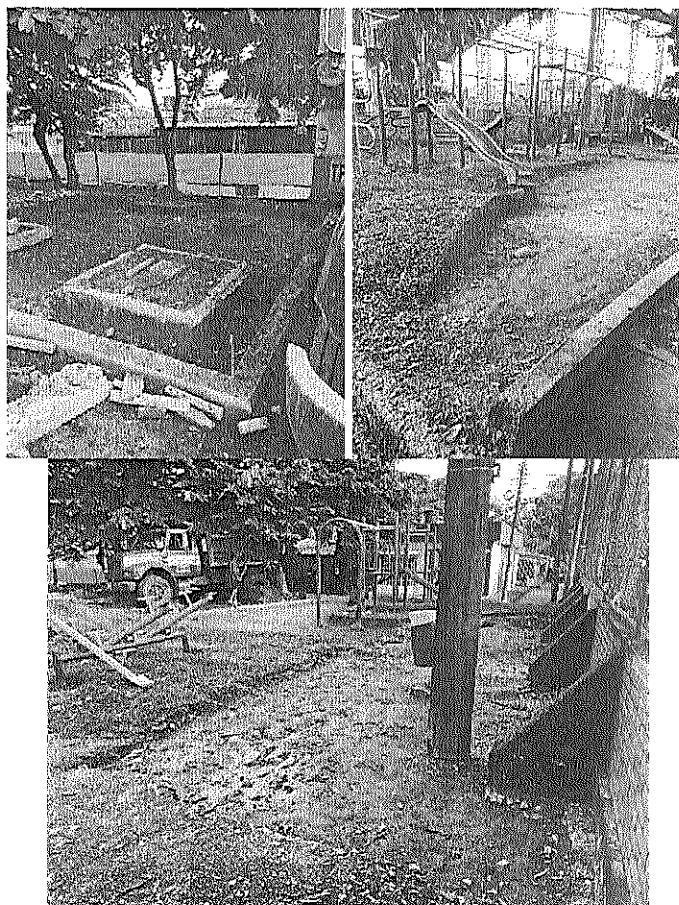
**ACTIVIDAD No. 3.1**

**Descripción del avance** En este periodo se alcanzó un avance acumulado del 45 % en la instalación de relleno en el parque El Retiro, mientras que en el parque Virrey se continuó trabajando en paralelo, logrando completar el 100 % de los rellenos a mediados de la segunda semana de abril.

El material fue compactado manualmente utilizando un vibrocompactador, para así dar continuidad a las actividades subsecuentes como la instalación del refuerzo de malla electrosoldada y la fundición de concretos estampados.

Para este periodo se alcanza un acumulado de 45% en la instalación de relleno en el parque el retiro, y se continúa trabajando en paralelo en parque virrey llegando al 100% de los rellenos en este parque a mediados de la segunda semana de abril, se compactan manualmente con vibro compactador, para continuar con los ítems subsecuentes a este como lo son el refuerzo de malla electrosoldada y fundición de concretos estampados.

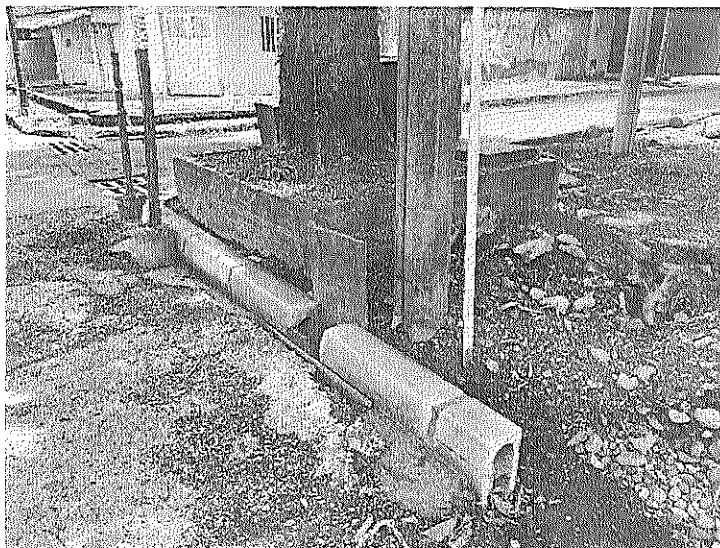
**ACTIVIDAD No. 4.1**

**Descripción del avance:** avance respecto a la cantidad modificada. Quedó pendiente la instalación de piezas especiales en los puntos de acceso utilizados para el ingreso de material mediante volquetas, las cuales se instalarán una vez se haya ingresado la totalidad del material requerido para la parte interna del parque.

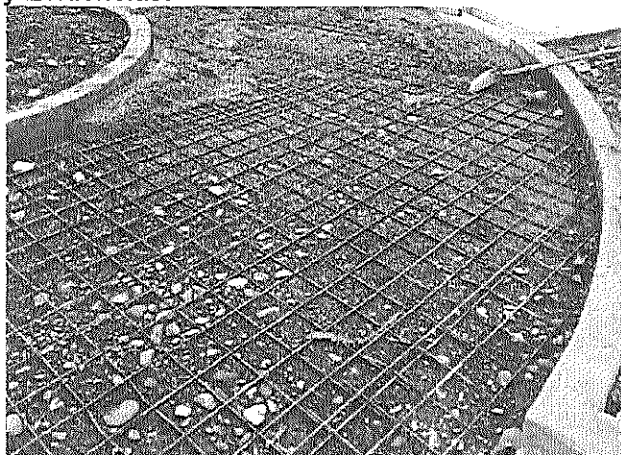
**ACTIVIDAD No. 4.2**

**Descripción del avance:** En este periodo, al final del mes, se inició la distribución del acero de refuerzo a lo largo del sendero perimetral del parque El Retiro, utilizando el material previamente acopiado en el sitio. Esta labor se llevó a cabo sobre el terreno ya preparado en días anteriores, que contaba con la instalación y compactación previa de material de recebo como relleno.

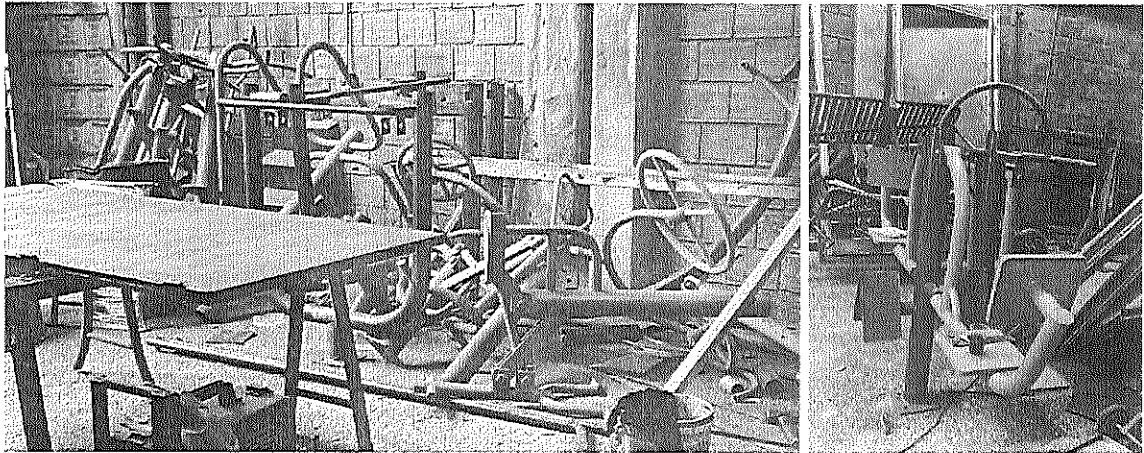
**ACTIVIDAD No.6.4**

**Descripción del avance:** En el presente periodo se realizaron ajustes finales en los acabados, corrigiendo imperfecciones en las piezas bolladas y aplicando material anticorrosivo adicional donde fue necesario. Estas acciones permitieron dar inicio a la aplicación de una última capa de material base para la preparación del pintado. Como resultado, se avanzó con la pintura de dos unidades, continuando con este proceso, el cual tiene programada su finalización a inicios del mes de mayo.

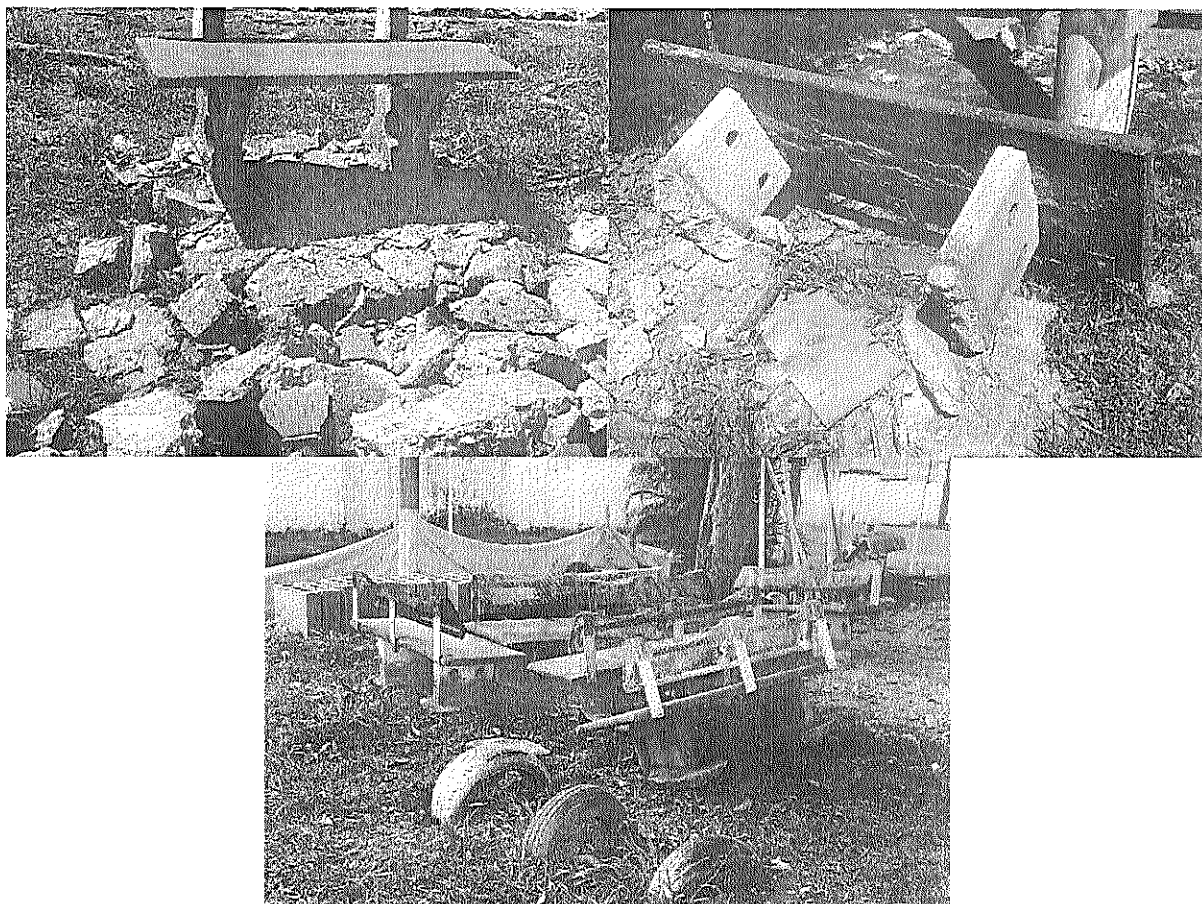
**ACTIVIDAD No.NP.03**

**Descripción de actividad** Esta actividad antecedió la instalación del nuevo mobiliario, iniciando con el desmonte de las bancas existentes mediante la demolición de sus anclajes. Las piezas fueron trasladadas al área de almacenamiento para su disposición final. La mayoría de las bancas presentaban daños severos por deterioro, incluyendo roturas, fisuras, ausencia de espaldares y grietas en el acero de refuerzo.

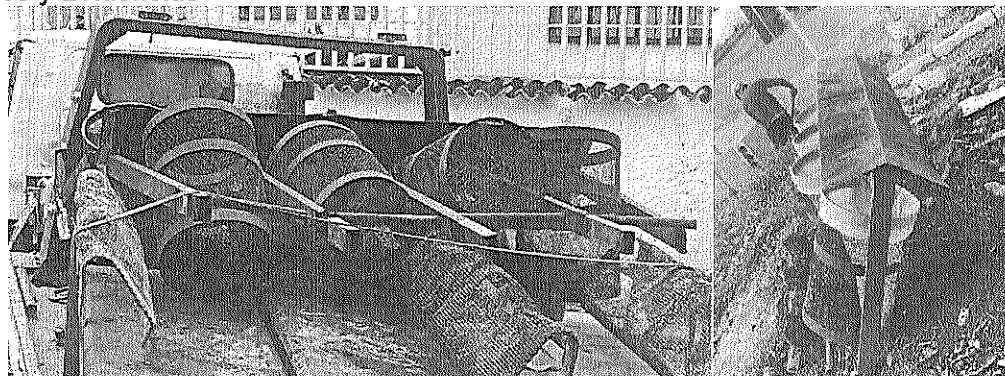
**ACTIVIDAD No.NP.04**

**Descripción de actividad.** En revisión inicial y recorrido de los parques se encuentran que parque azotea cuenta con canecas las cuales presentan deterioro en su base y para efectos de que este parque se entregue 100% rehabilitado se incluye en la modificación este ítem, el cual se ejecuta en el mes de abril, para esto se realiza la respectiva demolición de la base extracción y traslado a sitio de cargue, realizando los 2 desmontes correspondientes a las unidades analizadas en parque azotea, de esta manera se da por finalizada esta actividad de obra.

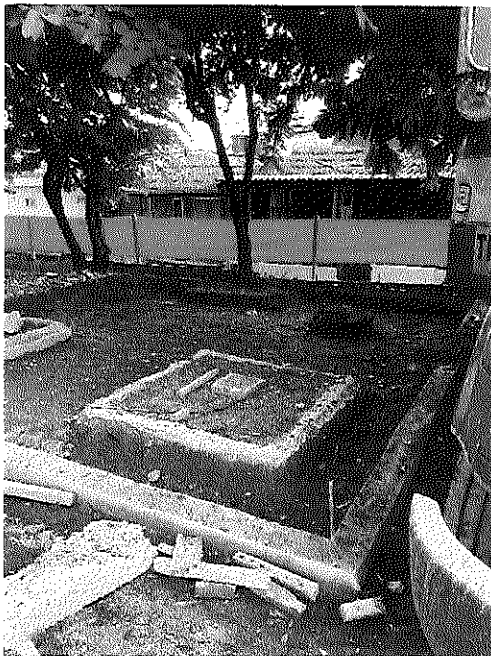
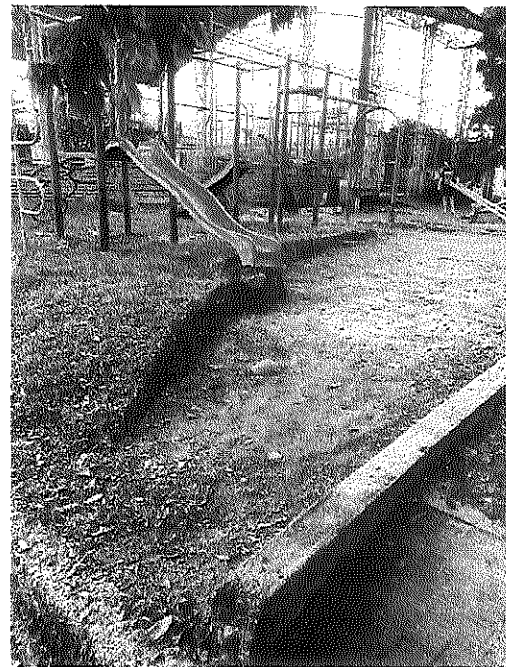
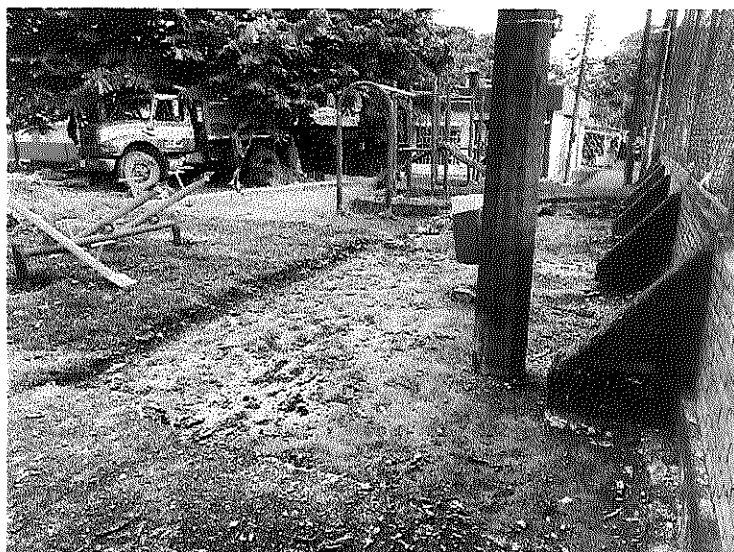
En el presente periodo se llega a un 80% de avance de esta actividad sobre las condiciones de modificación N°1, representando en un 65% de las excavaciones de parque retiro quedando pendiente el restante y la excavación en parque macarena, esto debido a que en el transcurso del mes se presentaron constantemente fuertes aguaceros los cuales saturan el terreno, y se dificulta la continuidad normal de esta actividad.

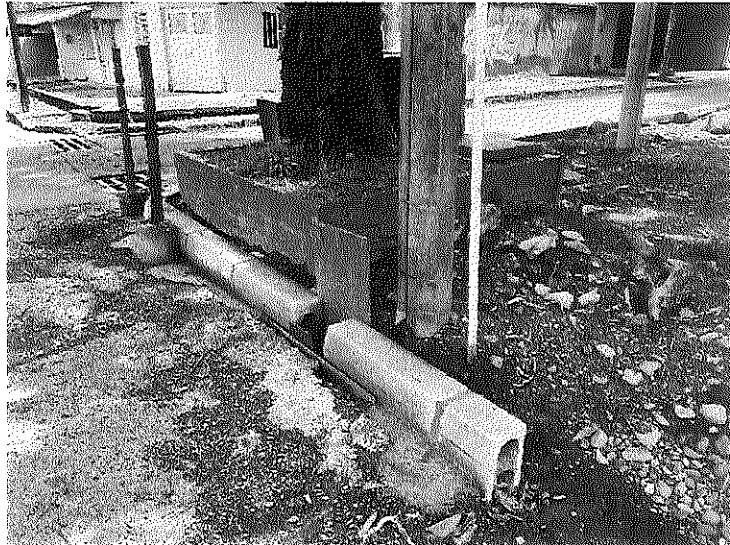
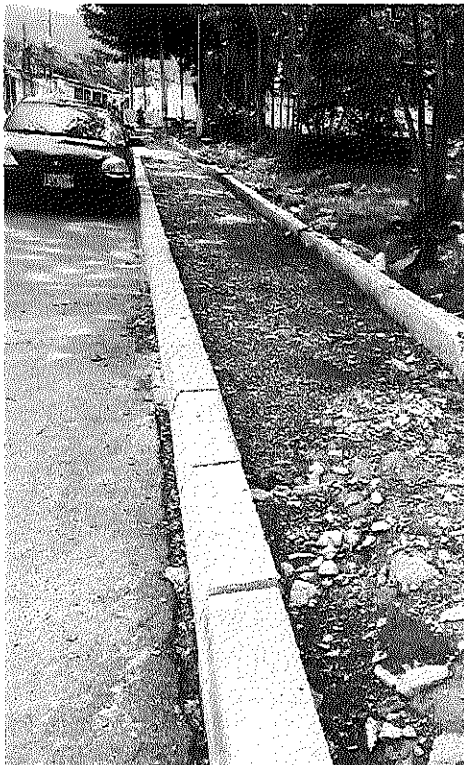
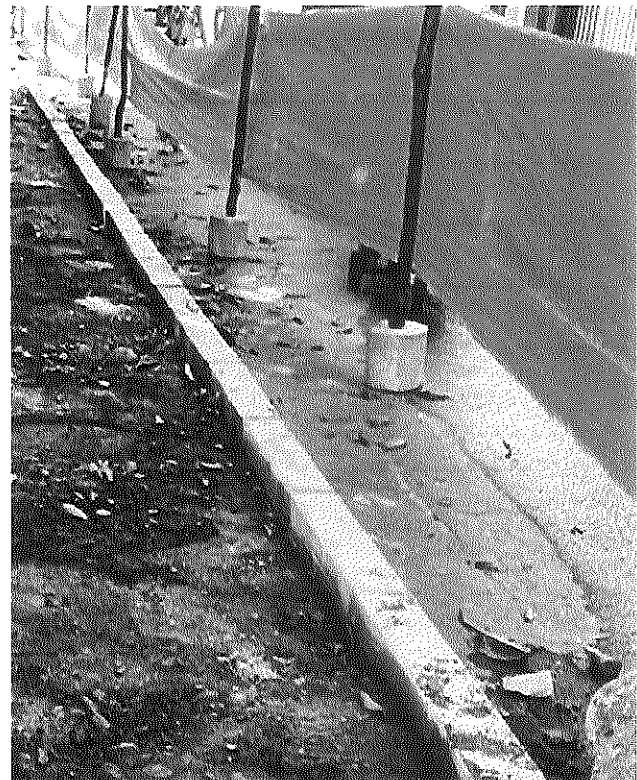
| 4.1 | BORDILLO DE PIEZAS PREFABRICADAS DE CONCRETO TIPO A-8080X35X20CM. NO INCLUYE LA CONFORMACION DE LA SUPERFICIE DE APOYO | M3 |

En este periodo dando continuidad a la instalación de estas piezas prefabricadas, se logra alcanzar un 98% de la cantidad modificada, quedando pendiente la instalación de piezas especiales en puntos por los cuales se accede material por medio de volquetas, cuya instalación se hará una vez se ingrese todo el material requerido de la parte interna de, parque.

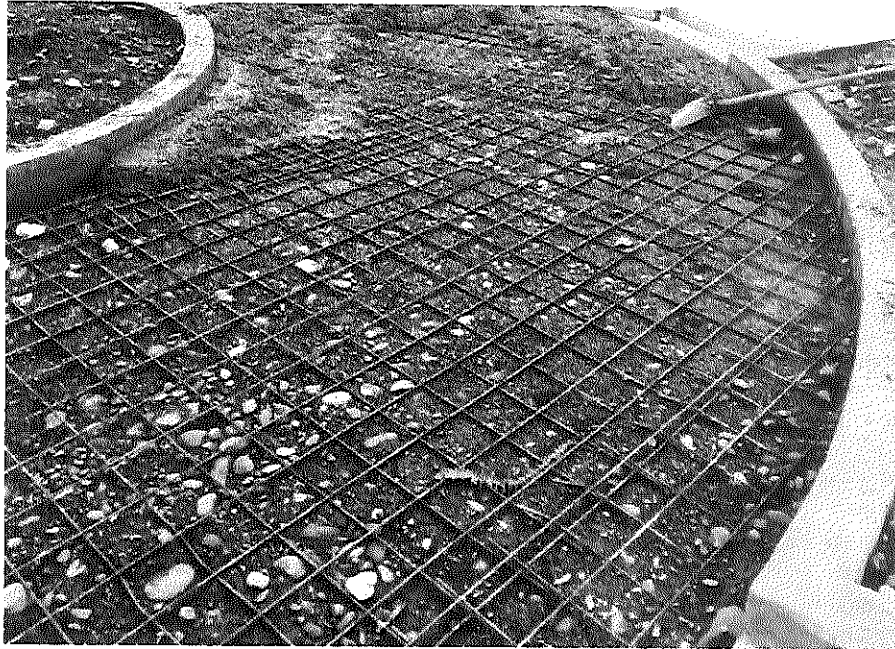
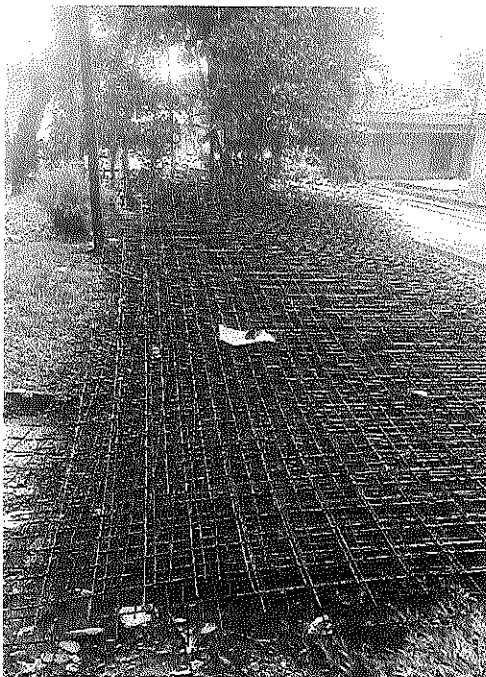
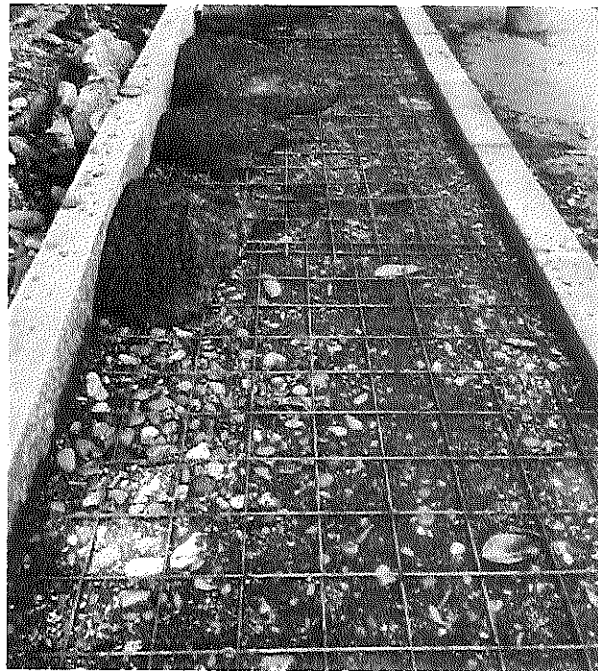
| 4.2 | MALLA ELECTROSOLDADA $f_y = 5000 \text{ kg/cm}^2, 500 \text{ Mpa}$ | M3 |

En este periodo a din de mes, del acopio de material ubicado en parque el Retiro, se empieza a realizar distribución de este refuerzo por el sendero perimetral, mismo que en días previos se tiene ya preparado mediante la instalación y compactación de material de recebo como relleno.

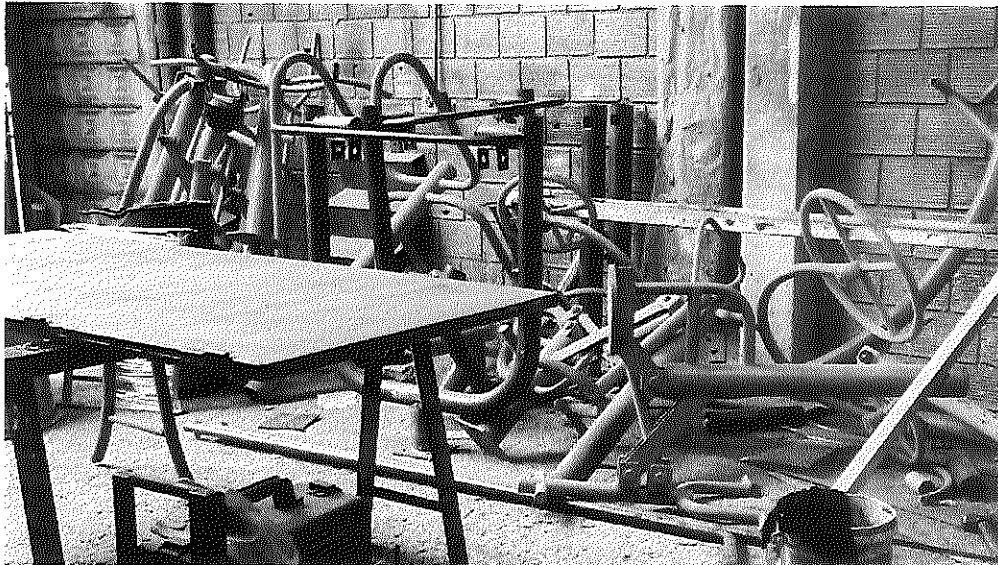
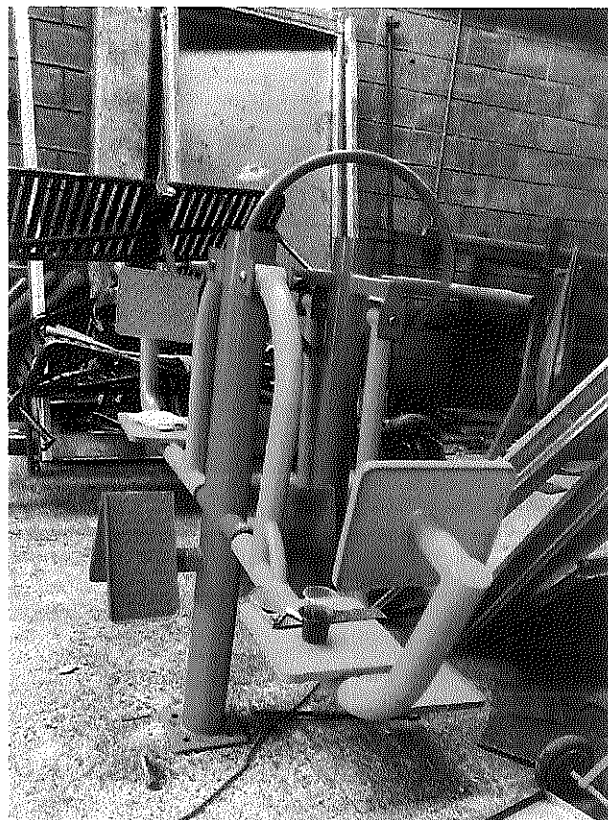
| 6.4 | MANTE Y REPA JUEGO BIOSALUDABLES EXIST | UN |

En el presente periodo se afinan detalles en los acabados de anticorrosivo piezas bolladas y demás las cuales se subsanan para poder dar inicio a una última capa de material base, para la preparación de aplicado de pintura, de esta manera se avanzan con 2 unidades pintadas y se continua en este proceso el cual tiene programado finalizar a inicios del mes de mayo.

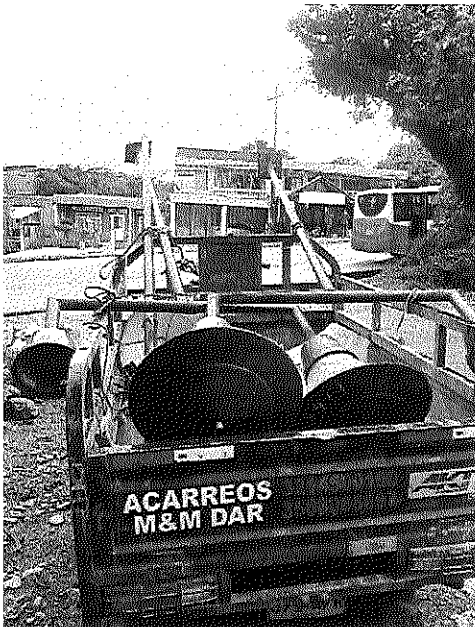
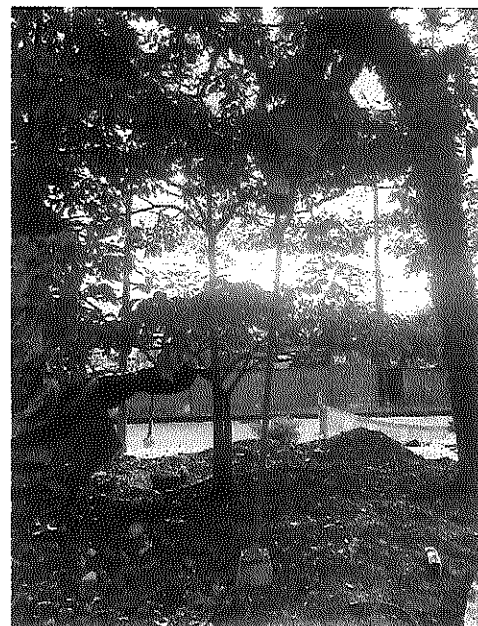
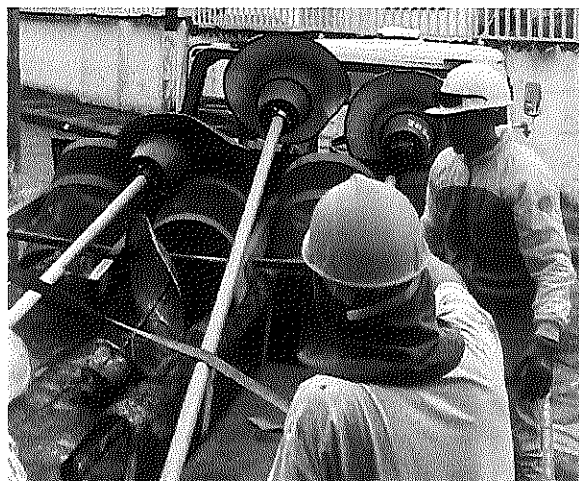
| NP 1 | DESMONTE DE MASTILES EXISTENTES (INC. DEMOLICION BASE Y CARGUE DE MATERIALES, Y SUSP RED CABLEADO EXIS) | UN |

Esta actividad se incluye dentro de los NP de modificatoria N°001, toda vez que se hace necesario para la entrega de los espacios rehabilitados que se realicen los respectivos desmontes de mástiles los cuales se encuentran en desuso por mal estado de la iluminación, y de la remodelación lumínica que sufren los parques azotea y virrey, esta consiste de la suspensión de la red eléctrica, demolición de bases o pedestales existentes que sostienen los mástiles y el desmonte y traslado a sitio de cargue, en el mes de abril se logra realizar los desmontes de las unidades encontradas en los parques azotea y virrey, estos siguen el procedimiento antes mencionado, y se realiza cargue y se entrega a la supervisión la cual los destina para aprovechamiento, rehabilitación de estos alargando su vida útil en otros espacios que necesitan de estos.

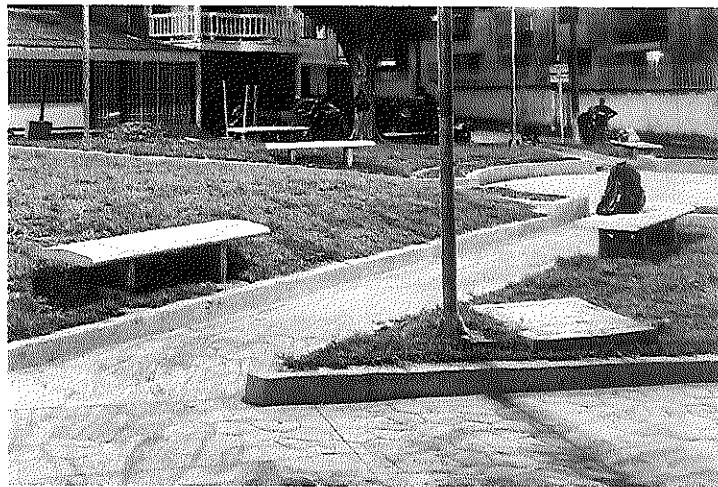
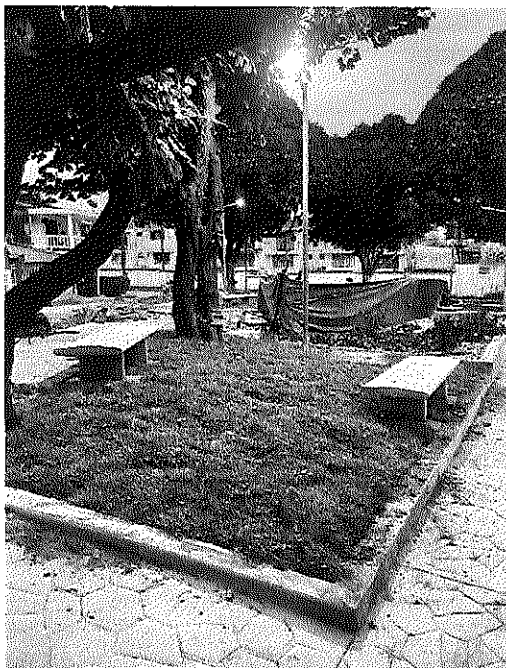
| NP 2 | BANCA EN CONCRETO SIN ESPALDAR TIPO M31. SUMINISTRO E INSTALACIÓN. | UN |

Esta actividad se realiza previo la aprobación de modificación de obra, en la cual se incluyen bancas para mobiliario urbano, para ello se logra realizar en el presente mes la instalación de 34 unidades de bancas en concreto de referencia M-31 banca sin espaldar, las cuales se ubican en campo distribuidas de manera estratégica en puntos de afluencia y demás concurridos, cada banca se arma en campo mediante anclajes de bases con su placa superior con pernos internos, y posterior a ello se sitúan sobre una base de concreto, el cual se instala en cada una de las 2 bases, en este transcurso de fundida de los anclajes se realiza nivelación de las bancas con nivel de mano, garantizando la correcta verticalidad del elemento, y de igual forma se realizan los ajustes necesarios en alineaciones de la ubicación.

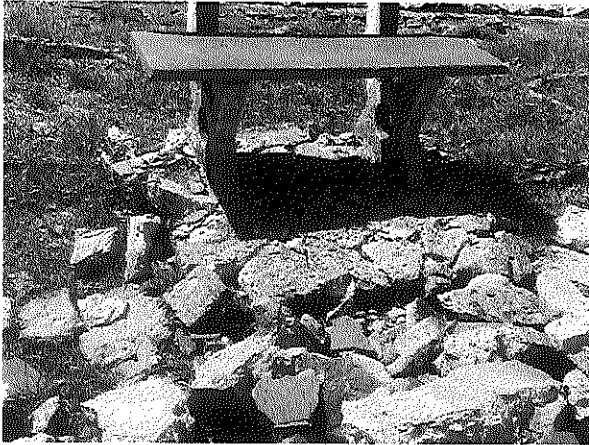
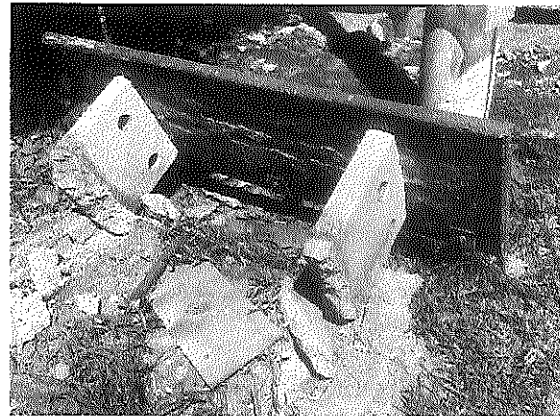
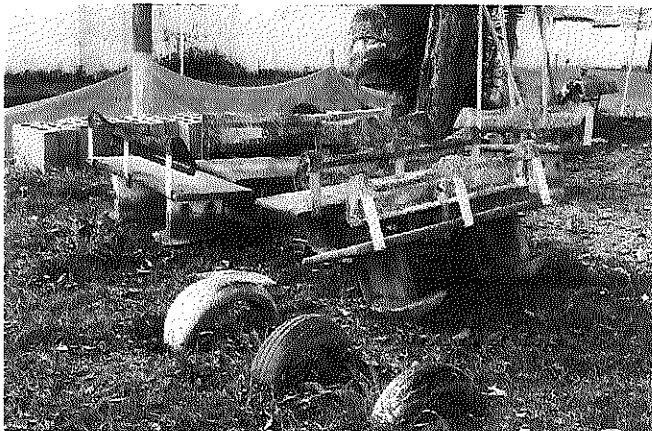
| NP 3 | DESMONTE DE BANCA incl retiro | UN |

En el desmonte de la mayoría de las bancas existentes estas sufren averías por las condiciones en que se encuentran (rotas, placas fisuradas, sin espaldares, grietas que comprometen el acero de refuerzo) y demás características propias del deterioro.

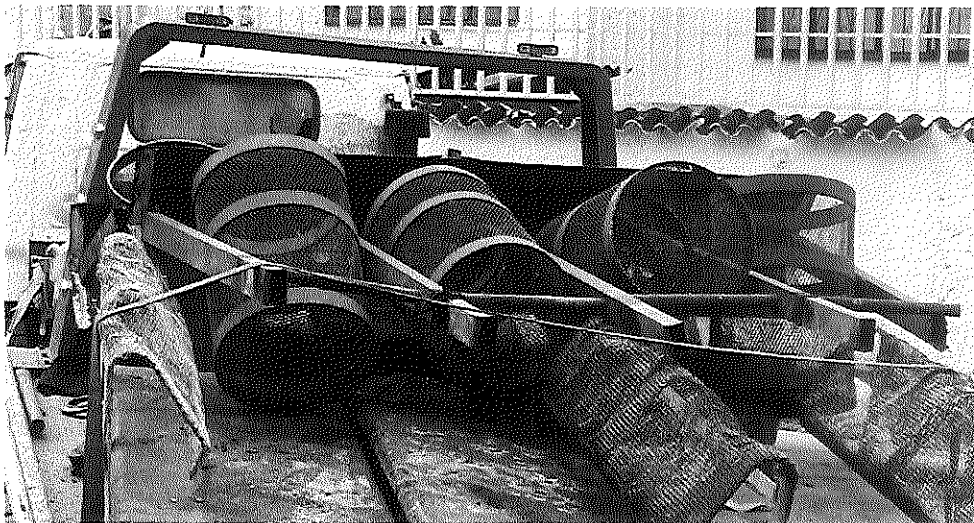
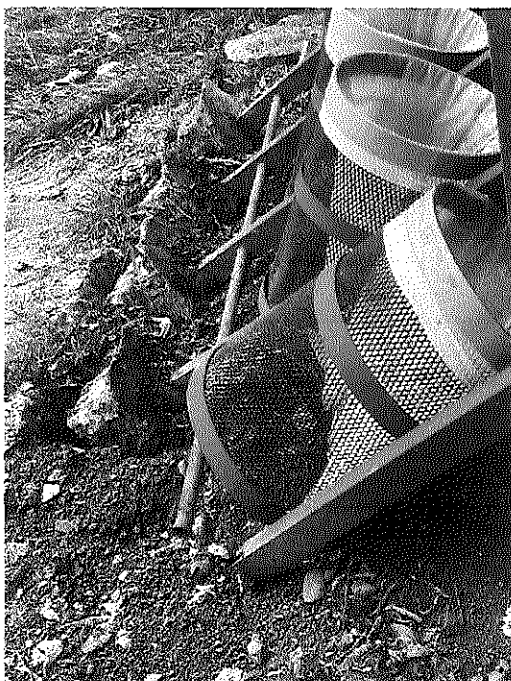
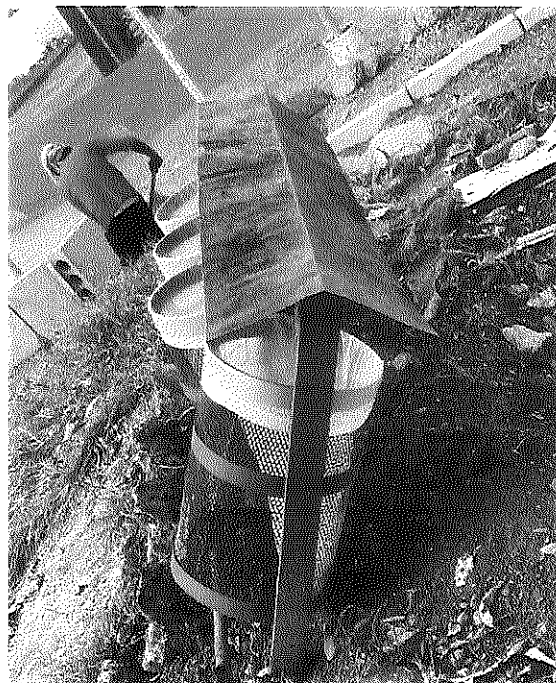
| NP 4 | DESMONTE DE CANECAS EXISTENTES (INC. DEMOLICION DE BASE EXISTENTE Y CARGUE DE MATERIALES) | UN |

En revisión inicial y recorrido de los parques se encuentran que parque azotea cuenta con canecas las cuales presentan deterioro en su base y para efectos de que este parque se entregue 100% rehabilitado se incluye en la modificación este ítem, el cual se ejecuta en el mes de abril, para esto se realiza la respectiva demolición de la base extracción y traslado a sitio de cargue, realizando los 2 desmontes correspondientes a las unidades analizadas en parque azotea, de esta manera se da por finalizada esta actividad de obra.

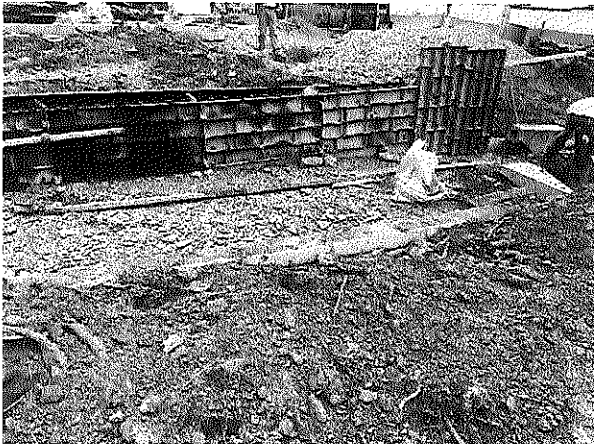
En este mes días después de la aprobación de la modificatoria de obra, se construye el muro de confinamiento del área de biosaludables de parque azotea, toda vez que una vez ejecutada las demás actividades como excavaciones de nuevos senderos, instalación de rellenos y otros, se observa que por la topografía del parque se hace necesaria la construcción de este muro de confinamiento, el cual permite confinar el material de terreno natural, relleno recebo, y gravilla contenido dentro de la zona de biosaludables, toda vez que esta necesita de una superficie uniforme sobre la cual se puedan construir las bases para los biosaludables.

Para ello se construye, este muro perimetral a la zona de juegos, comprendiendo la excavación y ajuste de trazos, instalación de moldes metálicos con los cuales se formaletea las paredes del muro, y son alineadas respectivamente y revisados los plomos para garantizar el terminado deseado, una vez formaleteado o encofrada la zona de muro se coloca el respectivo acero de refuerzo amarrado y se inicia con la fundida de este elemento.

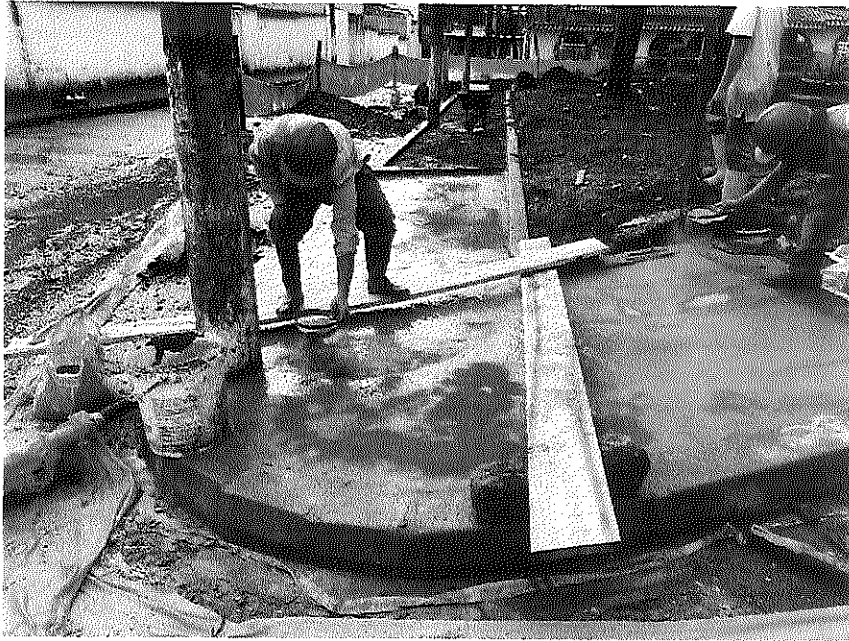
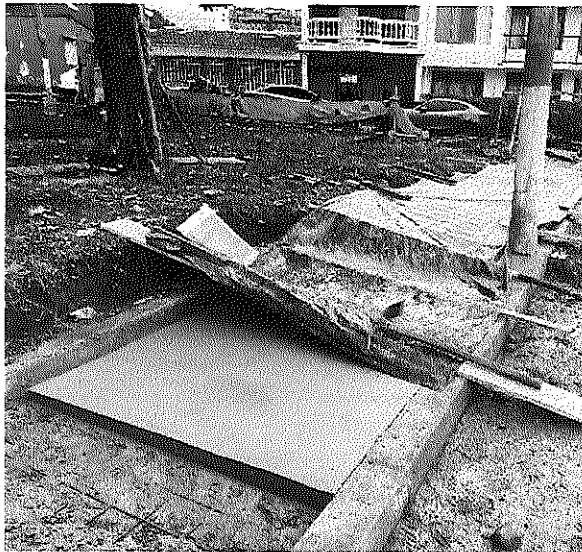
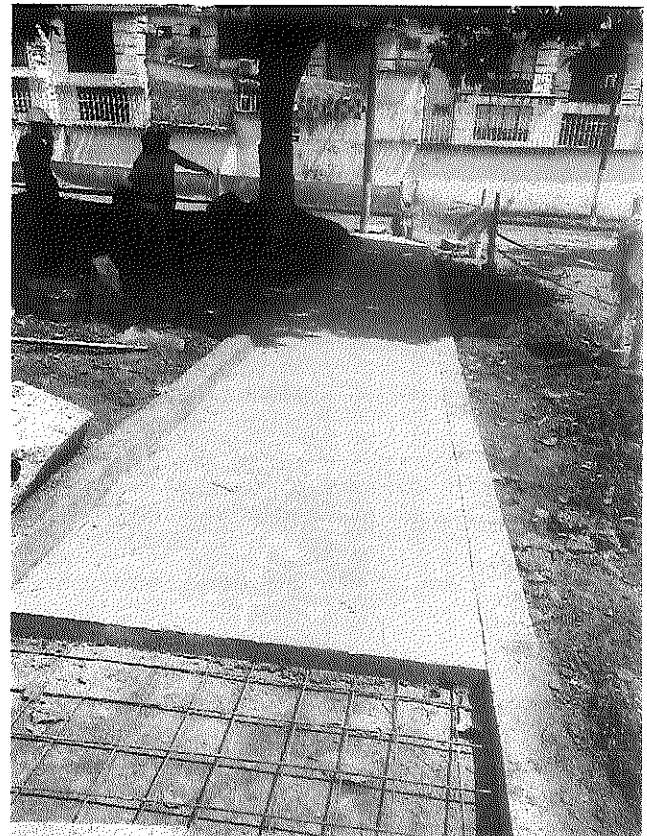
| NP 7 | CIRCULARES E=10 CM (3000 PSI) CONCRETO REF (INC. ESTAMPADO TIPO LADRILLOS O SIMILAR, INCLUYE COLOR OCRE ENDURECEDOR, DESMOLDANTE, SELLADOR Y RETARDANTENO INC REF) | M2 |

En este periodo se logra ejecutar el 100% de los estampados color ocre parque azotea y virrey y se alcanza un 50% en los estampados color ocre del parque Retiro.

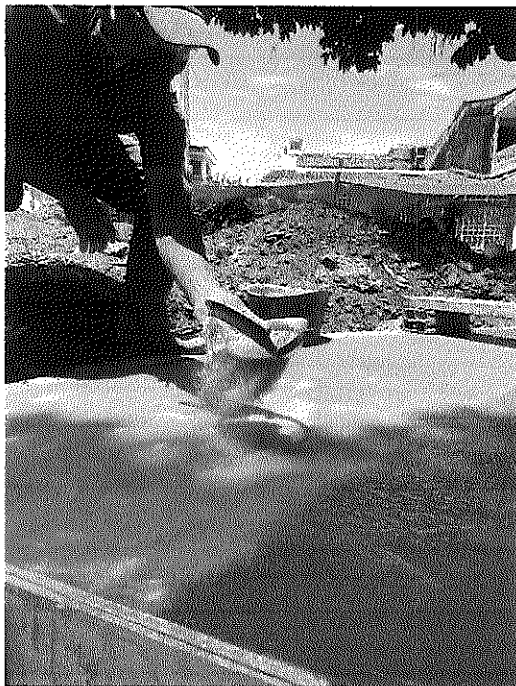
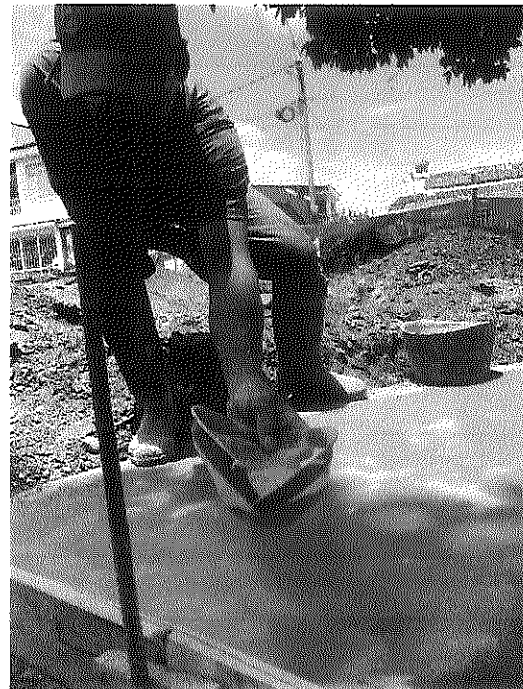
| NP 8 | CIRCULARES E=10 CM (3000 PSI) CONCRETO REF (INC. ESTAMPADO TIPO LADRILLOS O SIMILAR, INCLUYE COLOR AZUL ENDURECEDOR, DESMOLDANTE, SELLADOR Y RETARDANTENO INC REF) | M2 |

Se aplica el desmoldante sobre la superficie de la palca y molde y se procede a estampar con ayuda del pisón las superficies, en este periodo del mes de abril se logra culminar los estampados en color azul del parque azotea correspondiente a la zona central, y en parque virrey se culminan los estampados azules de la rotonda, quedando únicamente pendiente el lavado y sellado el cual esta programado realizarse en la 1 semana de mayo.

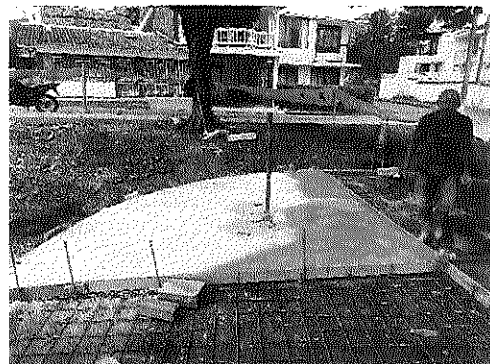
Este ítem comprende y hace referencia al mismo concreto estampado de la actividad anterior, solamente que para esta actividad se utiliza el color endurecedor azul a cambio del ocre, para ello se sigue exactamente el mismo procedimiento en su instalación, solamente que para este color en específico se aplica una capa de mas según lo sugerido por la empresa proveedora para alcanzar la tonalidad del color azul.

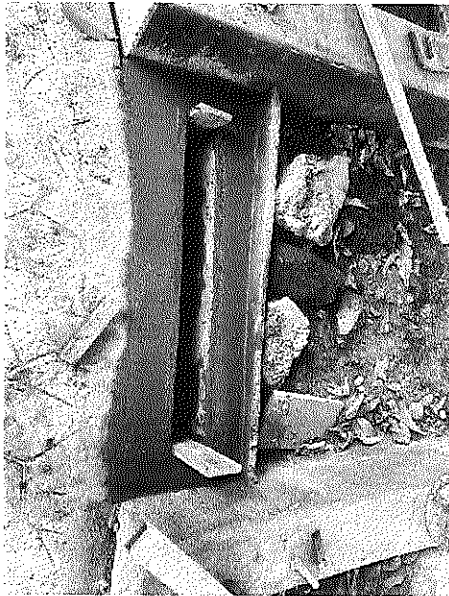
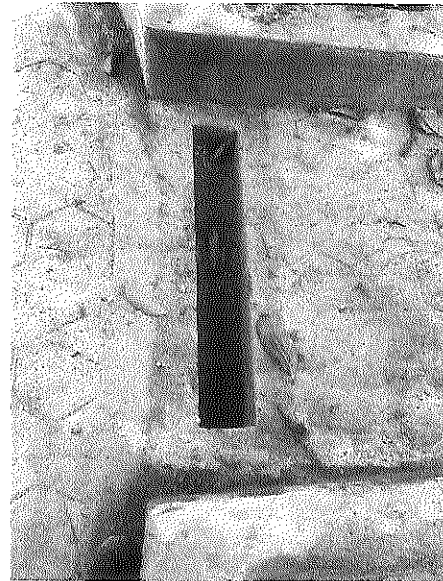
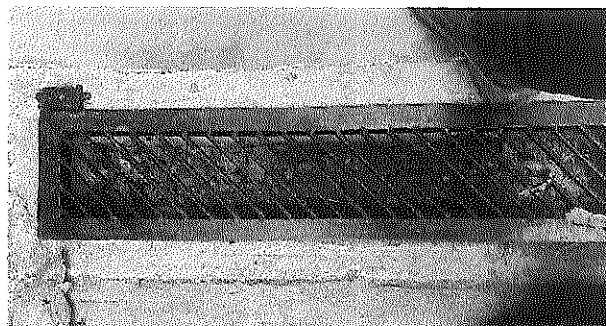
| NP 9 | CAJA EN CONCRETO REF CON REJILLA .60*.30 P=.30 (MARCO < 11/2" 3/16") | UN |

De igual manera en la parte central del parque se instalan rejillas en los senderos cuyo nivel por la topografía del parque conducen el agua hacia la parte interna, evitando que estas ingresen y queden acumuladas en la parte central del parque, esta actividad se realiza fundiendo la caja en concreto e instalando posteriormente rejilla en Angulo la cual se ancla mediante bisagras facilitando el acceso al interior para limpieza de estas.

Así mismo en parque Virrey se realiza la construcción de 2 cajas las cuales se culminan finalizando mes de abril y queda pendiente el anclaje de la rejilla.

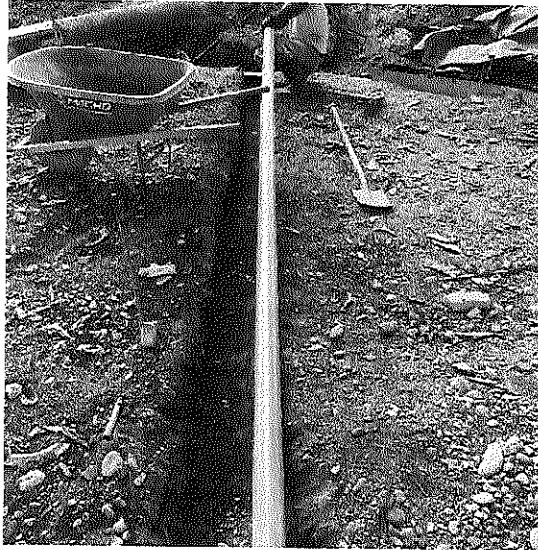
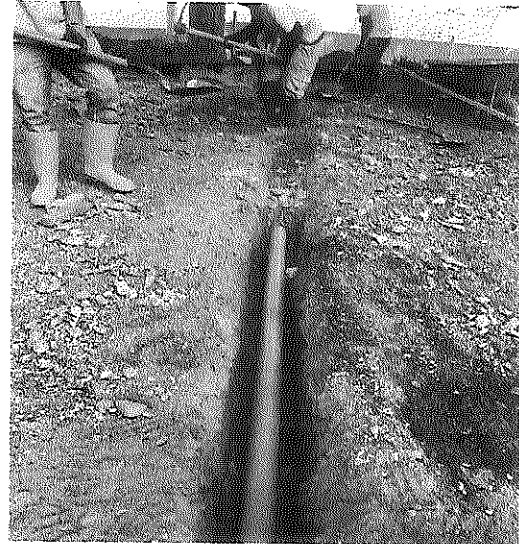
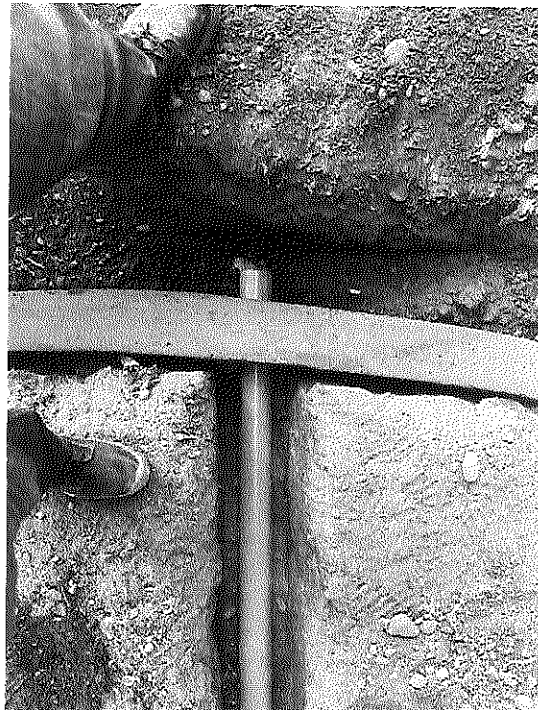
Esta actividad es complementaria del ítem anterior caja en concreto y rejillas, y tiene por objeto recoger las aguas que ingresen a la caja y conducir las internamente bajo tierra a la parte externa del parque donde por acción de la escorrentía se conducen al sumidero mas cercano, en este periodo se realiza instalación de estos elementos en parque azotea y virrey

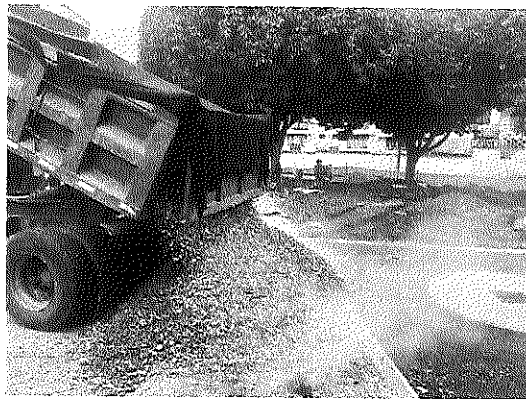
Este ítem presenta avance del 100% de la gravilla instalada en el área de parque biosaludable de Azotea, actividad que comprende inicialmente un replanteo del terreno garantizando el espesor correcto a aplicar y rectificando que el terreno base cuente con un alistamiento hacia el drenaje, el cual se realiza mediante instalación de capas de relleno y compactación de este material.

Una vez teniendo el alistamiento del terreno se aplica la grava manualmente, esparciéndola en capas sobre toda el área de juegos alrededor de las placas circulares bases de los biosaludables.

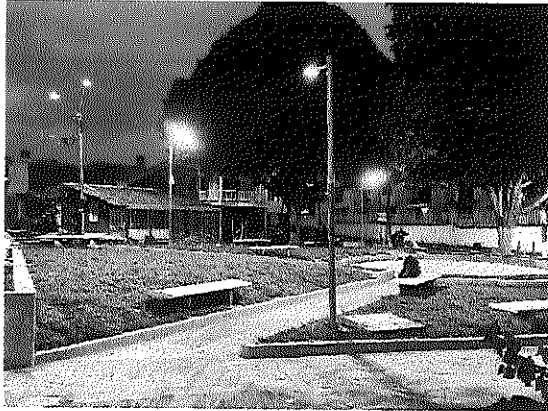
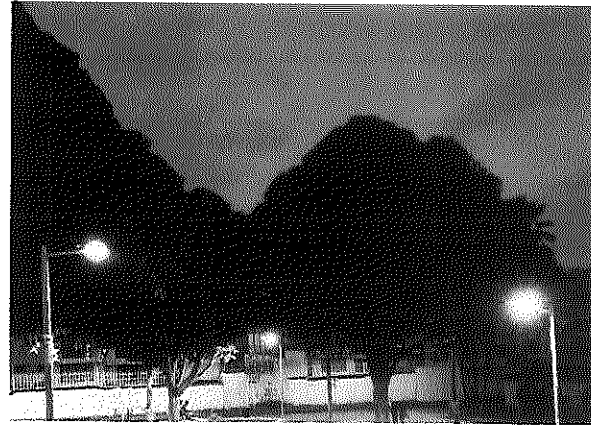
| NP 12 | LUMINARIA PARA PARQUE ENTRE 36-60 (W) 100000 H<br>(SUMINISTRO E INSTALACION INC FOTOCELDA Y BRAZO) | UN |

En este periodo son instaladas las luminarias del parque Azotea, esta son instaladas por personal con experiencia en manejo de estas y capacitado para esta labor, el cual comprende la instalación de fotocelda sobre luminaria, conexión de luminaria a acometida interna en brazo y poste, e instalación de luminaria en el brazo metálico, en este periodo se logra realizar la conexión con éxito de esta y se pone en marcha la iluminación del parque azotea.

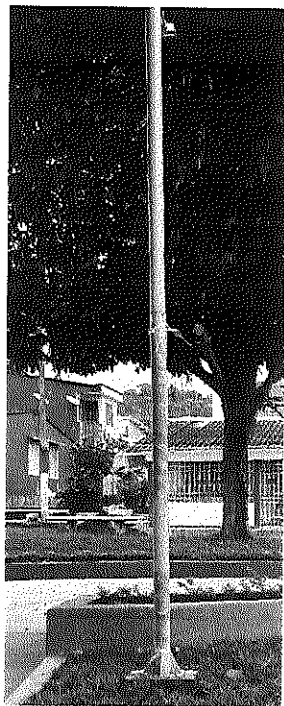
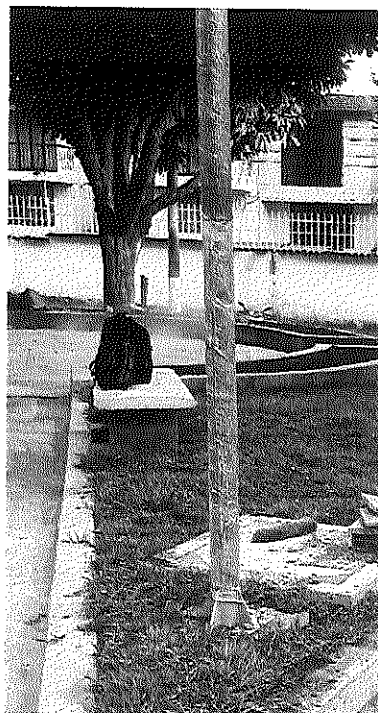
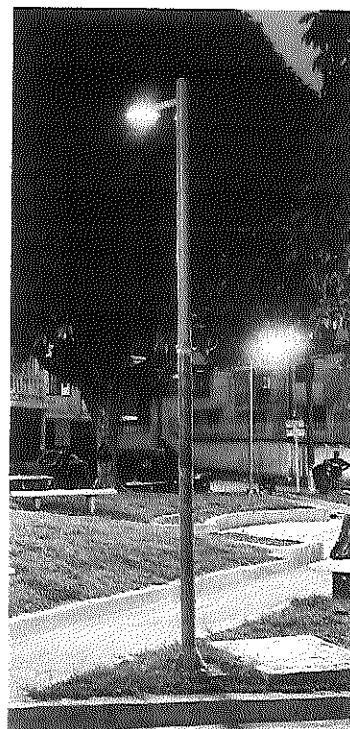
| NP 13 | POSTE 4 M METALCIO DIAM 3" CON CANSITILLAS Y ACABADO EN PINURA | UN |

Actividad realizada simultáneamente con la instalación de las luminarias, toda vez que estas se colocan sobre el brazo y el brazo es izado junto con el poste metálico sobre su pedestal, el cual se compone de una parrilla de anclaje embebida en un dado de concreto sobre la cual sobre salen los 4 pernos en los que se introduce la base del poste y se aseguran con tuercas de seguridad, estos postes se entregan e instalan con acabado en pintura gris, color institucional y que hace juego con la gama de colores similares presente dentro del parque, llegando a realizar en este mes la instalación de 5 postes los cuales corresponden al parque azotea en su totalidad.

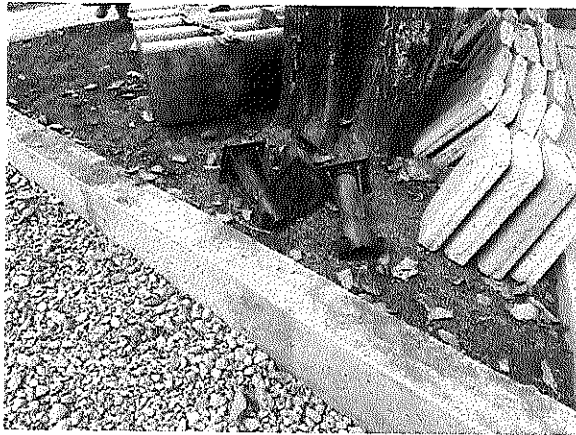
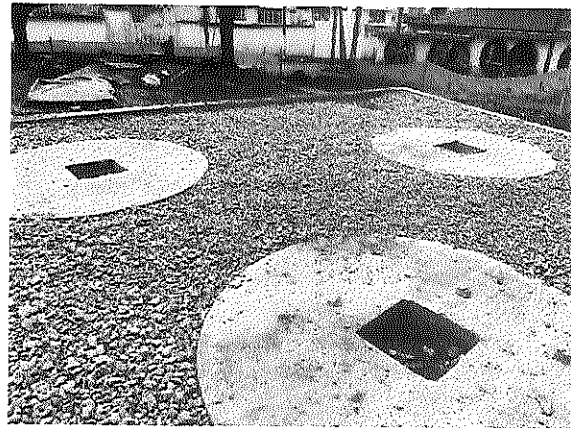
| NP 14 | BASE CIRCULAR PARA JUEGOS D:2.00 INC REFUERZO DOS DIRECCIONES | UN |

Se realizan 3 bases circulares correspondientes a todas las unidades necesarias para el parque Azotea, con esta actividad se da por culminada y terminada la zona de biosaludables, estas bases se componen de concreto con acero de refuerzo y en su superficie cuenta con acabado escobrado y gualiado en su perímetro, el cual garantiza que no se presenten filos en sus esquinas sino que estos queden de manera segura y no representen riesgos para los usuarios.

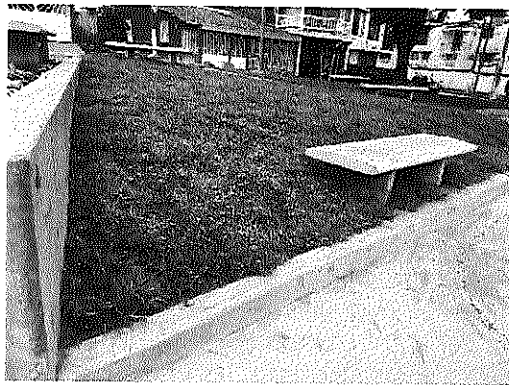
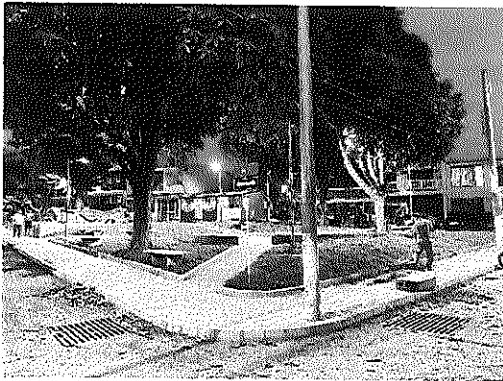
| NP 15 | SARDINEL 3000PSI $B=0.2, b=0.15, H=0.40$ INC. EXC/RET | ML |

Para el confinamiento de los senderos placas estampados y zonas verdes, se construyen los sardineles fundidos en obra, obteniendo un avance de casi el 85% del total incluido dentro de la modificatoria N°001, y comprende la realización de todos los sardineles internos y perimetrales en el parque Azotea, parque virrey, un 80% en parque retiro y un 90% en parque macarena.

Esta actividad se realiza excavando e instalando formaleta metálica de sardinel la cual se ancla al piso con varillas, se pasan hilos del trazo del sardinel, se instala acero de refuerzo en su interior y se inicia con el vaciado de concreto en su interior, y se vibra con vibrador eléctrico garantizando la uniformidad de los acabados,
